PROPUESTA DE INTERVENCIÓN Y PRESUPUESTO DE LAS PINTURAS MURALES DEL TRASAGRARIO DE LA IGLESIA ASUNCIÓN DE NUESTRA SEÑORA DE RIBARROJA DEL TURIA.

Presentado por Tania Díaz Gómez

Grado en Conservación y Restauración de bienes culturales

Curso 2016-2017

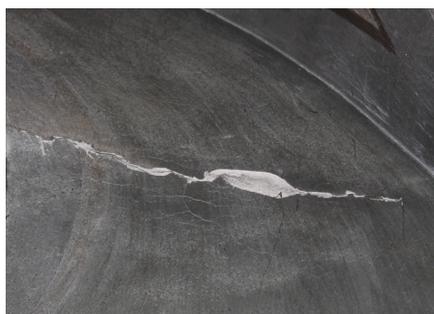
Este tipo de daños se pueden deber a movimientos bruscos de los diferentes estratos subyacentes que hacen que los estratos más exteriores se debiliten y pierdan su cohesión. La diferente naturaleza del material empleado en cada estrato también puede provocar alteraciones mecánicas por los diferentes coeficientes de dilatación y contracción.

Figura 19 (Izquierda). Grieta situada en una de las paredes que dan al exterior. Próxima a la ventana.

3. Para las fisuras y grietas más problemáticas se emplearía el Calosil[®] MICRO¹⁴, ya que mostrará afinidad con el estrato por la presencia de cal. Este proceso se realizará mediante jeringuilla, introduciendo el material para ofrecer una cohesión interna de dichos daños. Depende del grosor de las fisuras se plantearía una reintegración matérica con otro tipo de material.

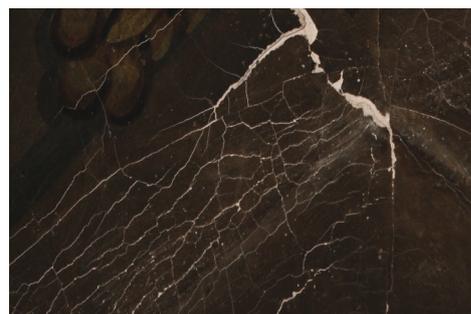
Figura 20 (Derecha). Grieta situada en uno de los picos de las cúpulas laterales junto a craqueladuras direccionales.

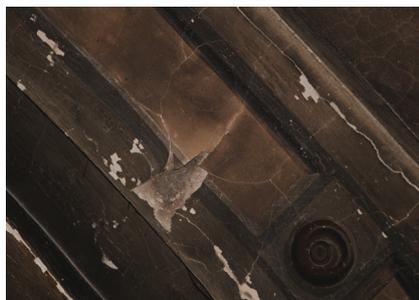
-Abolsamientos y levantamiento de estratos: Encontramos sobre la superficie separaciones de los revoques preparatorios y de la película pictórica del soporte. Dichos abolsamientos (Fig. 21) han derivado en lagunas de distintas tipologías.

Figura 21 (Izquierda). Abolsamiento situado en uno de los arcos del techo.

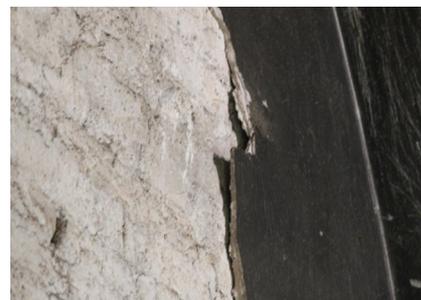
La separación de los estratos del soporte mural, es un daño consecuente de daños producidos anteriormente. Las fisuras han dado lugar a desprendimientos de los estratos por una mala cohesión de los mismos (Fig. 22).

Figura 22 (derecha). Levantamiento de todos los estratos del soporte mural. Daño situado en la pared central que da al altar.

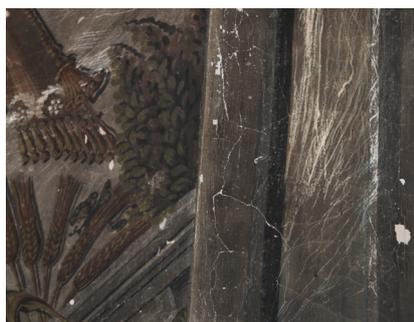
Figura 23 (izquierda). Abrasión parcial de la película pictórica.

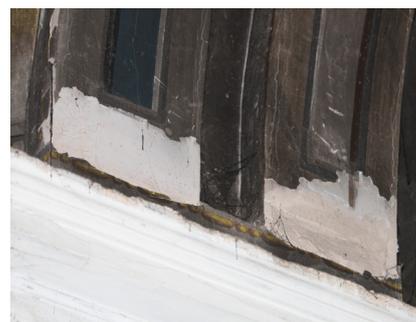
Figura 24 (derecha). Pérdida total de la película pictórica.

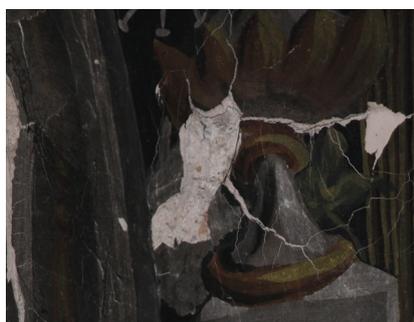
Figura 25 (izquierda). Pérdida de la película pictórica y de la imprimación.

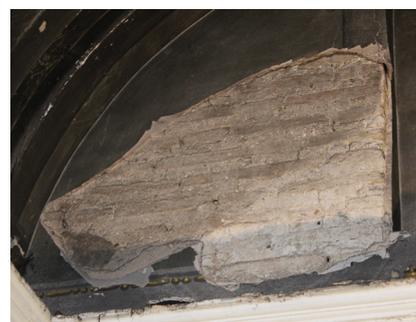
Figura 26 (derecha). Pérdida de la película pictórica y de estratos preparatorios.

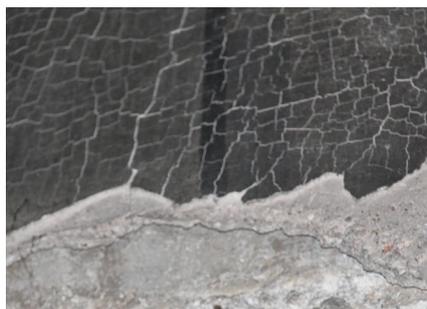
En primer lugar encontramos un cuarteado direccional (Fig. 28) producido por los diferentes daños estructurales. Al producirse fisuras, abolsamientos y pérdidas de los diferentes estratos, la superficie de alrededor pierde resistencia y por lo tanto se descohesiona formando esta red de craqueladuras por toda la superficie pictórica. Este tipo de cuarteado afecta principalmente a los estratos más exteriores pudiendo derivar en daños mayores como la pérdida de los estratos.

Figura 28 (Izquierda). Fotografía detalle de craqueladuras direccionales.

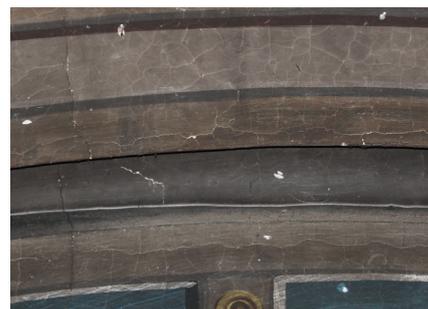
Figura 29 (derecha). Cuarteado superficial de los estratos más exteriores.

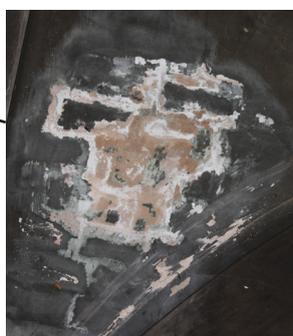
-Descohesión y disgregación por migraciones salinas: En una zona concreta, se pueden observar eflorescencias salinas que se manifiestan como manchas y velados sobre la superficie que han llegado a provocar roturas y desprendimientos de algunos estratos subyacentes (Fig. 31).

Este daño ha sido provocado por la acción indirecta del agua por filtración. Por el lugar donde se encuentra el daño y tras realizar una serie de preguntas al sacristán de la iglesia, nos cuenta que en esa zona en concreto se produjo una filtración de agua desde la cubierta (Fig. 32) que dio lugar a goteras. La cubierta del trasagrario fue reformada para evitar que se volviesen a producir las filtraciones. Según el testimonio del sacristán, las filtraciones se producían desde la parte superior de la cubierta y el proceso que se llevó a cabo fue la aplicación de cemento en la junta del techo con la parte superior.

Figura 31. Manchas de humedad, eflorescencias salinas y velados.

superficie mediante papel japonés, o si estuviésemos ante la presencia de sulfatos se valoraría emplear el método de amonio-bario con empaques de carbonato de amonio, continuando con el proceso de consolidación con empaques de hidróxido de bario. Esto se realiza para eliminar las sales presentes en la obra y devolverle la cohesión a las zonas debilitadas por dicho daño.

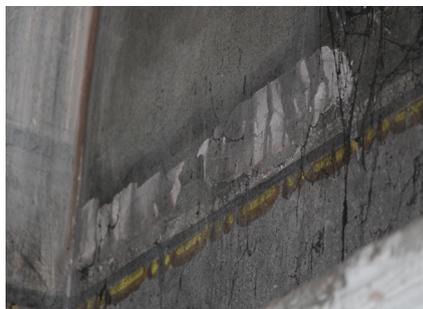
Figura 33. Escorrientias.

En concreto encontramos este daño en la pared central que da al exterior. Estas filtraciones se habrán producido por defectos en la cubierta o alguna zona que no se encuentra bien sellada en las zonas perimetrales de las ventanas.

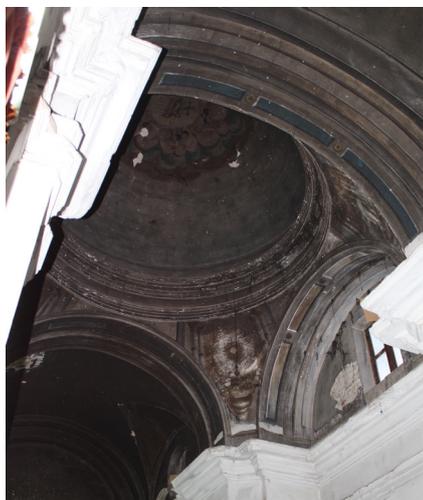
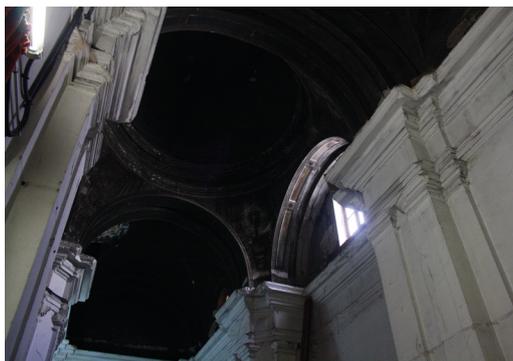
El hollín es el daño más nocivo que muestra la obra, ya que es la causa por la que no se puede apreciar la pintura y afecta a la lectura de la misma por completo (Fig. 35 y 36).

Figura 35. Fotografía general tomada con flash en la que se aprecia la gama cromática.

Figura 36. Fotografía general tomada sin flash.

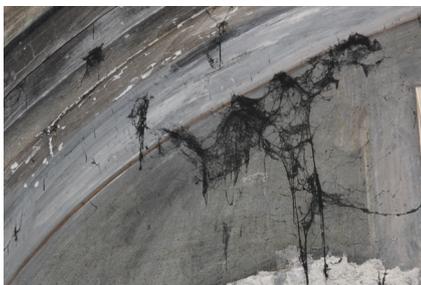
Figura 37. Telarañas.

-Presencia de telarañas: En la parte superior del trasagrario encontramos acumulaciones de telarañas. Este daño se ha ocasionado por actividad biológica en el espacio (Fig. 37).

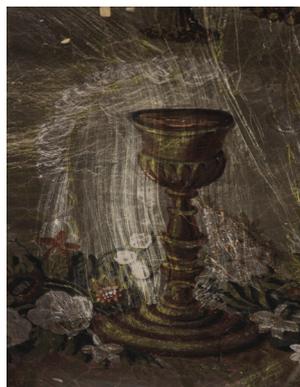
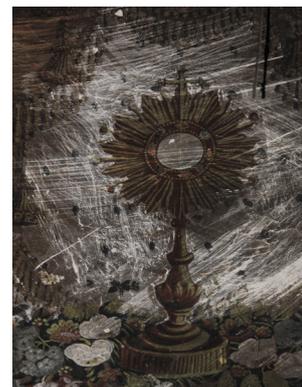
Figura 38 (Izquierda). Actos vandálicos en una de las pechinas.

Figura 39 (derecha). Actos vandálicos.

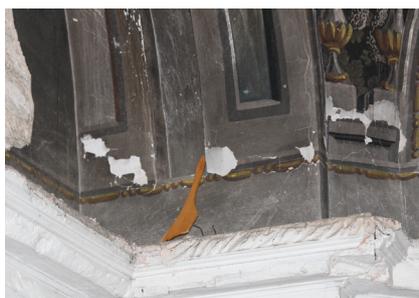
Tras la inspección del espacio, también encontramos elementos de la vida cotidiana junto a trozos de cartón sobre las repisas de la cúpula. Esto se ha producido por la acción directa del hombre (Fig. 40).

El acto de arrojar objetos sobre la pintura y que estos la golpeen también puede producir daños, por lo que no se descarta que alguno de los daños encontrados haya sido por el impacto de algún objeto.

Figura 40. Elemento cotidiano encontrado sobre una de las cornisas.

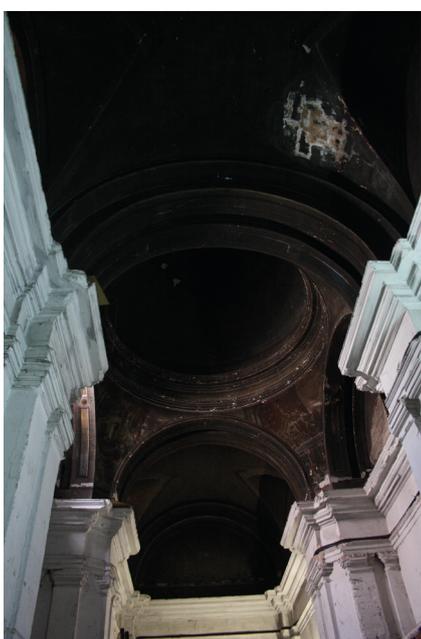
Figura 41. Fotografía general del trasagrario en la que el hollín impide contemplar la pintura.

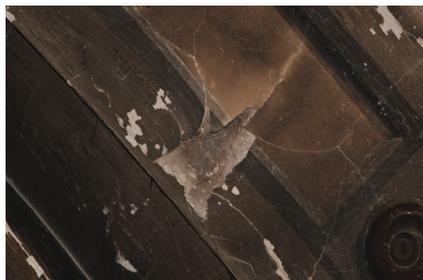
Figura 51. Levantamientos de la película pictórica y del enlucido de preparación.

Las zonas que muestren un alto deterioro y sea perjudicial realizar el tratamiento sin realizar una protección previa, se protegerán mediante la adhesión de un papel, una tela o una gasa de algodón.

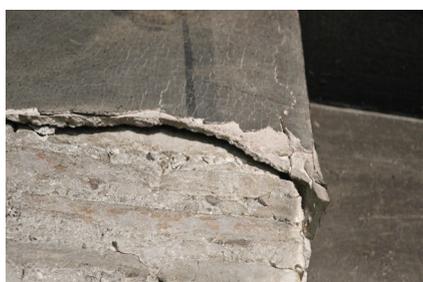
Figura 52. Estratos separados del soporte mural.

2. Las zonas que más separaciones muestran son las partes superiores en las que se sitúan las ventanas que dan tanto al exterior como al interior de la iglesia. Se han producido lagunas de grandes dimensiones en las que el perímetro se muestra totalmente separado del soporte mural (Fig. 52). Es necesario llevar al sitio estos estratos sin producir más pérdidas del material. Para adherir estos estratos al soporte se emplearía un material con un alto poder adhesivo, ya que el objetivo es unir dos superficies separadas. Para este tipo de daño se utilizaría un mortero de inyección con el objetivo de adherir y rellenar. de preparación comercial como PLM- S¹²[®].

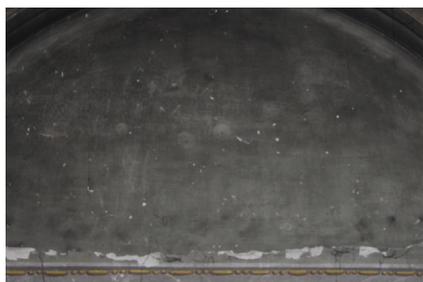
Figura 53. Lagunas en forma de moteado sobre la superficie.

Y por último, para las pequeñas lagunas que se encuentran sobre la obra en forma de moteado (Fig. 53) se realizará una reintegración mediante puntillismo empleando Gouache. Esta técnica consiste en superponer puntos por toda la superficie hasta conseguir el color óptimo que concuerde con el original.

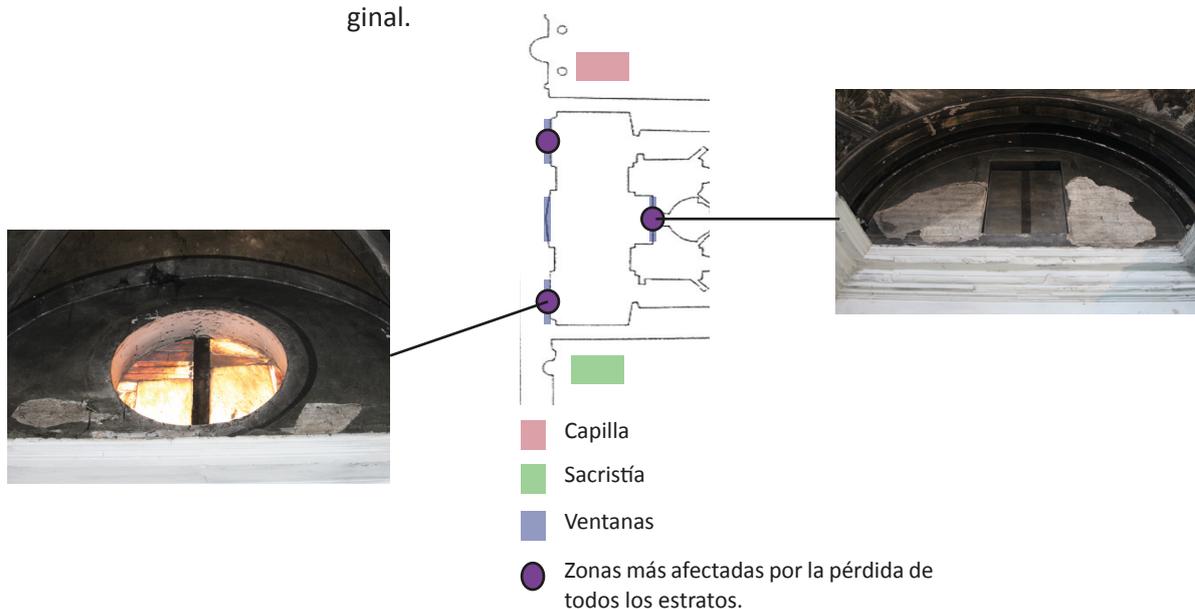
Figura 54. Esquema representativo de las zonas más afectadas por la pérdida de máterica, abolsamientos y separaciones de estratos.
