ESTUDIO DE OBRA Y PROPUESTA DE CONSERVACION DE UNA PINTURA SOBRE TABLA DEL S. XIX

Presentado por Jakub Zelazowski
Tutor: José Manuel Barros García

Facultat de Belles Arts de Sant Carles
Grado en Conservación y Restauración de bienes Culturales
Curso 2013-2014

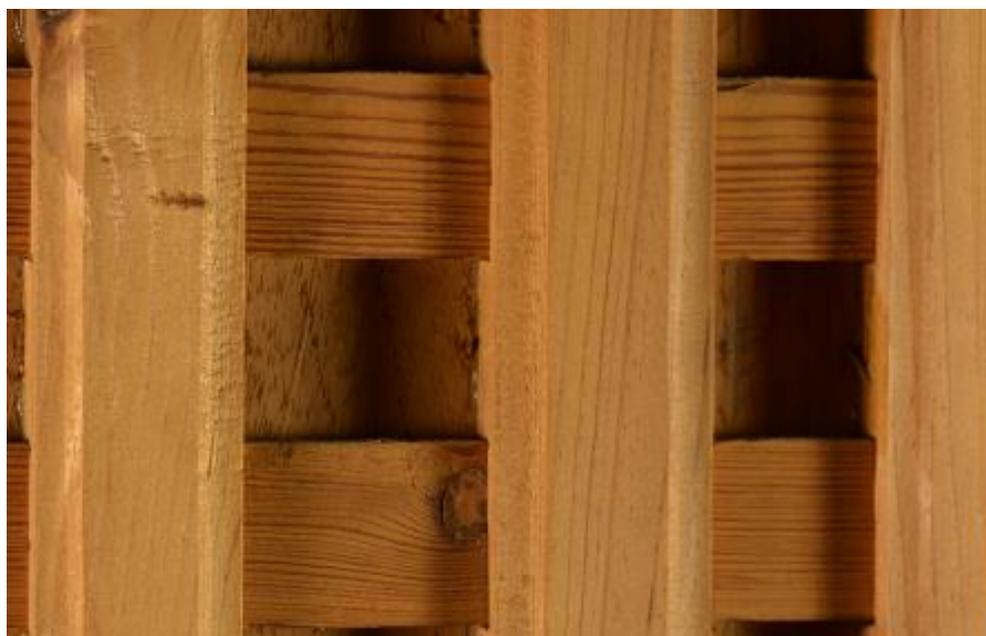
Actualmente es sabido que estas estructuras de refuerzo han causado más daños que beneficios a las pinturas. Este tipo de sistemas se ven frecuentemente atascados por el conflicto entre las tensiones generadas por las tablas al curvar, frente a la rigidez de la estructura. Es decir, cuando la tabla tiende a curvar o alabearse, ejerce una presión sobre la estructura de engatillado, lo que ocasiona que los listones se bloqueen unos contra otros. La fricción que se genera entre los listones impide que los travesaños fijos, puedan separarse y acercarse acompañando los movimientos de hinchazón y merma de la tabla, por lo que todo el conjunto queda inmovilizado. Debido a esto, una vez atascado el sistema, todas las tensiones que se generan con los cambios dimensionales que

Fig. 13. Fotografía de detalle de la obra objeto de estudio: engatillado.

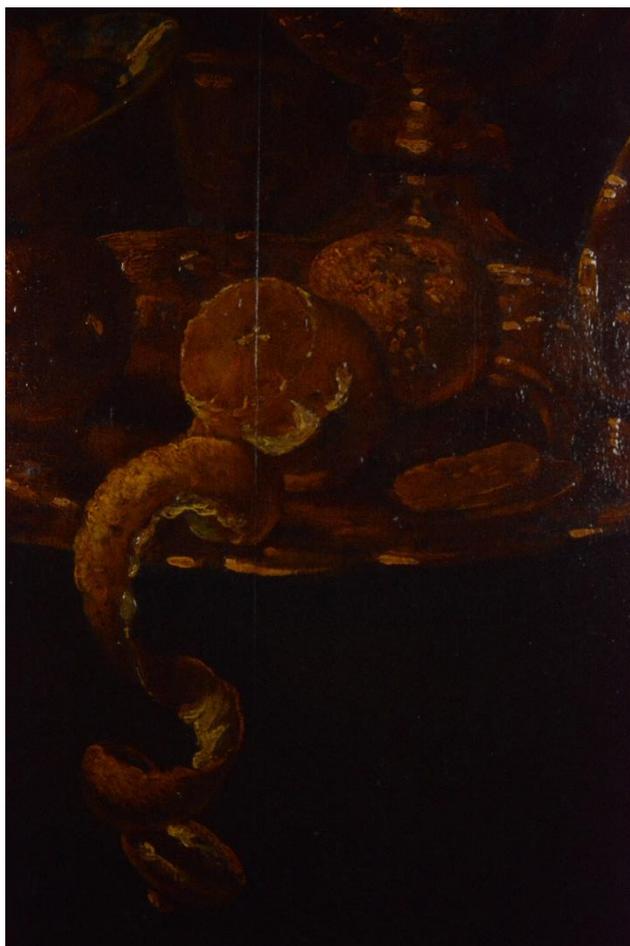
Fig. 15. Fotografía de detalle de la obra: tonalidad oscura del barniz.

En este caso particular, dado el aspecto sumamente oscurecido del barniz, se baraja la posibilidad de que se trate de un barniz ya coloreado en origen. Este hecho, sumado a su envejecimiento, ha derivado en una película gravemente oscurecida que dificulta en gran medida, su contemplación de los motivos pintados (Fig. 15 y 16). Es sabido que factores como la incidencia de la radiación ultravioleta, la humedad y los contaminantes atmosféricos, favorecen este proceso. La mayor parte de los polímeros naturales suelen variar el color adquiriendo tonalidades que van desde el amarillento a tonos pardos¹⁵.

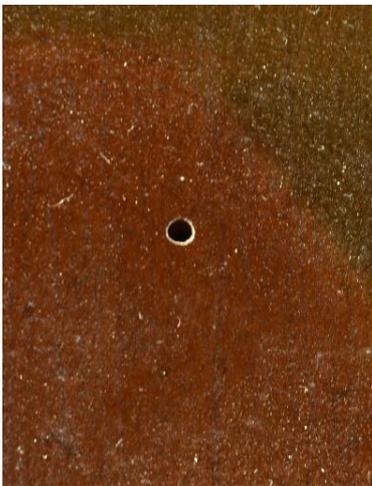
Fig. 20. Fotografía d detalle de un orificio causado por ataque xilófago.

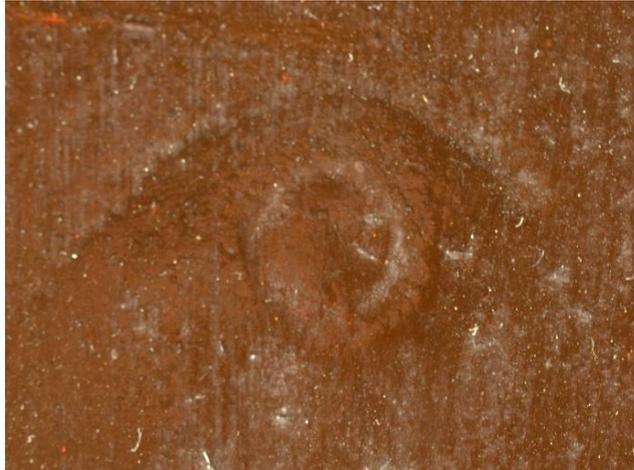
- Ocho pequeñas deformaciones en el plano, de sección redonda u ovalada. Estas deformaciones del plano se perciben como unas hinchazones puntuales que interrumpen la planimetría de la superficie pictórica. Están localizadas formando dos líneas horizontales; cuatro en la zona superior y las cuatro restantes, en la inferior del cuadro (fig. 21 y 22).

Fig. 21. Fotografía de detalle de una de las deformaciones.

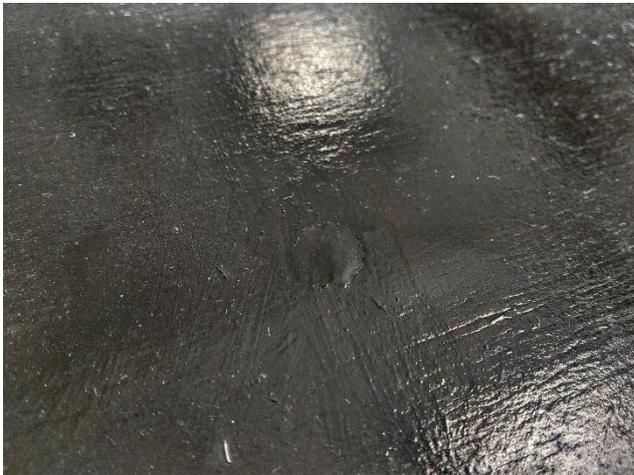
Fig. 22. Fotografía de detalle de una de las deformaciones.

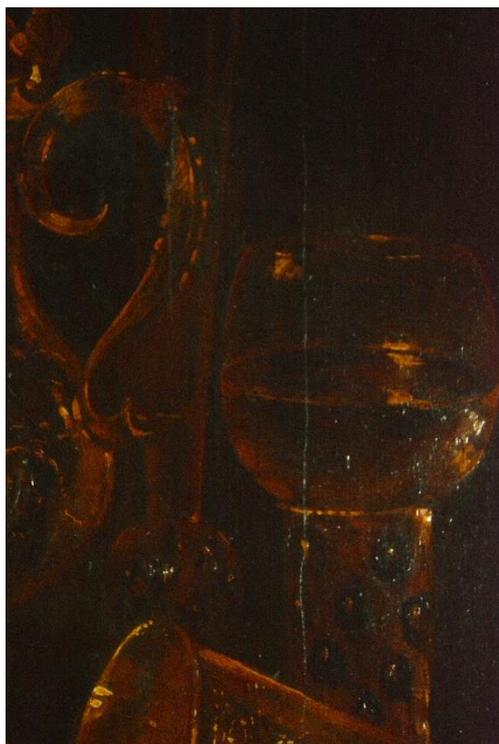
- Diez grietas de dirección vertical, las cuales aparentemente solo afectan a la película pictórica. Su grosor no alcanza el milímetro, no obstante la longitud es considerable, llegando una de ellas a recorrer todo el largo de la obra (fig. 23).

Fig. 23. Fotografía de detalle de una de las grietas.

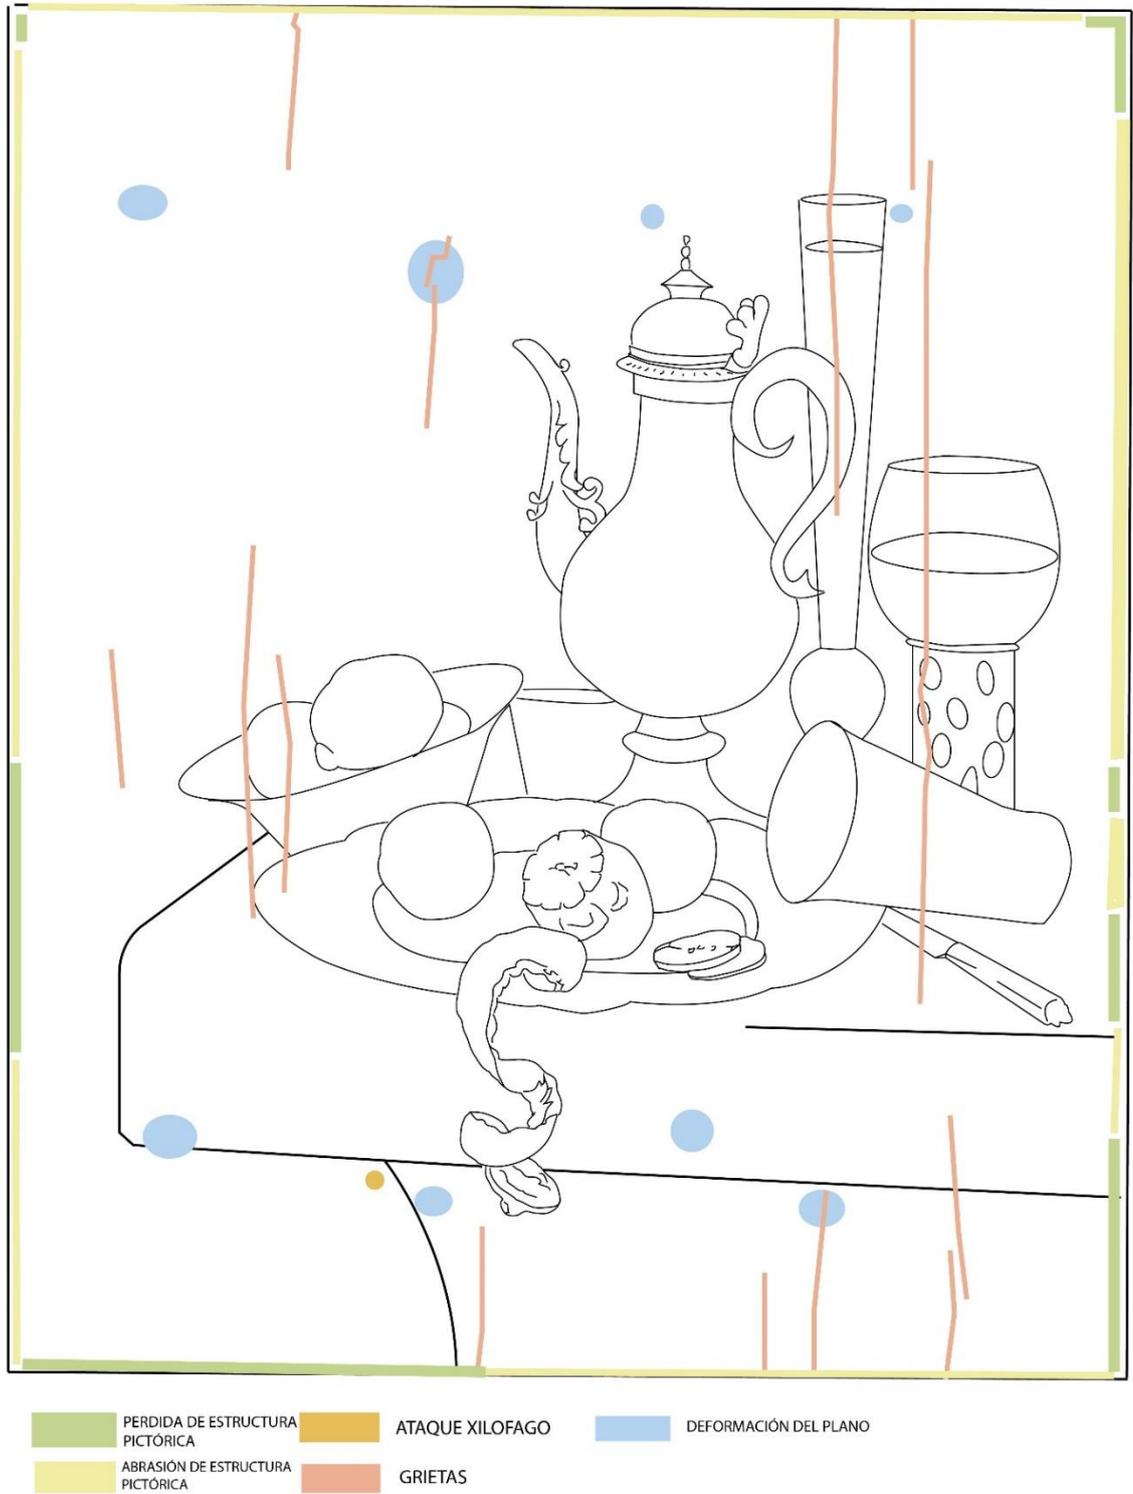
En la figura 24 se presenta el croquis de daños del anverso de la obra objeto de estudio.

Fig. 24. Croquis de daños de la pieza objeto de estudio.

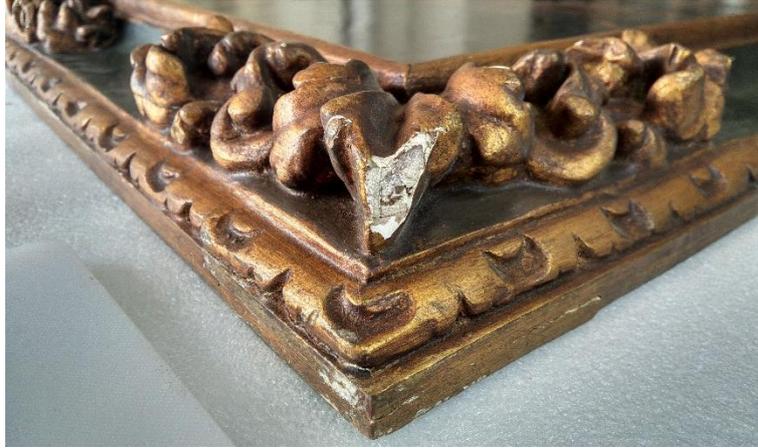
Fig. 25. Fotografía de detalle:
rotura de la ornamentación.

Dado que varios de los elementos ornamentales que presenta el marco han sufrido fracturas, se propone la reposición de éstos. El sistema elegido para ello será el modelado manual, por medio de un mortero de composición vinílica: Polyfilla®. Los faltantes se recompondrán por estratos, de esta forma se evitará que el mortero se agriete en el proceso.

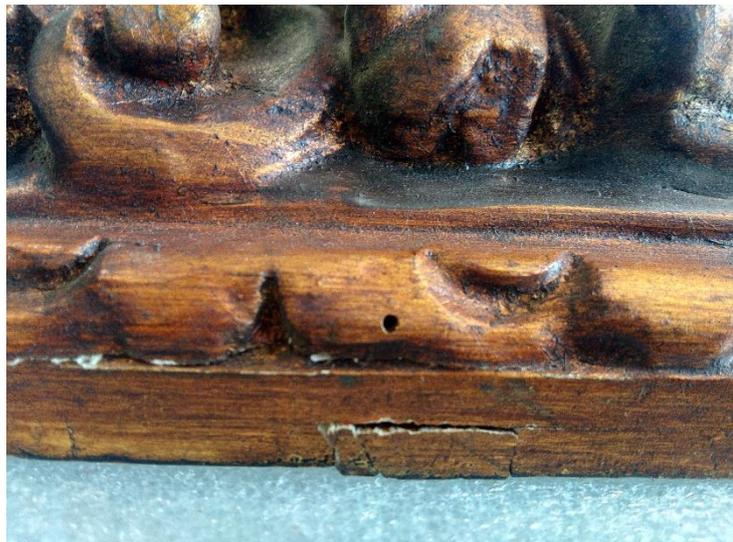
Se observan depósitos de suciedad superficial, adherida a las partes cóncavas entre los diferentes elementos que componen el marco. Existe cierto grado de separación entre las piezas de las molduras decorativas y el resto de la estructura. Por el mismo motivo presenta múltiples agrietamientos repartidos de forma generalizada por todo el perímetro del marco, además de roturas y abrasiones de los elementos ornamentales (fig. 25). Desprendimientos localizados de las capas de dorado y policromía. Por último al igual que la obra, en el marco se aprecia la presencia de orificios circulares que corresponden al ataque de insectos xilófagos (fig. 26).

Fig. 26. Fotografía de detalle:
orificio causado por ataque de
xilófago en el marco

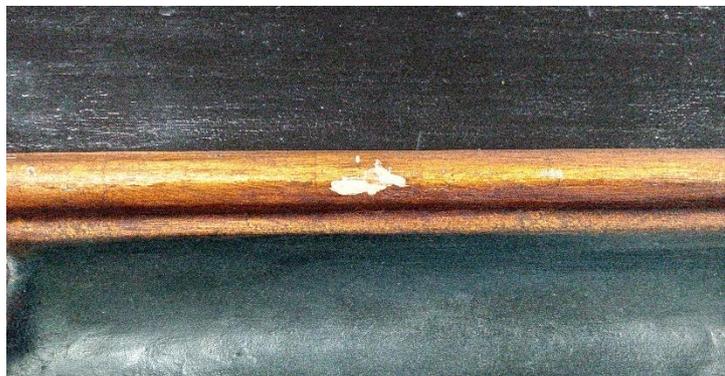
Fig. 27. Fotografía de detalle:
desprendimiento de la capa de
dorado.

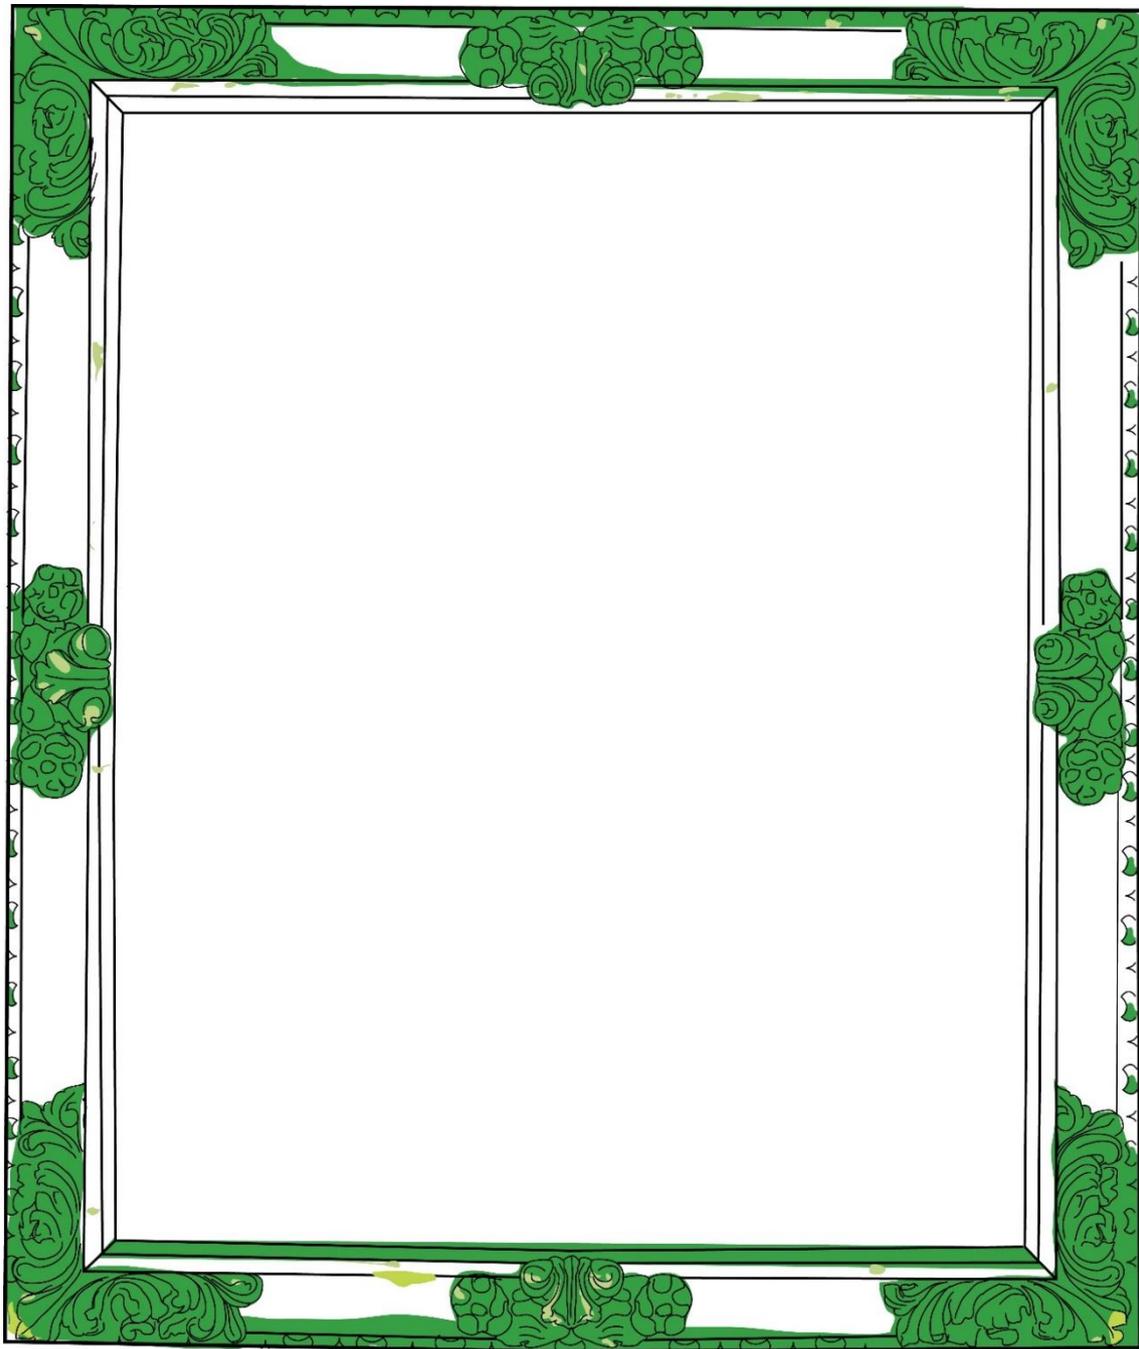
En la figura 28 se presenta el croquis de daños del marco de la pieza objeto de estudio.

- ACUMULACIÓN DE SUCIEDAD
- PERDIDA DE ESTRUCTURA PICTORICA
- ROTURA

Fig. 28. Croquis de daños del marco.
