EL TERREMOTO DE LISBOA DE 1755: PATOLOGÍAS E INTERVENCIONES EN LA CATEDRAL NUEVA DE SALAMANCA

TRABAJO FINAL DE GRADO | GRADO EN FUNDAMENTOS DE LA ARQUITECTURA

CURSO 16/17 | JULIO 2017

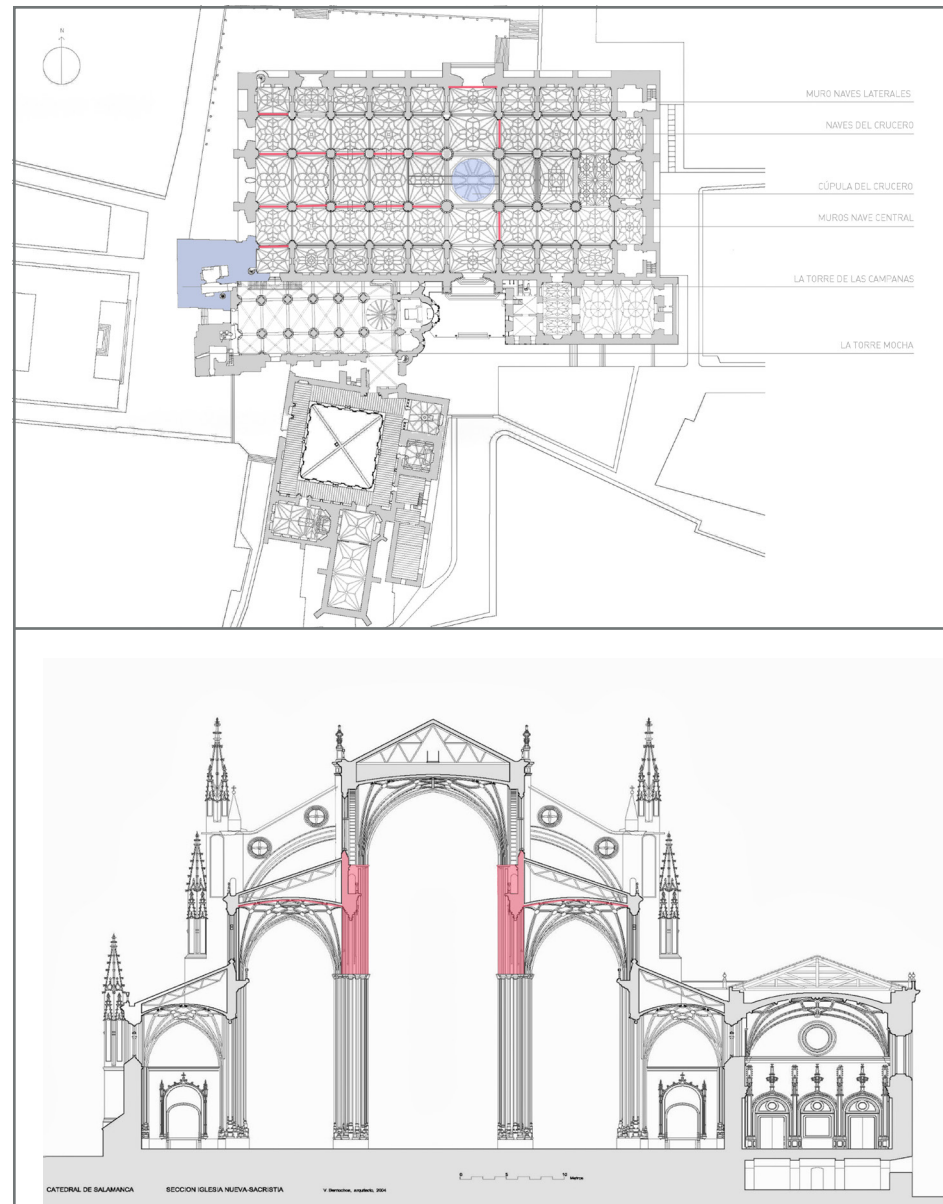
Figura 15. Localización de las principales patologías tras el Terremoto de Lisboa de 1755: Planta y sección.

Sobre la planta adjunta del conjunto catedralicio de Salamanca (Figura 15), se ha procedido a una localización de los principales daños acaecidos, durante el seísmo de 1755. Se analizarán los daños estructurales existentes en los muros y las bóvedas de la catedral que presentan, como se verá a continuación, un patrón muy similar de tramo a tramo de los muros situados por encima de los arcos formeros de la nave central. Se marca en rojo aquellas fisuras que todavía hoy en día se pueden contemplar y que nos permiten un análisis *in situ*²⁵ y el desarrollo de la interpretación de las causas. Por su parte, en azul, se remarca aquellas intervenciones que, debido a su magnitud, necesitaron de una reconstrucción o reparación de los elementos originales, por lo que se procederá a un análisis estructural de la geometría de la pieza, transmisión de cargas en el propio elemento y hacia el terreno, junto con los daños documentados, puesto que ya no es posible esa toma *in situ*.

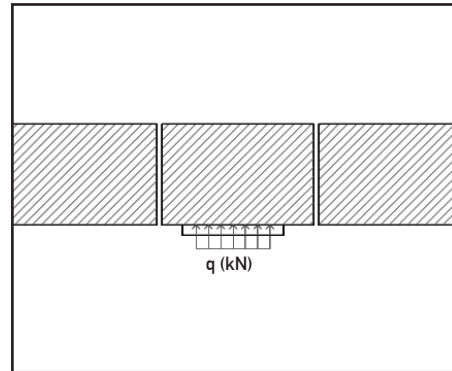
Un recuento de daños estructurales de considerables dimensiones que acometen a elementos constructivos tales como ventanas, balaustradas, arcos, etc. En el primer caso, las fisuras surgen desde las esquinas de los vanos, debido a que el contorno está sometido a un elevado estado tensional resultado de todo el contrarresto que ejercería la masa que se ha extraído. La fisuración se caracteriza por un recorrido oblicuo, a 45° , siguiendo la estela del elemento más vulnerable de la fábrica: el mortero de cal. A dicha debilidad, hay que sumar el escaso espesor de los tendeles y llagas, dificultando el movimiento relativo de los sillares (ya sea por cuestiones térmicas o sísmicas) y aportando una ínfima capacidad dúctil.

Figura 16. Detalle discontinuidad mecánica muro-medallón como origen de incremento de la fisuración.

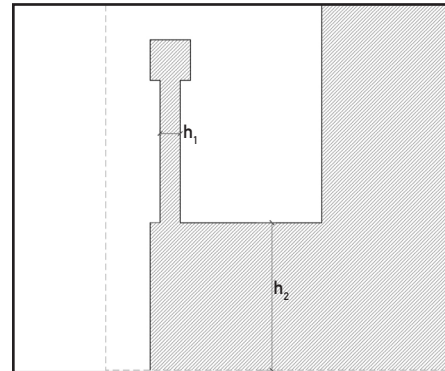
Otras regiones de discontinuidad se presentan en el encuentro entre la balaustrada y la galería sobre la que se apoya (Figura 17). Se trata de una discontinuidad geométrica y se debe a un pronunciado cambio de sección entre los dos elementos, generándose una gran concentración de tensiones: La esbeltez de la balaustrada (h_1) en contraposición al espesor del pavimento de la galería (h_2).

Figura 17. Detalle discontinuidad geométrica balaustrada-galería. Vulnerabilidad del elemento más esbelto.

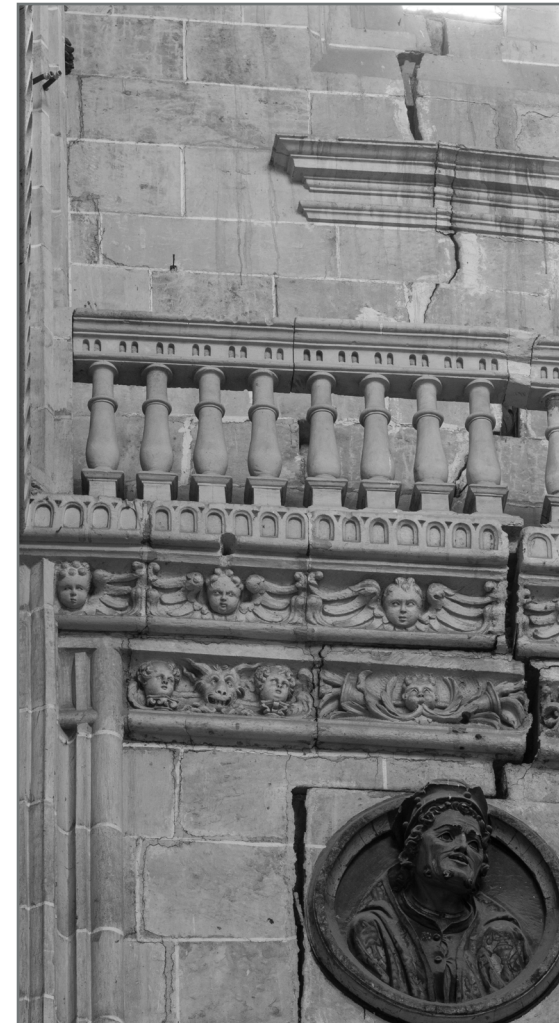
Tal y como muestran las imágenes adjuntas, los muros y las bóvedas de la Catedral son testigo de los daños ocasionados tras el Terremoto de Lisboa de 1755, localizándose la mayor parte de los agrietamientos en los muros de la nave central. Esta concentración se debe a un fenómeno de cambio de rigideces entre el volumen de la nave central y el volumen de las naves laterales, también denominado “decalaje” de las naves. Además, toda la fisuración se concentra en los paramentos, ya que los elementos no estructurales son los que evidencian antes sus daños debido a su vulnerabilidad frente al sismo.

Figura 18. Agrietamientos en los muros de la nave central.

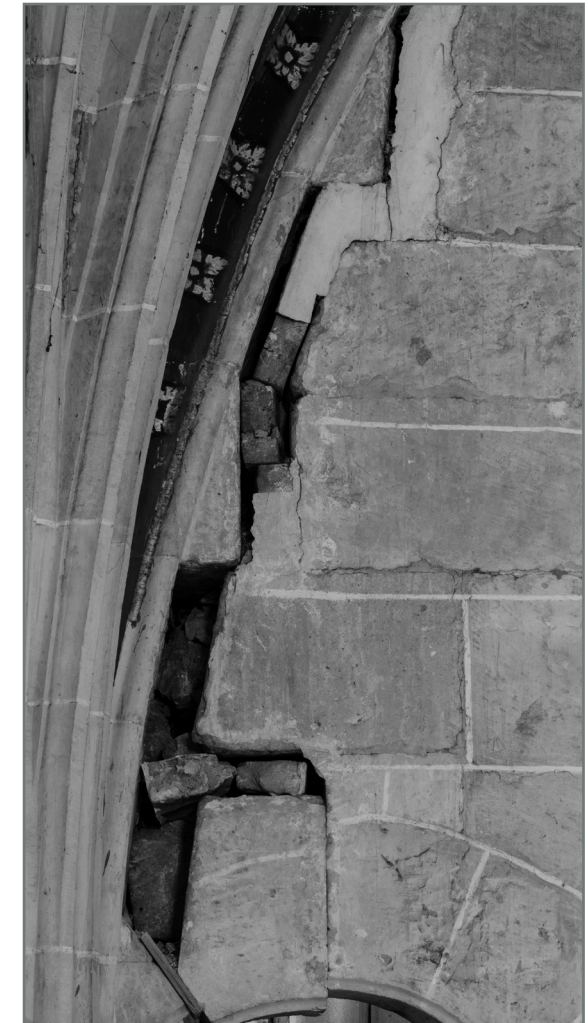
Para finalizar, se puede contemplar una grieta de notables dimensiones y que a su vez está presente en otras catedrales que han sido víctimas del efecto sísmico. Se trata del desplazamiento de una de las dovelas que constituye uno de los arcos formeros de la nave central; daño estructural que se produce por la aplicación de un esfuerzo horizontal, quedando descartada cualquier hipótesis de agotamiento por compresión. La fisuración se vuelve a observar en los puntos más vulnerables de la fábrica: los morteros, por una diferencia de rigidez con el material pétreo y por un escaso espesor. Este espesor tan reducido -prácticamente los sillares se encuentran a hueso- genera una insuficiente capacidad dúctil²⁹.

Imagen 19. Fisuración del encuentro entre arco formero de la nave lateral y muro del paramento exterior. Fenómeno desplazamiento dovela por movimiento horizontal.

De hecho, tal y como muestra la Figura 19 (Cfr. 04.2.1), muchos daños paliados con la inyección de mortero no han surtido efecto, volviéndose a abrir las fisuras y, por tanto, a trabajar los sillares de modo independiente.

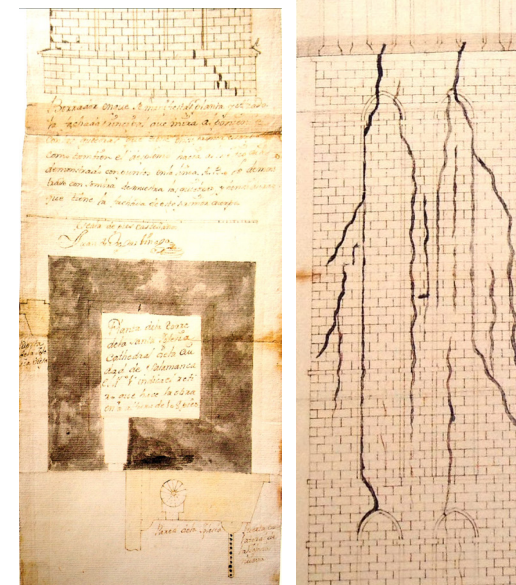
En definitiva, se trata de daños estructurales originados por el sobrepeso añadido por el remate barroco de Pontón y Setián que generó tracciones en la base de la torre y el agrietamiento. A la falta de capacidad resistente del fuste primitivo barroco se sumó el elevado espesor de los muros, teniendo en cuenta que el relleno interior de cascotes debió de asentar, dejando a la fábrica pétreo la responsabilidad única de soportar las tensiones. Además, la filtración de polvo y agua (ciclos de hielo-deshielo) fueron incrementando los daños en la torre que culminaron con la presencia del terremoto de Lisboa de 1755, remarcado por la inclinación de la torre, todavía hoy presente. Por tanto, los daños ocasionados en el cuerpo de la Torre-Campanario fueron fruto de la sobrepresión que se acusó en la base, juntamente con la alterabilidad que presenta la piedra y que provoca una disminución notable de la resistencia (03.2.2).

Figura 24. Grabado de los daños producidos en la Torre de Campanas (Alzado y Planta) en 1767 por Juan de Sagarvinaga.

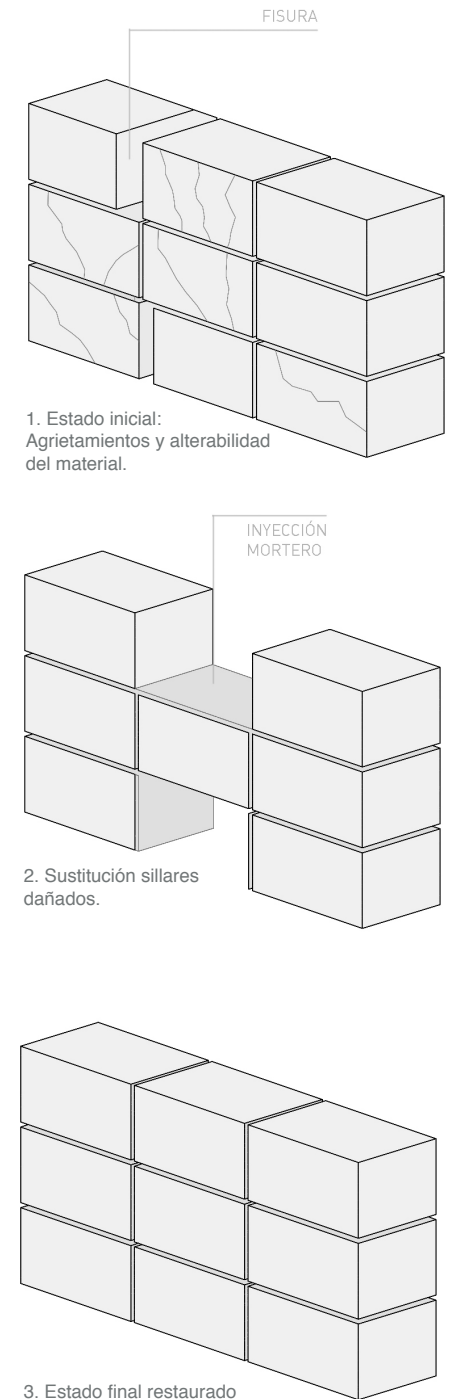
Figura 26. Detalle de la intervención sobre los paramentos de las naves.

Otras actuaciones llevaron a cabo la restitución de los diversos sillares de piedra franca deteriorados, debido a la alterabilidad del material. La intervención consistió en la sustitución de los sillares deteriorados y la inyección de mortero, con el objetivo de un trabajo más conjunto y homogéneo del muro (Figura 26).

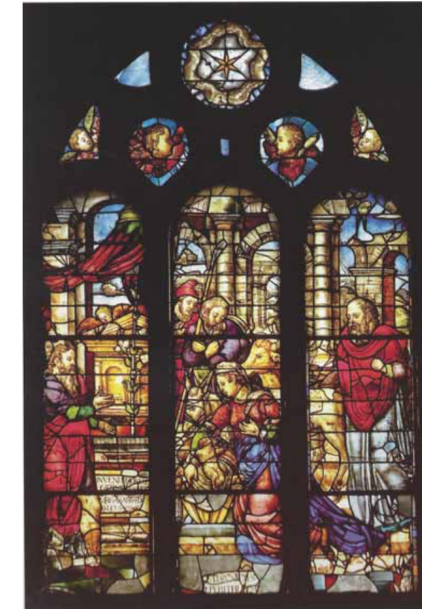
Figura 27. Intervención contemporánea en las vidrieras.

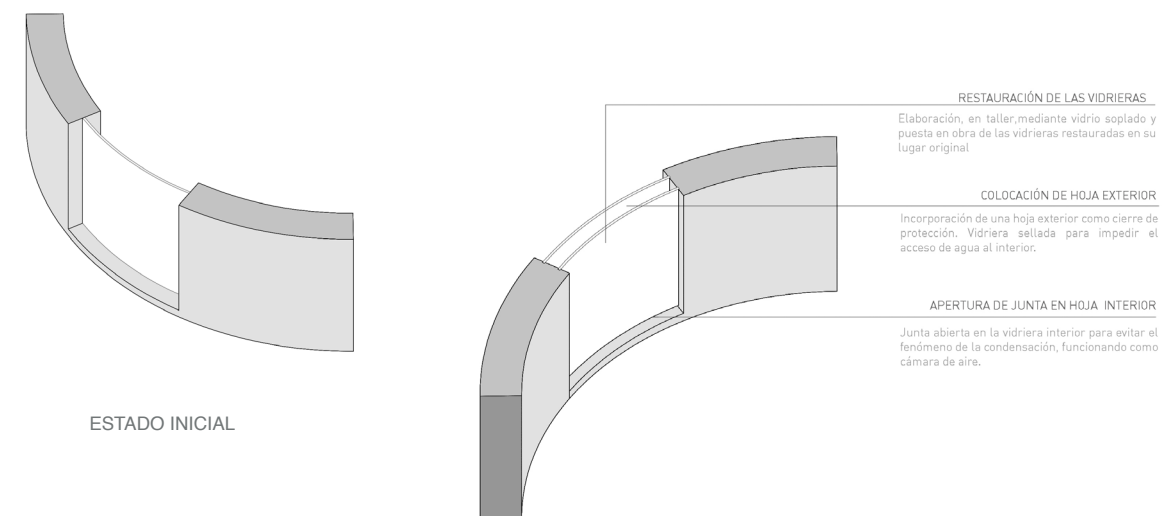
Figura 28. Detalle de las intervenciones contemporáneas en las vidrieras del tambor del crucero.

abierta, que permita el flujo de aire a través de ambas hojas, evitando la condensación, es decir, funcionando como una cámara de aire (Figura 28).

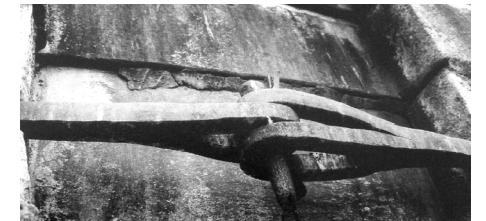
Figura 29. Anclaje de los zunchos metálicos localizados en la base de la cúpula.

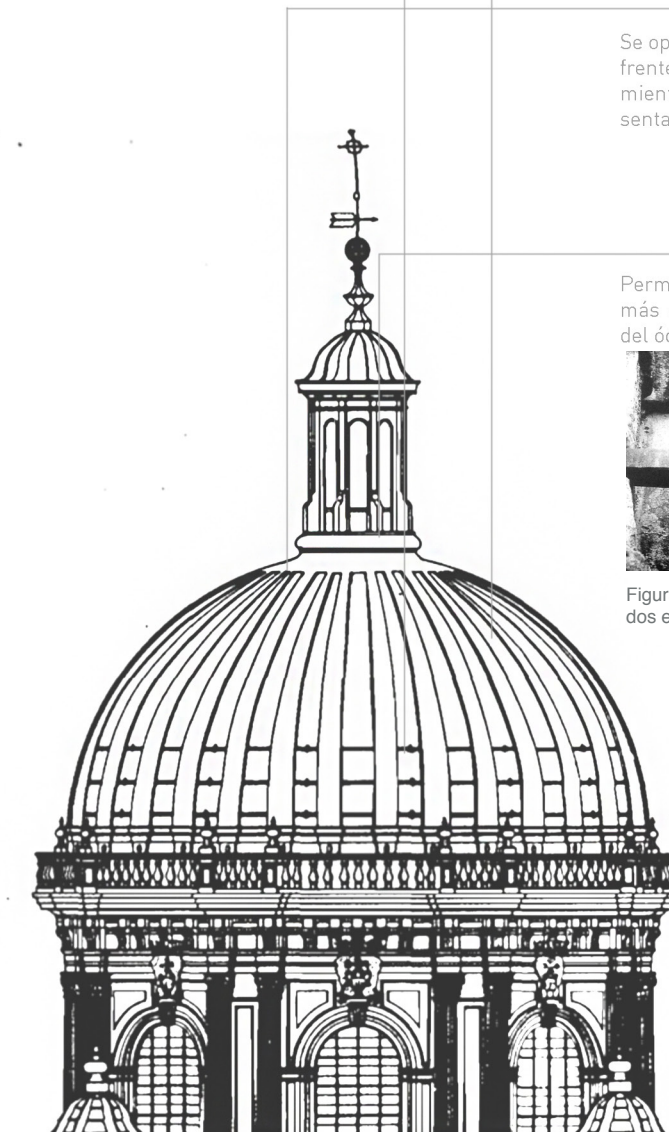
Figura 30. Análisis de las intervenciones realizadas en la cúpula del crucero.

Entre 1998 y 2000 se han realizado algunas intervenciones en la cúpula del crucero, en su falsa linterna y en el cupulín (nota al pie 41). Se deja constancia que las planchas de plomo que revestían e impermeabilizan la cúpula fueron objeto de intervenciones sobre *“las lesiones derivadas por el envejecimiento”*. Sobre los cinchos metálicos ubicados en el tercio inferior de la cúpula *“fueron objeto de una revisión cuidadosa templando las cuñas de apriete”*. La cúpula semiesférica presentaba los agrietamientos típicos debido a la variación en la luz que salvan, debiendo ser solventados para prevenir su desarrollo. Se actuó desde el intradós de la cúpula para realizar el cosido de las fracturas y sellado de las fisuras. Una vez realizadas las intervenciones de reparación, se llevo a cabo la restauración del estuco base y de las pinturas murales.

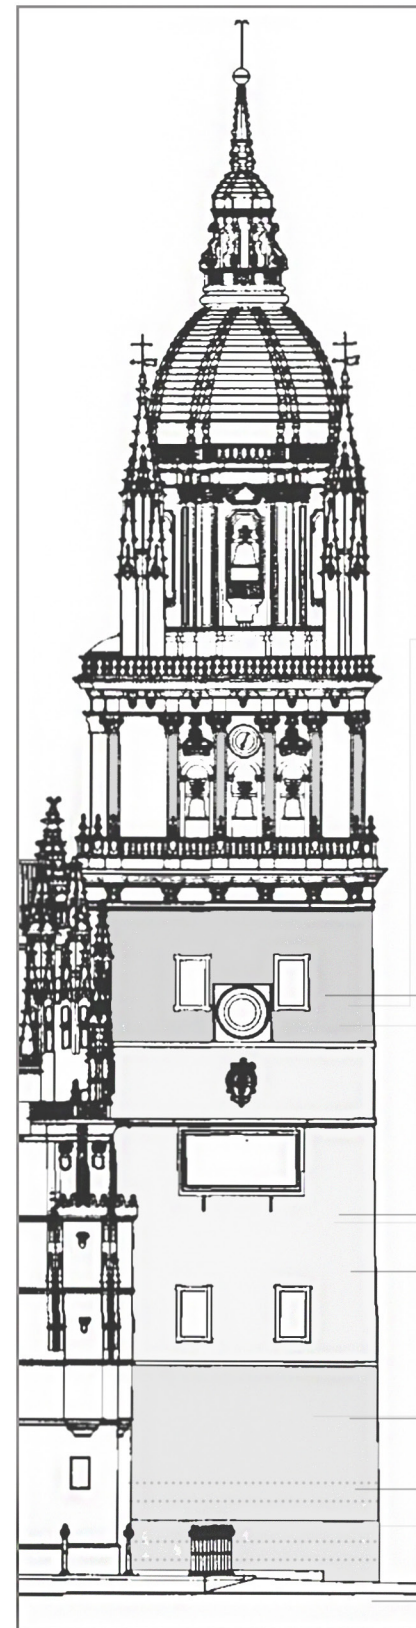
Figura 31. Tirantes de madera en el interior de la Torre de Campanas. BERRIOCHOA, V (2012). "Las restauraciones de la Catedral de Salamanca". p. 10.
