**ARQUITECTURA TRADICIONAL EN
LA HUERTA SUR DE VALENCIA**
EVOLUCIÓN URBANA, TIPOLOGICA Y DE SISTEMAS CONSTRUCTIVOS

Anna Pérez Vila

MASTER OFICIAL EN
CONSERVACIÓN DEL
PATRIMONIO ARQ.
CPA

Anna Pérez Vila
Septiembre 2017

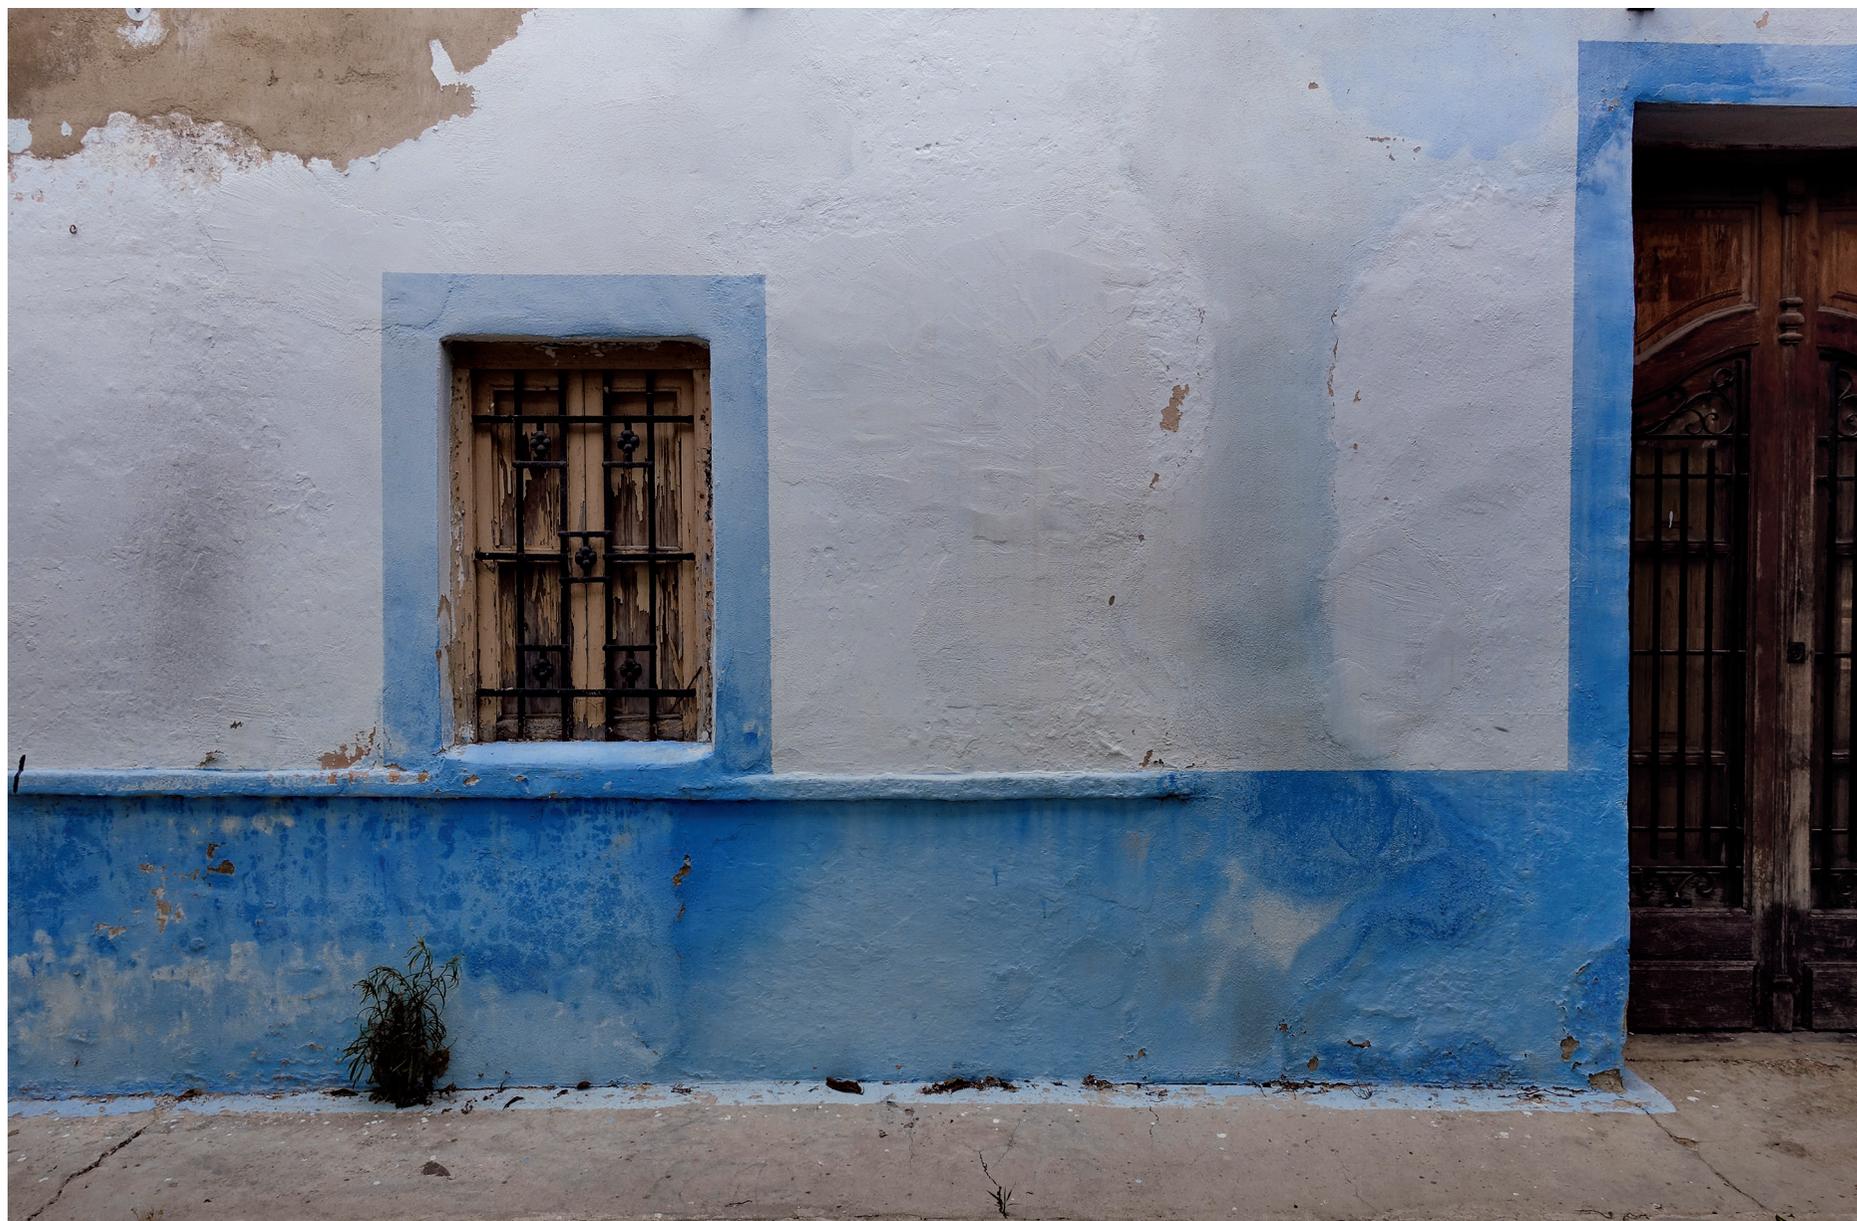
Fig 3.10. Página opuesta. Imagen detalle de una edificación en nivel medio de conservación. Ficha de catálogo: Qp9-187.

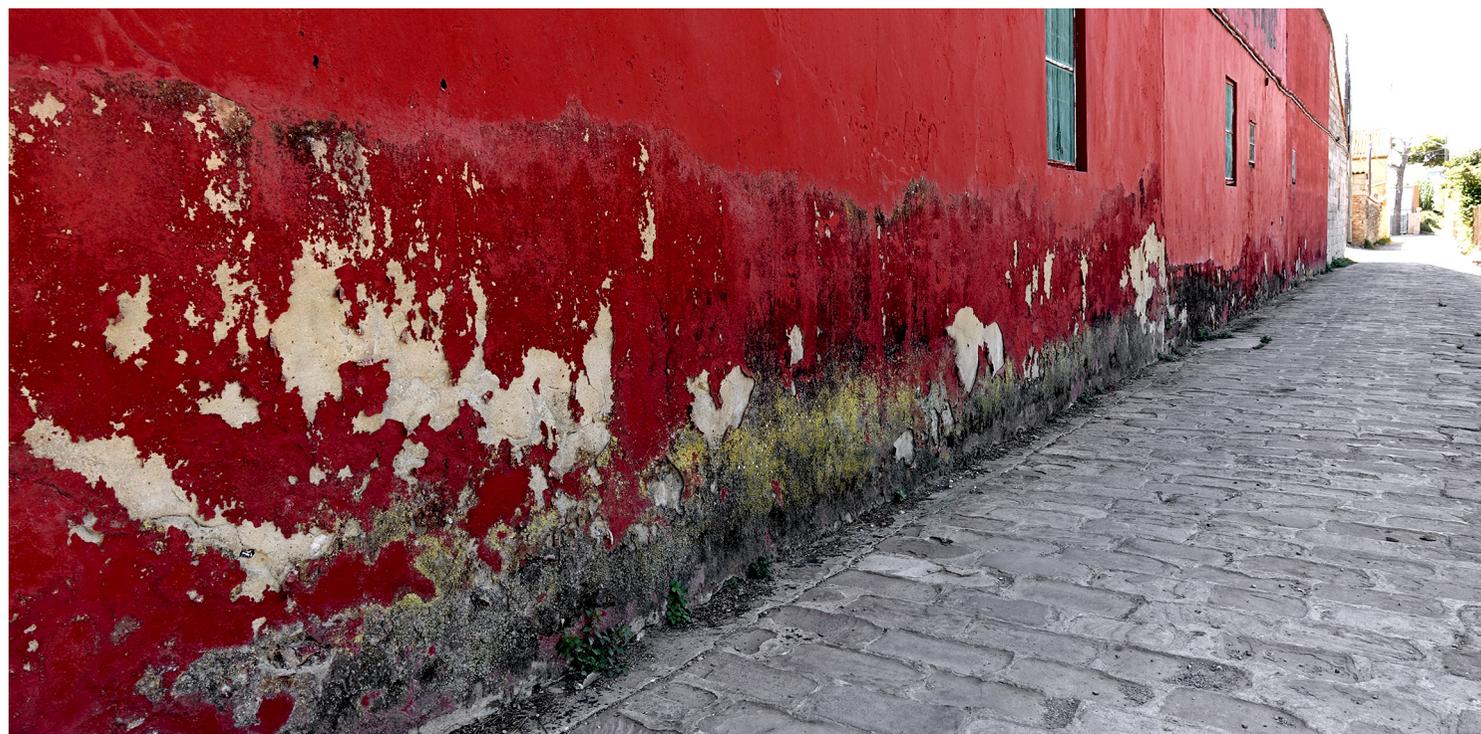
Fig 5.10. Zócalo de muro afectado la humedad. Ficha de catálogo: Qp24-056.

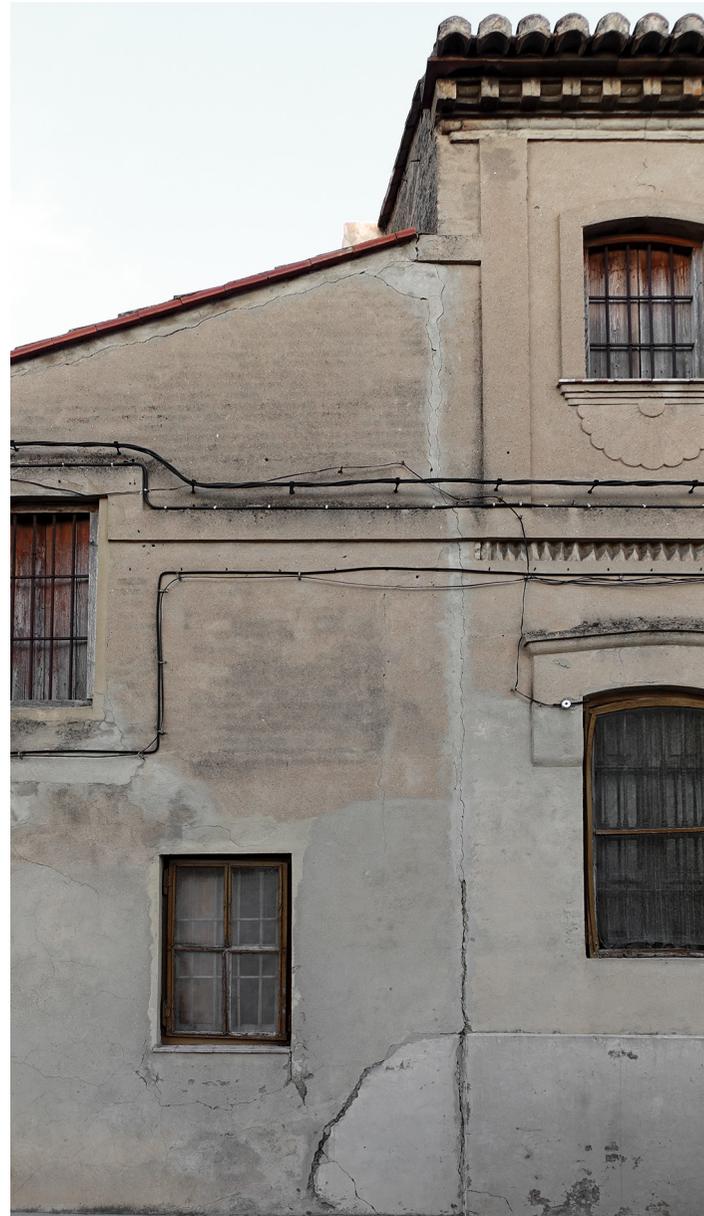
Se presenta en las construcciones añadidas cuando han experimentado el daño estructural descrito. La fisuras y grietas que se generan favorecen la filtración del agua al interior de la vivienda desencadenando un nivel de patología mayor.

Fig 5.13. Detalle de vivienda con volumen adoso. Fisura en la unión. Ficha de catálogo: Qp12-503.

Sobre este tipo de lesión la actuación más inminente debe ser el cosido de las fábricas con el fin de reparar las grietas y fisuras aparecidas. Para realizar el cosido se recomienda la utilización de materiales de naturaleza similar a los que conforman las fábricas, puesto que el empleo de materiales que no ofrezcan una respuesta similar frente a las variaciones térmicas, además de una compatibilidad química adecuada con los existentes, podría incurrir en un empeoramiento de la patología. Una vez resuelta la causa principal del proceso patológico se debería proceder a la reparación de los posibles daños aparecidos como consecuencia, particulares de cada caso.

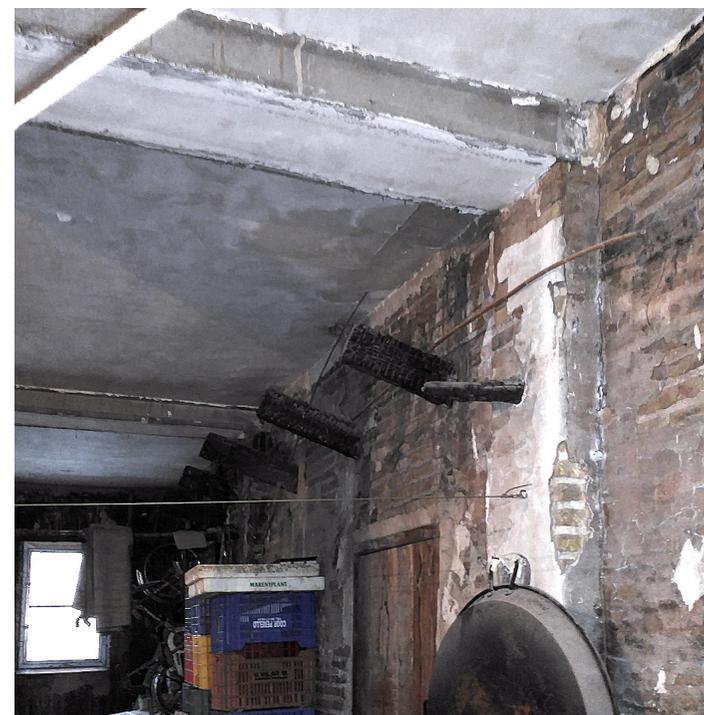
Fig 5.15. Ejemplo de cubierta sustituida tras incendio. Ficha de catálogo: Qp9-221.

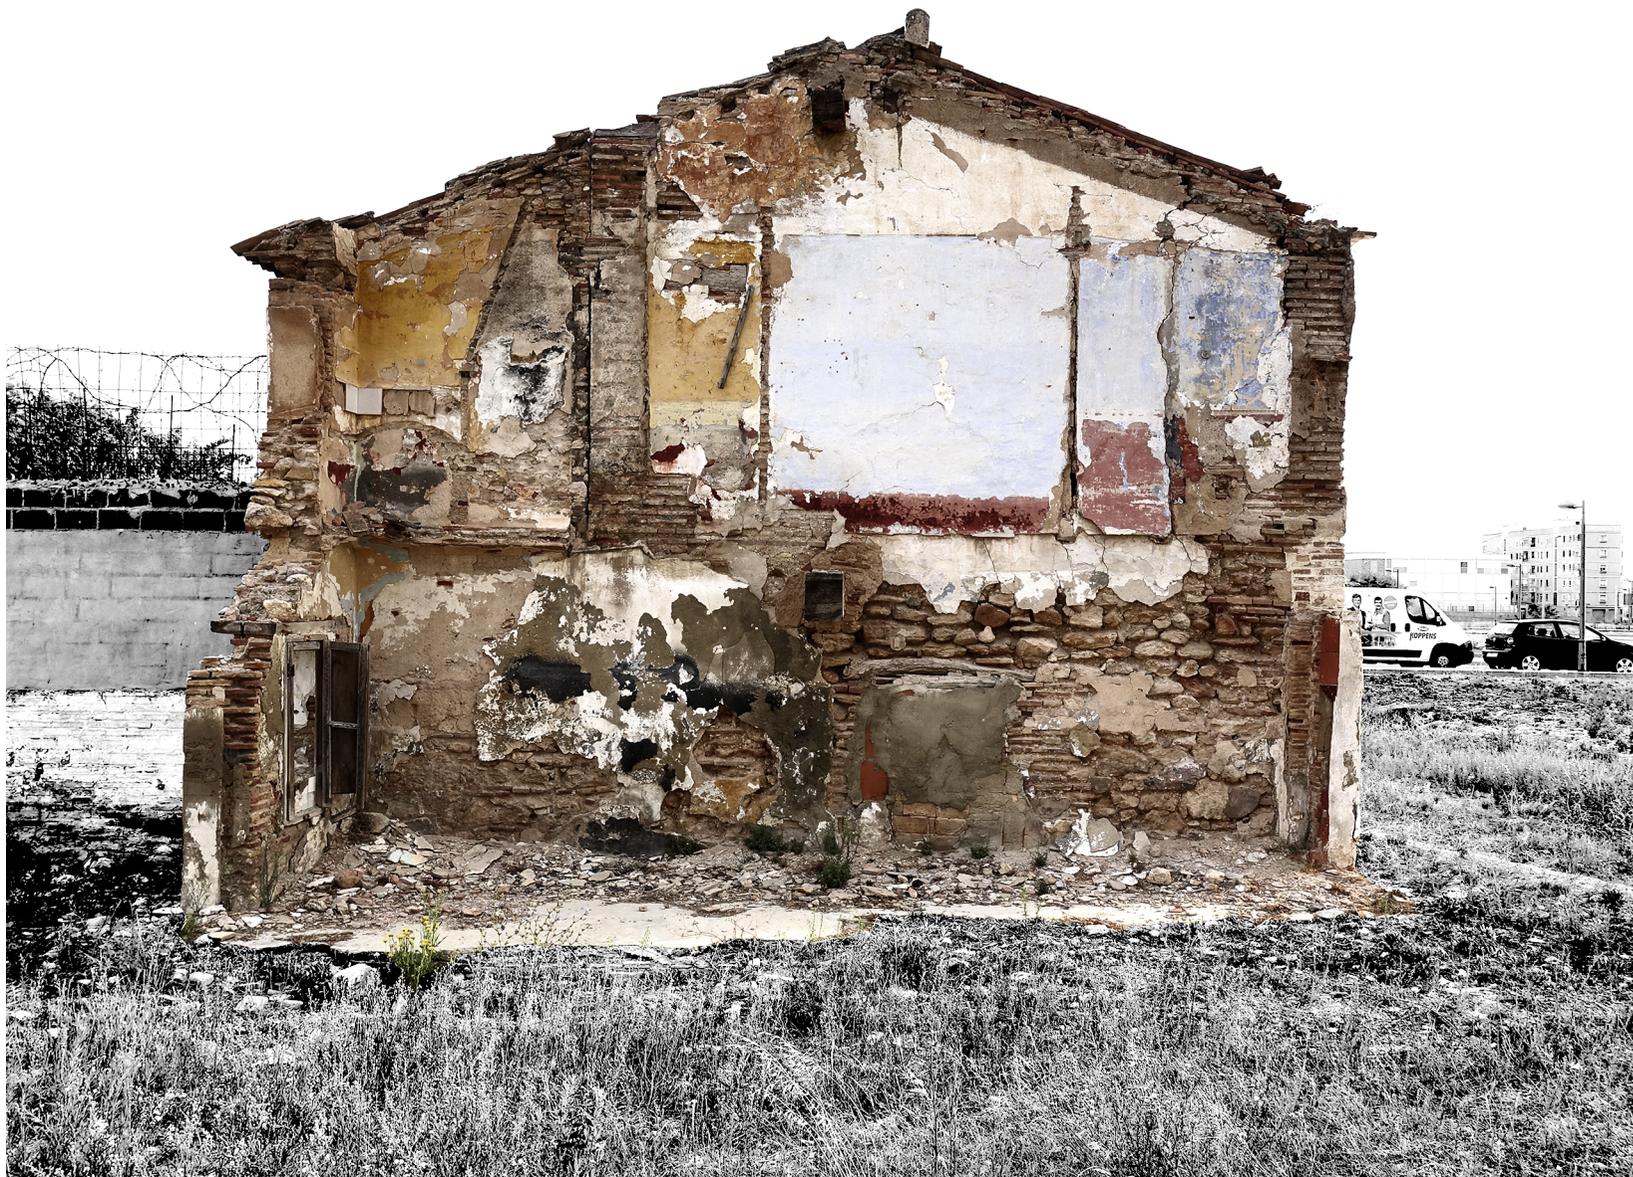
Fig 5.16. Página opuesta. Construcción en estado de ruina. Ficha de catálogo: Qp8-131.
