UNIVERSITAT
POLITÈCNICA
DE VALÈNCIA

ESCUELA TÉCNICA
SUPERIOR INGENIEROS
INDUSTRIALES VALENCIA

RESUMEN

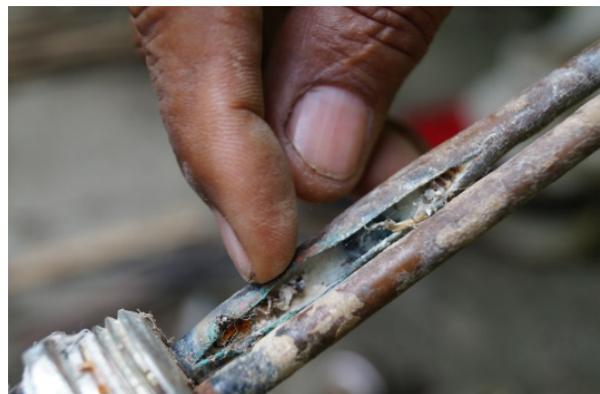
Figura 12: Resistencia dañada

Tal y como se indica en la Figura 12, la gran mayoría de resistencias que presentan problemas, estallan debido a que se quedan secas en la zona señalada, ya que la circulación de agua es nula o deficiente en el calentador.

Establecer un protocolo de mantenimiento y gestión, así como una solución para el exceso de energía generado que generalmente daña las resistencias. También se propone la modificación de los calentadores disipadores de energía para mejorar su funcionamiento y así evitar el deterioro prematuro de las resistencias.

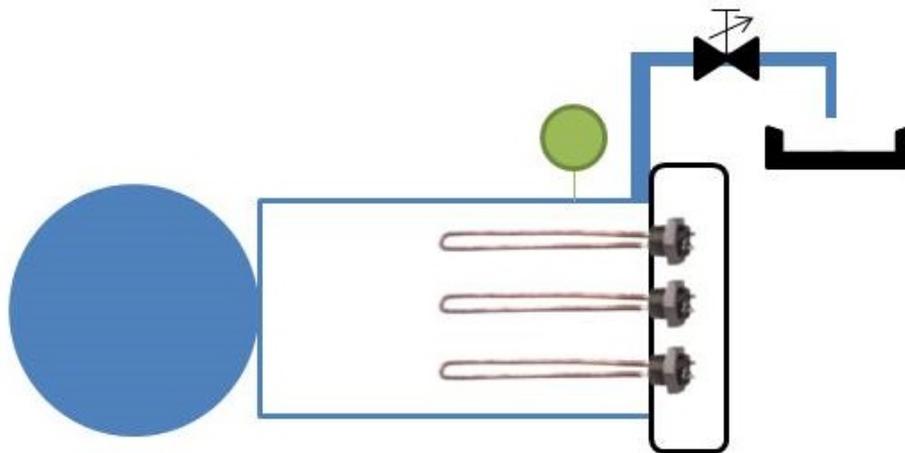
Figura 29: Calentador horizontal con tubería de salida en el extremo superior

Por último, este tipo de calentadores se encuentran en posición horizontal, ubicados en la zona de presión y sin circulación de agua. En este caso no se garantiza el completo baño de las resistencias, ya que estando en la zona de presión se pueden generar burbujas, que junto con las elevadas temperaturas alcanzadas por las resistencias, se conviertan en vapor, el cual impide el acceso de agua a la totalidad del calentador. A continuación se van a proponer diferentes soluciones para resolver el deterioro frecuente de resistencias:

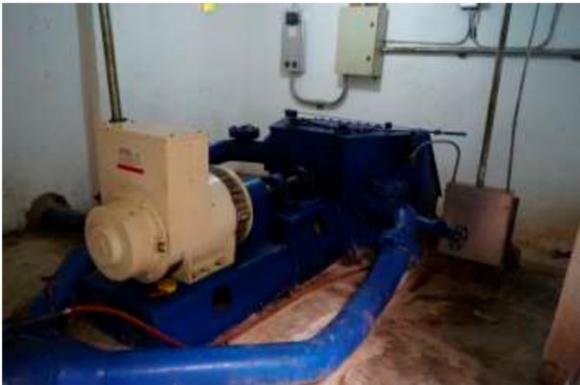
<p><u>PARÁMETROS DEL AGUA</u></p> <p>TEMPERATURA: 20.9 °C PH: 6.9 SOLIDOS TOTALES DISUELTOS: 60 ppm</p> <p><u>CARACTERÍSTICAS GEOLÓGICAS Y CLIMÁTICAS</u></p> <p>PRECIPITACIONES: Bastante frecuencia TIPO DE LITOLOGÍA: Esquistos y Dioritas</p> <p><u>CARACTERÍSTICAS TÉCNICAS</u></p> <p>AÑO PUESTA EN MARCHA: Marzo 2011 POTENCIA SISTEMA: 23 kW FAMILIAS SUMINISTRADAS: 39 + 1 negocio CAUDAL: 47 l/s TIPO DE TURBINA: Turgo</p>	<p><u>REVISIÓN</u></p> <p>NÚMERO DE TÉCNICOS FORMADOS: 2 técnicos con formación visual.</p> <p><u>REPARACIONES:</u></p> <ul style="list-style-type: none"> • <u>Caja de bola (Rodamiento):</u> Se cambió en 2016. Tienen otro recambio para cambiarla próximamente. • <u>Breacker (Interruptor):</u> Tienen el recambio para cambiarlo próximamente. • <u>Copling (Transmisión):</u> Se cambió en 2016.

<p><u>MANTENIMIENTO y Observaciones:</u></p> <p>Todos los meses se engrasa el eje. Ha habido varias fugas en las tuberías que se reparan inmediatamente. No ha habido fallos en el tendido eléctrico.</p> <p>No existe ningún problema destacable.</p>	<p><u>PROPUESTAS DE MEJORA:</u></p> <p>Ver apartado 4.5 de la MEMORIA.</p>

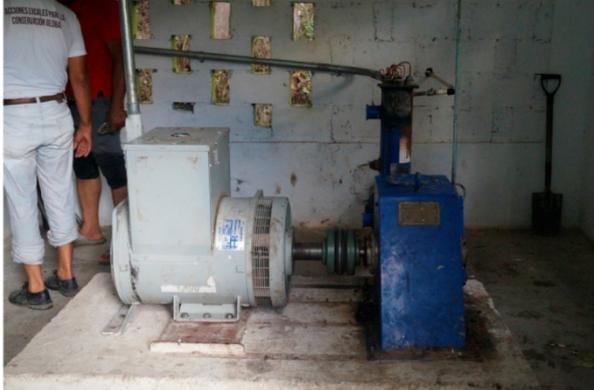
<p>PARÁMETROS DEL AGUA</p> <p>TEMPERATURA: 22.7°C PH: 8 SOLIDOS TOTALES DISUELTOS: 137 ppm</p> <p>CARACTERÍSTICAS GEOLÓGICAS Y CLIMÁTICAS</p> <p>TIPO DE LITOLOGÍA: Traquiandesitas, flysch y depósitos fluviales.</p> <p>CARACTERÍSTICAS TÉCNICAS</p> <p>AÑO PUESTA EN MARCHA: 2013 POTENCIA SISTEMA: 40 kW FAMILIAS SUMINISTRADAS: 120 CAUDAL: 320 l/s TIPO DE TURBINA: Flujo cruzado</p>	<p>REVISIÓN</p> <p>NÚMERO DE TÉCNICOS FORMADOS: 2 técnicos.</p> <p>REPARACIONES:</p> <ul style="list-style-type: none"> • Resistencias: Se cambian constantemente. • Rodete de la turbina: Posiblemente por desgaste del agua. Se cambió hace 2 años. • Copling (Transmisión): Se cambió hace un mes. • Caja de bola (Rodamientos): Se ha cambiado 3 veces. • Relay (Relé): Se cambió hace poco tiempo. • Breaker (interruptor): Se queman con frecuencia.

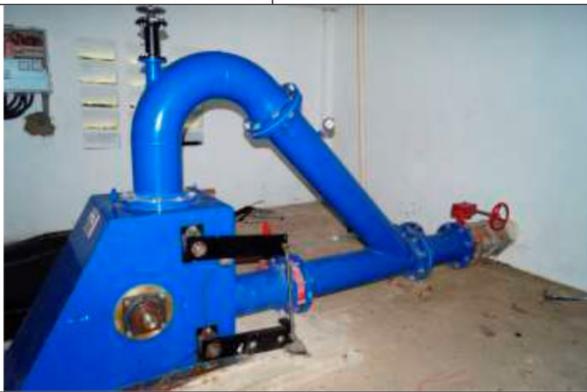
<p><u>PARÁMETROS DEL AGUA</u></p> <p>TEMPERATURA: 17 °C PH: 7.9 SOLIDOS TOTALES DISUELTOS: 92 ppm</p> <p><u>CARACTERÍSTICAS GEOLÓGICAS Y CLIMÁTICAS</u></p> <p>PRECIPITACIONES: Mucha frecuencia TIPO DE LITOLOGÍA: Rocas magmáticas y Tonalita</p> <p><u>CARACTERÍSTICAS TÉCNICAS MHE</u></p> <p>AÑO PUESTA EN MARCHA: Enero 2013 POTENCIA SISTEMA: 10 kW FAMILIAS SUMINISTRADAS: 32 CAUDAL: 55 l/s TIPO DE TURBINA: Pelton</p>	<p><u>REVISIÓN</u></p> <p>NÚMERO DE TÉCNICOS FORMADOS: 2 técnicos con formación en diferentes talleres en Jarabacoa y 1 auxiliar (ayudante).</p> <p><u>REPARACIONES:</u></p> <ul style="list-style-type: none"> • <u>Bombillos de la calle:</u> Se están cambiando. • <u>Computadora:</u> Se dañó por culpa de una descarga. • <u>Tarjeta:</u> Es el controlador de voltaje. • <u>Resistencias:</u> Se han cambiado 2/3 veces. Se debía a que el transformador estaba lejos de la casa de máquinas y daba problemas. Fue un fallo de instalación que se solucionó cambiando la ubicación del transformador (bajándolo cerca de la casa de máquinas).

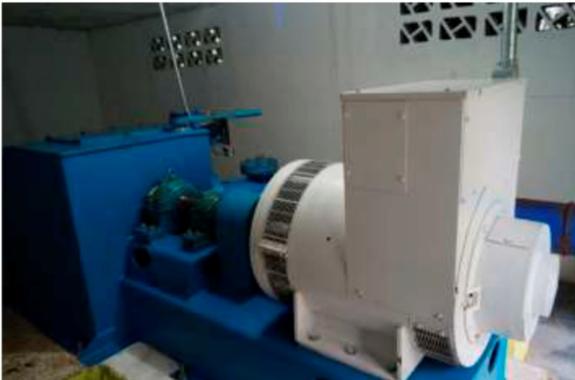
<p><u>PARÁMETROS DEL AGUA</u></p> <p>TEMPERATURA: 16.1 °C PH: 8.1 SOLIDOS TOTALES DISUELTOS: 212 ppm</p> <p><u>CARACTERÍSTICAS GEOLÓGICAS Y CLIMÁTICAS</u></p> <p>PRECIPITACIONES: Todas las semanas TIPO DE LITOLÓGÍA: Rocas magmáticas</p> <p><u>CARACTERÍSTICAS TÉCNICAS MHE</u></p> <p>AÑO PUESTA EN MARCHA: Abril 2015 POTENCIA SISTEMA: 26 kW FAMILIAS SUMINISTRADAS: 30 CAUDAL: 75.7 l/s TIPO DE TURBINA: Turgo</p>	<p><u>REVISIÓN</u></p> <p>NÚMERO DE TÉCNICOS FORMADOS: 1 técnico.</p> <p><u>REPARACIONES:</u></p> <ul style="list-style-type: none"> • Anillo caja de bola (Rodamiento): Se cambió hace 15 días. • Copling (Transmisión): Se aflojó 2 veces. Sólo se vuelve a ajustar, no se cambia. • Resistencias: Se cambiaron una vez 3 resistencias.

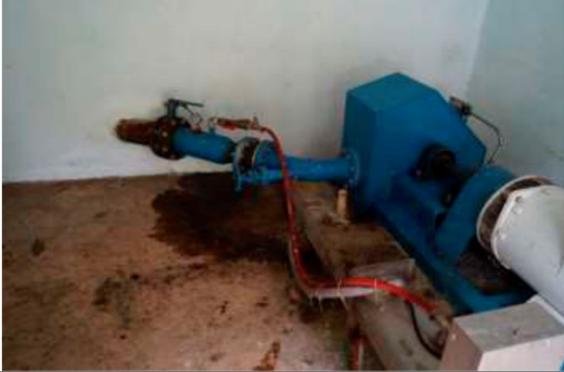
<p><u>PARÁMETROS DEL AGUA</u></p> <p>TEMPERATURA: 18.5 °C PH: 8 SOLIDOS TOTALES DISUELTOS: 145 ppm</p> <p><u>CARACTERÍSTICAS GEOLÓGICAS Y CLIMÁTICAS</u></p> <p>TIPO DE LITOLÓGÍA: Rocas magmáticas</p> <p><u>CARACTERÍSTICAS TÉCNICAS MHE</u></p> <p>AÑO PUESTA EN MARCHA: Febrero 2014 POTENCIA SISTEMA: 25 kW FAMILIAS SUMINISTRADAS: 37 CAUDAL: 34.69 l/s TIPO DE TURBINA: Pelton</p>	<p><u>REVISIÓN</u></p> <p>NÚMERO DE TÉCNICOS FORMADOS: 1 técnico.</p> <p><u>REPARACIONES:</u></p> <ul style="list-style-type: none"> • Tarjeta: Se quemó. • Goma de la tubería: Se dañó y la cambiaron.

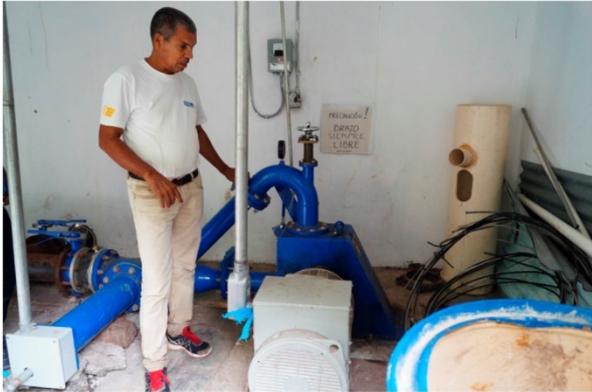
<p>PARÁMETROS DEL AGUA</p> <p>TEMPERATURA: 12.1°C PH: 8 SOLIDOS TOTALES DISUELTOS: 127 ppm</p> <p>CARACTERÍSTICAS GEOLÓGICAS Y CLIMÁTICAS</p> <p>PRECIPITACIONES: Cada 2 semanas, mucho. TIPO DE LITOLOGÍA: Caliza, margas, areniscas, conglomerados, flysch.</p> <p>CARACTERÍSTICAS TÉCNICAS MHE</p> <p>AÑO PUESTA EN MARCHA: Noviembre 2012 POTENCIA SISTEMA: 22 kW FAMILIAS SUMINISTRADAS: 79 CAUDAL: 31.54 l/s TIPO DE TURBINA: Pelton</p>	<p>REVISIÓN</p> <p>NÚMERO DE TÉCNICOS FORMADOS: 2 técnicos.</p> <p>REPARACIONES:</p> <ul style="list-style-type: none"> • Resistencias: Hace 3 meses explotaron las resistencias.

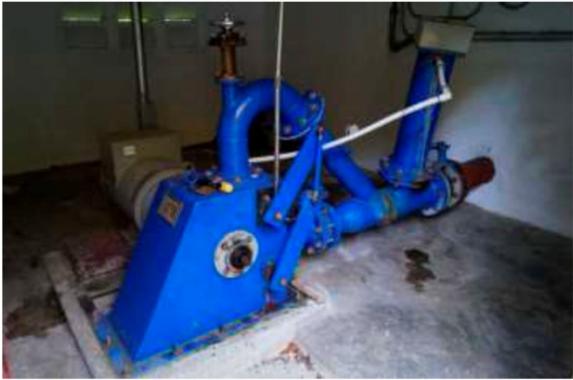
<p>PARÁMETROS DEL AGUA</p> <p>TEMPERATURA: 13.6 °C PH: 7.7 SOLIDOS TOTALES DISUELTOS: 122 ppm</p> <p>CARACTERÍSTICAS GEOLÓGICAS Y CLIMÁTICAS</p> <p>TIPO DE LITOLOGÍA: Caliza, margas, areniscas, conglomerados, flysch.</p> <p>CARACTERÍSTICAS TÉCNICAS MHE</p> <p>AÑO PUESTA EN MARCHA: Agosto 2010 POTENCIA SISTEMA: 18 kW FAMILIAS SUMINISTRADAS: 66 CAUDAL: 28.39 l/s TIPO DE TURBINA: Pelton</p>	<p>REVISIÓN</p> <p>NÚMERO DE TÉCNICOS FORMADOS: 1 técnico.</p> <p>REPARACIONES:</p> <ul style="list-style-type: none"> • Resistencias: Se dañaban mensualmente. Se cambiaron los calentadores a una posición vertical para favorecer el paso de agua. Ahora duran hasta un año. • Tuberías PVC: Han tenido muchos problemas de fugas. • Junta del braiser: Por la presión que llevaba la tubería.

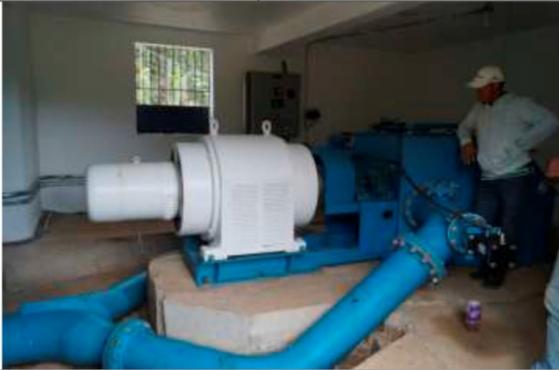
<p>PARÁMETROS DEL AGUA</p> <p>TEMPERATURA: 11.1 °C PH: 7.8 SOLIDOS TOTALES DISUELTOS: 33 ppm</p> <p>CARACTERÍSTICAS GEOLÓGICAS Y CLIMÁTICAS</p> <p>TIPO DE LITOLOGÍA: Rocas magmáticas, tonalita y depósitos fluviales.</p> <p>CARACTERÍSTICAS TÉCNICAS MHE</p> <p>AÑO PUESTA EN MARCHA: Enero 2015 POTENCIA SISTEMA: 150 kW FAMILIAS SUMINISTRADAS: 260 CAUDAL: 315.45 l/s TIPO DE TURBINA: Turgo</p>	<p>REVISIÓN</p> <p>NÚMERO DE TÉCNICOS FORMADOS: 1 técnico para turbina, otro para la obra de toma y otro para redes eléctricas.</p> <p>REPARACIONES:</p> <ul style="list-style-type: none"> • Cajas de bola: Se cambiaron 2 en agosto de 2017. • Transformadores: Se cambiaron. • Líneas: Se cambió una parte. • Tuberías: Se cambiaron 2 curvas de la tubería. Actualmente sigue habiendo una pequeña fuga en una de las curvas.

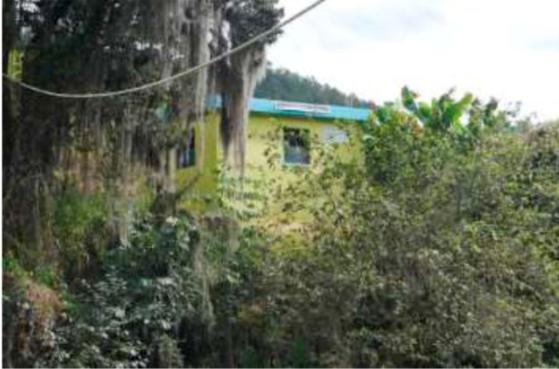
<p>PARÁMETROS DEL AGUA</p> <p>TEMPERATURA: 26.6 °C PH: 7.8 SOLIDOS TOTALES DISUELTOS: 50 ppm</p> <p>CARACTERÍSTICAS GEOLÓGICAS Y CLIMÁTICAS</p> <p>TIPO DE LITOLOGÍA: Rocas magmáticas y depósitos fluviales.</p> <p>CARACTERÍSTICAS TÉCNICAS MHE</p> <p>AÑO PUESTA EN MARCHA: Diciembre 2009 POTENCIA SISTEMA: 45 kW FAMILIAS SUMINISTRADAS: 128 CAUDAL: 50.47 l/s TIPO DE TURBINA: Pelton</p>	<p>REVISIÓN</p> <p>NÚMERO DE TÉCNICOS FORMADOS: 1 técnico y 1 ayudante. Otro técnico para la obra de toma.</p> <p>REPARACIONES:</p> <ul style="list-style-type: none"> • Caja de bola: Se cambió hace 2 meses. • Red: Hubo un fallo, ya que se pegaron dos cables.

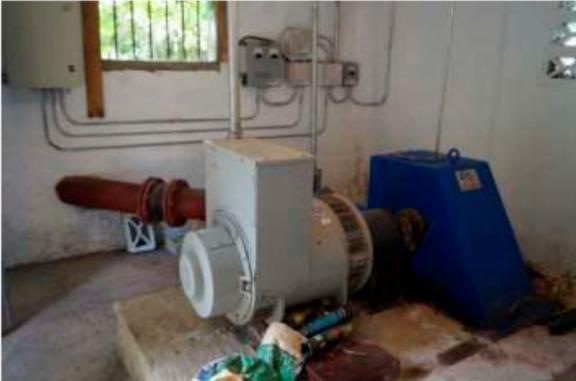
<p><u>PARÁMETROS DEL AGUA</u></p> <p>TEMPERATURA: 12.1 °C PH: 7.5 SOLIDOS TOTALES DISUELTOS: 40 ppm</p> <p><u>CARACTERÍSTICAS GEOLÓGICAS Y CLIMÁTICAS</u></p> <p>TIPO DE LITOLÓGÍA: Rocas magmáticas, tonalita y depósitos fluviales.</p> <p><u>CARACTERÍSTICAS TÉCNICAS MHE</u></p> <p>AÑO PUESTA EN MARCHA: Diciembre 2013 POTENCIA SISTEMA: 22 kW FAMILIAS SUMINISTRADAS: 98 CAUDAL: 31.54 l/s TIPO DE TURBINA: Pelton</p>	<p><u>REVISIÓN</u></p> <p>NÚMERO DE TÉCNICOS FORMADOS: 2 técnicos.</p> <p><u>REPARACIONES:</u></p> <ul style="list-style-type: none"> • <u>Caja de bola:</u> Hay que cambiar los retenedores. • <u>Tuberías:</u> Han tenido problemas con las tuberías.

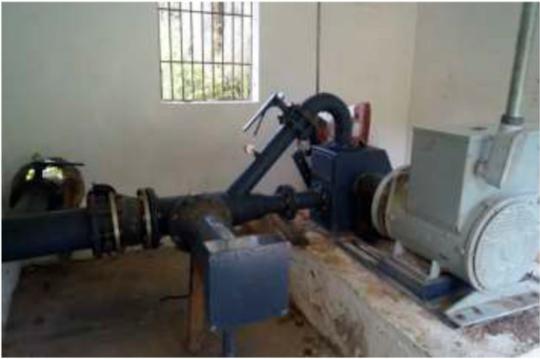
<p><u>PARÁMETROS DEL AGUA</u></p> <p>TEMPERATURA: 23 °C PH: 7.6 SOLIDOS TOTALES DISUELTOS: 45 ppm</p> <p><u>CARACTERÍSTICAS GEOLÓGICAS Y CLIMÁTICAS</u></p> <p>TIPO DE LITOLOGÍA: Rocas magmáticas, tonalita y depósitos fluviales.</p> <p><u>CARACTERÍSTICAS TÉCNICAS MHE</u></p> <p>AÑO PUESTA EN MARCHA: Diciembre 2009 POTENCIA SISTEMA: 17 kW FAMILIAS SUMINISTRADAS: 72 CAUDAL: 47.31 l/s TIPO DE TURBINA: Pelton</p>	<p><u>REVISIÓN</u></p> <p>NÚMERO DE TÉCNICOS FORMADOS: 1 técnico de redes y 2 encargados de la máquina.</p> <p><u>REPARACIONES:</u></p> <ul style="list-style-type: none"> • <u>Copling:</u> Lo cambiaron hace 6 meses. • <u>Resistencias:</u> Las cambiaron hace una semana.

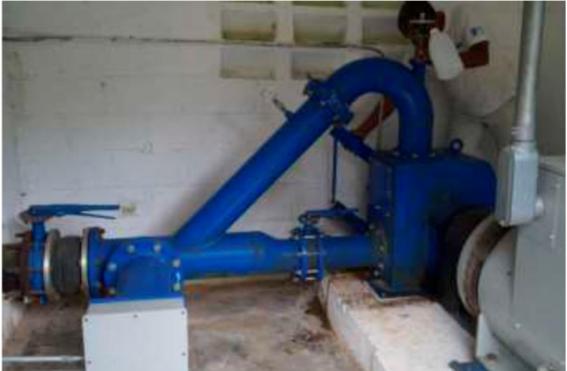
<p><u>PARÁMETROS DEL AGUA</u></p> <p>TEMPERATURA: 14.8 °C PH: 7.6 SOLIDOS TOTALES DISUELTOS: 34 ppm</p> <p><u>CARACTERÍSTICAS GEOLÓGICAS Y CLIMÁTICAS</u></p> <p>TIPO DE LITOLÓGÍA: Rocas magmáticas y tonalita.</p> <p><u>CARACTERÍSTICAS TÉCNICAS MHE</u></p> <p>AÑO PUESTA EN MARCHA: Julio 2011 POTENCIA SISTEMA: 45 kW FAMILIAS SUMINISTRADAS: 53 CAUDAL: 59.93 l/s TIPO DE TURBINA: Pelton</p>	<p><u>REVISIÓN</u></p> <p>NÚMERO DE TÉCNICOS FORMADOS: 1 técnico.</p> <p><u>REPARACIONES:</u></p> <ul style="list-style-type: none"> • <u>Tornillo de brazo de inicio:</u> Lo han cambiado 2 veces. • <u>Resistencias:</u> Hay 2 resistencias para cambiar.

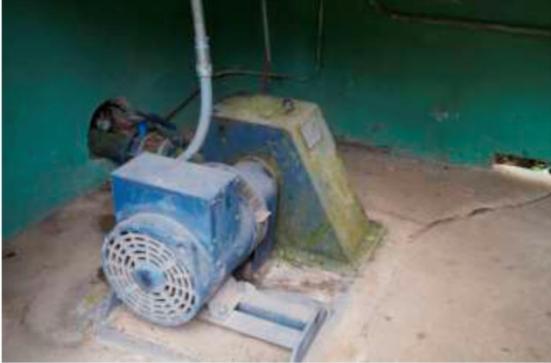
<p>PARÁMETROS DEL AGUA</p> <p>TEMPERATURA: 16.7 °C PH: 7.8 SOLIDOS TOTALES DISUELTOS: 69 ppm</p> <p>CARACTERÍSTICAS GEOLÓGICAS Y CLIMÁTICAS</p> <p>TIPO DE LITOLOGÍA: Rocas magmáticas.</p> <p>CARACTERÍSTICAS TÉCNICAS MHE</p> <p>AÑO PUESTA EN MARCHA: Febrero 2001 POTENCIA SISTEMA: 11 kW FAMILIAS SUMINISTRADAS: 35 CAUDAL: 30.4 l/s TIPO DE TURBINA: Pelton</p>	<p>REVISIÓN</p> <p>NÚMERO DE TÉCNICOS FORMADOS: 1 técnico.</p> <p>REPARACIONES:</p> <ul style="list-style-type: none"> • Breaking: Se cambió. • Turbina: Hubo que cambiarla por la erosión de los sedimentos.

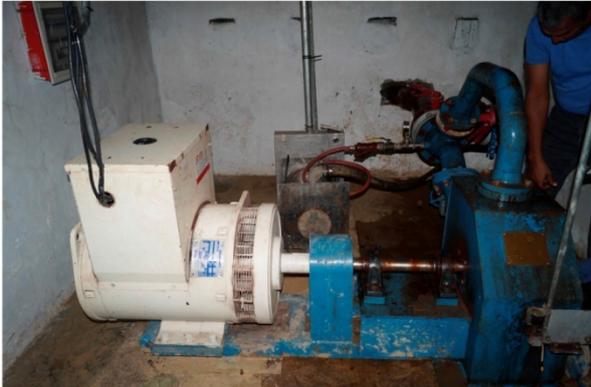
<p>PARÁMETROS DEL AGUA</p> <p>TEMPERATURA: 14.2 °C PH: 7.8 SOLIDOS TOTALES DISUELTOS: 82 ppm</p> <p>CARACTERÍSTICAS GEOLÓGICAS Y CLIMÁTICAS</p> <p>PRECIPITACIONES: TIPO DE LITOLÓGÍA: Rocas magmáticas.</p> <p>CARACTERÍSTICAS TÉCNICAS MHE</p> <p>AÑO PUESTA EN MARCHA: Diciembre 2009 POTENCIA SISTEMA: 17 kW FAMILIAS SUMINISTRADAS: 30 CAUDAL: 44.16 l/s TIPO DE TURBINA: Pelton</p>	<p>REVISIÓN</p> <p>NÚMERO DE TÉCNICOS FORMADOS: 1 técnico y 1 ayudante.</p> <p>REPARACIONES:</p> <ul style="list-style-type: none"> · Transformadores: Se han quemado varios y ahora están funcionando sólo con uno. · Gobernador: No se queda arriba, por eso cae agua al suelo. · Resistencias: Se deben cambiar con mucha frecuencia.

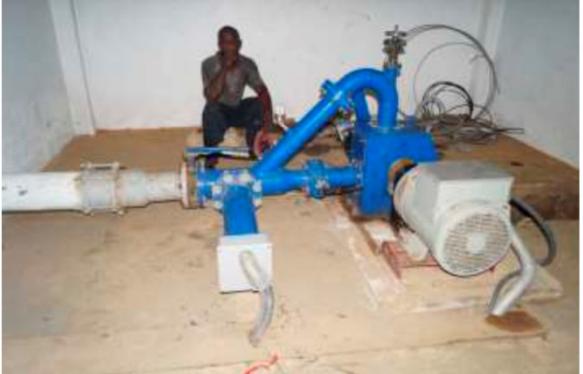
<p>PARÁMETROS DEL AGUA</p> <p>TEMPERATURA: 17.2 °C PH: 7.8 SOLIDOS TOTALES DISUELTOS: 90 ppm</p> <p>CARACTERÍSTICAS GEOLÓGICAS Y CLIMÁTICAS</p> <p>TIPO DE LITOLOGÍA: Rocas magmáticas.</p> <p>CARACTERÍSTICAS TÉCNICAS MHE</p> <p>AÑO PUESTA EN MARCHA: 2010 POTENCIA SISTEMA: 11 kW FAMILIAS SUMINISTRADAS: 32 CAUDAL: 32 l/s TIPO DE TURBINA: Pelton</p>	<p>REVISIÓN</p> <p>NÚMERO DE TÉCNICOS FORMADOS: 2 técnicos, uno en cada comunidad.</p> <p>REPARACIONES:</p> <ul style="list-style-type: none"> • Resistencias: Se han tenido que cambiar más de 10 veces. • Breacker: Hubo que cambiarlo. • Transformador: Hubo que cambiarlo. • Bombillos: Se queman con frecuencia.

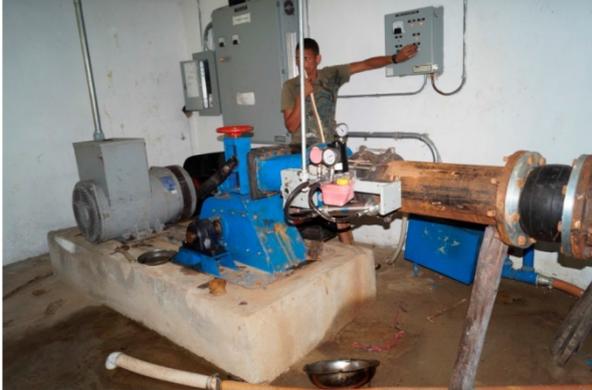
<p>PARÁMETROS DEL AGUA</p> <p>TEMPERATURA: 19.5 °C PH: 7.7 SOLIDOS TOTALES DISUELTOS: 76 ppm</p> <p>CARACTERÍSTICAS GEOLÓGICAS Y CLIMÁTICAS</p> <p>TIPO DE LITOLOGÍA: Rocas magmáticas, tonalita, gabros y piroxenitas.</p> <p>CARACTERÍSTICAS TÉCNICAS MHE</p> <p>AÑO PUESTA EN MARCHA: Junio 2015 POTENCIA SISTEMA: 50 kW FAMILIAS SUMINISTRADAS: 63 CAUDAL: 189.27 l/s TIPO DE TURBINA: Flujo cruzado</p>	<p>REVISIÓN</p> <p>NÚMERO DE TÉCNICOS FORMADOS: 1 técnico.</p> <p>REPARACIONES:</p> <ul style="list-style-type: none"> • Resistencias: Se han tenido que cambiar unas 45. • Diodo: Se quemó el año pasado. • Cedazo: Hay que arreglarlo, ya que está caído.

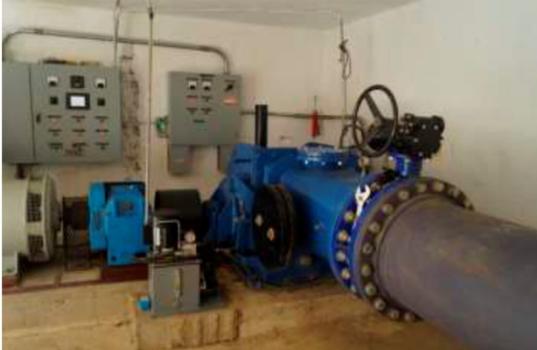
<p>PARÁMETROS DEL AGUA</p> <p>TEMPERATURA: 20.3°C PH: 8.1 SÓLIDOS TOTALES DISUELTOS: 87 ppm</p> <p>CARACTERÍSTICAS GEOLÓGICAS Y CLIMÁTICAS</p> <p>TIPO DE LITOLÓGÍA: Rocas magmáticas, tonalita, gabros y piroxenitas.</p> <p>CARACTERÍSTICAS TÉCNICAS MHE</p> <p>AÑO PUESTA EN MARCHA: Octubre 2013 POTENCIA SISTEMA: 132 kW FAMILIAS SUMINISTRADAS: 144 CAUDAL: 757.08 l/s TIPO DE TURBINA: Flujo cruzado</p>	<p>REVISIÓN</p> <p>NÚMERO DE TÉCNICOS FORMADOS: 4 técnicos.</p> <p>REPARACIONES:</p> <ul style="list-style-type: none"> • Resistencias: Se dañaron 2 cuando se instaló la máquina. • Redes y aisladores: Se han dañado por la caída de árboles. • Fusibles: Se han cambiado. • Tarjeta: Se ha cambiado una vez. • Capacitores (Condensadores eléctricos): Se han cambiado unos 15. Se mejoró la calidad de la pieza y ahora dura más.

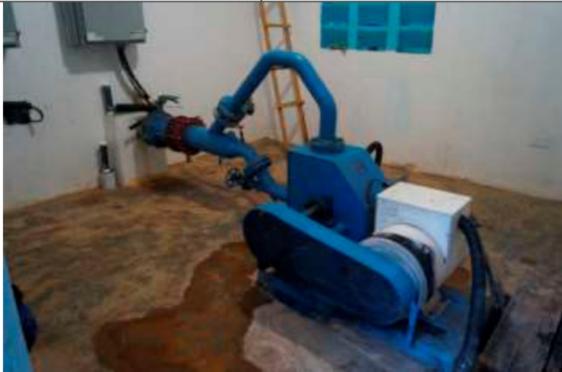
<p><u>PARÁMETROS DEL AGUA</u></p> <p>TEMPERATURA: 17.1°C PH: 7.8 SOLIDOS TOTALES DISUELTOS: 85 ppm</p> <p><u>CARACTERÍSTICAS GEOLÓGICAS Y CLIMÁTICAS</u></p> <p>TIPO DE LITOLOGÍA: Rocas magmáticas, gabros y piroxenitas.</p> <p><u>CARACTERÍSTICAS TÉCNICAS MHE</u></p> <p>AÑO PUESTA EN MARCHA: 2013 POTENCIA SISTEMA: 10 kW FAMILIAS SUMINISTRADAS: 54 CAUDAL: 25.5 l/s TIPO DE TURBINA: Pelton</p>	<p><u>REVISIÓN</u></p> <p>NÚMERO DE TÉCNICOS FORMADOS: 1 técnico.</p> <p><u>REPARACIONES:</u></p> <ul style="list-style-type: none"> • <u>Correa:</u> Se dañó hace 6 meses y se cambió. • <u>Transformador:</u> Se quemó por tormenta eléctrica. • <u>Retenedora de un rodamiento:</u> Está rota y fuga agua, hay que cambiarla.

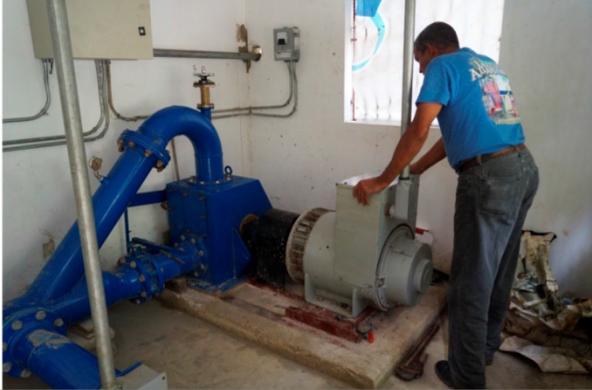
<p>PARÁMETROS DEL AGUA</p> <p>TEMPERATURA: 27.2°C PH: 7.8 SOLIDOS TOTALES DISUELTOS: 215 ppm</p> <p>CARACTERÍSTICAS GEOLÓGICAS Y CLIMÁTICAS</p> <p>TIPO DE LITOLOGÍA: Conglomerados y flysch.</p> <p>CARACTERÍSTICAS TÉCNICAS MHE</p> <p>AÑO PUESTA EN MARCHA: Enero 2013 POTENCIA SISTEMA: 17 kW FAMILIAS SUMINISTRADAS: 40 CAUDAL: 50.47 l/s TIPO DE TURBINA: Pelton</p>	<p>REVISIÓN</p> <p>NÚMERO DE TÉCNICOS FORMADOS: 1 persona encargada de mantenimiento, pero no hay técnicos con formación.</p> <p>REPARACIONES:</p> <ul style="list-style-type: none"> • Tarjeta: Se ha quemado 4 veces. • Computadora: Se puso nueva hace 2 años. • Bobinado: Se ha estropeado varias veces. Es posible que le cayera agua. • Tuberías y redes: Ha habido varios problemas ocasionados por derrumbes cuando el río crece. • Resistencias: Se han cambiado más de 50. Duraban unos 8 días, pero cambiaron a otra marca de más calidad y ahora duran 2 meses.

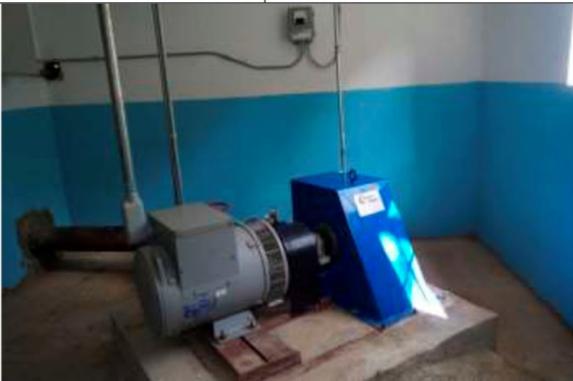
<p>PARÁMETROS DEL AGUA</p> <p>TEMPERATURA: 13.3°C PH: 7.8 SOLIDOS TOTALES DISUELTOS: 145 ppm</p> <p>CARACTERÍSTICAS GEOLÓGICAS Y CLIMÁTICAS</p> <p>TIPO DE LITOLOGÍA: Rocas magmáticas, margas, calcarenitas, conglomerados y flysch.</p> <p>CARACTERÍSTICAS TÉCNICAS MHE</p> <p>AÑO PUESTA EN MARCHA: Octubre 2016 POTENCIA SISTEMA: 12.5 kW FAMILIAS SUMINISTRADAS: 23 CAUDAL: 12.61 l/s TIPO DE TURBINA: Pelton</p>	<p>REVISIÓN</p> <p>NÚMERO DE TÉCNICOS FORMADOS: 2 técnicos para Los Lirios y La Vereda.</p> <p>REPARACIONES:</p> <ul style="list-style-type: none"> • Tuberías: Ha habido muchos problemas por reventones.

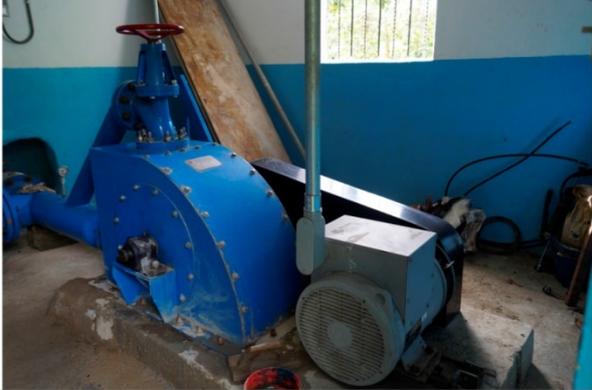
<p>PARÁMETROS DEL AGUA</p> <p>TEMPERATURA: 21.3°C PH: 7.9 SOLIDOS TOTALES DISUELTOS: 170 ppm</p> <p>CARACTERÍSTICAS GEOLÓGICAS Y CLIMÁTICAS</p> <p>TIPO DE LITOLOGÍA: Rocas magmáticas, conglomerados, flysch, marcas y calcarenitas.</p> <p>CARACTERÍSTICAS TÉCNICAS MHE</p> <p>AÑO PUESTA EN MARCHA: Octubre 2016 POTENCIA SISTEMA: 17 kW FAMILIAS SUMINISTRADAS: 66 CAUDAL: 50.47 l/s TIPO DE TURBINA: Pelton</p>	<p>REVISIÓN</p> <p>NÚMERO DE TÉCNICOS FORMADOS: 2 técnicos.</p> <p>REPARACIONES:</p> <ul style="list-style-type: none"> • Resistencias: Hay que cambiarlas cada 3 o 4 meses como máximo.

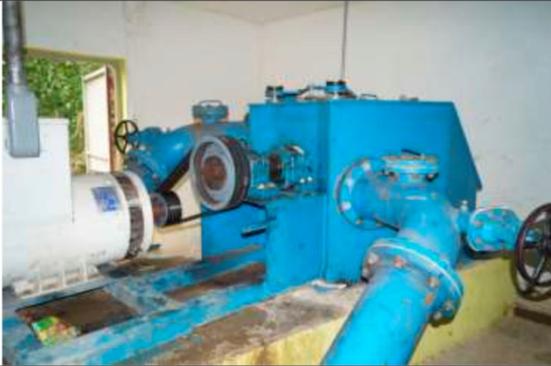
<p>PARÁMETROS DEL AGUA</p> <p>TEMPERATURA: 21.8°C PH: 7.7 SOLIDOS TOTALES DISUELTOS: 183 ppm</p> <p>CARACTERÍSTICAS GEOLÓGICAS Y CLIMÁTICAS</p> <p>TIPO DE LITOLOGÍA: Margas, aluviones y calizas.</p> <p>CARACTERÍSTICAS TÉCNICAS MHE</p> <p>AÑO PUESTA EN MARCHA: Septiembre 2014 POTENCIA SISTEMA: 51 kW FAMILIAS SUMINISTRADAS: 228 CAUDAL: 211.35 l/s TIPO DE TURBINA: Turgo</p>	<p>REVISIÓN</p> <p>NÚMERO DE TÉCNICOS FORMADOS: 1 técnico.</p> <p>REPARACIONES:</p> <ul style="list-style-type: none"> • Tuberías: Problemas con los sedimentos, se taponan constantemente. • Correas: Se dañó y hubo que cambiar 3. • Resistencias: Se han dañado 4. • Relay: Se han cambiado 2 veces. • Manguera a las resistencias: Se cambió. • Transformador: Se dañó.

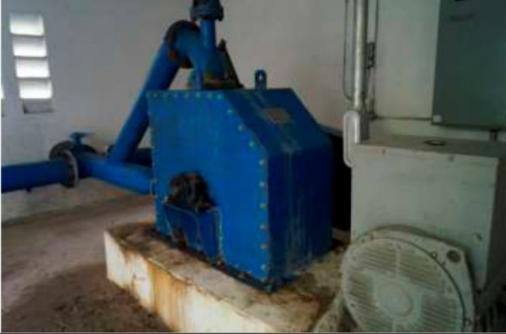
<p>PARÁMETROS DEL AGUA</p> <p>TEMPERATURA: 20.5°C PH: 7.9 SOLIDOS TOTALES DISUELTOS: 125 ppm</p> <p>CARACTERÍSTICAS GEOLÓGICAS Y CLIMÁTICAS</p> <p>TIPO DE LITOLOGÍA: Margas, aluviones y calizas.</p> <p>CARACTERÍSTICAS TÉCNICAS MHE</p> <p>AÑO PUESTA EN MARCHA: Noviembre 2014 POTENCIA SISTEMA: 50 kW FAMILIAS SUMINISTRADAS: 160 CAUDAL: 94.63 l/s TIPO DE TURBINA: Pelton</p>	<p>REVISIÓN</p> <p>NÚMERO DE TÉCNICOS FORMADOS: 2 técnicos y 1 ayudante.</p> <p>REPARACIONES:</p> <ul style="list-style-type: none"> • Tuberías: Problemas con los sedimentos, se taponan constantemente. • Resistencias: Se han quemado 2 veces por tormenta eléctrica. • Tarjeta: Se quemó al inicio de la instalación de la máquina.

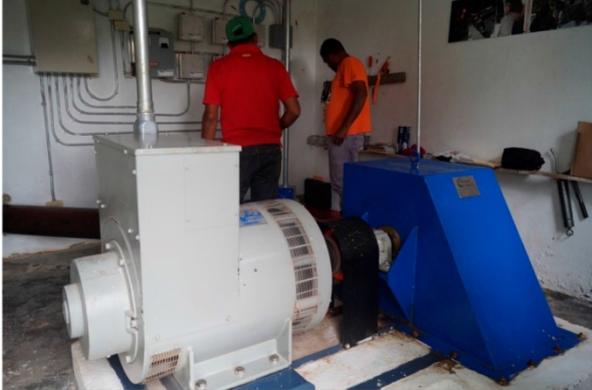
<p>PARÁMETROS DEL AGUA</p> <p>TEMPERATURA: 22.2°C PH: 7.8 SOLIDOS TOTALES DISUELTOS: 51 ppm</p> <p>CARACTERÍSTICAS GEOLÓGICAS Y CLIMÁTICAS</p> <p>TIPO DE LITOLOGÍA: Flysch, gabros, piroxenitas, gabroanfibolitas, anfibolitas y margas.</p> <p>CARACTERÍSTICAS TÉCNICAS MHE</p> <p>AÑO PUESTA EN MARCHA: Diciembre 2012 POTENCIA SISTEMA: 44 kW FAMILIAS SUMINISTRADAS: 36 CAUDAL: 50.47 l/s TIPO DE TURBINA: Pelton</p>	<p>REVISIÓN</p> <p>NÚMERO DE TÉCNICOS FORMADOS: 2 técnicos.</p> <p>REPARACIONES:</p> <ul style="list-style-type: none"> • Breaker: Se cambió. • Llave de paso: Se cambió. • Copling: Se cambió. • Regulador de voltaje: Se cambió. • Transformador: Se cambió. • Resistencias: Se han cambiado unas 10 resistencias.

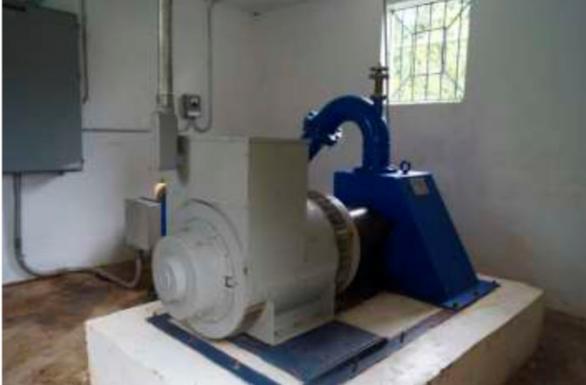
<p><u>PARÁMETROS DEL AGUA</u></p> <p>TEMPERATURA: 21.8°C PH: 7.9 SOLIDOS TOTALES DISUELTOS: 91 ppm</p> <p><u>CARACTERÍSTICAS GEOLÓGICAS Y CLIMÁTICAS</u></p> <p>TIPO DE LITOLOGÍA: Flysch, gabros, piroxenitas, gabroanfibolitas, anfibolitas y margas.</p> <p><u>CARACTERÍSTICAS TÉCNICAS MHE</u></p> <p>AÑO PUESTA EN MARCHA: Mayo 2014 POTENCIA SISTEMA: 44 kW FAMILIAS SUMINISTRADAS: 62 CAUDAL: 85.17 l/s TIPO DE TURBINA: Pelton</p>	<p><u>REVISIÓN</u></p> <p>NÚMERO DE TÉCNICOS FORMADOS: 1 técnico.</p> <p><u>REPARACIONES:</u></p> <ul style="list-style-type: none"> • <u>Breaker:</u> Se cambió. • <u>Junta dreiser:</u> Se cambió. • <u>Bombillas:</u> Se cambiaron todas, ya que se fundieron por problema de calidad.

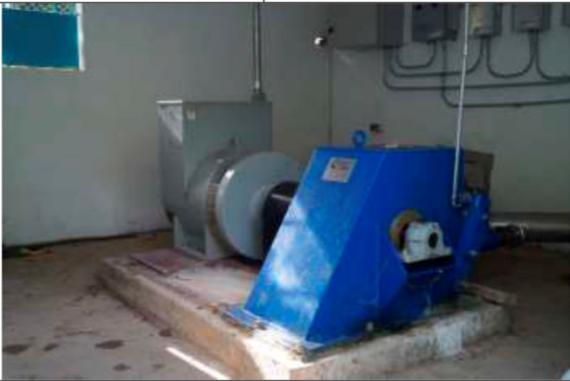
<p>PARÁMETROS DEL AGUA</p> <p>TEMPERATURA: 16.8°C PH: 7.7 SOLIDOS TOTALES DISUELTOS: 80 ppm</p> <p>CARACTERÍSTICAS GEOLÓGICAS Y CLIMÁTICAS</p> <p>TIPO DE LITOLOGÍA: Flysch, gabroanfíbolitas y anfíbolitas.</p> <p>CARACTERÍSTICAS TÉCNICAS MHE</p> <p>AÑO PUESTA EN MARCHA: Enero 2016 POTENCIA SISTEMA: 26 kW FAMILIAS SUMINISTRADAS: 62 CAUDAL: 49.99 l/s TIPO DE TURBINA: Pelton</p>	<p>REVISIÓN</p> <p>NÚMERO DE TÉCNICOS FORMADOS: 1 técnico.</p> <p>REPARACIONES:</p> <ul style="list-style-type: none"> • Breakers: Se cambiaron varios. • Fusibles de la tarjeta del generador: Se cambiaron varios. • Bombillas: Se cambiaron varias. • Transformador: Se cambió uno. • Resistencias: Se cambiaron 2 hace un año aproximadamente.

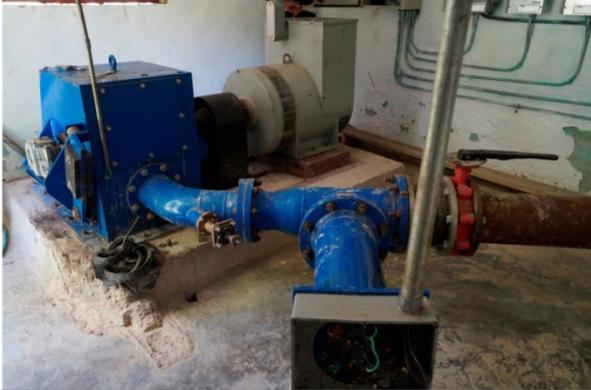
<p>PARÁMETROS DEL AGUA</p> <p>TEMPERATURA: 31.5°C PH: 7.7 SOLIDOS TOTALES DISUELTOS: 143 ppm</p> <p>CARACTERÍSTICAS GEOLÓGICAS Y CLIMÁTICAS</p> <p>TIPO DE LITOLOGÍA: Calizas, depósitos fluviales, calizas margosas y rocas volcánicas submarinas.</p> <p>CARACTERÍSTICAS TÉCNICAS MHE</p> <p>AÑO PUESTA EN MARCHA: Marzo 2014 POTENCIA SISTEMA: 44 kW FAMILIAS SUMINISTRADAS: 140 CAUDAL: 50.47 l/s TIPO DE TURBINA: Pelton</p>	<p>REVISIÓN</p> <p>NÚMERO DE TÉCNICOS FORMADOS: 1 técnico.</p> <p>REPARACIONES:</p> <ul style="list-style-type: none"> • Postes: Hubo que rehacer la red por una riada que arrasó el sistema. • Tarjeta: Se han cambiado 3. Posiblemente por culpa de tormenta eléctrica. • Transformador: 3 veces se han cambiado. • Resistencias: Las han cambiado 3 veces.

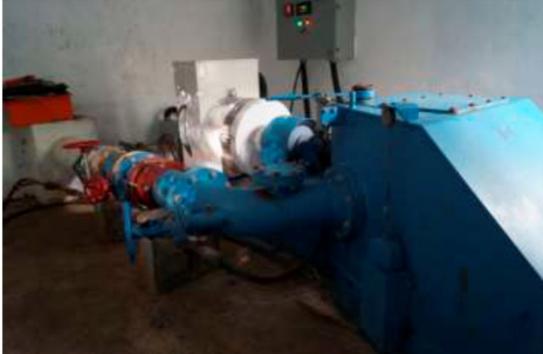
<p>PARÁMETROS DEL AGUA</p> <p>TEMPERATURA: 18.5°C PH: 7.8 SOLIDOS TOTALES DISUELTOS: 178 ppm</p> <p>CARACTERÍSTICAS GEOLÓGICAS Y CLIMÁTICAS</p> <p>TIPO DE LITOLÓGÍA: Margas, calcarenitas, calizas y rocas volcánicas submarinas.</p> <p>CARACTERÍSTICAS TÉCNICAS MHE</p> <p>AÑO PUESTA EN MARCHA: 2013 POTENCIA SISTEMA: 40 kW FAMILIAS SUMINISTRADAS: 81 TIPO DE TURBINA: Turgo</p>	<p>REVISIÓN</p> <p>NÚMERO DE TÉCNICOS FORMADOS: 1 técnico.</p> <p>REPARACIONES:</p> <ul style="list-style-type: none"> • Breakers: Se quemaron por la caída de una rama en la línea. • Resistencias: Han cambiado 10. Las primeras se dañaron a los 2 años.

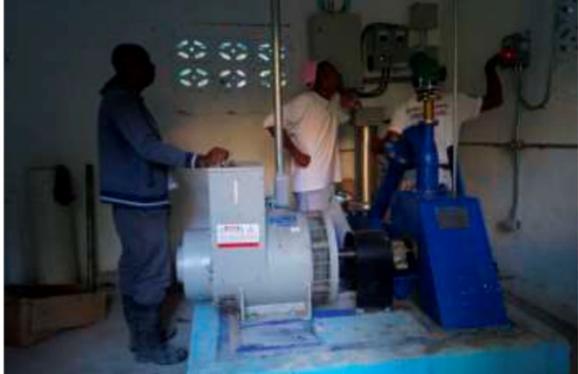
<p>PARÁMETROS DEL AGUA</p> <p>TEMPERATURA: 15.2°C PH: 7.9 SOLIDOS TOTALES DISUELTOS: 159 ppm</p> <p>CARACTERÍSTICAS GEOLÓGICAS Y CLIMÁTICAS</p> <p>TIPO DE LITOLÓGÍA: Margas, calcarenitas, calizas, rocas volcánicas submarinas y depósitos fluviales.</p> <p>CARACTERÍSTICAS TÉCNICAS MHE</p> <p>AÑO PUESTA EN MARCHA: Febrero 2016 POTENCIA SISTEMA: 18 kW FAMILIAS SUMINISTRADAS: 79 CAUDAL: 41.01 l/s TIPO DE TURBINA: Pelton</p>	<p>REVISIÓN</p> <p>NÚMERO DE TÉCNICOS FORMADOS: 1 técnico.</p> <p>REPARACIONES:</p> <ul style="list-style-type: none"> • Breaker: Se cambió hace 4 meses. • Juntas de tubería: Se han cambiado 4 juntas. • Resistencias: Antes duraban 1 mes, ahora duran 2 o 3 meses.

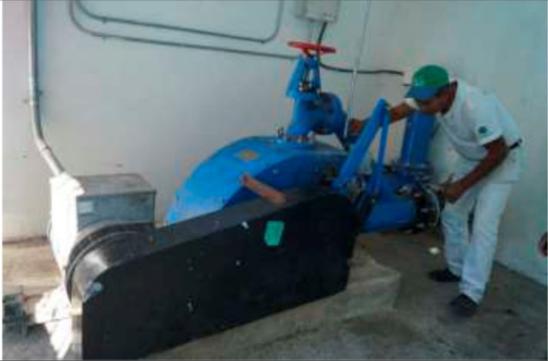
<p>PARÁMETROS DEL AGUA</p> <p>TEMPERATURA: 15.1°C PH: 8.1 SOLIDOS TOTALES DISUELTOS: 167 ppm</p> <p>CARACTERÍSTICAS GEOLÓGICAS Y CLIMÁTICAS</p> <p>PRECIPITACIONES: TIPO DE LITOLOGÍA: Margas, calcarenitas, calizas, rocas volcánicas submarinas y depósitos fluviales.</p> <p>CARACTERÍSTICAS TÉCNICAS MHE</p> <p>AÑO PUESTA EN MARCHA: Febrero 2016 POTENCIA SISTEMA: 10 kW FAMILIAS SUMINISTRADAS: 30 CAUDAL: 34.69 l/s TIPO DE TURBINA: Pelton</p>	<p>REVISIÓN</p> <p>NÚMERO DE TÉCNICOS FORMADOS: 1 técnico y 1 persona de mantenimiento.</p> <p>REPARACIONES:</p> <ul style="list-style-type: none"> • Correas: Se han cambiado 6. • Tubería: Explotó una.

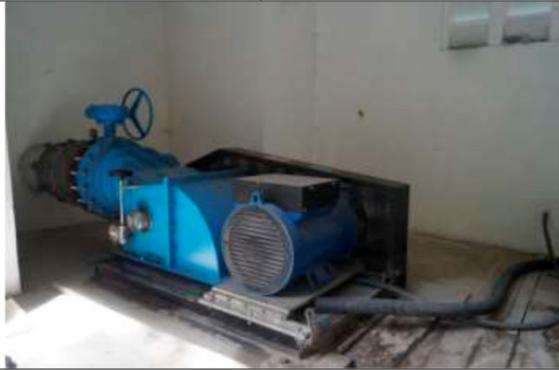
<p>PARÁMETROS DEL AGUA</p> <p>TEMPERATURA: 18.5°C PH: 8.1 SOLIDOS TOTALES DISUELTOS: 158 ppm</p> <p>CARACTERÍSTICAS GEOLÓGICAS Y CLIMÁTICAS</p> <p>TIPO DE LITOLOGÍA: Rocas magmáticas, flysch y calizas.</p> <p>CARACTERÍSTICAS TÉCNICAS MHE</p> <p>AÑO PUESTA EN MARCHA: 2013 POTENCIA SISTEMA: 40 kW FAMILIAS SUMINISTRADAS: 120 CAUDAL: 320 l/s TIPO DE TURBINA: Flujo cruzado</p>	<p>REVISIÓN</p> <p>NÚMERO DE TÉCNICOS FORMADOS: 1 técnico y 1 persona de mantenimiento.</p> <p>REPARACIONES:</p> <ul style="list-style-type: none"> • Terminador: Se cambió. • Breakers: Se cambiaron. • Cables del regulador: Se cambió. • Correa: Se cambió en diciembre. • Transformador: Se cambió. • Bombillos: Se cambiaron por el uso.
