ESTUDIO Y ANÁLISIS DE LA PATOLOGÍA CON PROPUESTA DE INTERVENCIÓN, DEL EDIFICIO AV. DIPUTACIÓ Nº 158 DE GUADASSUAR (VALENCIA)

mayo de 2018

OLHA BUY

UNIVERSITAT
POLITÈCNICA
DE VALÈNCIA

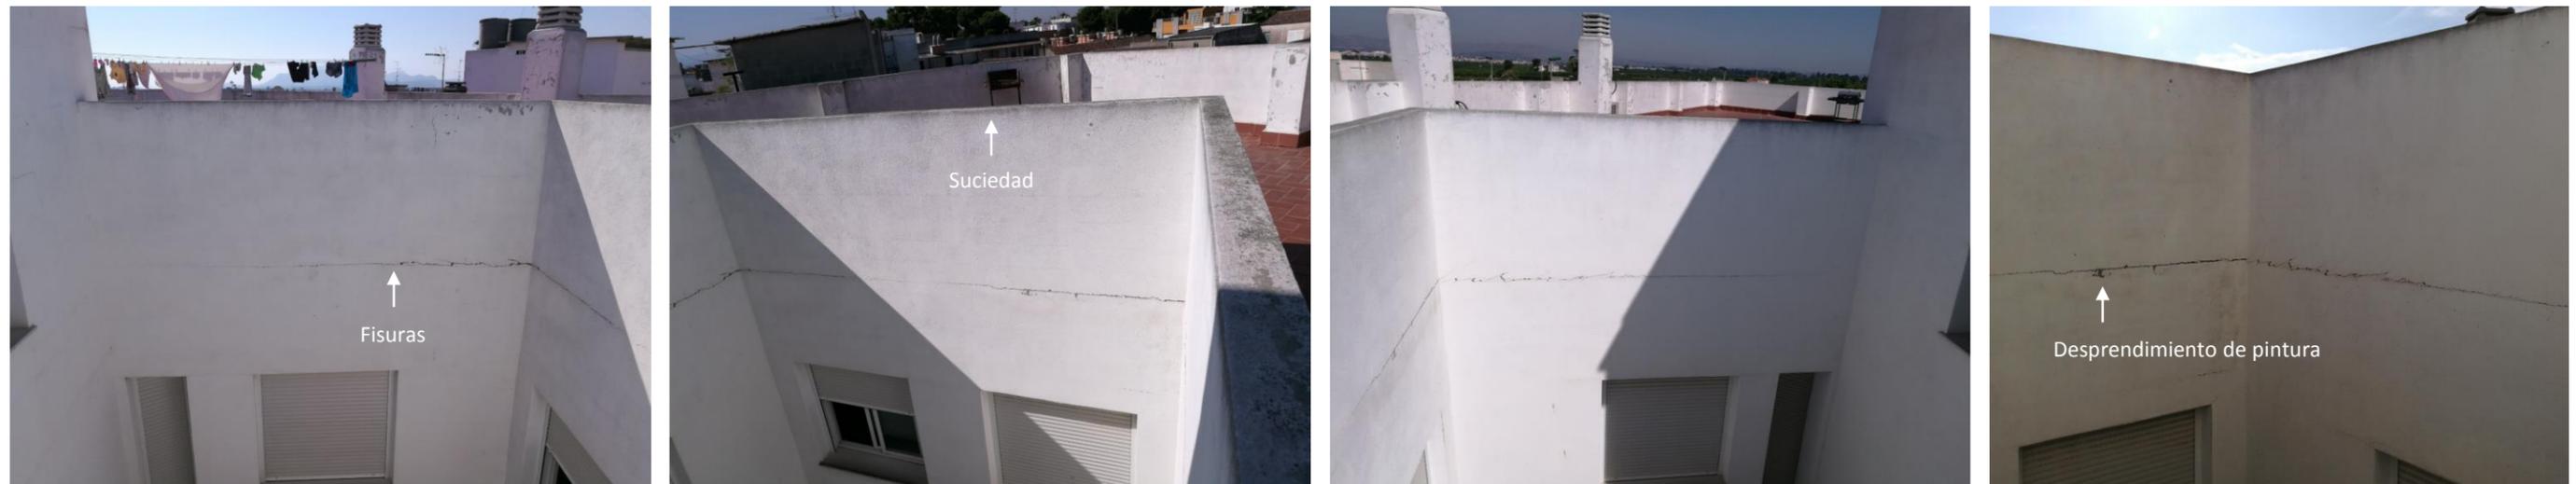
FICHA 4: SUCIEDAD, FISURAS Y DESPRENDIMIENTO DE PINTURA en el patio de luces

Las lesiones más significativas son fisuras horizontales a nivel del forjado de la última planta. Además hay manchas de suciedad en la parte superior del antepecho y se empieza a desprender la pintura en las zonas más afectadas por la humedad.

RPY005 m² Reparación de grietas en paramento exterior enfoscado.

Reparación de grietas en paramento vertical exterior enfoscado con mortero de cemento, mediante picado del revestimiento con medios manuales, aplicación de mortero de cemento M-10 a buena vista con acabado superficial fratasado, reforzado con malla de fibra de vidrio tejida, con impregnación de PVC, de 10x10 mm de luz de malla, antiálcalis, de 115 a 125 g/m² y 500 μ de espesor.

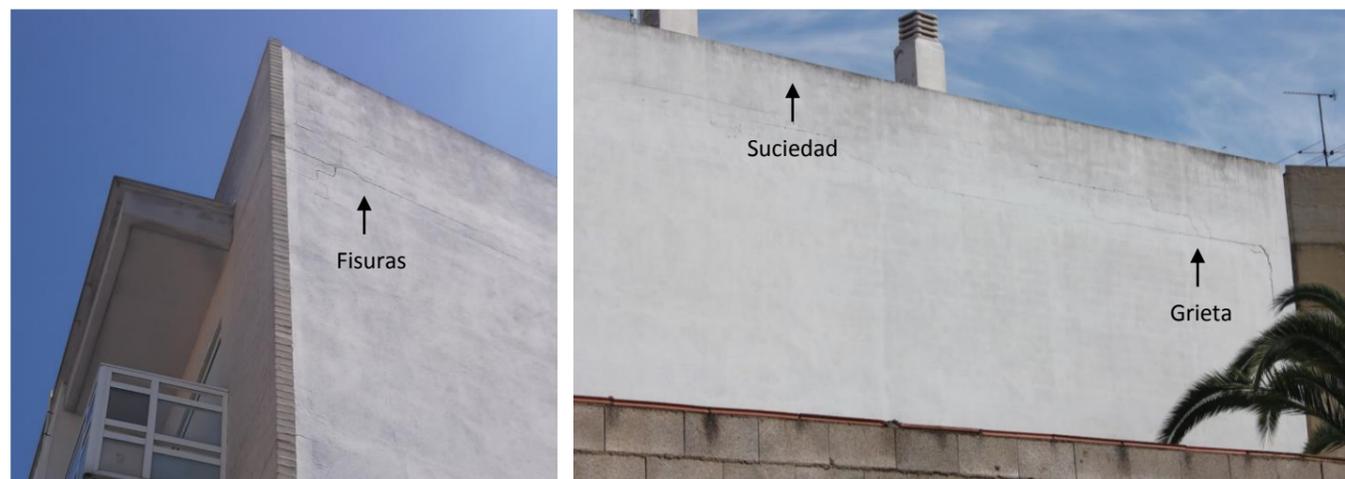
FICHA 6: SUCIEDAD, FISURAS Y GRIETAS en fachada Suroeste

Se observan fisuras horizontales, fisuras generalizadas en antepecho y grietas tanto horizontales como verticales. La grieta vertical es la que es de mayor espesor y marca la posición del pilar.

Tanto fisuras horizontales como las grietas se han originado a consecuencia de las dilataciones del forjado y del antepecho. Los elementos horizontales (forjados) empujan a los elementos verticales (cerramiento) creando fisuras horizontales en el revestimiento.

- 3) Eliminación de suciedad con agua a presión aplicando una presión menor a 60 atmosferas.
- 4) Reparación de la grieta con grapas de acero B 400 S de 6mm de diámetro y 30cm de longitud colocadas cada 20cm perpendiculares a la grieta y recibidas con mortero tixotrópico de baja retracción Clase R3 inyectado a presión. Previamente eliminar las zonas defectuosas, formando aristas rectas y posteriormente limpiar con cepillo de púas de acero para eliminar restos de polvo.

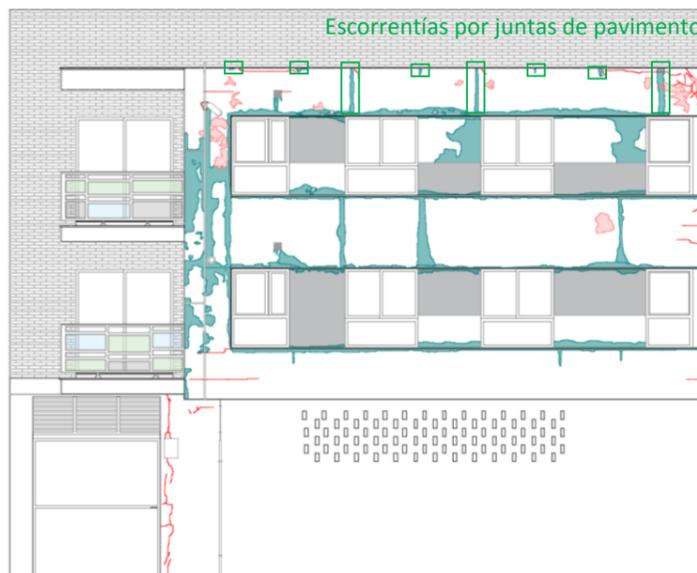
Ilustración 27. Fachada este. 2018. Elaboración propia

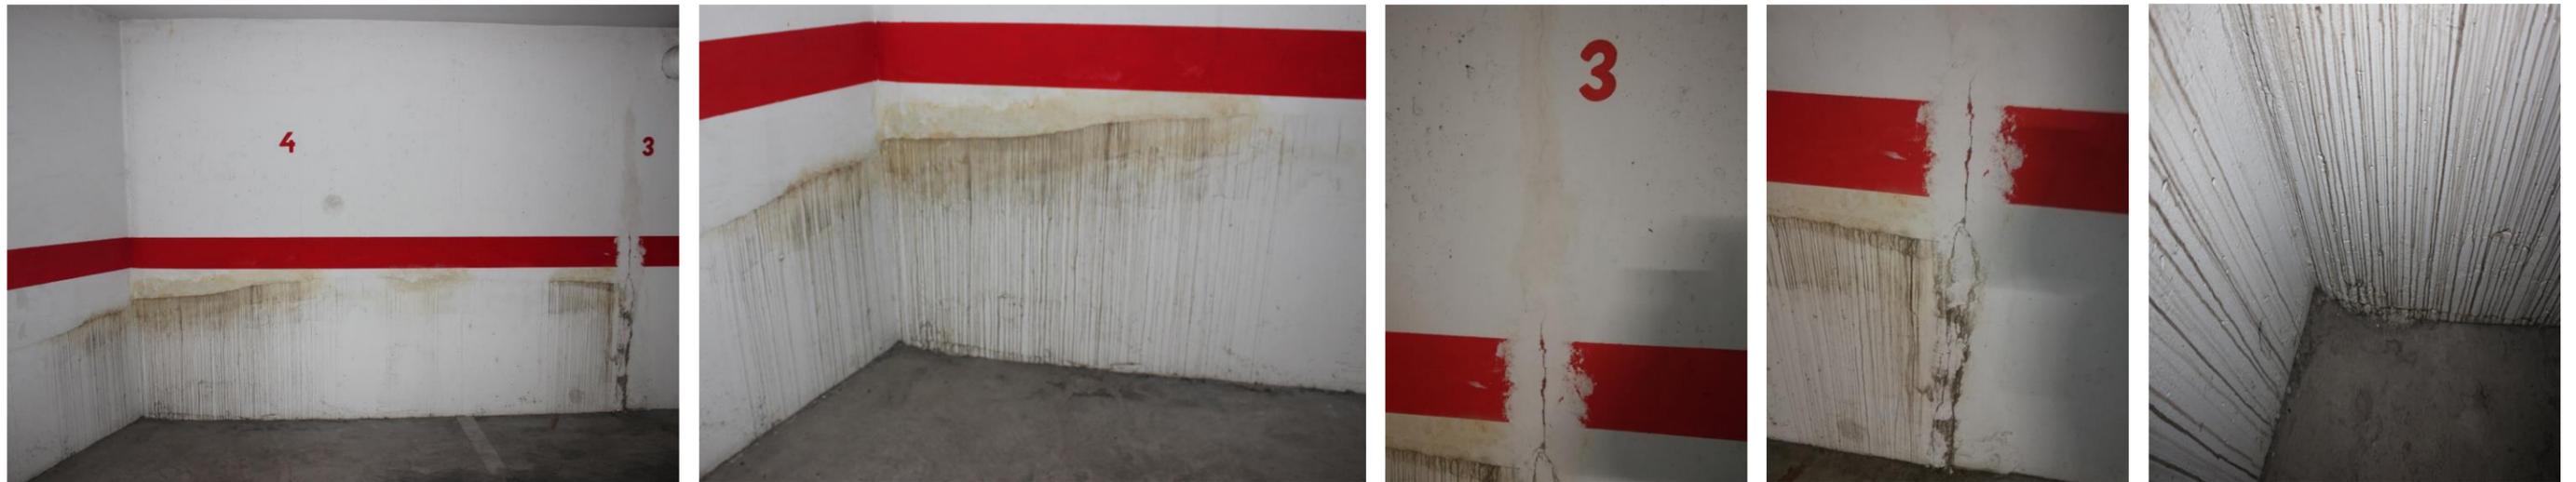
FICHA 12: HUMEDAD POR FILTRACIÓN en el muro del sótano

Las filtraciones de agua y las manchas amarillas de humedad se han producido a causa de la inexistencia o mala ejecución de la impermeabilización y el drenaje del muro. Las filtraciones se deben a la presión hidrostática ejercida por el agua, la fuerza de esta presión hace que el agua entre a través de las fisuras o grietas producidas en el muro. En este caso, podemos decir que el terreno contiene gran cantidad de agua ya que a pocos metros de la fachada se encuentra un campo de naranjos con su sistema de riego que distribuye el agua por todo el campo. Las manchas son de color amarillo porque las sales minerales del terreno se diluyen en el agua, el agua se filtra a través del muro y cuando se seca las sales se cristalizan formando manchas amarillas.

- Reparación de las fisuras horizontales aplicando mortero de cemento M-10 a buena vista con acabado fratasado y reforzando con fibra de vidrio tejida tipo A1, con impregnación de PVC, de 10x10mm de luz de malla, antiálcalis, de 115 a 125 g/m² y 500 μ de espesor.

- Aplicación de mortero impermeabilizante bicomponente, Mapelastic Foundation "MAPEI SPAIN", . Añadir el componente A (polvo) al componente B (líquido) y mezclar mecánicamente. Amasar la mezcla durante 3 minutos hasta obtener una masa homogénea, dejar reposar la mezcla durante 2 minutos y volver a amasar durante 2 minutos. Utilizar agitador mecánico a bajas revoluciones para evitar demasiada oclusión de aire. Aplicar el mortero con rodillo en dos capas y espesor total máximo de 2mm. La aplicación se efectuará en un tiempo inferior a 60 minutos después de terminar el amasado. Esperar 6 horas para aplicar la segunda capa. Previamente aplicar imprimación incolora, Primer 3296 "MAPEI SPAIN", a base de resinas acrílicas en dispersión acuosa.

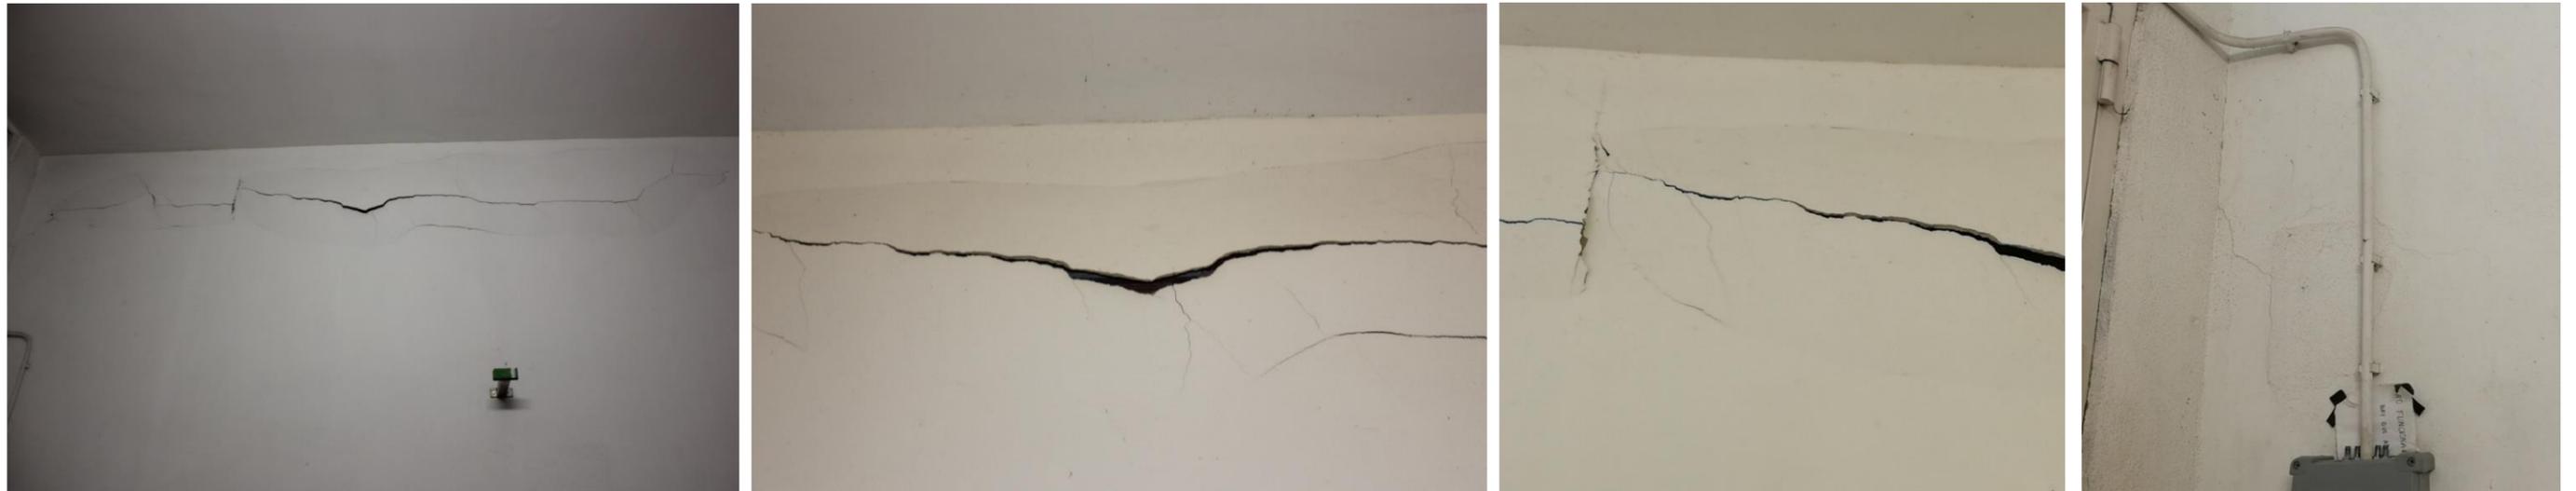
FICHA 13: GRIETA, FISURAS, ABOMBAMIENTO DEL REVESTIMIENTO Y ROTURA DE LADRILLOS en el sótano

En la parte superior de la pared medianera de fábrica se observa un significativo abombamiento del enfoscado de mortero y de la pintura. Además hay algunos ladrillos rotos. La zona abombada presenta fisuras y está claramente delimitada. También hay fisuras más abajo cerca de la esquina e interrumpidas por una zona intervenida, lo que indica que la grieta está paralizada.

El abombamiento del revestimiento y la rotura de los ladrillos se ha producido a causa del asentamiento de la cimentación. Ver FICHA 21 de la página 67.

- 1) Picar el revestimiento 25cm por encima y por debajo de la grieta para asegurarse de que el soporte es sólido.
- 2) Sustitución de ladrillo cerámico hueco doble de 33x16x7cm roto por otro del mismo tipo y recibido con mortero de cemento M-7,5.

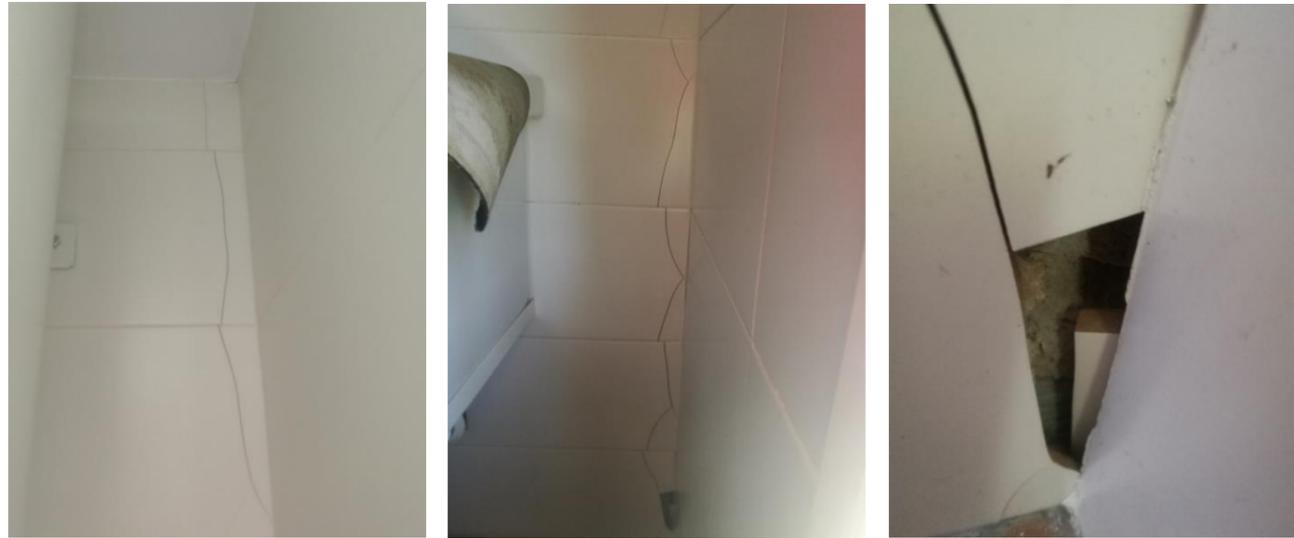
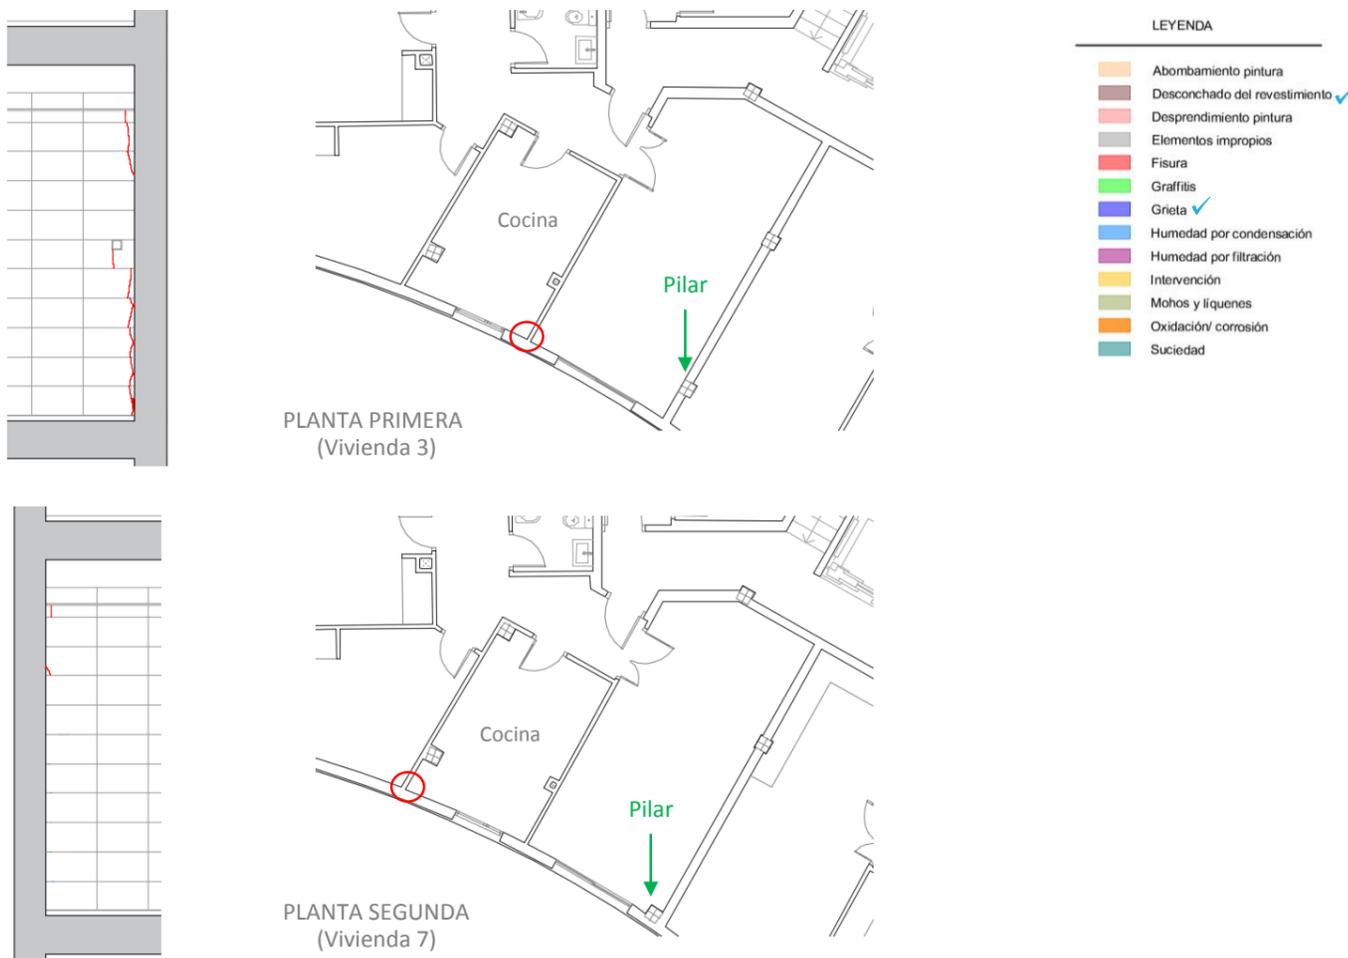
FICHA 18: GRIETAS Y ROTURAS DE AZULEJOS en viviendas 3 y 7

Ilustración 41. Grietas y roturas de azulejos en viviendas 3 y 7. 2018. Elaboración propia

Las grietas y fisuras en el alicatado se deben a la existencia de una carga puntual en voladizo que actúa sobre el tabique inferior, provocando un desplazamiento. En la planta segunda hay un pilar en la esquina pero en planta primera está desplazado.

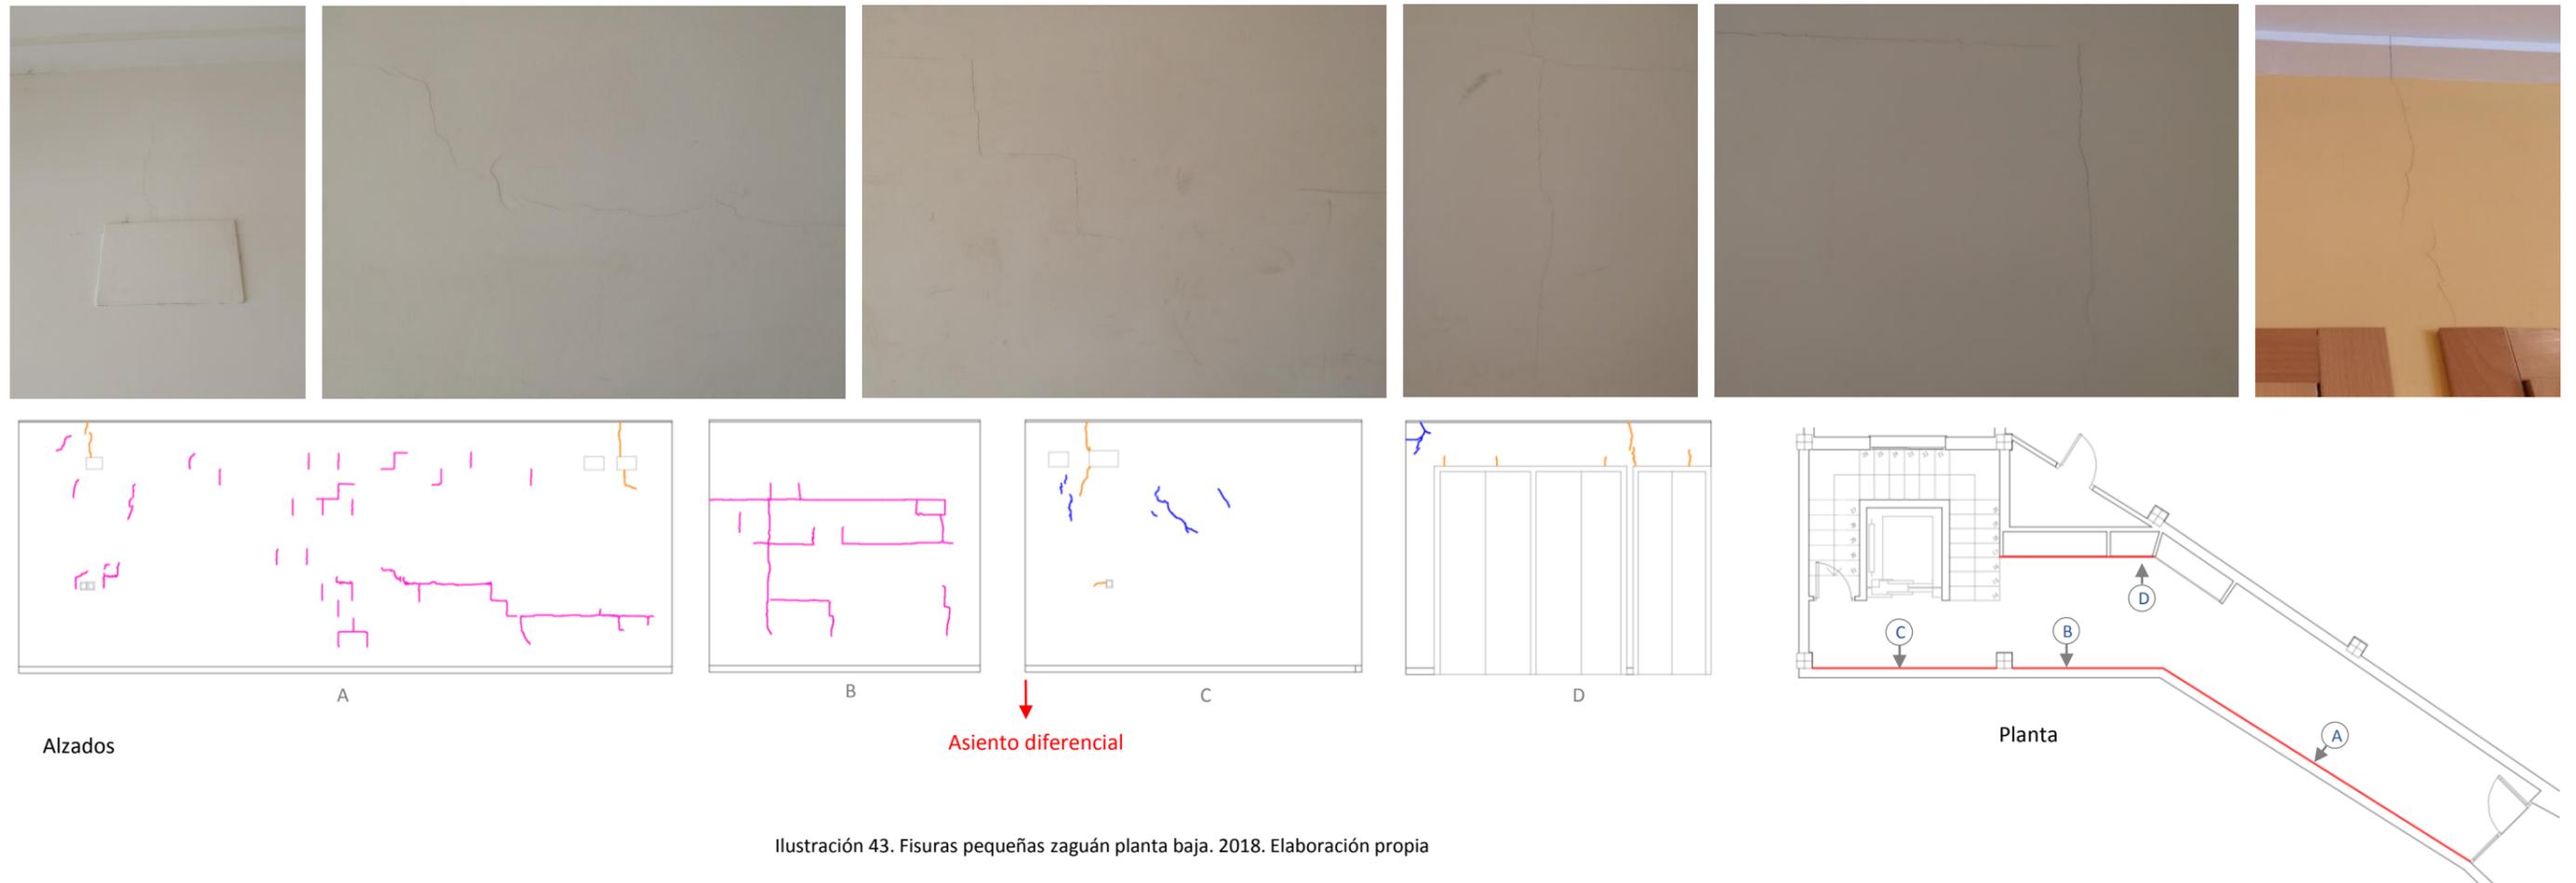
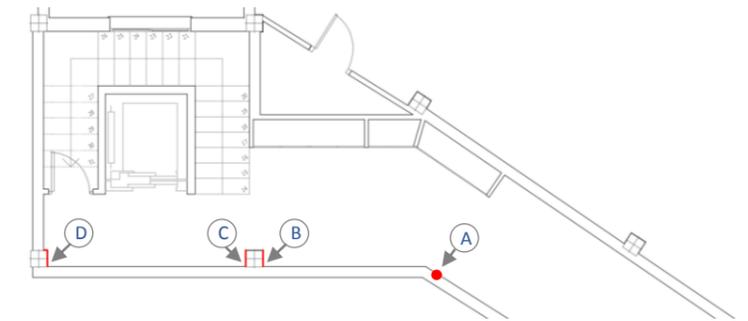
ZAGUÁN PLANTA BAJA

Ilustración 51. Fisuras grandes/ grietas zaguán planta baja. 2018. Elaboración propia

La **grieta** producida en la **esquina del tabique** de planta baja se debe a la falta de traba de los ladrillos. Para evitar este tipo de grietas hay que solapar correctamente los ladrillos.

Las **fisuras entre el pilar y el tabique** se han originado a causa de un asiento diferencial de una zapata. El asiento diferencial de un pilar respecto el otro que no ha experimentado el descenso ha originado una tensión tangencial entre el pilar y el tabique y en consecuencia fisuras cortas e inclinadas en la unión de dos elementos constructivos.

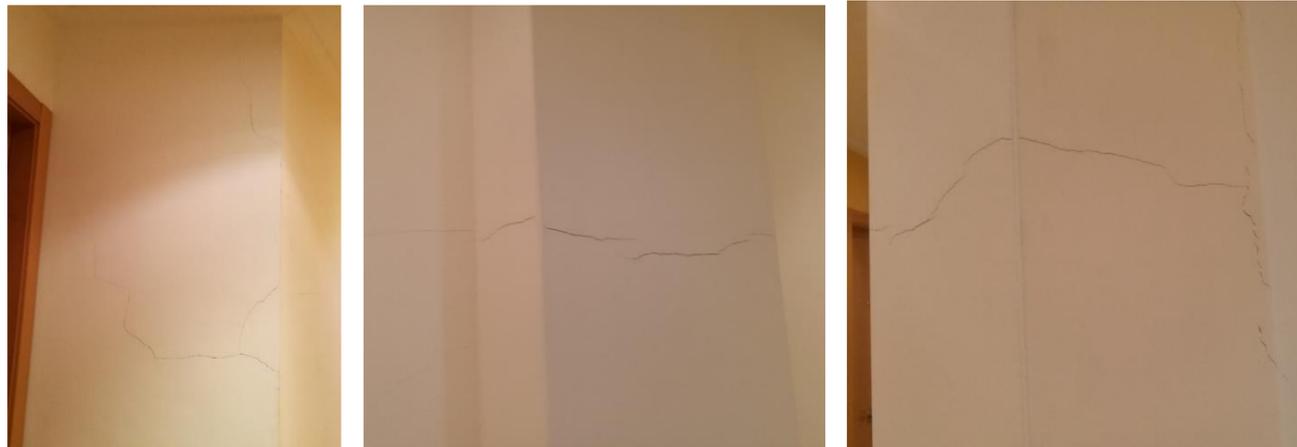
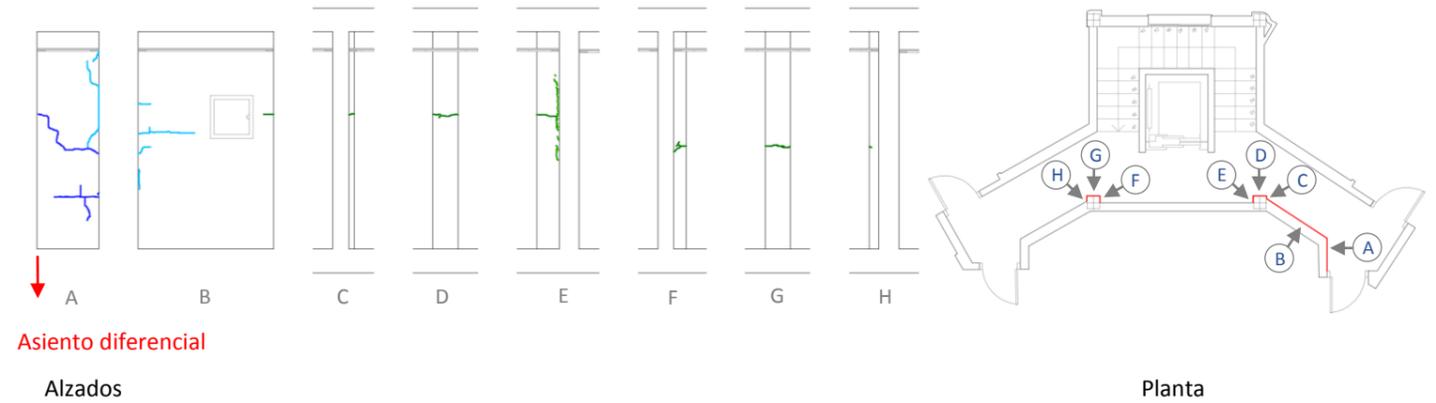
PASILLO PLANTA PRIMERA

Ilustración 53. Fisuras grandes/ grietas pasillo planta primera. 2018. Elaboración propia

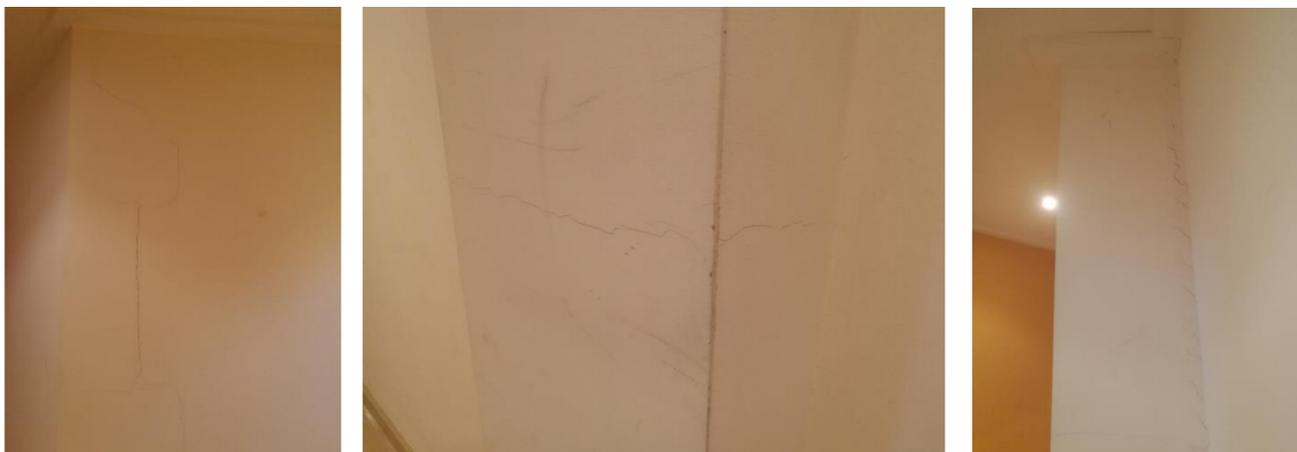
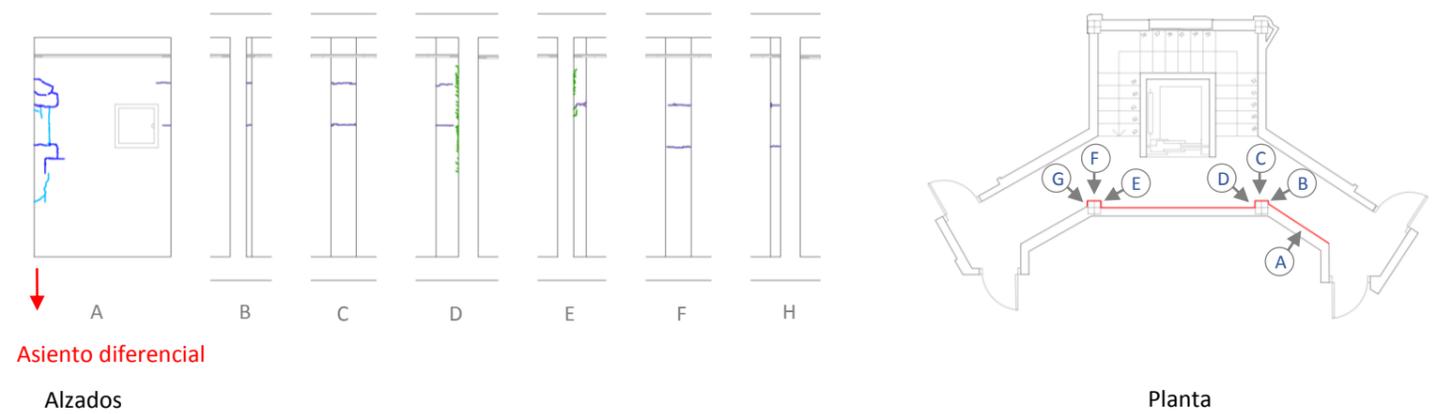
PASILLO PLANTA SEGUNDA

Ilustración 54. Fisuras grandes/ grietas pasillo planta segunda. 2018. Elaboración propia
