TRABAJO DE FIN DE MÁSTER
MÁSTER EN INGENIERÍA DE CAMINOS, CANALES Y PUERTOS

**ANTEPROYECTO DE ACONDICIONAMIENTO Y MEJORA DE LA TRAVESÍA
CV-50 A SU PASO POR TAVERNES DE LA VALLDIGNA (VALENCIA)**

CURSO 2017-2018
JULIO 2018

AUTOR: Salvador Mateo Villalba

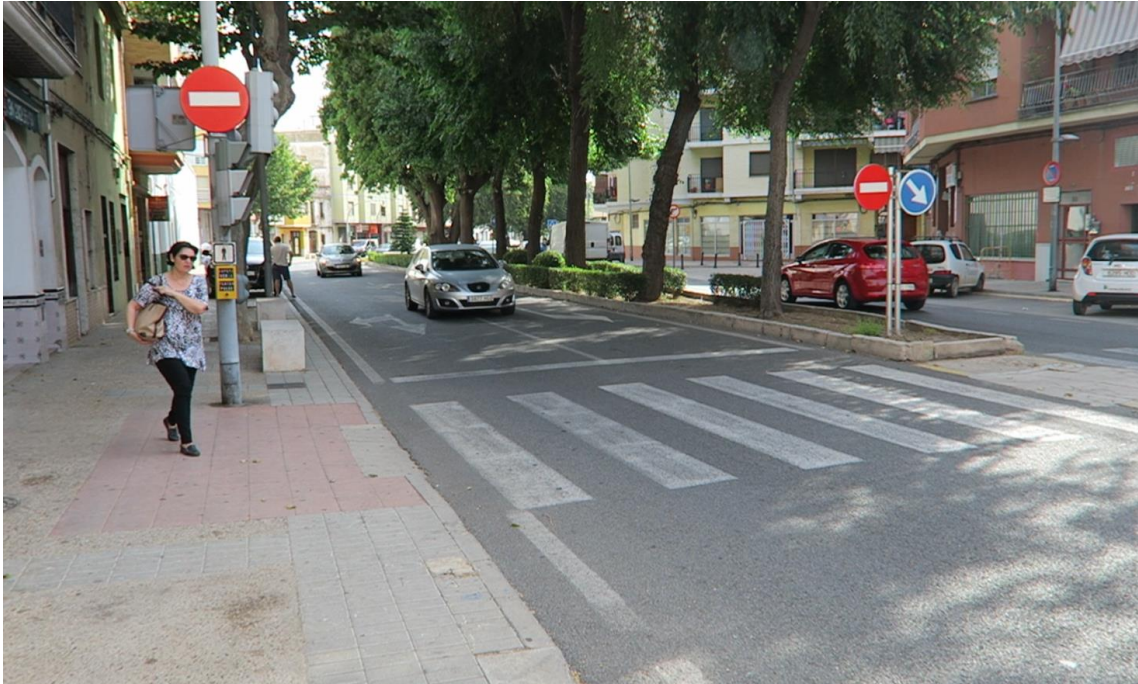
La Fotografía 1 muestra una sección de dos carriles de circulación, casi al inicio de la travesía en la avenida Germanías, donde se observa que los vehículos no respetan las marcas viales, lo que proporciona una percepción de mayor anchura. Además, la anchura existente entre dicha sección y la calle Mayor es muy excesiva, tal y como muestra la Fotografía 2 lo que provoca un aumento de la sensación de seguridad a los conductores y consecuentemente, un aumento de la velocidad a la entrada de la calle Mayor. Además, la sección de la calle Mayor mostrada en la Fotografía 3 reserva la mayoría de su anchura a los usuarios motorizados, lo que favorece al exceso de velocidad.

Fotografía 1 Sección del inicio de la Avenida Germanías, donde se aprecia la infracción de los vehículos ligeros al no respetar las marcas viales, aumentando así su percepción de la anchura del carril.

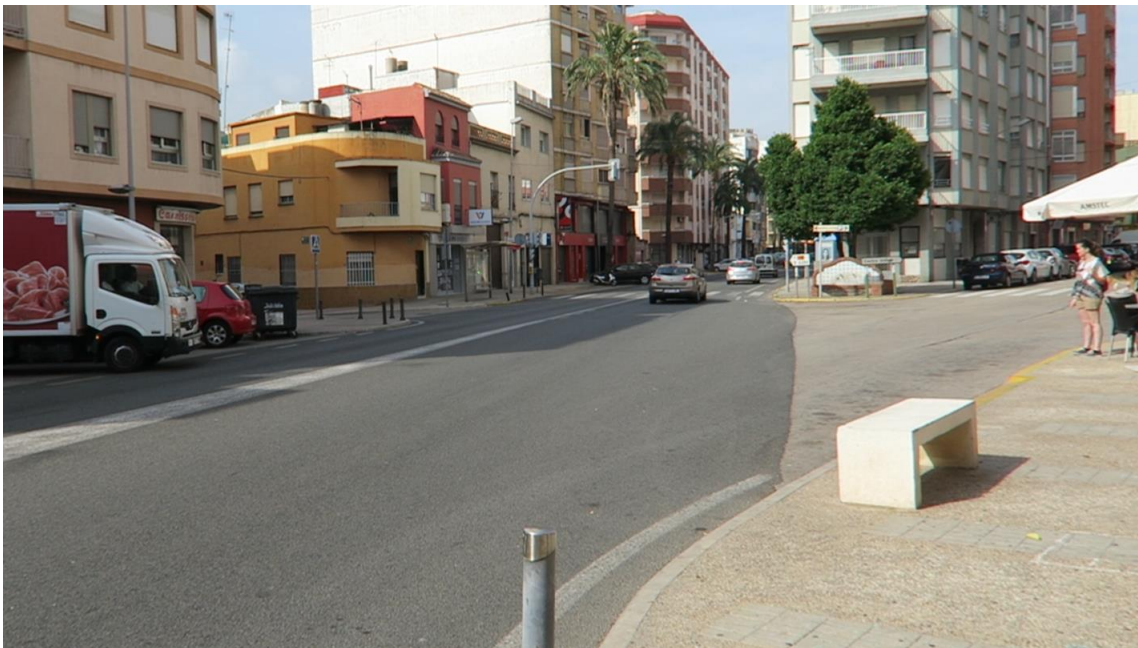
Fotografía 2 Bifurcación de gran anchura de la avenida Germanías a la avenida Germanías (ubicada en el lazo izquierdo) y la calle Mayor (ubicada en el lado derecho).

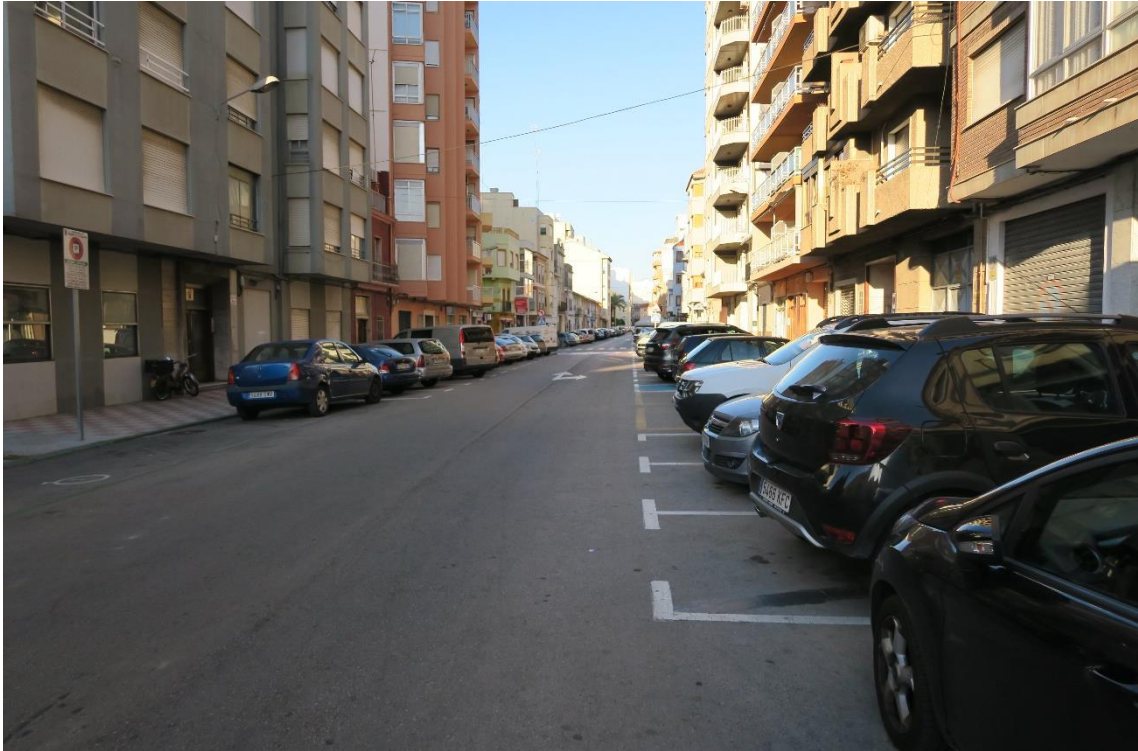
Fotografía 3 Sección de entrada de la calle Mayor

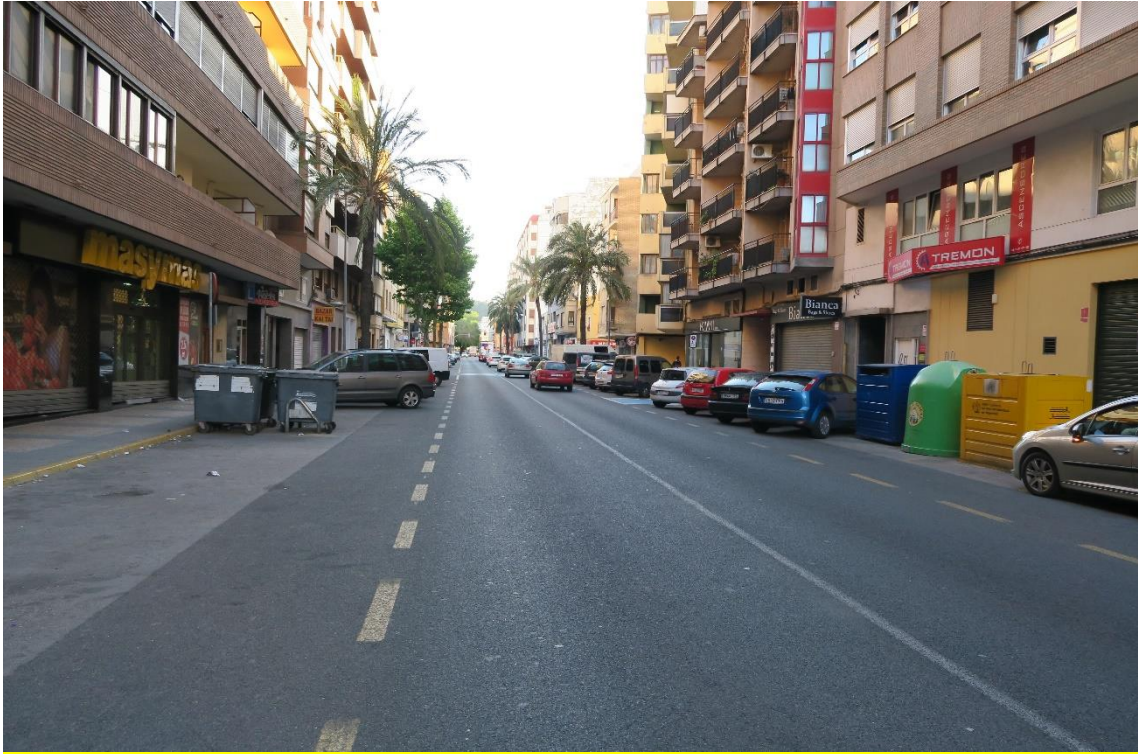
La Fotografía 4 muestra una sección de la carretera donde se observa el espacio viario reservado para cada tipo de usuario en la vía; y las Fotografía 5 y Fotografía 6 muestran la anchura excesiva de algunos arcenes en la travesía.

Fotografía 4 Sección de la Avenida Germanías, en la que se observa el espacio reservado a los distintos usuarios de la vía.

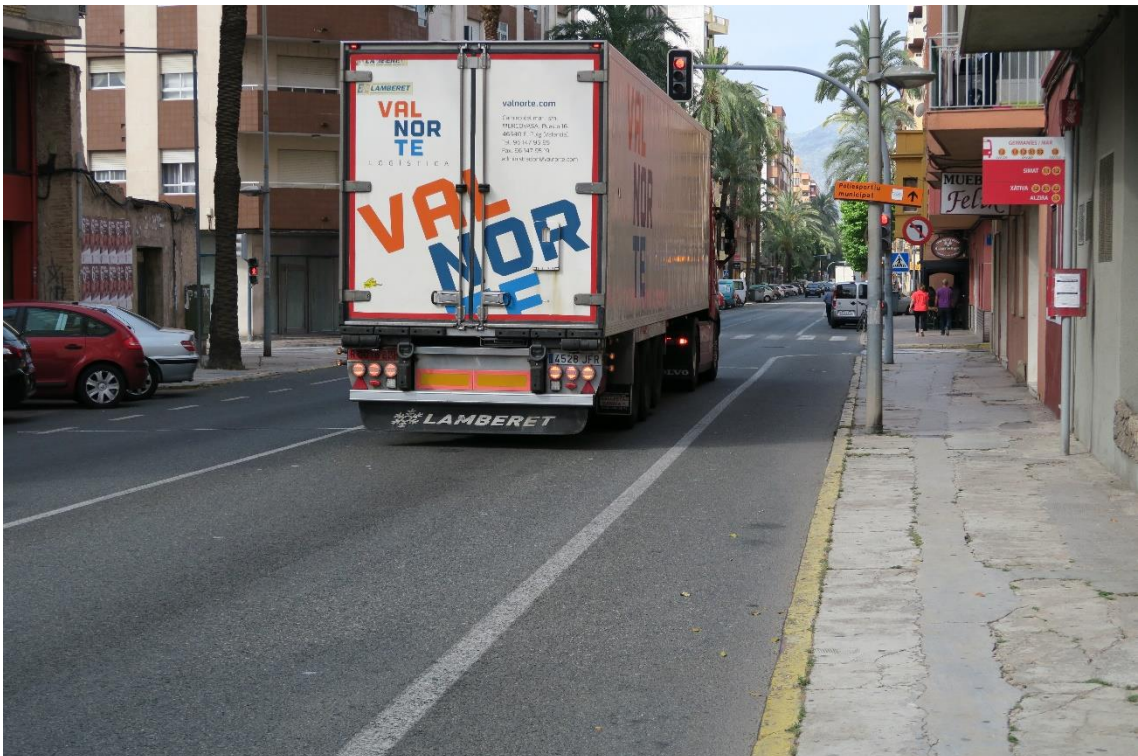
Fotografía 5 Arcén de tamaño excesivo presente en la travesía.

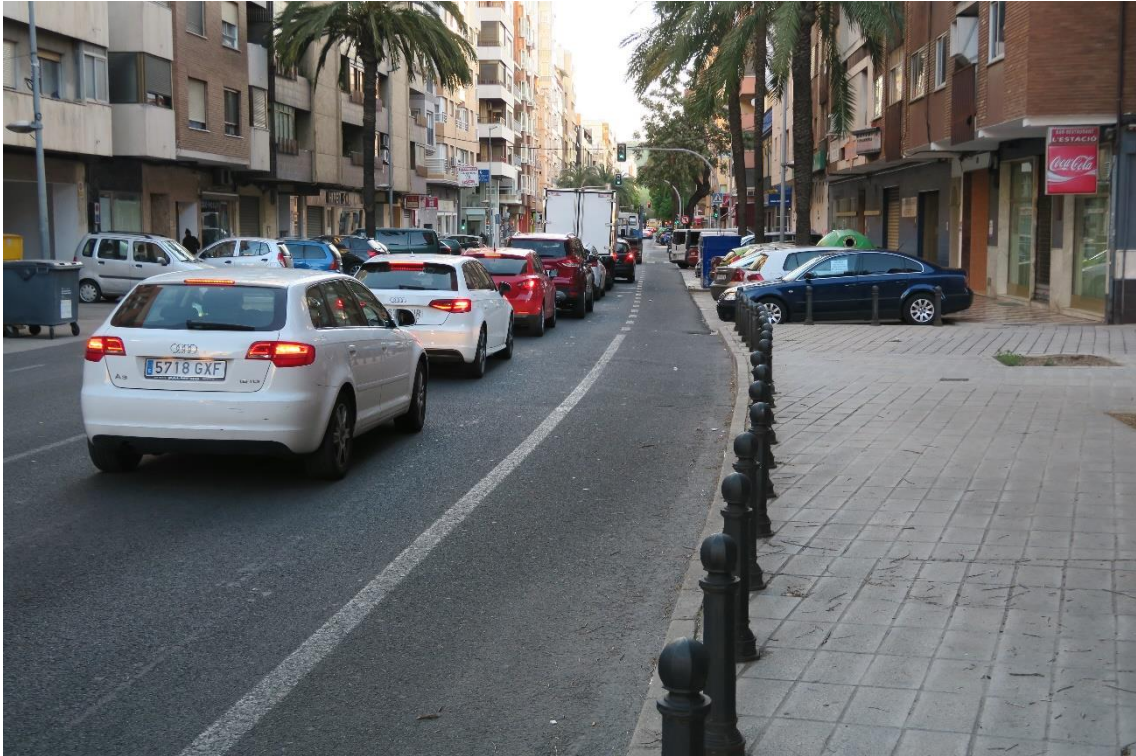
Fotografía 6 Tamaño del arcén en un tramo de la travesía

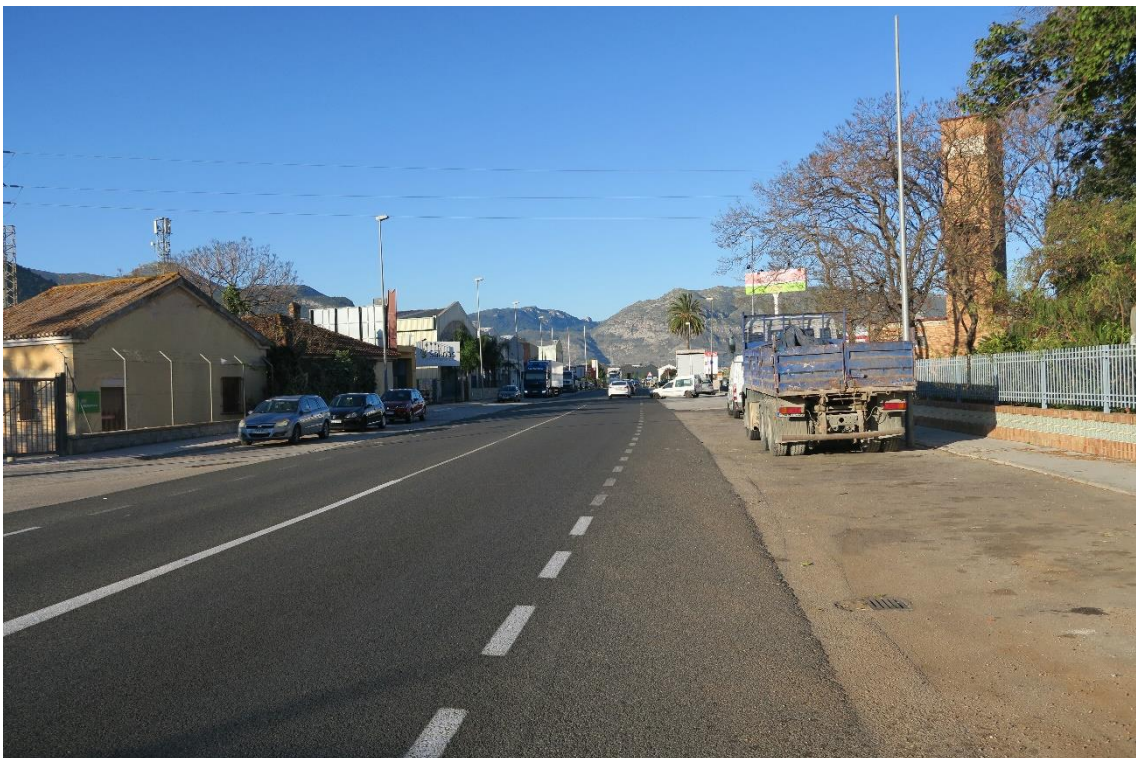
La zona industrial presenta una sección con un menor espacio viario reservado para los usuarios no motorizados y con anchas zonas de estacionamiento, tal y como se muestra en la Fotografía 7.

Fotografía 7 Sección de la carretera a la altura del polígono industrial

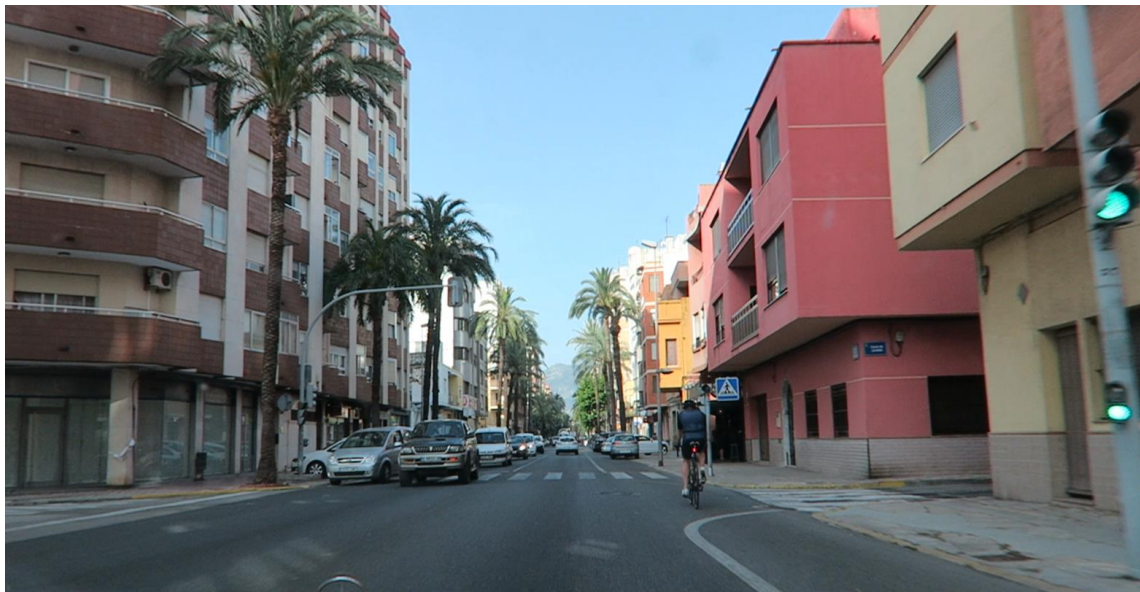
Fotografía 8 Maniobra de giro a izquierdas efectuada por el vehículo ligero del carril de sentido contrario, ocasionando la congestión en su carril.

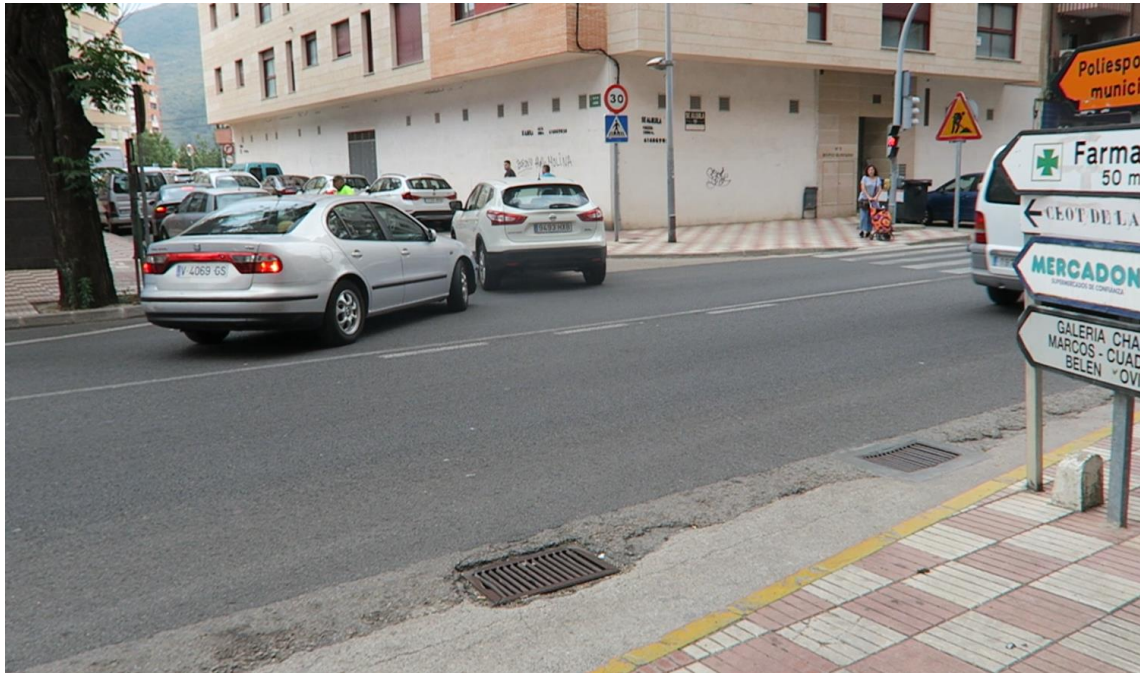
Fotografía 9 Vehículos parados en el carril de sentido contrario tras realizar la maniobra de giro a izquierdas, debido a la presencia de un paso de peatones.

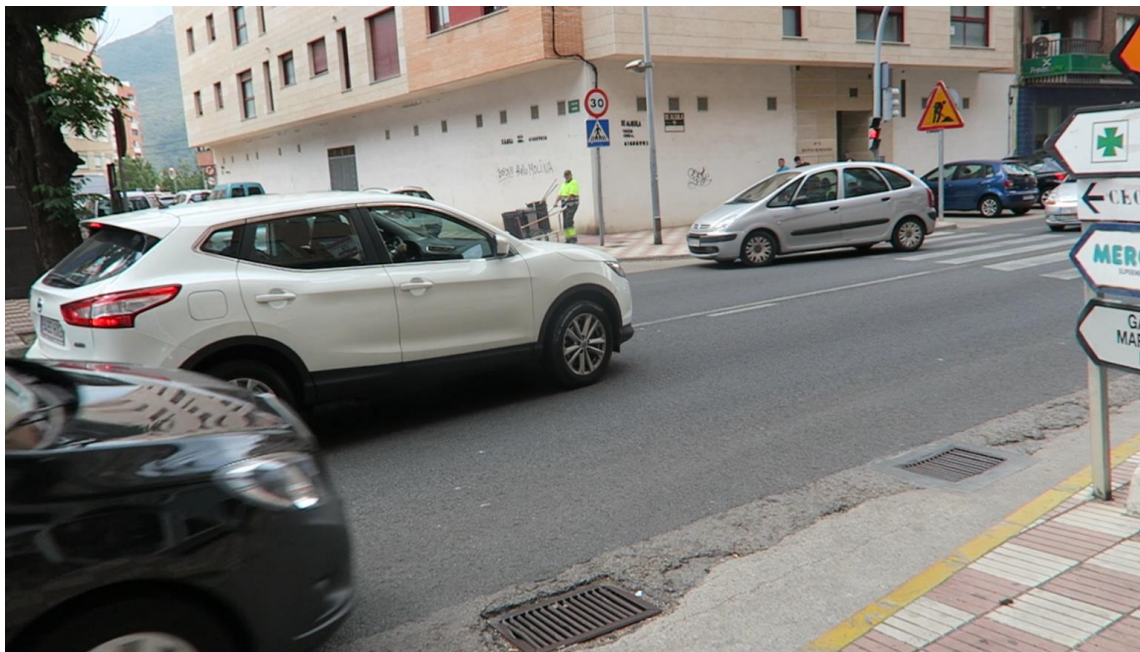
Además, se ha observado que cuando los vehículos se detienen para realizar la maniobra de giro, el resto de vehículos que desean continuar la marcha rodean a los que se encuentran detenidos, provocando una situación de peligro, tal y como se observa en las Fotografía 10 y Fotografía 11.

Fotografía 10 Vehículo parado antes de realizar la maniobra de giro a izquierdas.

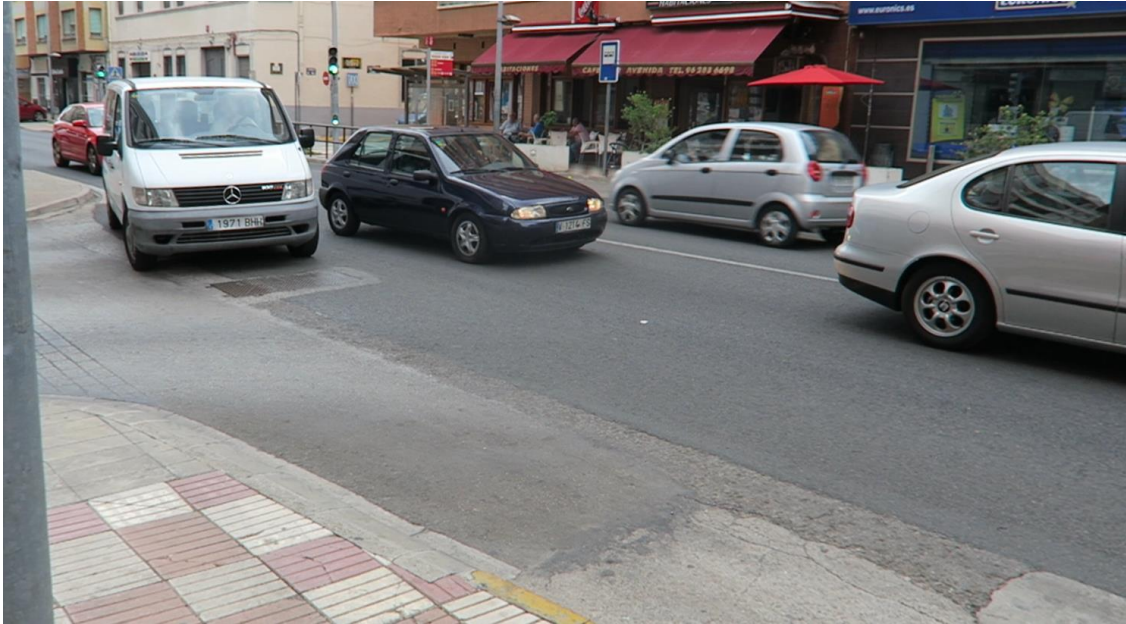
Fotografía 11 Vehículo ligero rodeando a los vehículos ligeros parados debido a una maniobra de giro a izquierdas.

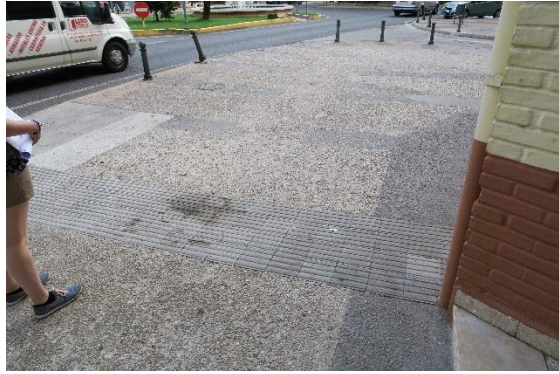
El pavimento a lo largo de la travesía está compuesto por diferentes patrones de relieve y colores, no estableciendo ninguna coherencia. Además, también se ha observado que la disposición de las rampas y los demás elementos necesarios para garantizar la accesibilidad universal no se han dispuesto correctamente. La incoherencia del pavimento, así como la falta de accesibilidad, provoca que las personas con movilidad o visibilidad reducida no se puedan desplazar por la localidad con autonomía.

Fotografía 12 Incoherencia en el uso de pavimentos empleado en la travesía. Ejemplo 1

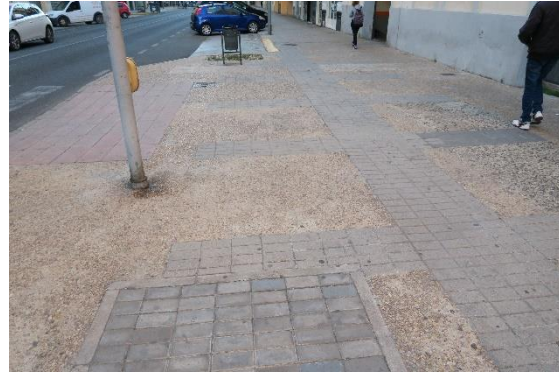
Fotografía 13 Incoherencia en el uso del pavimento empleado en la travesía. Ejemplo 2

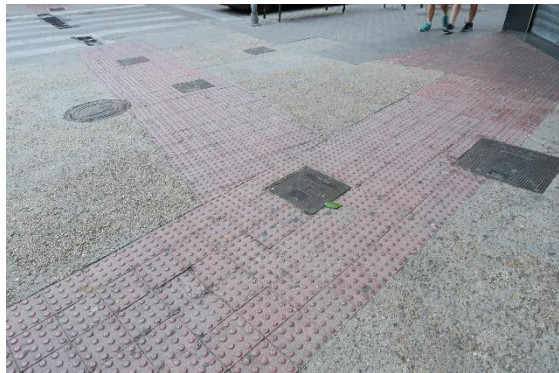
Fotografía 14 Pavimento para personas con visibilidad reducida erróneamente dispuesto

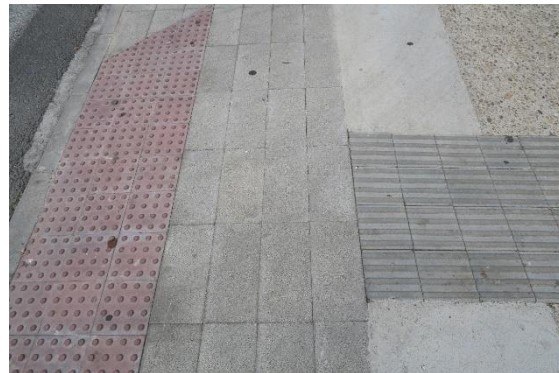
Fotografía 15 Disposición errónea de los elementos de accesibilidad para personas con discapacidad física y visibilidad reducida.

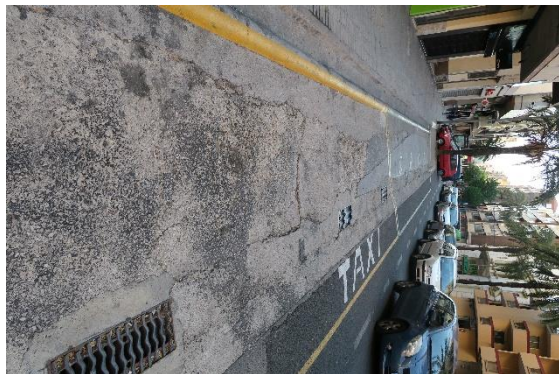
Asimismo, no se ha realizado el correcto mantenimiento del pavimento, y se han observado zonas con fisuración, roturas, levantamiento del aglomerado, baches y pulimento de superficies, que pueden ocasionar la caída de los transeúntes.

Fotografía 16 Estado de conservación del pavimento. Ejemplo 1

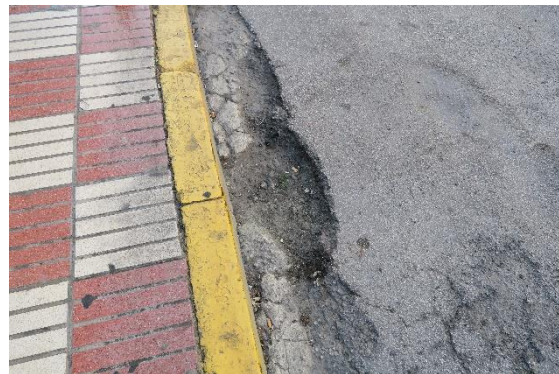
Fotografía 17 Estado de conservación del pavimento. Ejemplo 2

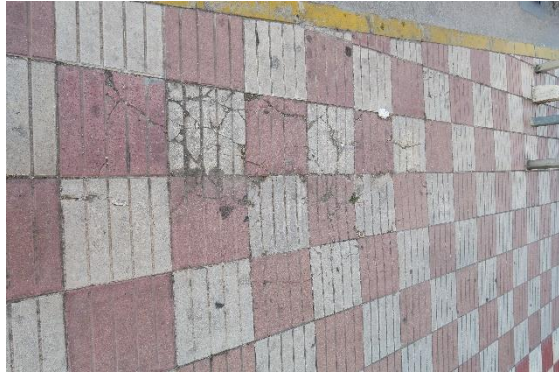
Fotografía 18 Estado de conservación del pavimento. Ejemplo 3

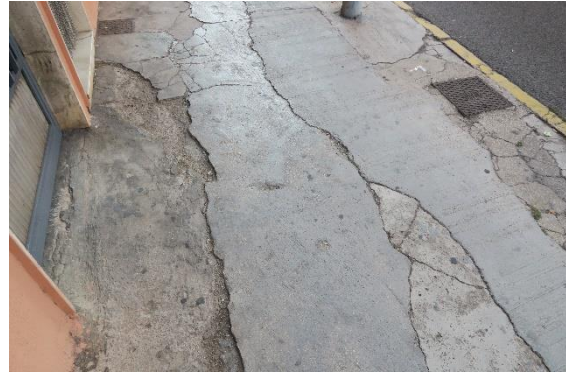
Fotografía 19 Estado del pavimento. Ejemplo 4

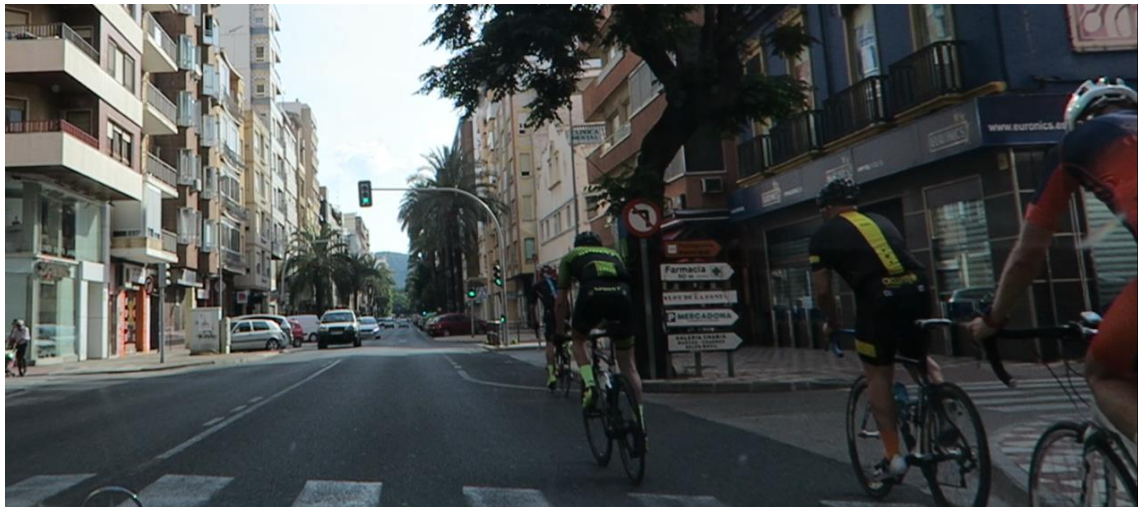
En la visita realizada en fin de semana, se vio una gran afluencia de ciclistas, tanto en grupo como en solitario, compartiendo la travesía junto con el resto de vehículos a motor. La presencia de vehículos pesados en la travesía, la falta de accesorios de seguridad en la bicicleta y la escasa visibilidad de los mismos por parte de los vehículos de mayor tamaño, los convierte en usuarios muy vulnerables.

Fotografía 20 Grupo de ciclistas compartiendo la vía con el resto de vehículos a motor.

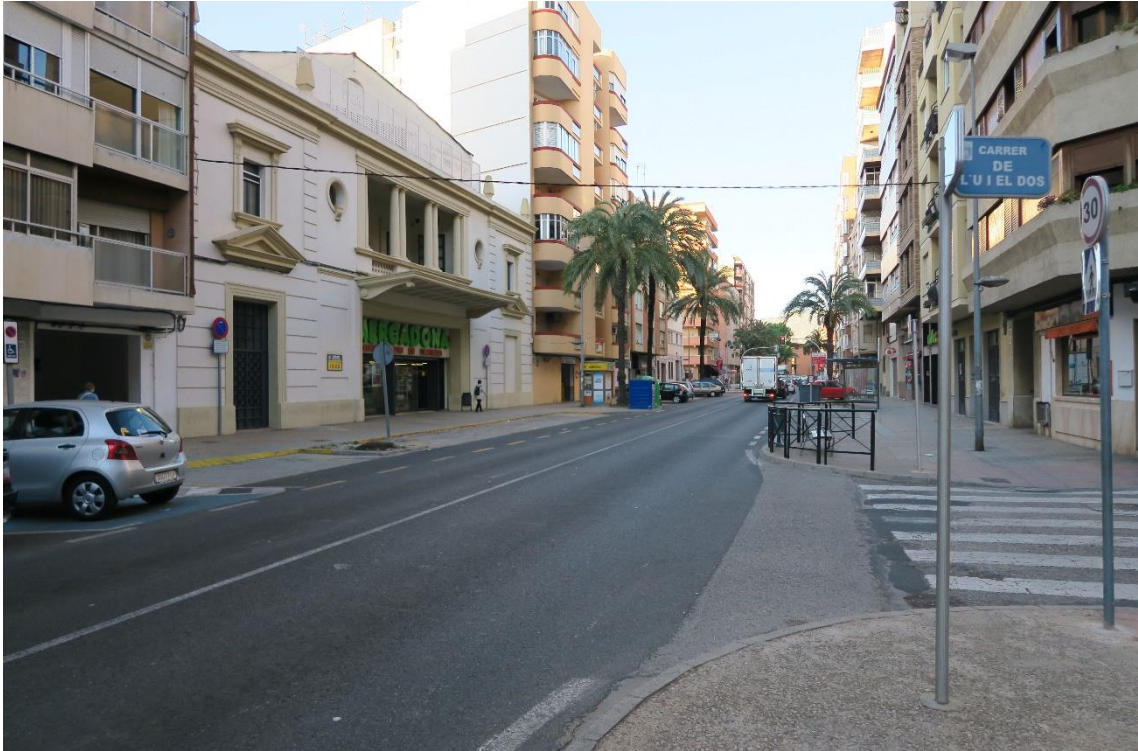
Se ha detectado falta de pasos de peatones en zonas de gran afluencia de peatones, como el que se encuentra en la Fotografía 21 donde el paso de peatones más próximo se encuentra a 65m de distancia, lo que provoca que los peatones crucen ilegalmente la carretera, aumentando el riesgo de accidentes.

Fotografía 21 Falta de paso de peatones en zona de gran afluencia de peatones

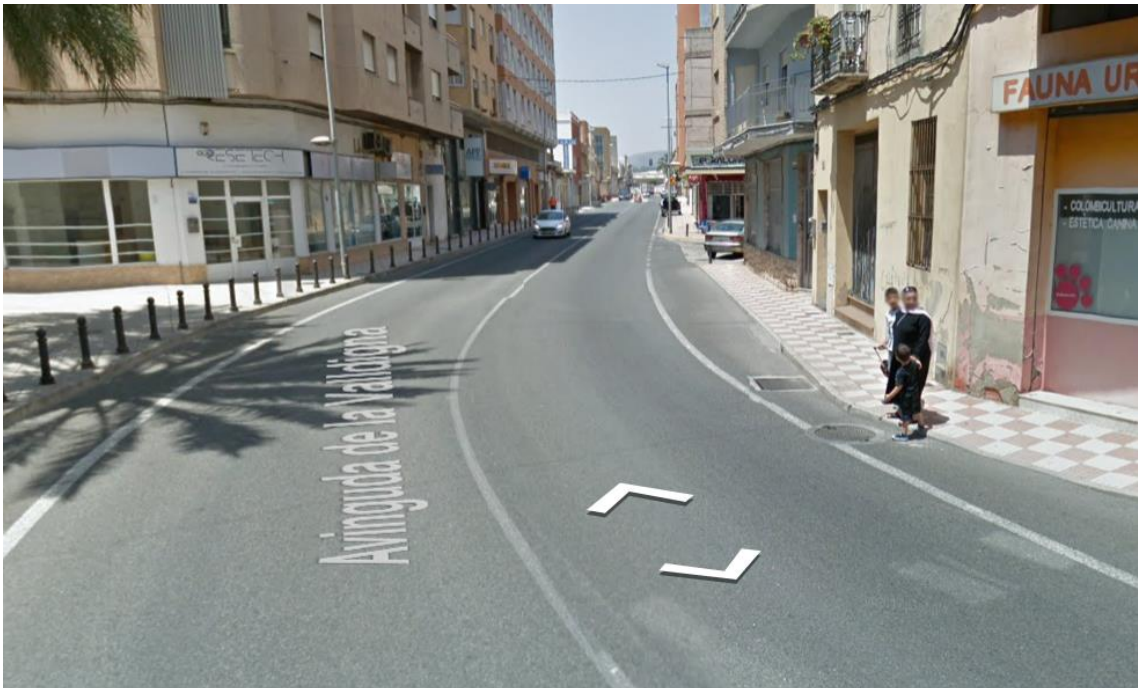
Fig. 7 Familia cruzando de forma ilegal debido a la falta de pasos de peatones. Fuente: Google Maps
