## ~ *Intervención y propuesta de uso del espacio junto a la entrada del Mexuar*

FERNANDO VEGAS LÓPEZ-MANZANARES Y CAMILLA MILETO

Instituto de Restauración del Patrimonio

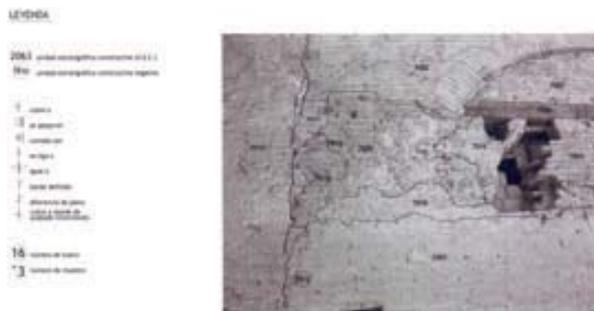
La relación entre la primera fase de este periodo y la segunda se puede leer claramente en el exterior del muro, en el paramento hacia el patinillo de entrada a los palacios, entre la UEC 7009 (correspondiente posiblemente al primer periodo constructivo) y la UEC 7010, y entre la UEC 7003 (correspondiente a la fase 1b del segundo periodo) y la misma UEC 7010. Las fábricas que constituyen el paramento este de la sala principal del espacio estudiado (UEC 7003 y 7009) no presentan en su margen sur ningún borde que indique donde acababan originalmente, mientras que sí se lee claramente la interfaz de rotura de las UEC 7003 y 7009 (N70, N74 y N75) donde se apoya la nueva fábrica UEC 7010 (Il. 17).

Il. 17. Detalle del estribo izquierdo del arco en la fachada al patinillo de entrada al Mexuar

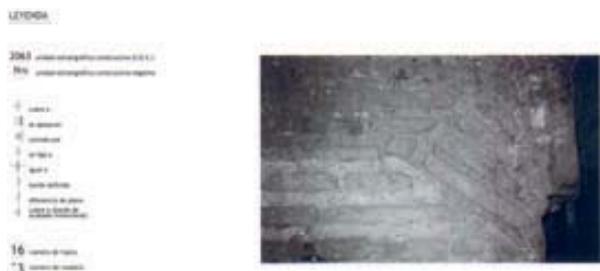
Il. 18. Detalle del cambio de mortero en obra detectado en el paramento oeste entre las subfases 1a y 1b y también del segundo periodo

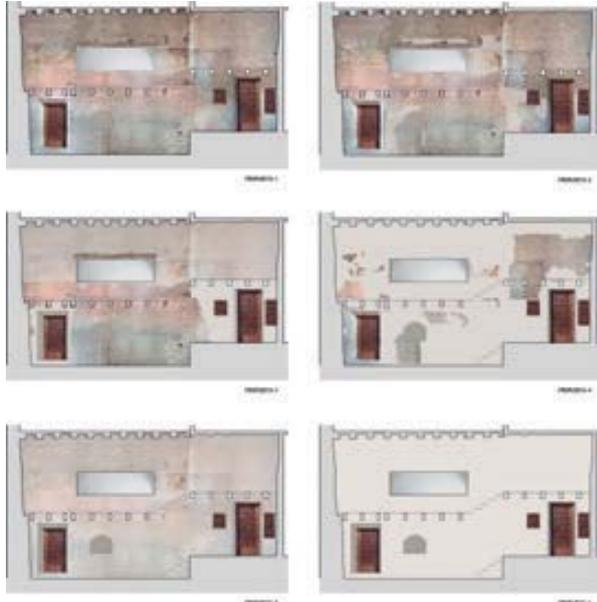
Il. 1. Camilla Mileto y Fernando Vegas, Vista de las seis opciones de tratamiento de las superficies en el paramento este, propuestas en el proyecto de restauración de las superficies de la Barbería

En la primera propuesta, denominada “conservación y consolidación del estado actual”, se preveía la limpieza de los muros, la consolidación de los mismos con consolidantes transparentes (agua de cal o silicato de etilo) y la fijación de los enlucidos existentes. Las ventajas de esta primera opción residen en la conservación integral de todos los datos y su posible

En la segunda alternativa, denominada “conservación y tratamiento selectivo según los diferentes niveles de degradación”, previa limpieza de los muros, se preveía la aplicación de un tratamiento translúcido en forma de lechada o veladura de cal en aquellas zonas que presentaban un estado de degradación avanzado, para reparar las mismas y conferirles un aspecto mejor. Las ventajas radicaban en una buena conservación de los datos y en el retorno del decoro a las partes más degradadas, mientras que las desventajas se cifraban todavía no sólo en el exceso de fragmentación y la dificultad de lectura, sino también en la generación de nuevos bordes estratigráficos de contacto y en la necesidad de un control de ejecución minucioso.

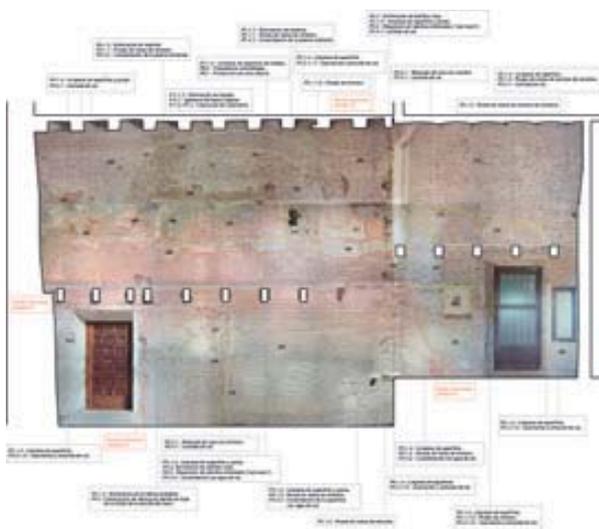
Il. 2. Camilla Mileto y Fernando Vegas, Fotoplano del paramento este en la opción 3 elegida para la obra, con indicación sobre el mismo de las acciones de proyecto

La consolidación de las superficies incluyó la aplicación de tratamientos transparentes, translúcidos y opacos y la restauración de las yeserías históricas existentes. Tras realizar pruebas de consolidación transparente de superficies con cuarenta manos de agua de cal sin resultados satisfactorios y teniendo en cuenta los plazos de ejecución de la obra, se optó por el empleo del silicato de etilo diluido al 50%, aplicado en dos, tres o cuatro manos en función del soporte. El tratamiento translúcido consistió en una fina lechada o veladura de cal ligeramente entonada con muy poco cuerpo por el empleo de árido muy fino. El tratamiento opaco se tradujo en un enlucido de mortero de cal entonado en masa y texturado, aplicado en tres manos sobre el soporte base. La dificultad de estas tres operaciones estribó no tanto en su puesta en obra, sino en su aplicación diferenciada en cada una de las zonas destinadas para ello.

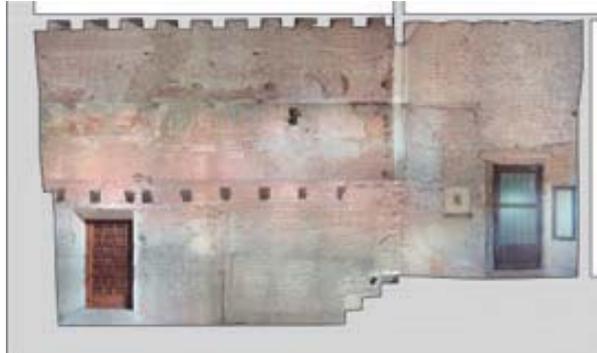
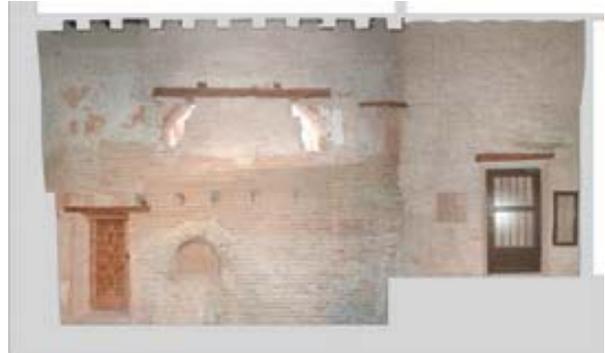
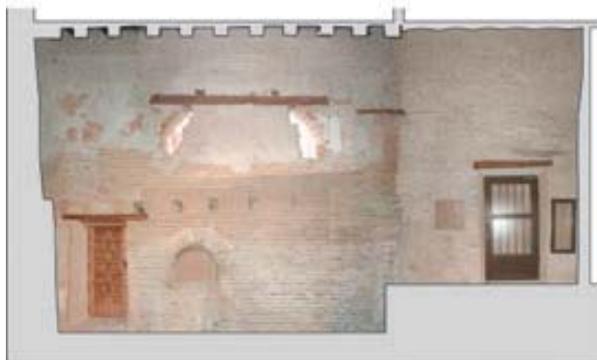
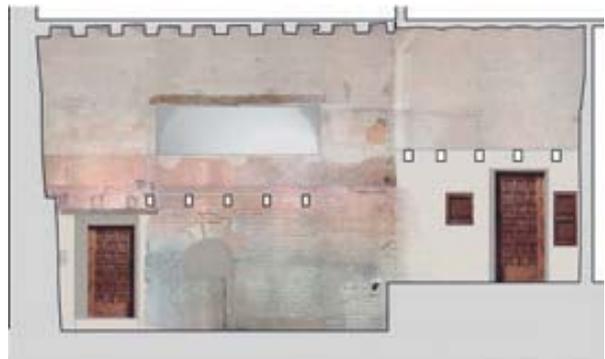
Il. 3. Camilla Mileto y Fernando Vegas, Fotoplanos de comparación del estado previo y posterior a la restauración de las superficies del paramento este

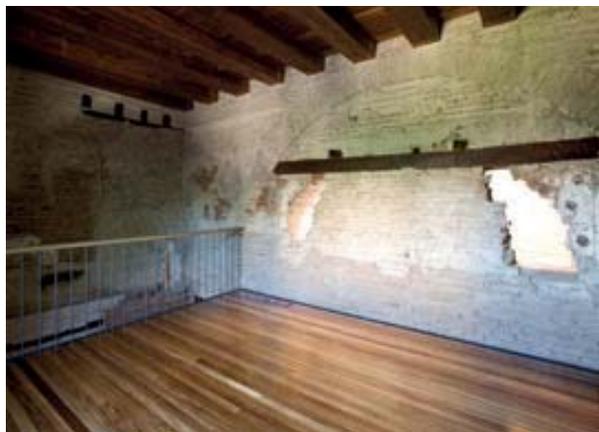
Il. 10. Camilla Mileto y Fernando Vegas, Vista del forjado de la sala principal recogido por un angular en U perimetral y el gran arco de descarga sobre el dintel y las antiguas ménsulas de yeso que descubrió Leopoldo Torres Balbás

Para la creación de un nuevo forjado antes inexistente en la sala secundaria de menores dimensiones, únicamente con 10 cm de espesor, que incluía el pavimento, la estructura, el paso de instalaciones y el acabado del techo, fue necesaria la construcción de una losa maciza de madera de este espesor, biapoyada en los muros, con el acabado preparado por ambas caras, donde las

instalaciones atraviesan su interior por la fibra neutra del forjado. La losa maciza de madera, constituida por listones de 6 cm de espesor y 10 cm de canto matados en sus esquinas con un imperceptible pico de flauta, queda recogida por un marco perimetral perfectamente rectangular formado por angulares en U que no llega a tocar los muros. Los apoyos de esta losa maciza de madera se reducen a cuatro tetones metálicos de 2 cm de diámetro en cada extremo, insertados en la fábrica de ladrillo.

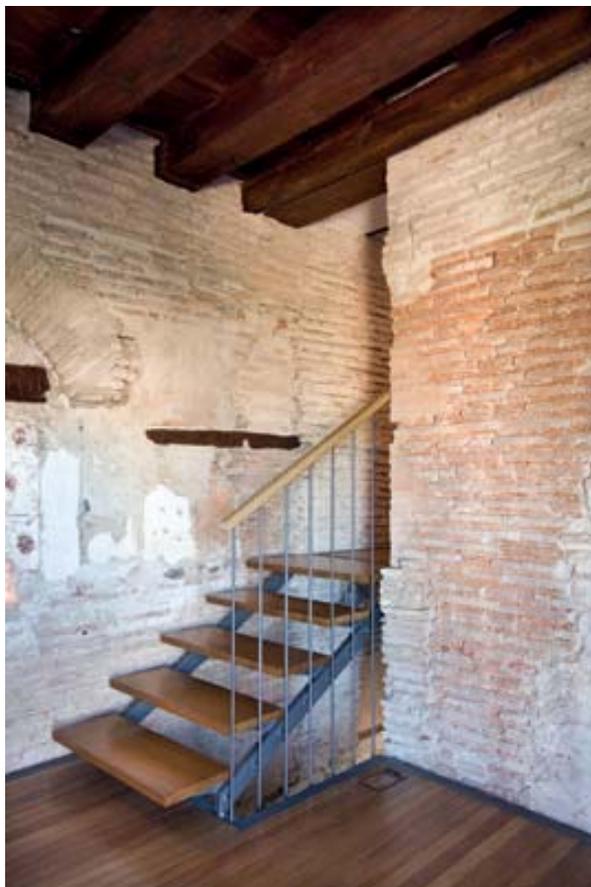
Il. 11. Cristina García Zarza, Detalle de una escalera con zancas sencillas, angulares de apoyo ocultos y peldaños abiertos de madera, para que sean lo más transparentes y ligeras posibles. © Patronato de la Alhambra y Generalife

Para las escaleras se diseñaron, en sus zancas, angulares de apoyo y peldaños de madera para ser lo más transparentes y ligeras posible, para que no invadieran el espacio con una presencia demasiado abrumadora. Lo mismo se puede observar de las barandillas de la escalera y los antepechos de los espacios a doble altura, contruidos con varillas calibradas de 12 mm de

espesor con pasamanos superior de madera con perfil ergonómico. Todas las soldaduras entre elementos metálicos (zancas, barrotillos, perfiles, encintados, etc.) se han mantenido internas u ocultas en lo posible, persiguiendo una gran limpieza en el diseño y en la ejecución.

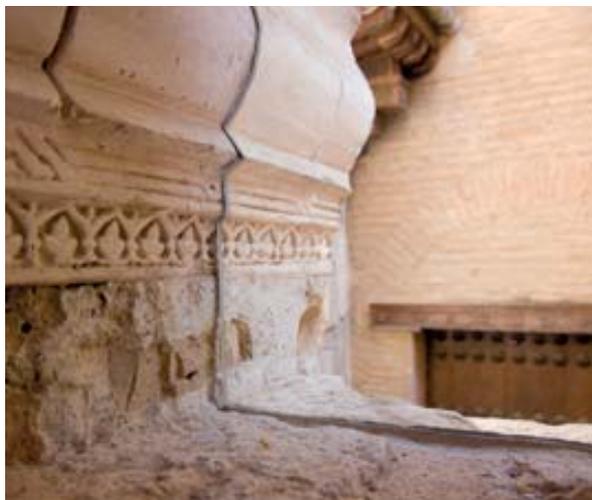
Il. 14. Cristina García Zarza, Detalle de la entrega del cristal en seco, sin llegar a tocar la muesca vertical existente en las antiguas ménsulas en yesería. © Patronato de la Alhambra y Generalife

La inserción de los cristales para cerrar los vanos abiertos por Torres Balbás en torno a las antiguas ménsulas en yesería conllevó una cierta dificultad, hasta el punto de que fue necesario dibujar patrones *in situ* de los cristales y fabricarlos hasta tres veces para que encajaran perfectamente en su sitio. En efecto, en ambos casos los cristales laminados escogidos por su baja reflexión se recibieron con mortero en la fábrica de ladrillo adyacente y se dejaron a un milímetro aproximadamente del perfil mixtilíneo de la yesería, enfrentados a una muesca vertical existente que disimula su presencia. La operación de

introducción del cristal debió ser ensayada con el patrón previamente para permitir su entrada en el vano existente sin necesidad de manipular la fábrica de ladrillo histórica. Ambos cristales así colocados pasan completamente desapercibidos si no se busca con la vista la presencia del vidrio.

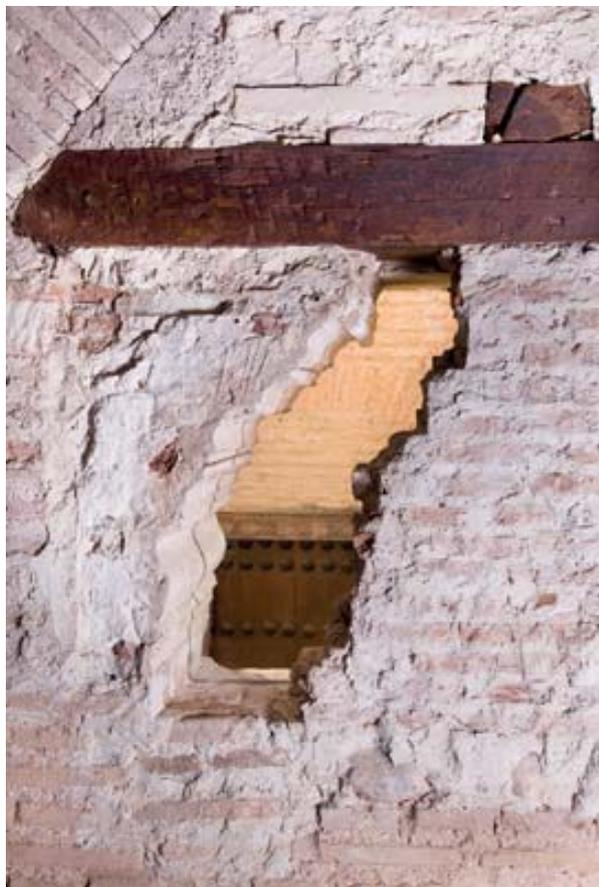
Il. 15. Cristina García Zarza, Vista del vano izquierdo abierto por Torres Balbás en torno a la antigua ménsula de yesería con el cristal ya incorporado, que no revela su presencia gracias a su ajustada entrega.  
© Patronato de la Alhambra y Generalife

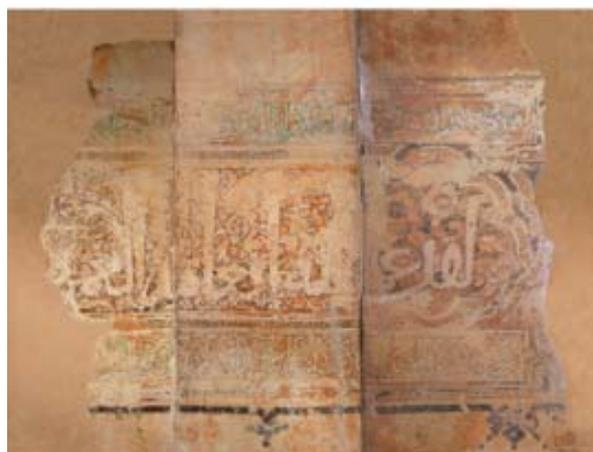
Il. 16. Camilla Mileto y Fernando Vegas, Detalle en forma de fotoplano desplegado de la jamba policroma que se ha liberado del tapiado y se ha puesto en valor, fotoplano realizado por Teresa Carrau y Lidón Sánchez

Por último, se insertó igualmente el cristal correspondiente a la jamba policroma que se encuentra absorbida en el muro de separación entre la Barbería y el Mexuar. La estratigrafía ha permitido datar la jamba en la época de Ismail I y el tapiado de la misma pocos años después, en la época de Muḥammad V. Leopoldo Torres Balbás abrió una cata tanto desde la Barbería, donde respetó parte de la fábrica de Muḥammad V para

dejar testimonio del tapiado, y desde el Mexuar, dejando incluso la cata convertida en un vano perfectamente recortado cuando enlucó de nuevo con yeso el interior del Mexuar.
