TRABAJO DE FIN DE GRADO

Estudio de inestabilidad y propuesta de solución del talud derecho de la carretera CV-425 en el P.K. 16+450, en el término municipal de Macastre (Valencia)

Grado de Ingeniería de Obras Públicas

Fecha: 04-09-2018

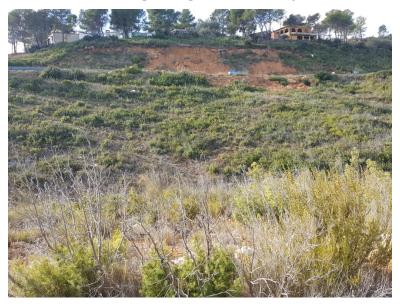
Imagen 1. Imagen de campo. (Fuente: Elaboración propia)

Este talud ha sufrido desprendimientos de unos 65-70 m³ de terreno. Sobre su coronación como se puede apreciar en la imagen 1 se edificaron varias

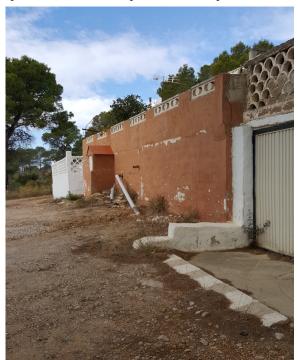
Como puede vislumbrarse, las edificaciones no se conservan bien, contando además varias de ellas con piscina de uso privado.

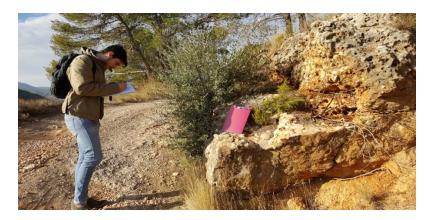
Imagen 3. . Imagen de campo. (Fuente: Elaboración propia)

El mencionado camino, como se puede apreciar no está trabajado, viéndose desperfectos ocasionados por el paso de vehículos a lo largo del tiempo.

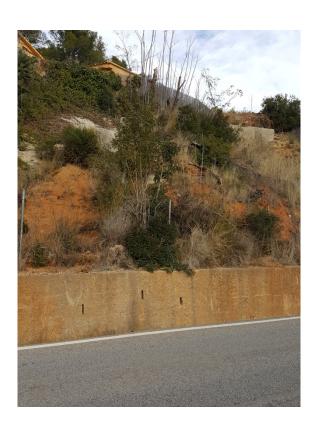
Imagen 9. Imagen de campo. (Fuente: Elaboración propia)

En cuanto a la zona oriental del talud, localizada en la continuación de la carretera dirección SE, presenta síntomas de desplazamiento, el cual se ha intentado contener mediante muros de no más de 1 metro y con proyecciones de hormigón en plena ladera.

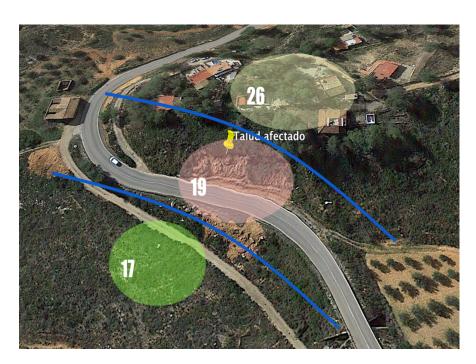
Imagen 16. Estatigrafía de detalle real. (Fuente: Google Earth)

Como se puede observar en la imagen 15, remodelada por el autor de este trabajo, la estatigrafía real difiere de la estipulada por el IGME. Según lo visto anteriormente, la estatigrafía a esperar en la zona de estudio sería la definida en la imagen 14, teniendo que encontrarse los estratos 17, 20 y 26 respectivamente; por otro lado, lo que se descubre una vez se analiza el

terreno en laboratorio es que el estrato intermedio o número 20 (según el IGME), no está compuesto por conglomerados de cantos calcáreos con niveles de areniscas, sino por calizas lacustres con intraclastos y margas o margocalizas en la parte superior.

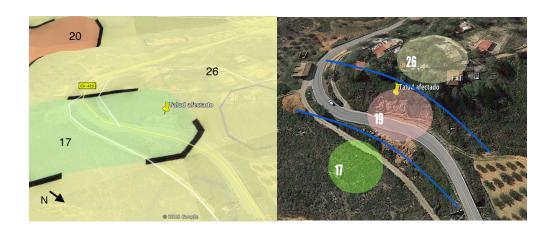
Imagen 17. Diferencia entre la estatigrafia de detalle real y la del IGME. (Fuente: Google Earth)

Una vez dicho esto, se mostrará en la imagen 17 la diferencia entre la estatigrafía de detalle según lo estipulado por el IGME y lo real, es decir, lo encontrado durante el trabajo de campo.

Como puede apreciarse según lo dicho anteriormente el estrato intermedio real, no coincide con el dispuesto por el IGME, generándose lagunas estatigráficas, en el caso de estudio dos, la primera entre los estratos 17 y 19 (sustituyendo al 20) y la segunda, desde el estrato 20 hasta el 25 inclusive.

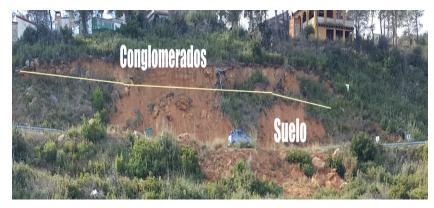
Imagen 18 . Diferencia entre niveles. (Fuente: Elaboración propia)

Tras la visita a obra se observa que el talud se ha visto afectado por ambos, ya que, está compuesto por sendos materiales (tierra y roca)

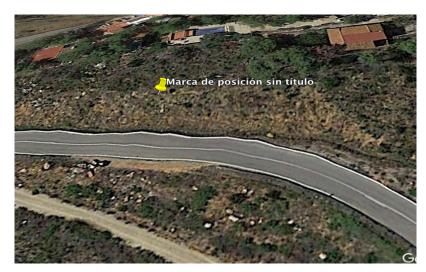
Imagen19. Talud de estudio sin rotura. (Fuente: Google Earth)

Esta primera imagen que data de 23/07/2014 no muestra ningún indicio de que se haya producido alguna inestabilidad en el talud, así que servirá como punto de referencia de cara a conocer cuando o en que franja de tiempo se produjo el deslizamiento estudiado. En ella se puede apreciar la geometría original del talud.

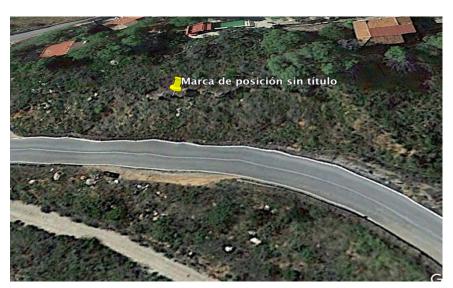
Imagen 20. Talud de estudio con rotura. (Fuente: Google Earth)

Al contrario que la imagen 17 del 23/07/2014, esta tomada el 21/09/2015, ya muestra una clara línea de rotura del talud, generando un marcado escarpe en el estrato de los conglomerados (fijarse en el punzón amarillo).

Como se ha mencionado, es muy baja la probabilidad de que se produzca un nuevo deslizamiento, al no haberse encontrado ninguna causa natural que aconteciese dicha inestabilidad, siendo su único acelerante un exceso de agua, sino que al contrario, debido al análisis de la pluviometría y al seguimiento de la evolución del colapso, se puede llegar a concluir que la causa del mismo fue debida a la rotura o desagüe de alguna piscina
