La Sinagoga del Tránsito Rehabilitación del Museo Sefardí. Toledo

Carmen Bravo Durá
Jaime Martínez Ramos

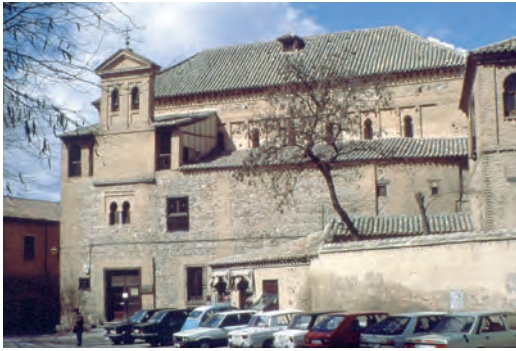
2

2. Fachada del acceso: el cuerpo central, la Sala de Oración, pierde el ritmo de iluminación de los huecos superiores por la existencia del campanario
3. Fachada Oeste: deterioro del paramento sobre la calle de los Reyes Católicos
4. Detalle del acceso: espadaña superpuesta al campanario, ventana ajimezada y otros huecos diversos
5. Vestíbulo público: taquilla y expositores
6. Sala de Oración: frente del Hejal

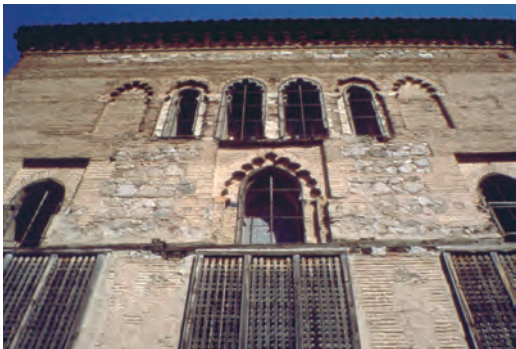
3

Museo. El aspecto exterior de las fábricas es sucio y descompuesto, debido a la agresión meteorológica y a la polución, sobre todo en el testero Oeste por soportar la calle de los Reyes Católicos un intenso tráfico (fig. 3).

Las fachadas, sucias y decompuestas sus fábricas, se limpian, rejuntan o reconstruyen según la conveniencia de una u otra actuación (fig. 20). Los desordenados ventanucos, practicados para los antiguos usos, se cierran (fig. 21).

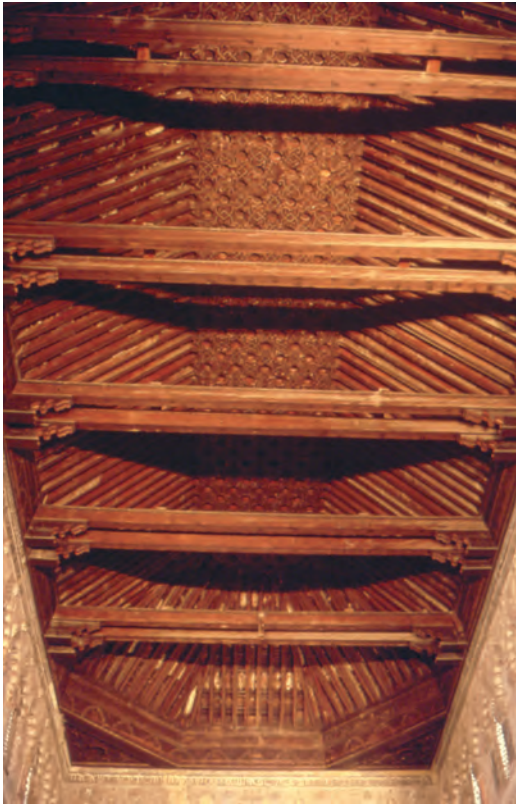
7

7. Artesonado, donde se aprecian piezas desprendidas que provocan cambios de coloración

30. El artesonado se limpia y se unifica la coloración

xilófagos detectados, y ya citados, no habían causado daños irreparables, pero obligaron a una desinsección previa a la restauración. Los lógicos movimientos de la madera, la oxidación natural y los humos, habían producido levantamientos de la capa pictórica, oscurecido colores y disminuidos los contrastes. La restauración efectuada entona las piezas no originales y aquellas que habían sufrido una fuerte pérdida de su coloración. La limpieza de la capa pictórica y la fijación de la policromía se efectúa con métodos tradicionales: disolventes orgánicos, colas animales, calor y presión.

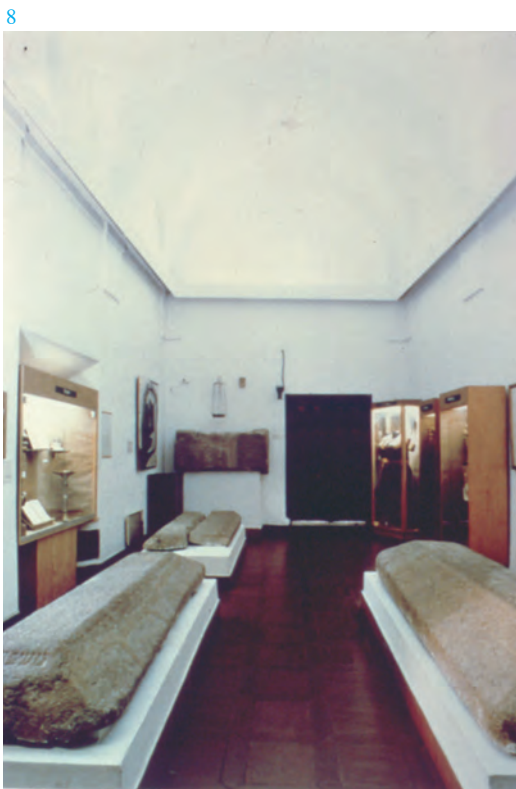
8

8. Sala del Museo: expositores sobre paramentos o dentro de los huecos de las ventanas. Las laudas, en el suelo, dificultan la circulación

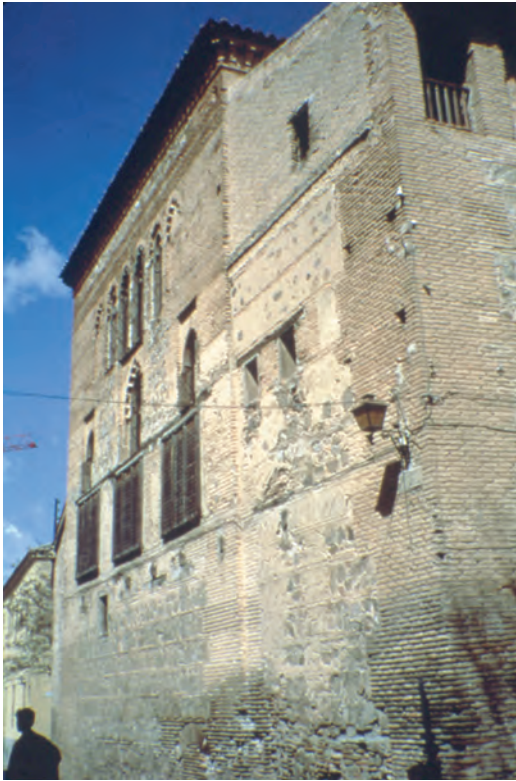
16

El campanario, aunque del siglo XVIII o anterior, es una pobre construcción de mala calidad. Su cubierta, a un agua y pendiente hacia el exterior, tapa dos de las ventanas superiores de la Sala y modifica la visión de la parte alta de ésta como elemento exento (fig. 16). La espadaña se adosó al campanario existente, sin modificar su geometría y volumen. Como arriostramiento de uno y otra, dos grandes vigas de madera se incrustan y reciben, precisamente, en las ventanas de la Sala (fig. 18). Recuperar el ritmo de iluminación, la imagen de la esquina Suroeste y corregir tan deficiente construcción es importante.

16. El testero del campanario, de pobre construcción, acomete contra el cuerpo central de la Sala desvirtuando la volumetría de ésta

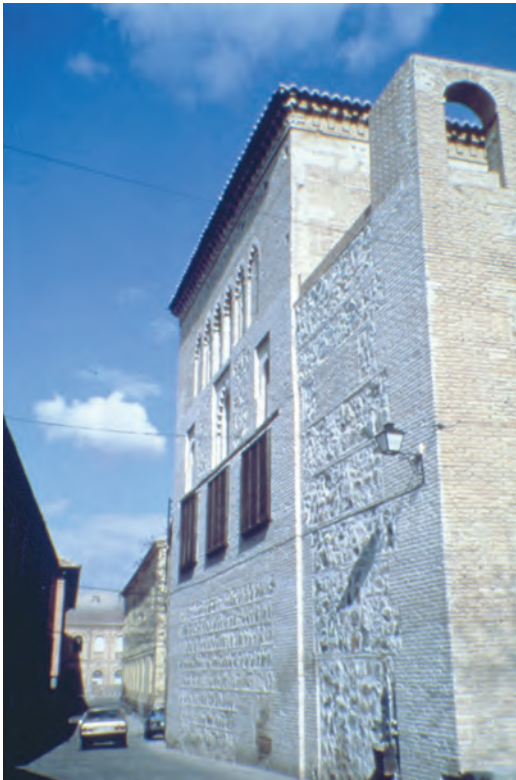
17

17. Reestructurado el campanario, y sujeta la espadaña, el cuerpo central de la Sinagoga vuelve a mostrar su volumetría original

La primera suponía la desaparición de testimonios de la historia, y no había seguridad de que al extender el faldón actual recuperara la forma original, por la duda, antes expresada, respecto a la ocultación parcial que su trazado provoca en las ventanas de ese costado. La segunda, por su parte, plantearía un problema de estabilidad de la espadaña al suprimir el cuerpo al que está unida. Optamos por la tercera vía por parecernos que alteraba menos la imagen, manteniendo las dos intervenciones de la historia. Se suprime la cubierta que oculta las ventanas y la espadaña se atarriestra al muro de la Sala mediante una estructura metálica empotrada. Del campanario se reconstruye su frente de arcos y dinteles, doblando las esquinas para recomponer el volumen y obtener mayor estabilidad, pero sin entestar contra el cuerpo central de la Sinagoga (fig. 17). Uno de los dinteles resultó ser una viga mudéjar reutilizada y que, una vez restaurada, es hoy es uno de los elementos expuestos en el Museo (fig. 19). Este frente se corona con una viga de hormigón coloreado que lo ata con la espadaña.

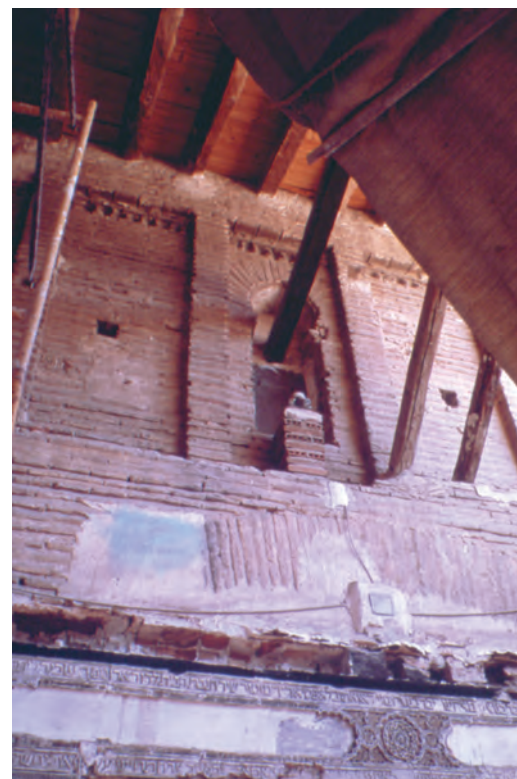
18

18. Puntales de arriostramiento de la espadaña contra el remate de las altas ventanas de la Sala

En las yaserías el empuje del arriostramiento de la espadaña había provocado una grieta que, arrancando por debajo del arrocabe¹, interesaba el vértice superior de una de las ventanas lobuladas. Por otro lado, en el montaje y desmontaje del retablo barroco que ocultaba el Hejal se produjeron diversos desperfectos en las yaserías del paramento Este. Aunque restauradas en su día, el desconocimiento de la lengua hebrea equivocó la recolocación de algunos de los trozos desprendidos. Los nuevos trabajos de restauración se realizaron en dos fases. En la primera se procedió a la limpieza, consolidación y tratamiento de las partes con peligro de desprendimiento. En la segunda se limpia y consolida la capa pictórica, se ejecuta una reintegración cromática, y se procede a una protección final de dicha capa.

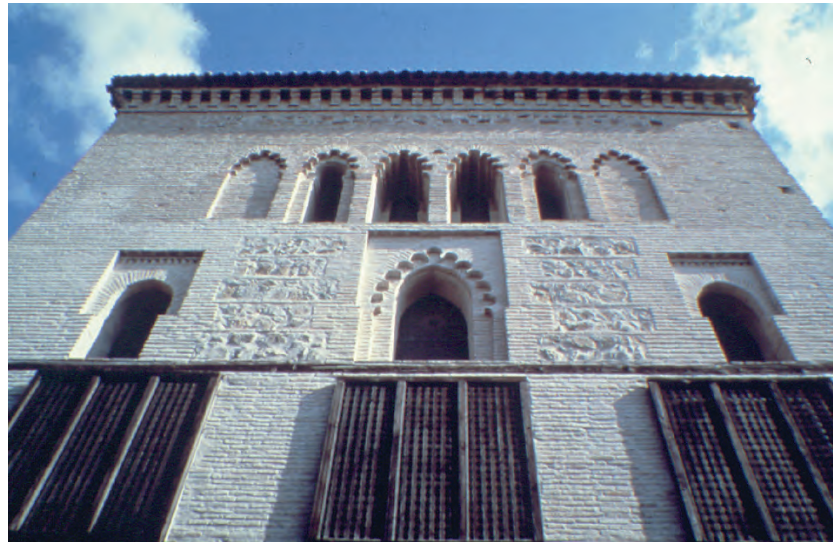
20

20. La fachada Oeste, sobre la calle de los Reyes Católicos, tras su restauración
