Portada de la iglesia de San Juan Bautista en Las Cabezas de San Juan, Sevilla

Juan A. Fernández Naranjo *

La restauración de la Portada de la Iglesia de San Juan Bautista responde al tipo de intervención modesta en su presupuesto pero ambiciosa en su riguroso planteamiento metodológico. El autor nos expone cómo a través de las obras de intervención fueron descubriendo los datos que atesoraba esta portada barroca realizada, con gran dominio del oficio, en ladrillo. Especial interés merece sobre todo el tratamiento del color.

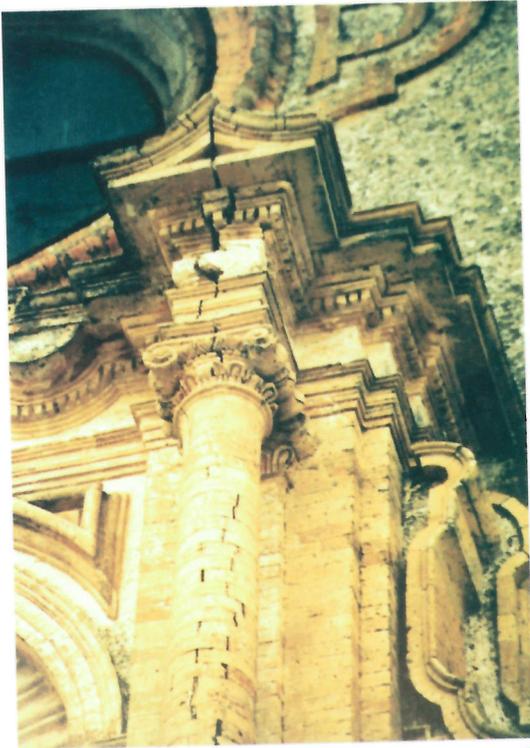
5

5. COLUMNA Y ENTABLAMENTO JÓNICO

La fábrica descompuesta por efecto del hinchamiento del vástago de hierro interior

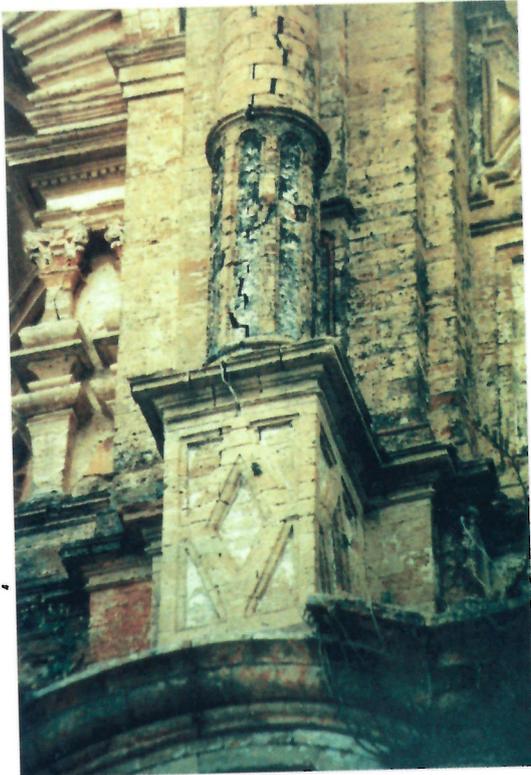
6

6. TERCIO INFERIOR DE LA COLUMNA JÓNICA

El efecto es el mismo ya que el vástago recorre toda la columna y se apoyan en el basamento

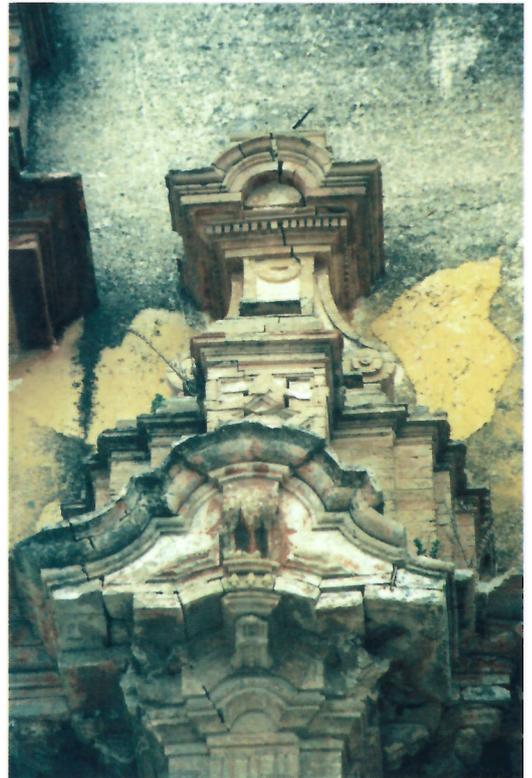
8

8. PINÁCULOS

Estado en el que se encontraba la fábrica de los pináculos por efecto de la oxidación de los vástagos interiores

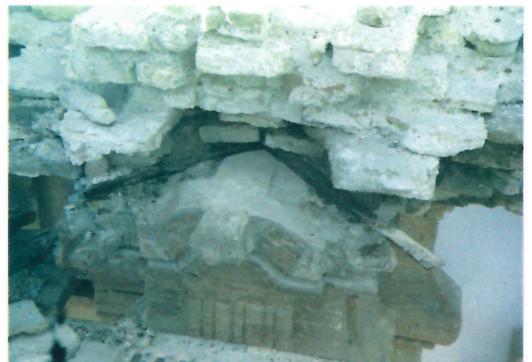
9

9. CIMACIO DE LAS COLUMNAS INFERIORES

Refuerzo de hierro que colaboraba en la sustentación de la cornisa, por encima de los canes, cuyo hinchamiento ha ayudado a su descomposición

se dotaron de alambres que se empotraron en la referida losa. También en los grandes cimacios de la columnas hubo que sacar un refuerzo de hierro en forma de Y que, empotrada en la fábrica, dirigía sus extremos a los ángulos de la cornisa sobre tres canes que allí se sitúan, muy deteriorados o desaparecidos. Estos refuerzos no se repusieron, pero se conectó todo a la losa que antes hemos mencionado.

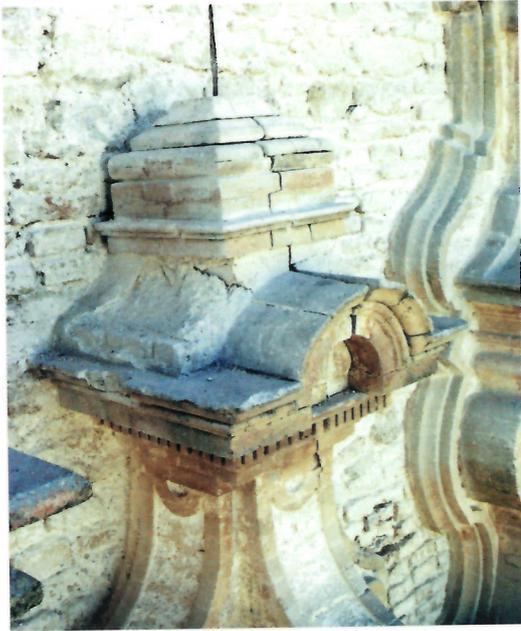
10. ESTADO INICIAL DEL PINÁCULO

Obsérvese la grieta vertical que descomponen la fábrica y la pérdida del remate final

de la oxidación de los vástagos de hierro forjado que se habían utilizado para su refuerzo, los cuales en presencia de humedad llegan a aumentar entre 10 o 12 veces su volumen inicial. Espectacular resultaba el caso de los situados en las columnas del cuerpo de la hornacina y de los que sujetaban los pináculos laterales, que generaban unas tensiones internas que rompían la fábrica de ladrillo envolvente, generalmente frágil por la introducción del hierro para alcanzar la resistencia adecuada de las piezas. Estas roturas permiten la entrada paulatina de una mayor cantidad de agua lo que genera un círculo vicioso sin solución de continuidad -más agua, mayor aumento de volumen, incremento de fisuras y grietas, más agua-.

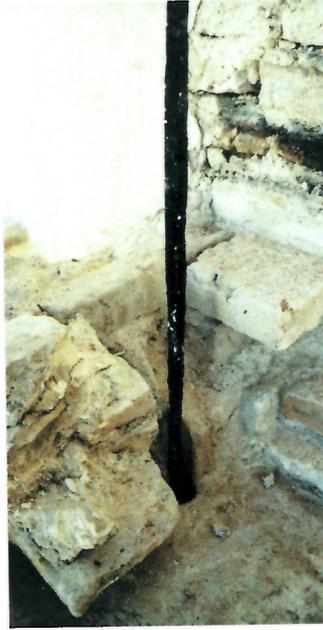
11

11. VÁSTAGO INTERIOR DEL PINÁCULO

Su hinchamiento produce los daños en la fábrica y puede apreciarse la notable reducción de su sección original

El desmontaje del pináculo lateral izquierdo del cuerpo alto nos ofreció el primer vástago de hierro que se extrajo, descubriéndose, pegados al muro, la existencia de otros dos pequeños pináculos en su base de los que no se tenía noticias. Se repuso el refuerzo, esta vez de acero inoxidable y se volvió a montar la fábrica desmontada reconstruyéndose los pináculos, como veremos más adelante.

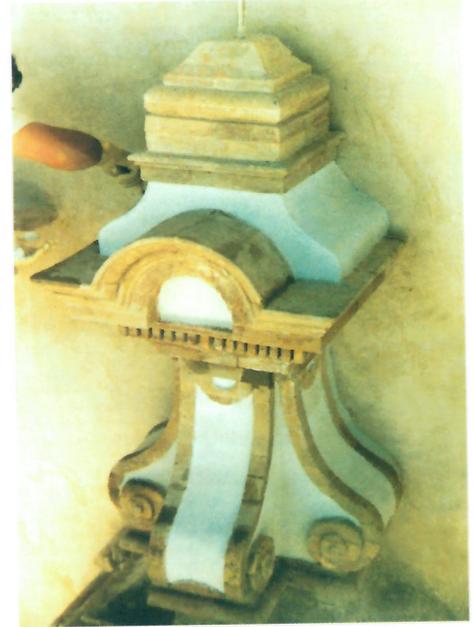
12

12. RECUPERACIÓN DEL PINÁCULO

Con un nuevo refuerzo de acero inoxidable se vuelven a montar en su sitio las piezas antes desmontadas

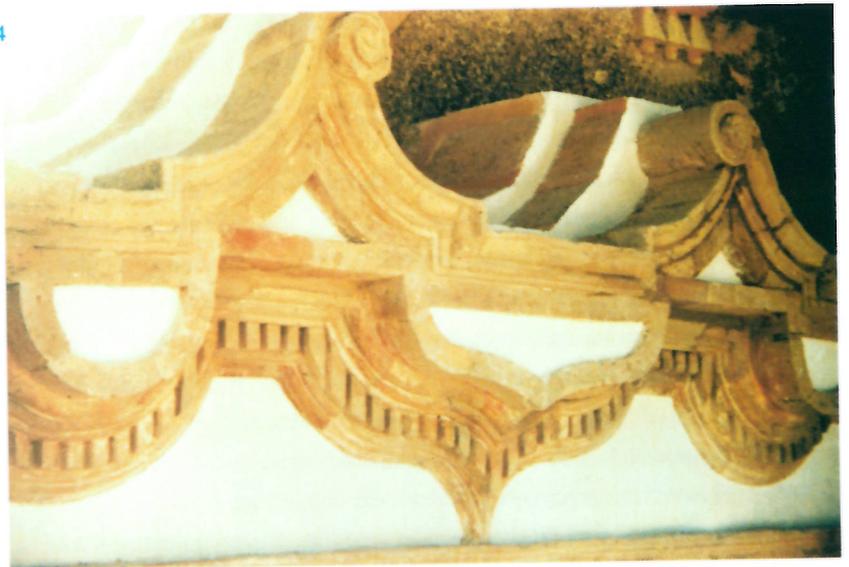
14

14. ENTABLAMENTO YA RECUPERADO

Se labraron algunas piezas que faltaban o eran irrecuperables y se volvió a montar sin refuerzo alguno

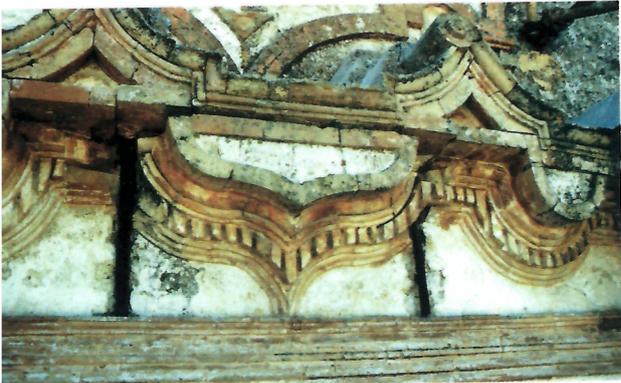
13

13. ESTADO INICIAL DEL ENTABLAMENTO DEL CUERPO SUPERIOR

El enfoscado ha reventado por el aumento de volumen de los vástagos de refuerzo. No se consideró necesario volver a ponerlos

El cuerpo de la hornacina fue el más espectacular y el que más satisfacción nos aportó. Se desmontó el entablamento superior eliminando los dos vástagos centrales, que no se repusieron ya que debieron responder a una medida de prevención poco fundada o a unas decoraciones que en su momento no se consideró oportuno colocar al final. El desmontaje de la columnas nos mostró un vástago interior cuadrado de una pulgada de lado, sujeto a la fábrica mediante pletinas a la altura de la basa y del cimacio que se encontraban en un estado deplorable. Además el efecto de la columna despiezada y dispuesta sobre el andamio de forma ordenada resultó entre sugerente e inquietante. Como es natural, se volvió a montar perfectamente sobre el nuevo refuerzo y todo quedó en su sitio. Aparte de la natural limpieza, la hornacina necesitó una escasa actuación, ya que sólo presentaba deterioro en la parte superior de los estípites de la esquina, donde únicamente existía refuerzo de hierro que se eliminó por considerarlo innecesario. La hornacina sí evidenció el primoroso labrado tanto en los capiteles corintios de los estípites como en las molduras del entablamento.

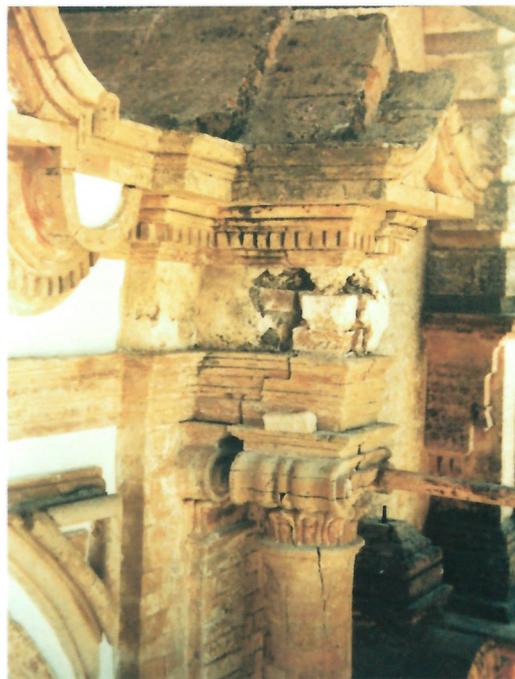
16

16. ESTADO INICIAL DEL CIMACIO Y CAPITEL JÓNICO

Totalmente reventado por efecto del aumento de volumen del vástago interior

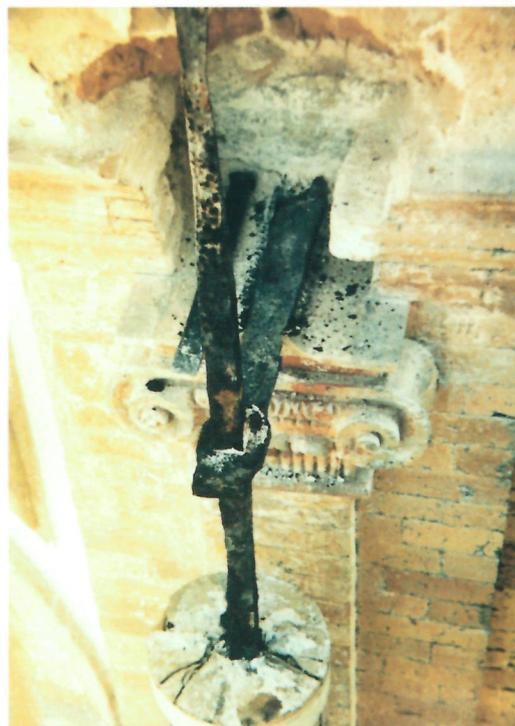
17

17. DESMONTAJE DE LA COLUMNA JÓNICA

Estado en el que se encontraban el vástago y el sistema de sujeción. Además los ladrillos semicirculares estaban rotos o reventados

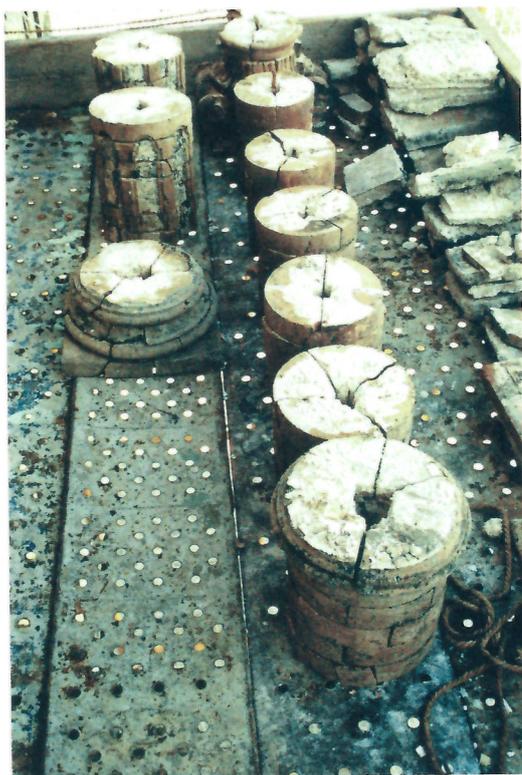
18

18. PIEZAS DE LA COLUMNA DESMONTADA

Cuidadosa disposición en la que situaron las piezas a la espera de su nueva colocación

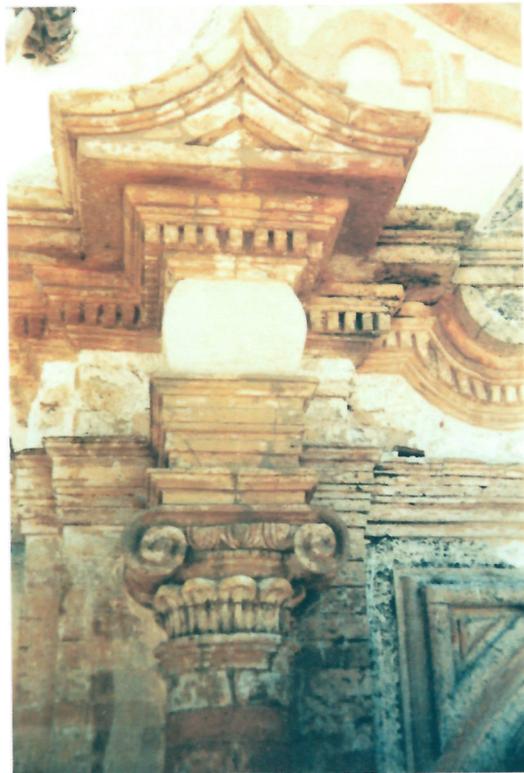
19

19. COLUMNA YA REPARADA

Tras la sustitución del vástago se vuelve a montar la columna con la reparación de algunas piezas y la sustitución de otras irrecuperables

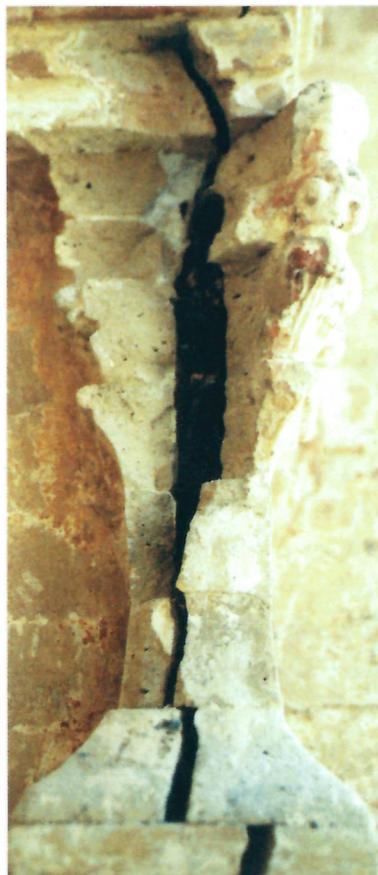
21

21. ESTÍPITES DE ESQUINA DE LA HORNACINA

Al estar en una situación más expuesta se les dota de un refuerzo interior, justo hasta donde está roto

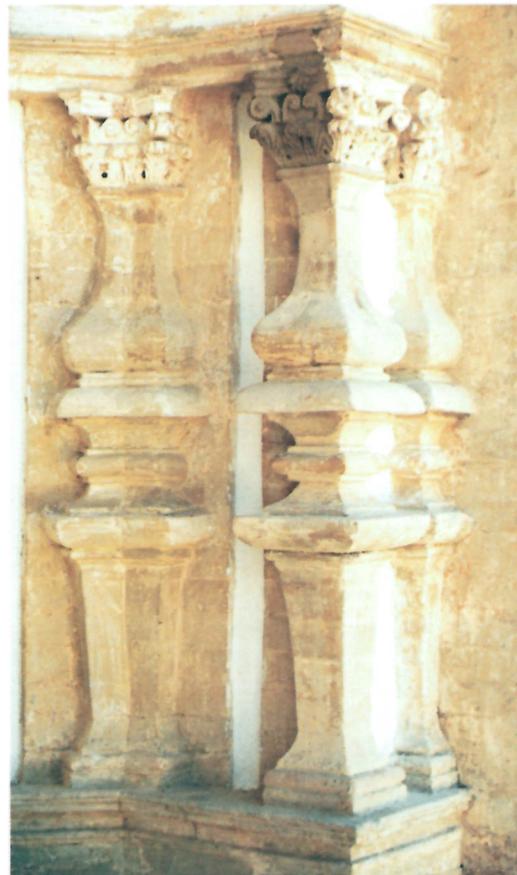
22

22. ESQUINA DE LA HORNACINA REPARADA

Resultado de la actuación una vez que se repuso el estípite y se limpió

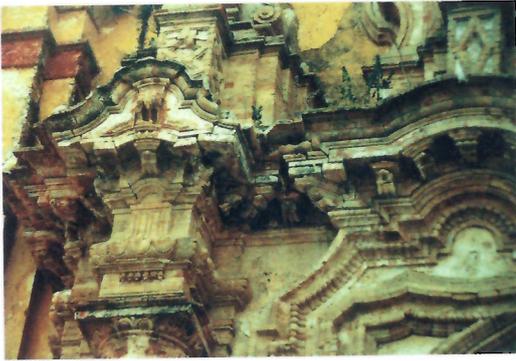
23

de raíces que, en su función de captar agua, van colonizando zonas más amplias, continuando así el deterioro de los morteros y con ellos el de la fábrica. El caso de la potente cornisa sobre el arco de entrada se demostró sorprendente, ya que parte de los ladrillos que presentaban mayor vuelo -unos 40 cm- y que servían de base para los superiores estaban totalmente sueltos y a punto de caer, justo en el centro de la puerta -lugar muy solicitado para fotos de familia-. Esta circunstancia era debida precisamente al deterioro del mortero explicado previamente, deterioro responsable de la pérdida de algunos canes sobre los que descansaban los grandes ladrillos de la cornisa. Esta patología ya era antigua, puesto que algunos huecos habían sido tapados y pintados encima.

23. CORNISA EN SU ESTADO INICIAL

La fábrica, totalmente descompuesta, donde aún se ven los refuerzos metálicos que, al aumentar de volumen, han expulsado algunas piezas -como los canes de esquina y los ladrillos que éstos soportan-, encontrándose algunas de ellas con riesgo de caída

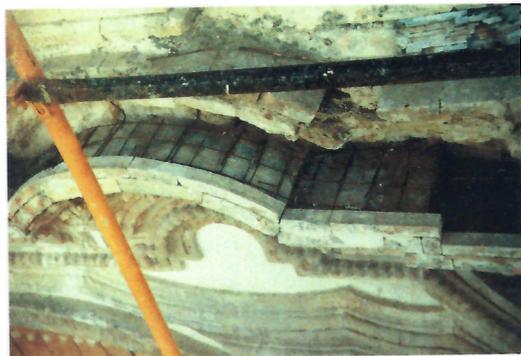
24

24. REFUERZO DE LA CORNISA

Como ya hemos referido antes, aquello que representaba un mayor peligro y riesgo de pérdida era la cornisa inferior sobre la entrada, por el problema de la degradación de los morteros y la desaparición de algunos canes. La actuación aquí fue especial ya que una vez desmontada se le dotó de una losa intermedia de hormigón armado que, siguiendo todos sus pliegues está sujetando los ladrillos inferiores y los pequeños canes, que, en una operación casi de ortodoncia

Una vez desmontada, se dispuso una losa de hormigón armado con un mallazo en el núcleo de la fábrica que permitía colgar las piezas de gran vuelo y apoyar el resto

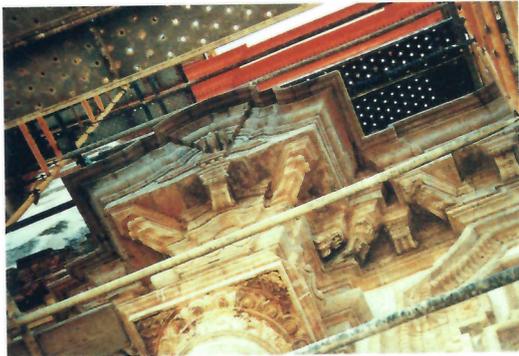
25

25. CORNISA REPARADA

Una vez ejecutado el refuerzo se concluyó el nuevo montaje pieza por pieza, con algunas reposiciones de ladrillos y muy especialmente de los canes reproducidos mediante molde en mortero
