Rehabilitación del claustro y nave de la Iglesia de San Francisco de Pontevedra *

Celestino García Braña **

“El 17 de Junio de 1995 un incendio destruye la techumbre de la Nave de la Iglesia de San Francisco de Pontevedra y la práctica totalidad del Claustro. El arquitecto encargado de la obra explica los criterios seguidos en la recuperación de los elementos perdidos, basada en una construcción acorde con técnicas y expresiones actuales, que encuentre sin embargo, las claves de su composición en los trazos, la geometría y los ritmos marcados por las obras históricas de cantería.

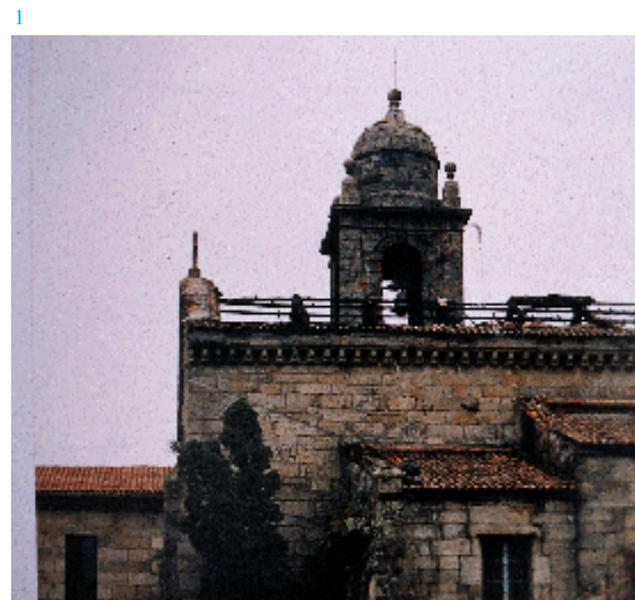
1. Cubierta de la Nave después del incendio

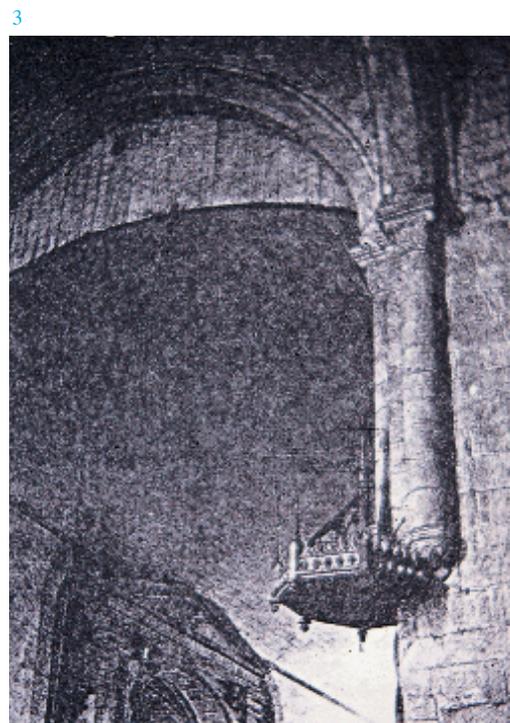
3. Techumbre de tablilla de la nave central

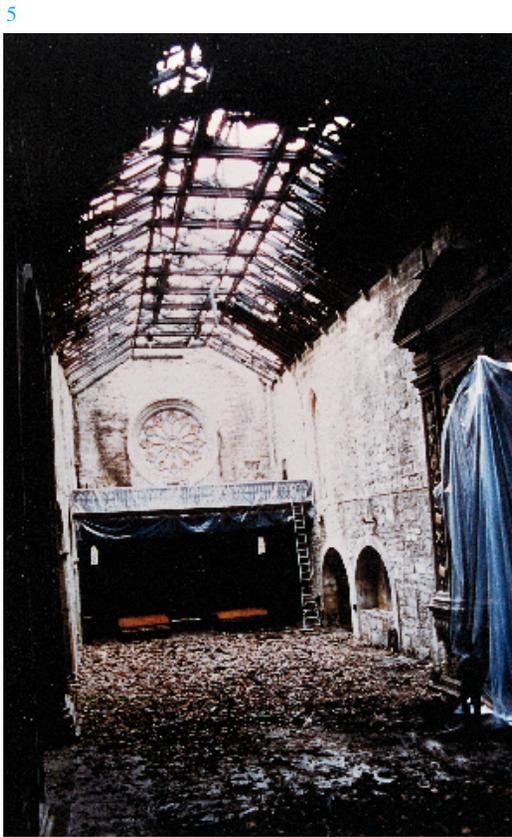
5

4. Iglesia antes del incendio
5. Nave de la Iglesia después del incendio
6. Detalle de la cercha de cubierta en la Nave de la Iglesia después del incendio
7. Claustro después del incendio

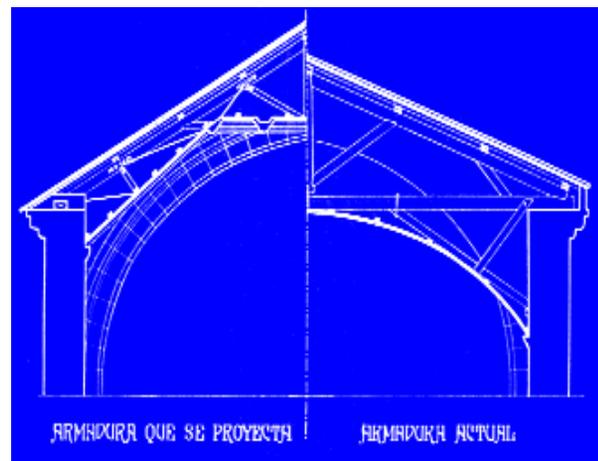
Gráfico Estudios comparativos de la nueva estructura de cubierta y de la antigua en el Proyecto de Rehabilitación de 1921

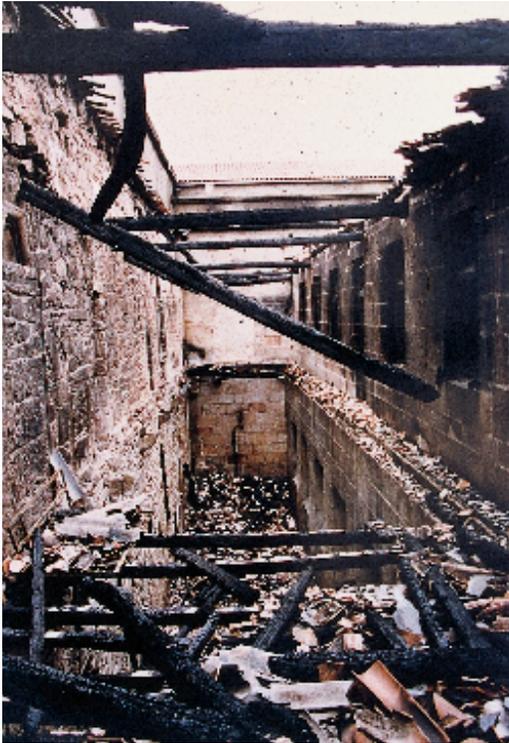
8

8. Planta y cubierta del claustro después del incendio

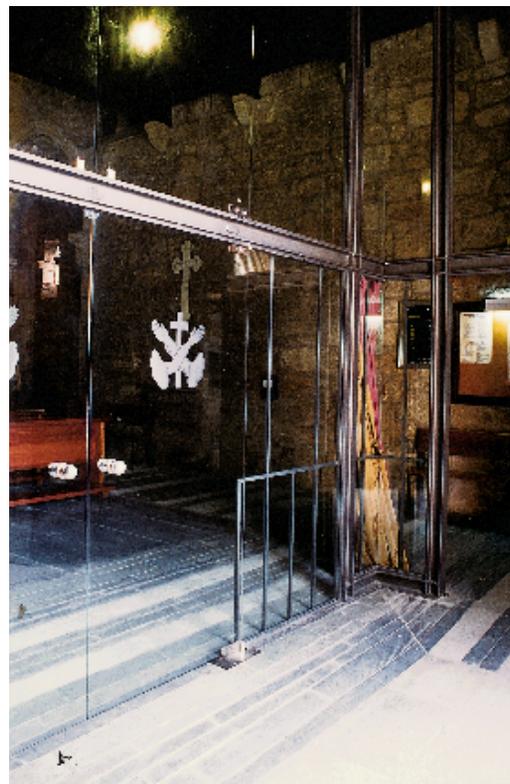
19. Corta vientos en entrada a la Iglesia

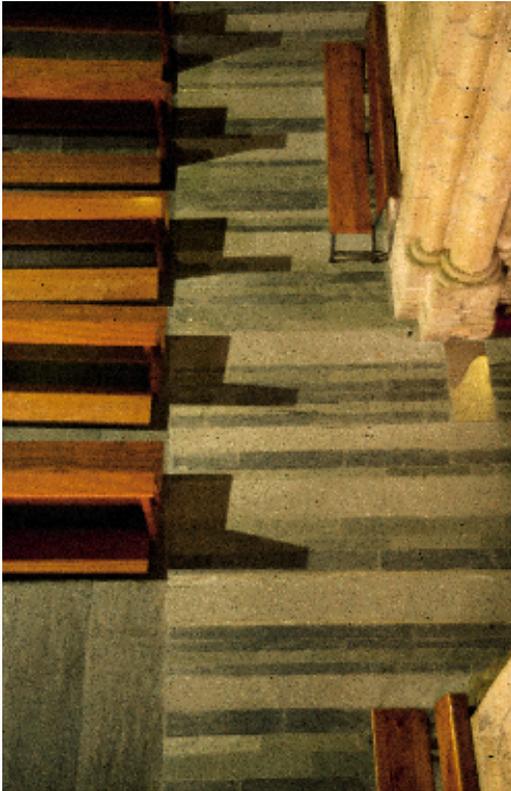
20

20. Detalle de pavimento de la Iglesia

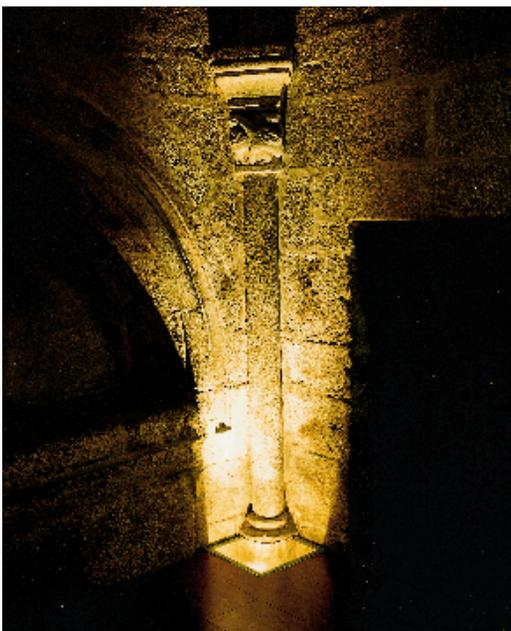
21

21. Iluminación de capilla (siglo XIV)
