Conservación y Restauración de ornamentos Palacio del Marqués de Dos Aguas

Carmen Rallo Gruss*

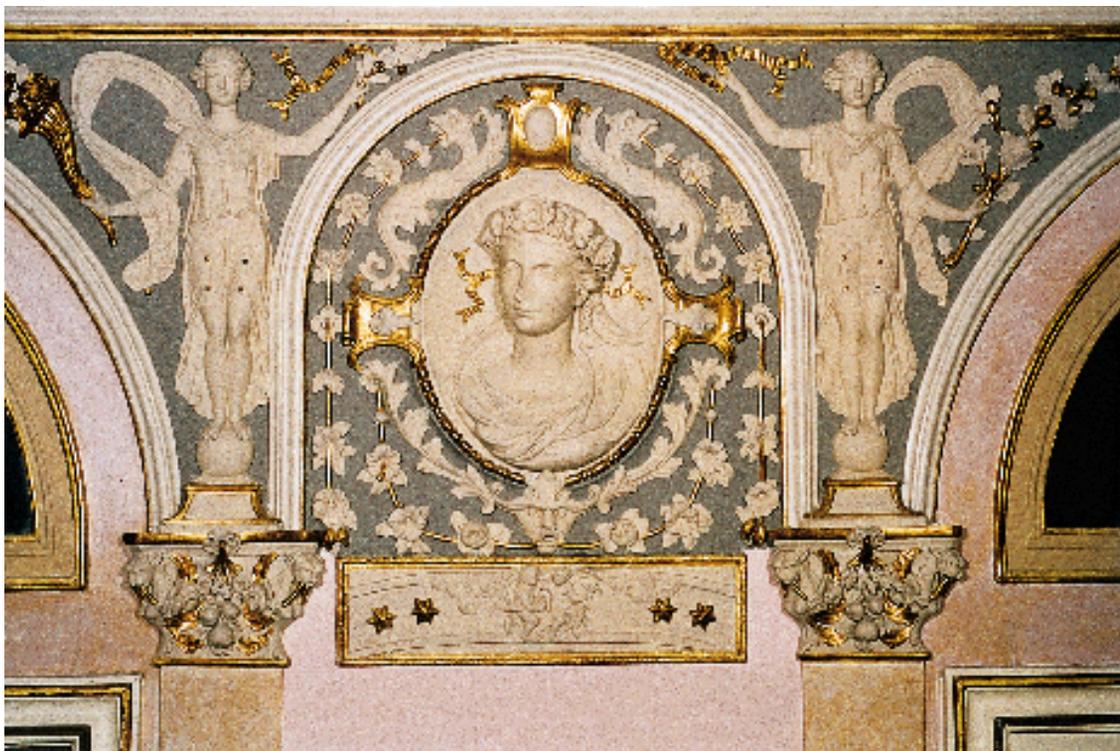
Zona de ornamentación, después de la intervención (fig. J. Pita)

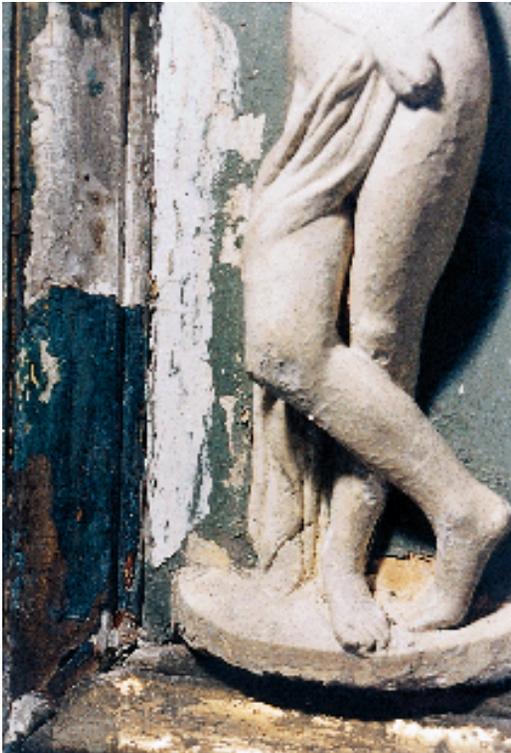
2

2. Degradación del yeso y pérdida de oros (foto J. Pita)

¿Cómo se manifestaba la humedad excesiva en el ornato mural y los bienes muebles? La humedad es la principal causa de la degradación de los materiales (fig. 2). Directamente produce que los yesos se sobrehidraten e hinchen, provocando deformaciones en los relieves de yeso, escamaciones en los oros y película pictórica, pérdidas de material, alteraciones de pigmentos. Pero además, la alta humedad relativa en combinación con otros factores, las temperaturas cálidas por ejemplo, provoca el crecimiento de microorganismos (hongos) y el ataque de xilófagos (carcoma).

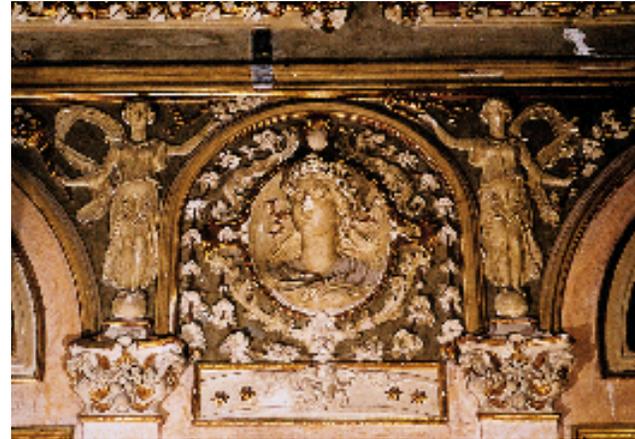
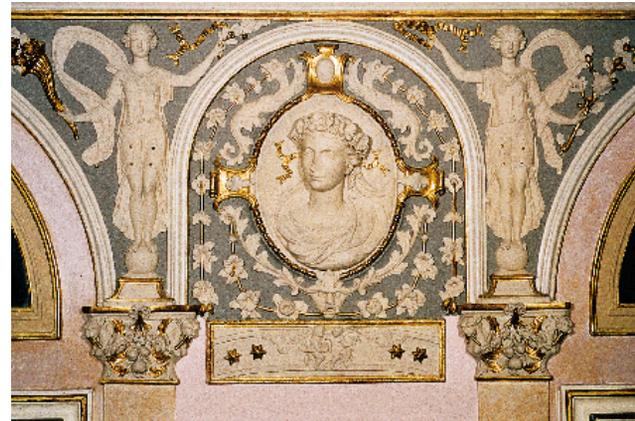
El resultado fue sorprendente, mejor que lo que podíamos imaginar: Ocultos por purpurinas brillaban oros finos; bajo paramentos pintados en colores pardos, opacos, oscuros, de baja calidad, aparecían estucos muy bien realizados y de bellos colores; las catas buscando los colores originales descubrían una gama colorista en tonos pastel insospechada, que si en ciertas ocasiones puede causar estupor por desconocimiento de la estética del XIX, permite mostrar una decoración al gusto de ese tiempo sin temor a equivocación (figs. 3 y 4).

3 y 4. Zona de ornamentación, antes y después de la intervención (foto J. Pita)

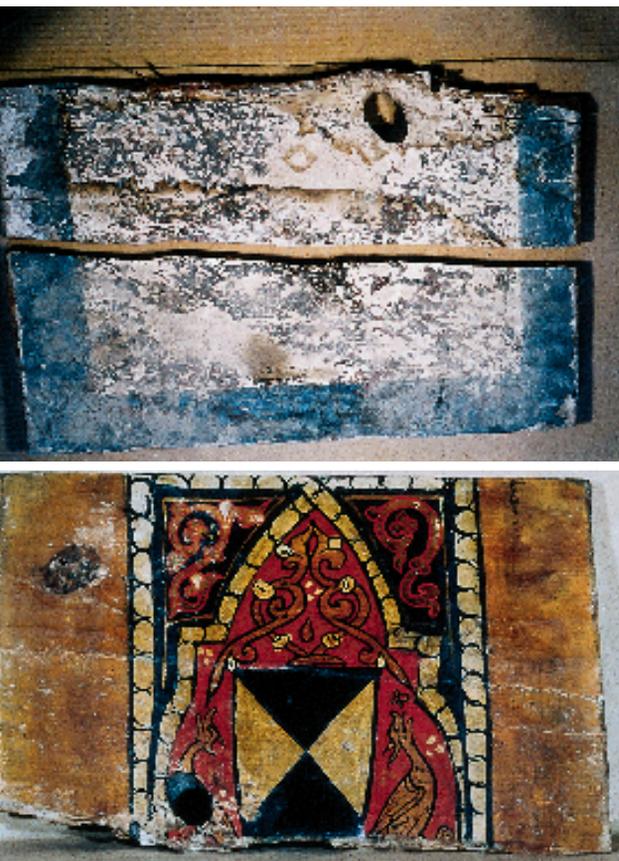
5 y 6. Tabica gótica, antes y después de la intervención
(foto J. Pita)

-Recuperación de un alfarje, que se encontraba embutido en el forjado entre la planta principal y la planta del actual museo de cerámica. Era una armadura correspondiente al primer palacio gótico, repolicromada dos veces en distintos tiempos siguiendo la moda de cada época. En la actualidad no está completo y se pueden contemplar veinte jácenas, fragmento de tablazón y friso, todo ello con una policromía correspondiente a la época plateresca. Debajo subsisten las otras dos decoraciones, la más antigua de gusto gótico. A esta época corresponden la primera viga, nunca repintada, y tres tabicas (figs. 5 y 6) expuestas también en la misma sala. Se ha instalado este alfarje en la Sala de Cerámica correspondiente a su datación.

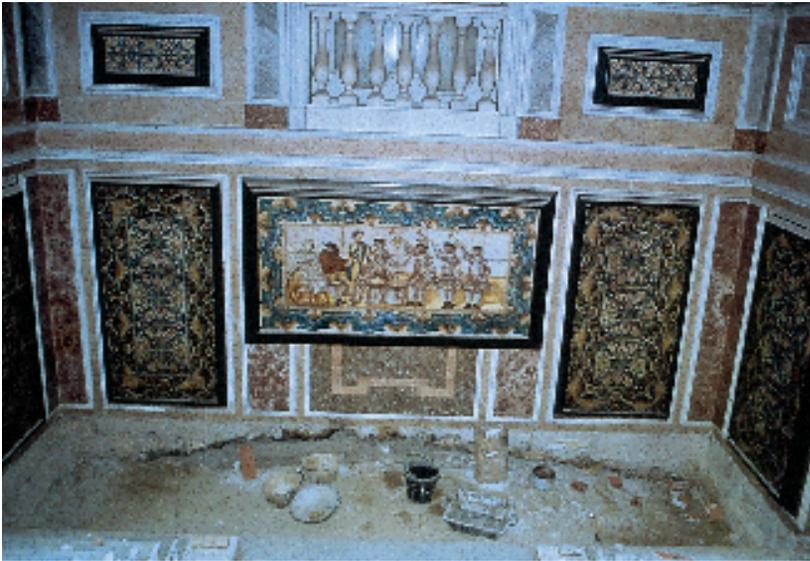
7. Aspecto de la escalera, espacio oculto por paneles de azulejos

-Tratamiento de las colecciones de azulejos, heterogéneos de datación y temática, bajo la consideración de objetos museables. El Palacio del Marqués de Dos Aguas, Museo González Martí, veía sus paredes recubiertas por paneles de azulejos embutidos en la pared que, además de deformar la visión del Palacio y estar localizados en posiciones equívocas, eran víctimas propiciatorias de las causas de alteración transmitidas por el muro (figs. 7 y 8). Liberados los paramentos de ellos y restaurada su decoración original, los azulejos, ya independientes, han sido desalados, consolidado su material y reintegradas sus pérdidas. Por paneles, o fracciones de éstos según su dimensión, se han instalado en soportes rígidos independientes, desplazables y almacenables. Parte de ellos constituyen objeto museográfico en el actual Museo Nacional de Cerámica de Valencia

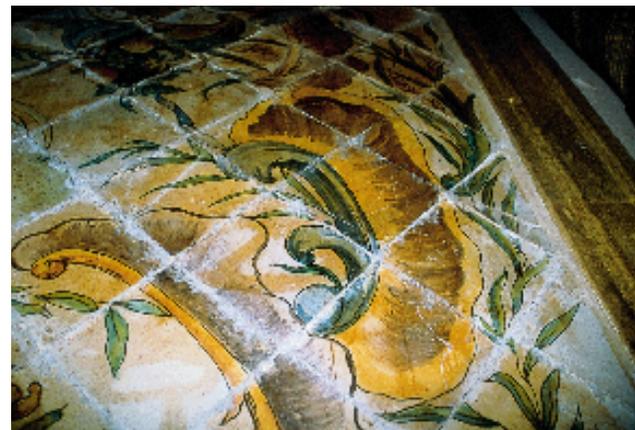
8

8. Azulejos pegados al muro: salida de sales

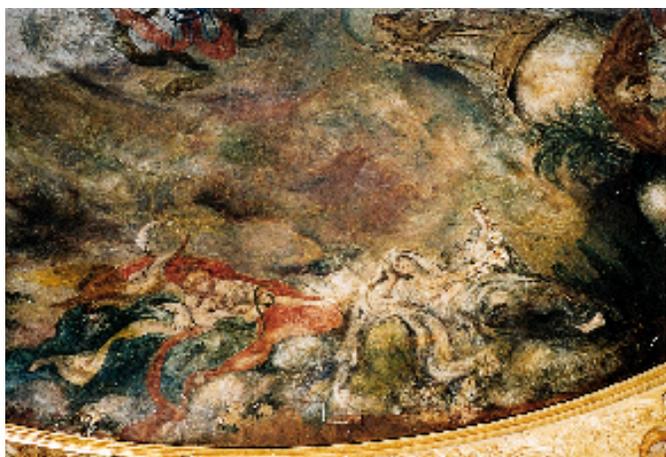
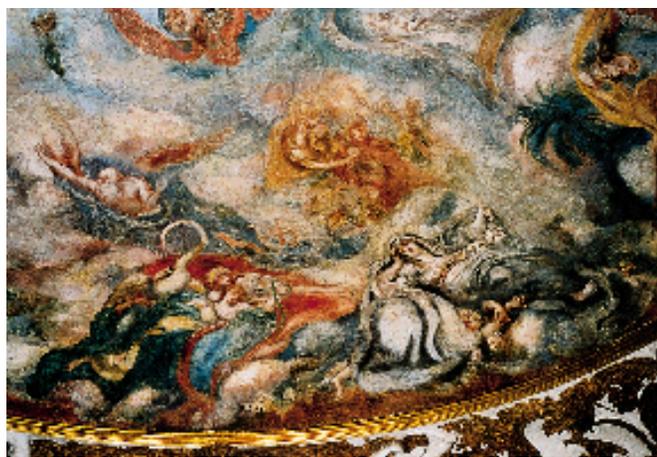
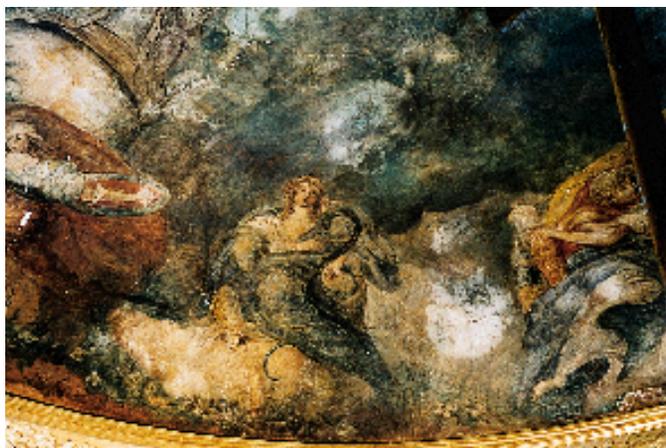
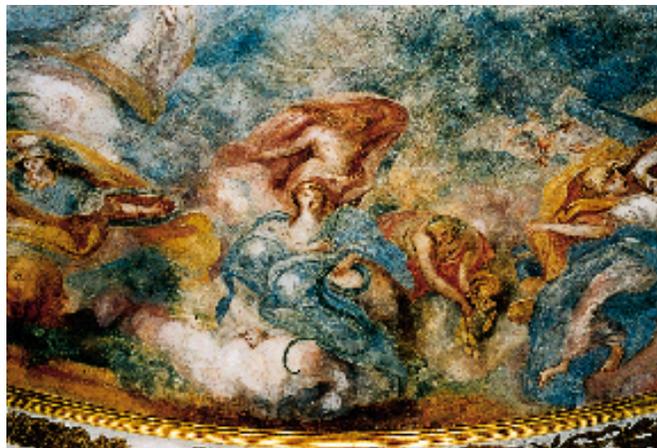
-Restauración de la pintura de la bóveda de la antigua escalera. Correspondiente a la decoración barroca del Palacio, está localizada en la escalera mutilada en el XIX, por lo que su perspectiva queda deformada y difícil de comprender. Hay que señalar que la labor restauradora desarrollada en ella ha sido increíble, incluso para los que hemos participado en esa restauración: Descrita esta pintura como ejecutada al fresco por Rovira, estaba tan adulterada por morteros superpuestos, repintes de diversas épocas, barnices, manchas de humedad, ataque de hongos, sales, etc, que dudábamos que se conservara algún fragmento original debajo y que correspondiese a la técnica citada. No sólo se conservaba casi íntegra y realizada al fresco, sino que en su recuperación aparecieron multitud de figuras originales encubiertas por repintes (figs. 9, 10, 11 y 12).

9, 10, 11 y 12. Dos zonas de la cúpula de la antigua caja de escalera, antes y después, destacando las figuras aparecidas, el color y el aspecto luminoso recuperados (foto J. Pita)

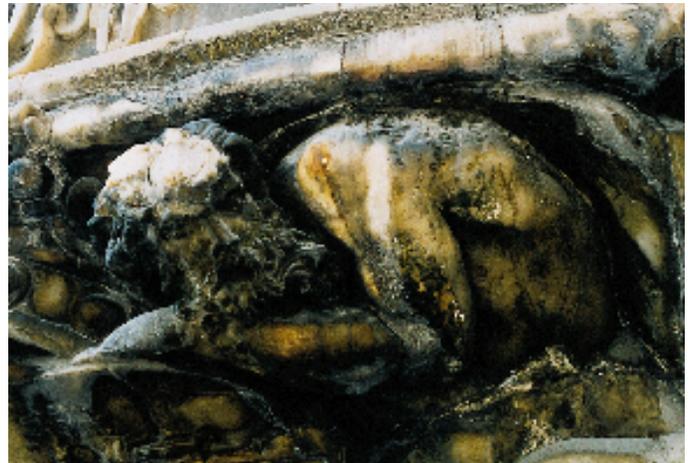
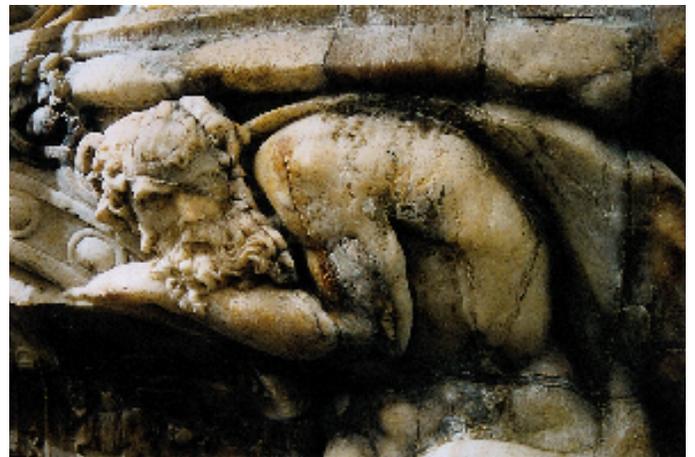
El agua de lluvia discurría por su superficie provocando grandes canaladuras en las zonas exteriores, costra negra de fijación de suciedad y polución en las interiores, y, lo que es peor, disolución del material (figs. 13 y 14). Por encima de la cornisa, la cubeta diseñada para recoger el agua y conducirla por medio de bajantes a la calle, se encontraba colmatada de cemento.

13 y 14. Detalle de la portada, antes y después de la intervención (foto Coresal)

Para decidir el camino idóneo de la limpieza se emplearon diferentes métodos, entre ellos el rayo láser, que en este caso no tuvo gran éxito. Esa limpieza se desarrolló en tres fases: una primera mecánica de cepillado, otra química, mediante nebulizaciones de agua; por último, una puntual en las zonas de costra negra, muy endurecida por la carbonatación, con ayuda de un motor microabrasivo.

Las piezas desplazadas fueron recolocadas en su lugar de origen, sustituyendo, cuando era posible, los vástagos oxidados de hierro por anclajes de fibra de vidrio. Las juntas, vías posibles de agua, fueron selladas, ya con mortero, ya con elementos de alabastro de la cantera original.

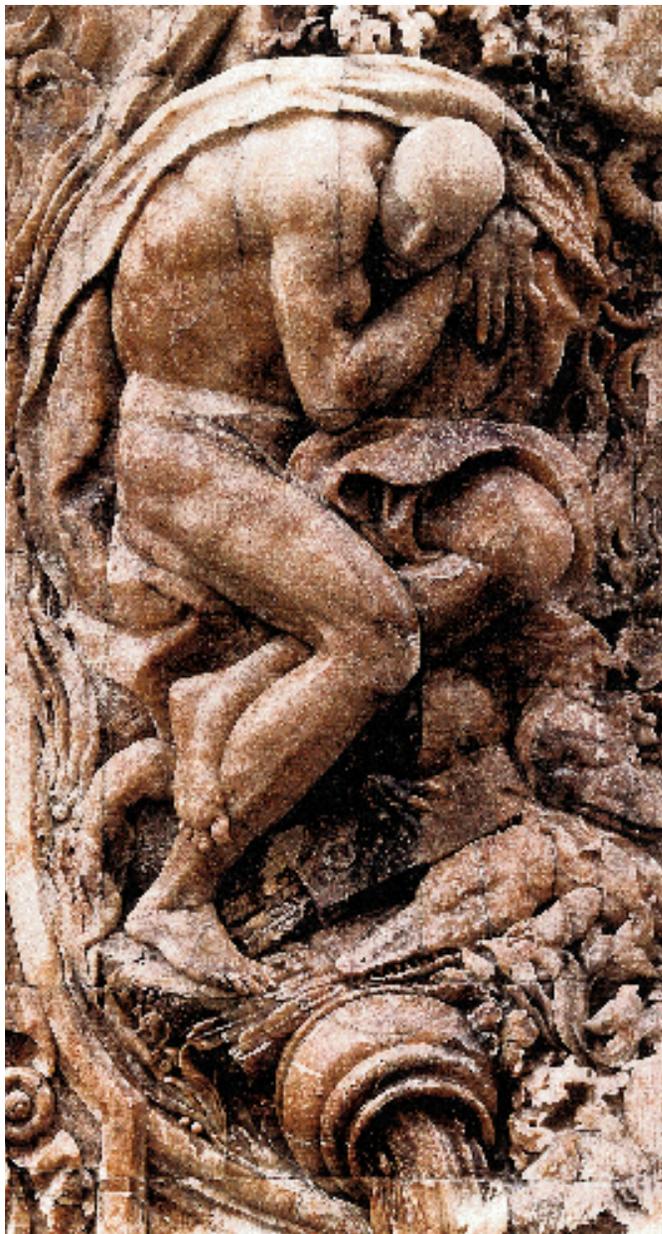
15

15. Detalle portada después de la intervención (foto: Coresal)

En la actualidad reconducida el agua, reutilizada la cubeta y sus bajantes, limpia, consolidada y protegida la superficie, no ha sido posible, sin embargo, erradicar totalmente las causas de su deterioro, la lluvia y la polución.
