Restauración de armaduras de cubierta en iglesias mudéjares granadinas

Antonio Luis Espinar Moreno *
José Manuel López Osorio
Beatriz Martín Peinado

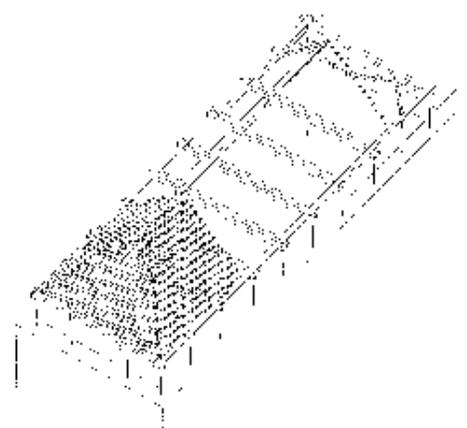
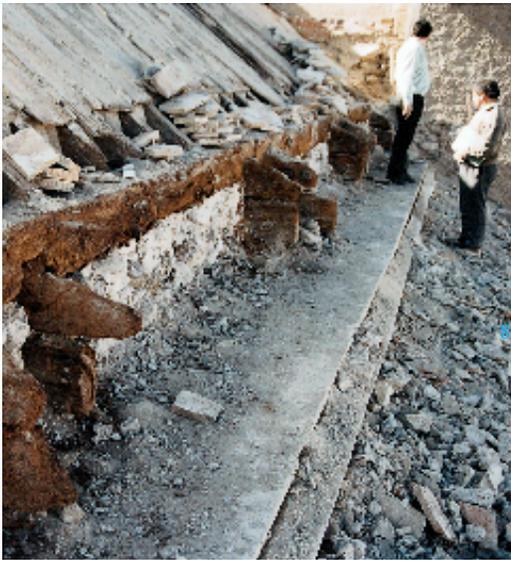
Las estructuras de madera se encuentran, en general, en avanzado estado de deterioro, debido principalmente a las filtraciones del agua de la cubierta que han facilitado el ataque de agentes xilófagos. Los mayores deterioros se localizan en los apoyos, de forma que los elementos que más sufren son los de arriostramiento, es decir, tirantes y estribos, ocasionando empujes horizontales en las coronaciones de los muros.

8 y 9. Estado de los pares, estribo y tirantes de la armadura de la nave central al comienzo de las obras. La pérdida de sección de algunos elementos es casi total.

sustituida mediante grabado con la fecha de la actuación. La restitución de la capacidad estructural de los pares no sustituidos pero dañados en sus cabezas se realiza mediante prótesis metálicas individualizadas para cada elemento y simplemente atornilladas a modo de mordaza, de forma que la actuación sobre cada pieza sea independiente del resto de la armadura. El sistema resulta mínimamente agresivo para el elemento original, fácilmente reversible, no visible y sustituible en cualquier actuación posterior.

Sobre cada uno de los tirantes pareados, cuyas cabezas estaban en su mayoría podridas y sin capacidad resistente, se coloca una barra metálica que discurre en sentido longitudinal sobre cada tirante y que lo sustituye en su función estructural. Esta barra queda anclada al estribo de madera original que cuando se encuentra muy deteriorado es sustituido por otro de la misma sección y material. La actuación sobre la armadura ochavada que cubre el presbiterio requiere un tratamiento distinto. Su estado estructural es bastante precario, al tener varias limas y un cuadral partidos, lo que había dado lugar a su apuntalamiento previo a la obra por temor a su hundimiento. La complejidad de la armadura de lazo hacía difícil la sustitución parcial de los elementos dañados sin el desmonte completo de la armadura. Por otro lado la existencia de otra armadura sobrepuesta que soporta las cargas de cubierta, probablemente desde sus inicios, nos limitaba el problema estructural de la armadura existente al de mantenerse a sí misma.

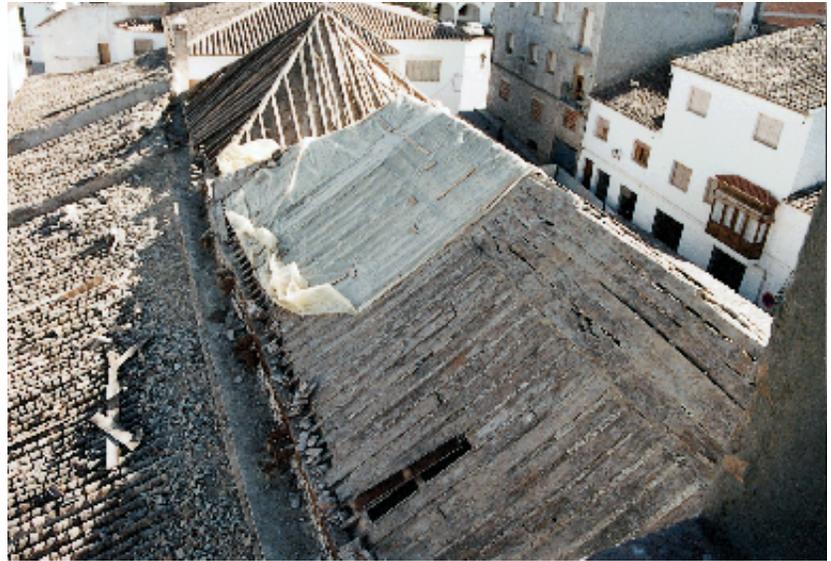
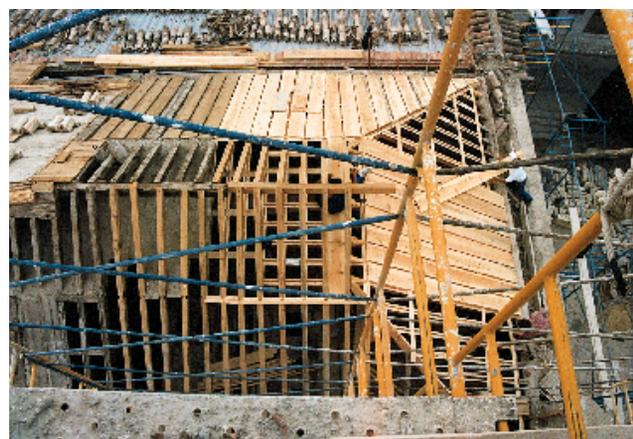
Una vez garantizada la estabilidad de los muros se procedió a la actuación en la armadura de la nave central. Después de consideradas las distintas patologías se decide la sustitución de los dos testeros, no originales, debido a que su ejecución era tosca y no conservaba las proporciones del resto de la armadura. Las numerosas reparaciones que pudieron documentarse en este sector demuestran los problemas existentes, probablemente ocasionados por un defectuoso trazado original.

10 y 11. Exterior de la armadura de la nave central. Estado al inicio y durante las obras. La sustitución del testero de fondo es prácticamente completa.

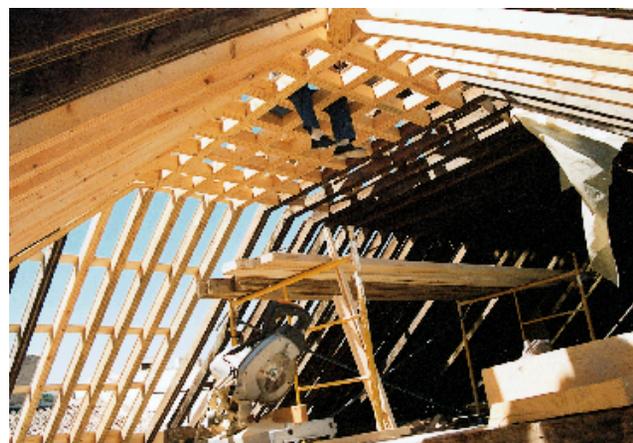
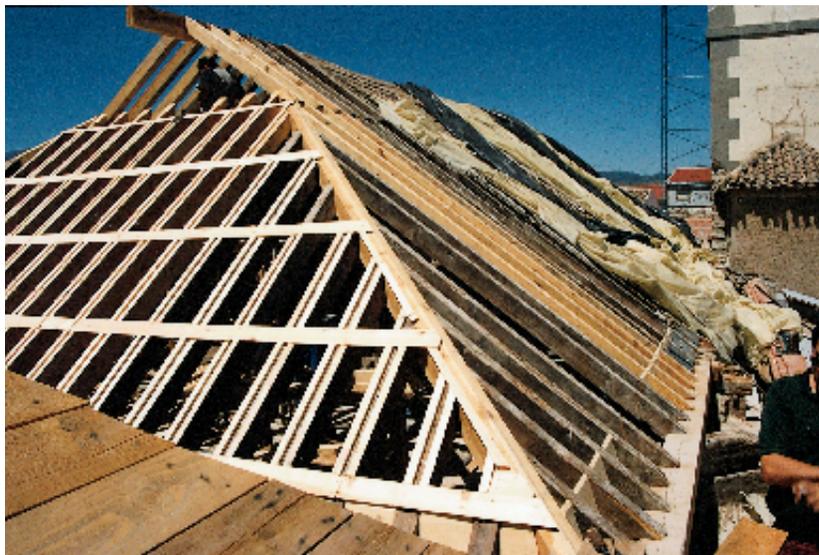
12 y 13. Armadura de la nave central durante su restauración. Los distintos elementos se montan una vez realizados todos los cortes precisos por medio de los tres cartabones de cubierta.

Para desarrollar la intervención se estudian detenidamente los tratados de la carpintería de lo blanco, a través de los cuales se aprende el trazado de nuestra armadura, que obedece al cartabón de cuatro y medio. El hábil manejo de los tres cartabones de cubierta: el de armadura, el coz de limas y el albanecar, nos permite obtener las proporciones y trazar los cortes necesarios de los distintos elementos para el correcto montaje de la estructura. Con estas reglas nuestros carpinteros consiguen con asombrosa fidelidad y exactitud el trazado y construcción de la armadura a sustituir. Al objeto de reforzar el sector del almirante que recibe el empuje de los testeros se refuerza éste con peñazos en sentido transversal a los nudillos, solución que no encontrábamos en nuestra armadura pero habitual en otras de similares características y que garantiza el reparto de esfuerzos entre un mayor número de elementos resistentes.

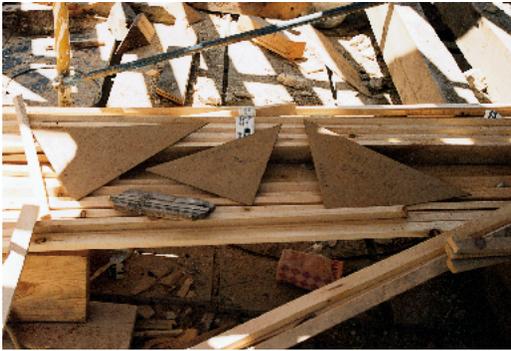
14

14. Detalle de los cartabones de cubierta (el de armadura, el coz de limas y el alnanecar) empleados para el trazado de los elementos repuestos de la armadura de la nave central

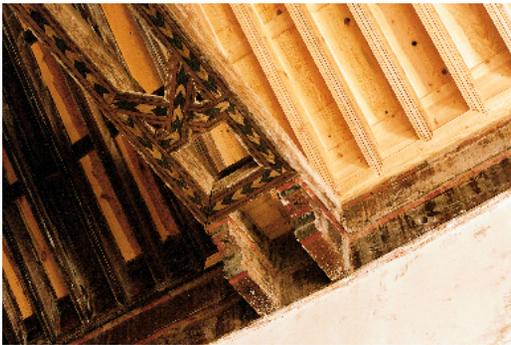
15

15. Detalle del intradós de la armadura de la nave central. Se aprecian los elementos sustituidos, antes del tratamiento interior de dicha armadura

En el resto de la armadura se sustituyen puntualmente los elementos que por su mal estado de conservación no permiten su reparación, marcando cada pieza

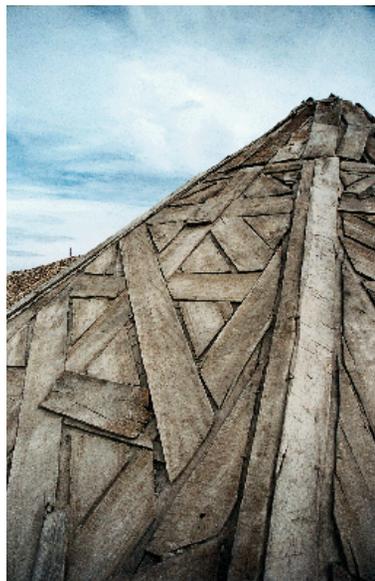
16

16. Extradós de la armadura ochavada del presbiterio. La complejidad de corte de la tablazón responde al trazado de los peinaos de lacería

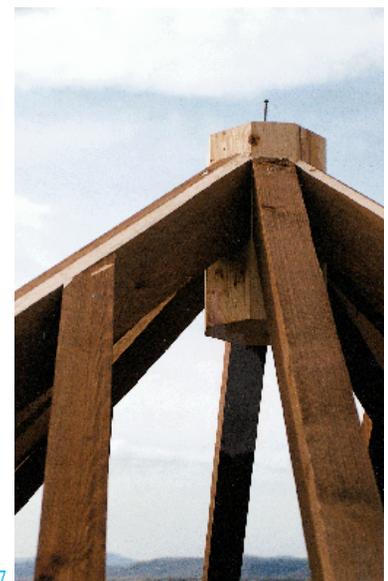
17

17. Nabos de coronación de la sobrecubierta del presbiterio.

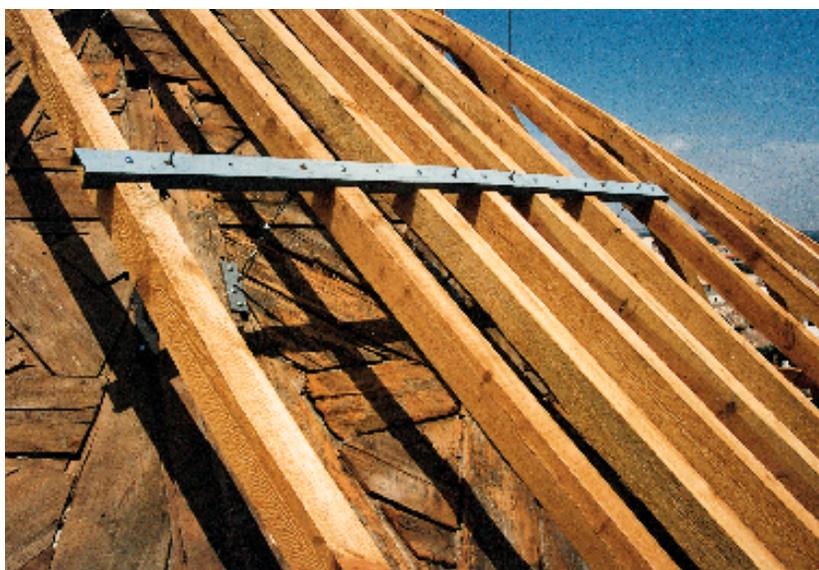
18

18. Detalle de los elementos de cuelgue de la armadura ochavada del presbiterio desde la sobrecubierta de nueva ejecución

recetas aprendidas en los manuscritos históricos estudiados, siendo montada en obra de forma que pueda soportar el peso de la armadura ochavada, que se cuelga mediante cables de acero desde su extradós con el fin de garantizar su estabilidad.

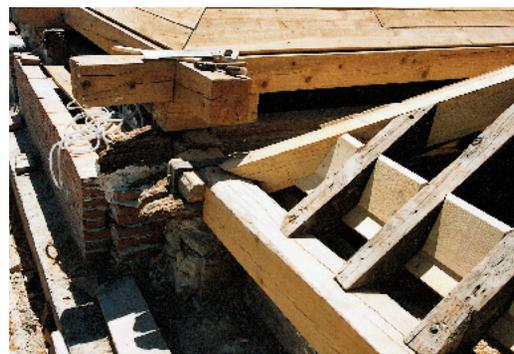
19. Detalle del encuentro de los estribos de las armaduras de la nave central y de sobrecubierta del presbiterio (más elevada)

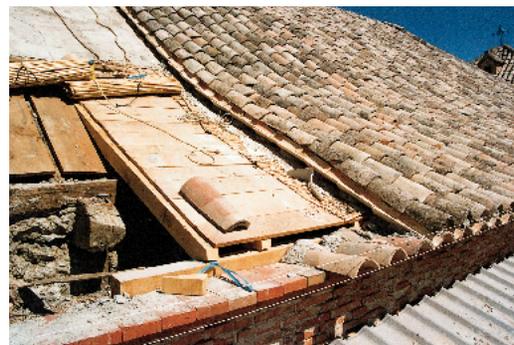
20

20. Esquema constructivo de la cubierta de teja curva. Sobre la tablazón se clava la malla de cañizo, y sobre ella la gruesa capa de yeso que soporta la teja. Los apoyos de la armadura quedan perfectamente ventilados

Una vez reparada la armadura, se plantea el problema de cobijarla, teniendo que resolver una correcta evacuación de aguas y la sujeción de las tejas que tienden al deslizamiento por la acusada pendiente de los faldones. En este sentido se huye de los materiales bituminosos por su discordancia con el resto de los materiales empleados y por su escasa durabilidad. Otros materiales rígidos como el fibrocemento, tampoco resuelven el problema del deslizamiento ni se adaptan a las deformaciones de la madera. Por otra parte, la ejecución de una capa de compresión de hormigón se descarta por su irreversibilidad, su elevado peso y su poca coherencia constructiva con la armadura de madera. La solución adoptada pasa una vez más por los materiales y las técnicas tradicionales. Sobre la tablazón de las cubiertas se clava una malla de cañizo y sobre ella se vierte una capa de yeso negro con acabado rugoso con el fin de favorecer el agarre de la teja, que se coloca con el suficiente solape y se recibe con un mortero de cal muy pobre.

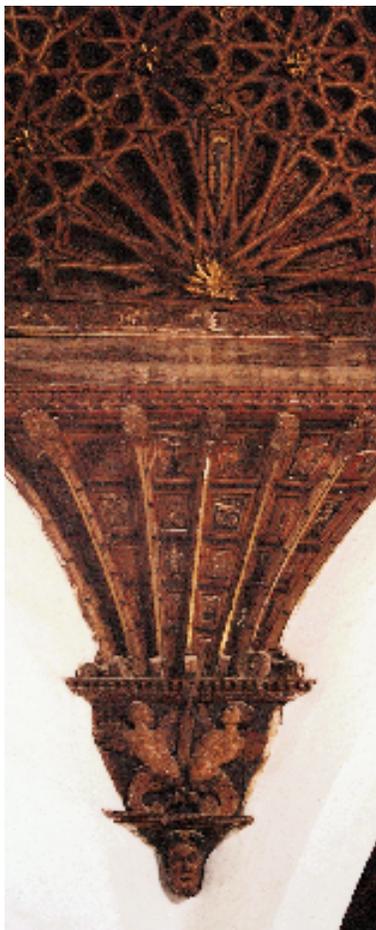
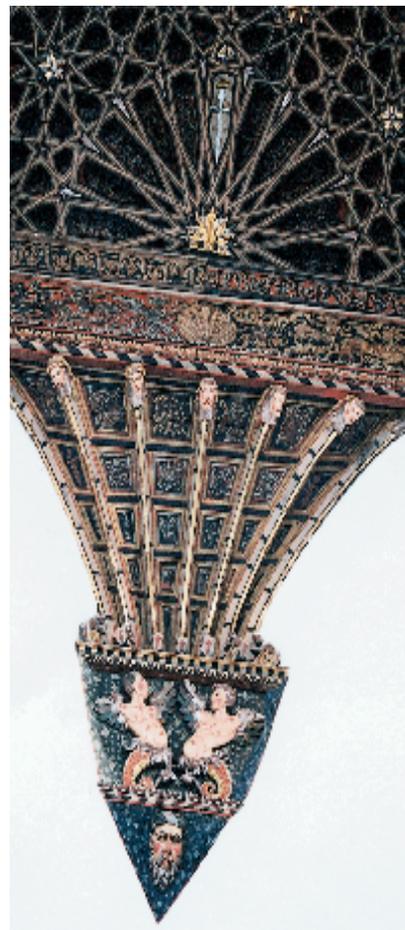
Iglesia de Sta. María y S. Pedro de Caniles:
 21 y 22. Pechina antes y tras la restauración. La policromía se encontraba notablemente ennegrecida debido a las hogueras provocadas en el interior del centro

En cuanto a la policromía, debido a su elevado grado de disgregación, fue necesario realizar una consolidación previa a su limpieza, la cual se llevó a cabo por aspersión de Paraloid B72 en Xileno al 4%. La limpieza consistió en eliminar las manchas y suciedad con hisopos de algodón impregnados en acetona, alcohol etílico y amoníaco, neutralizando posteriormente sus efectos sobre las pinturas.

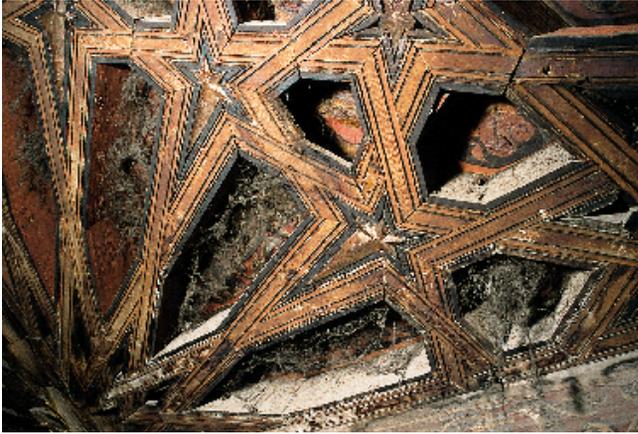
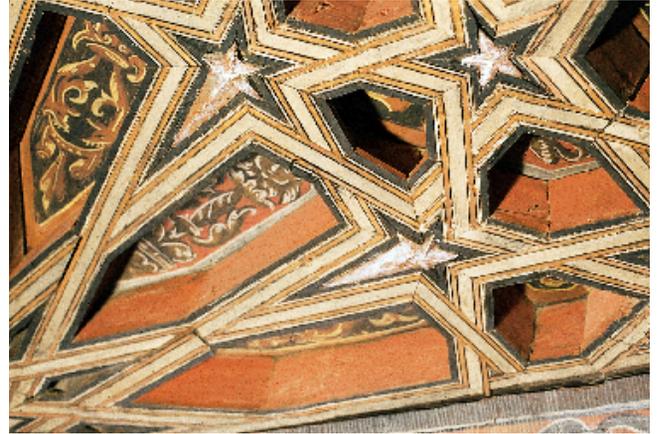
29 y 30. Detalle de uno de los paños de la armadura del presbiterio. Se observan las acumulaciones de polvo y telas de araña

Las labores de limpieza sobre la policromía fueron determinantes para poder apreciar la gran riqueza de los dibujos y colores, ocultos por la suciedad hasta ese momento. Se emplearon diversos medios químicos (tricloroetileno, acetona, alcohol isopropílico, butilamina, dimetilformamida, esencia de trementina y Proquisol) combinando su acción con otros mecánicos (hisopos de algodón y bisturís), adecuando producto y metodología a cada tipo de suciedad y manteniendo un ligero velo entendido como pátina.

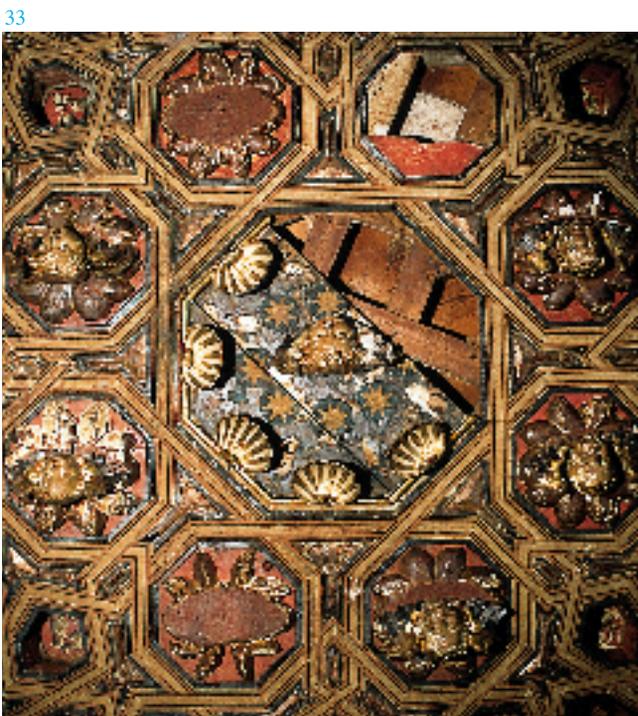
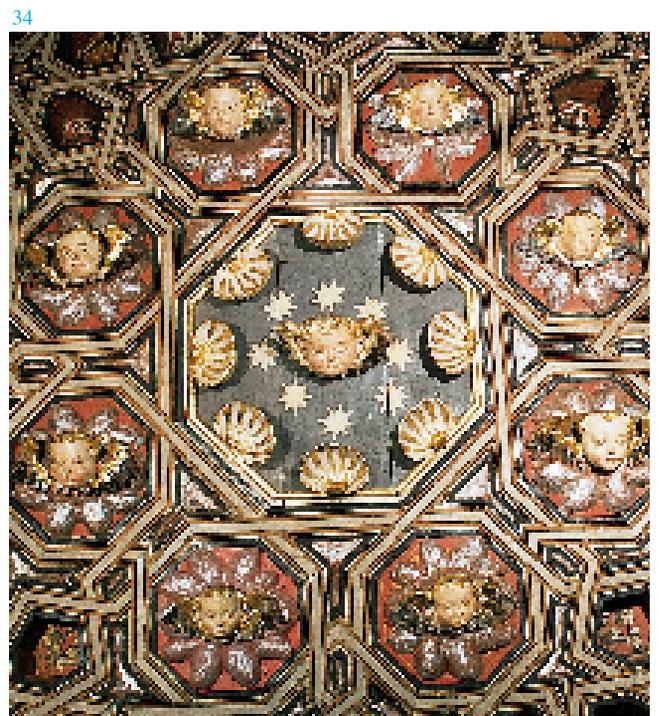
33 y 34. Detalle de la decoración de angelotes en la armadura del presbiterio, antes y después de la restauración

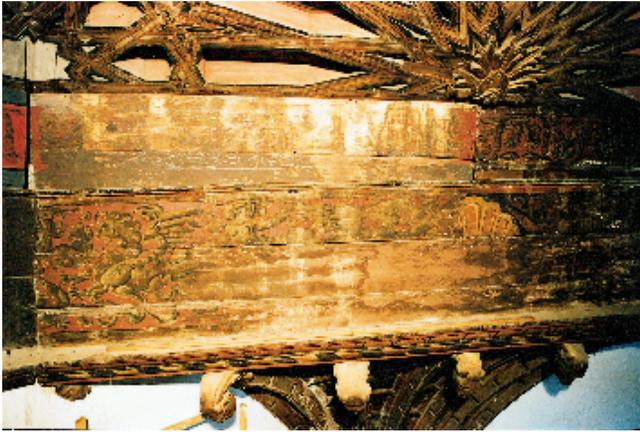
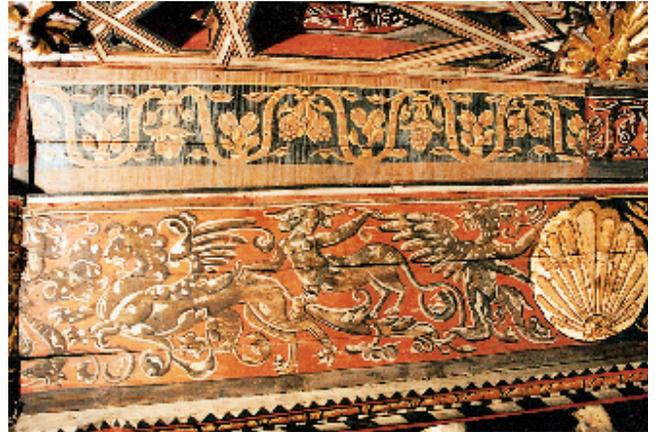
35 y 36. Arrocabe de la armadura del presbiterio. Los trabajos de limpieza fueron fundamentales para poder apreciar la riqueza de dibujos y colores

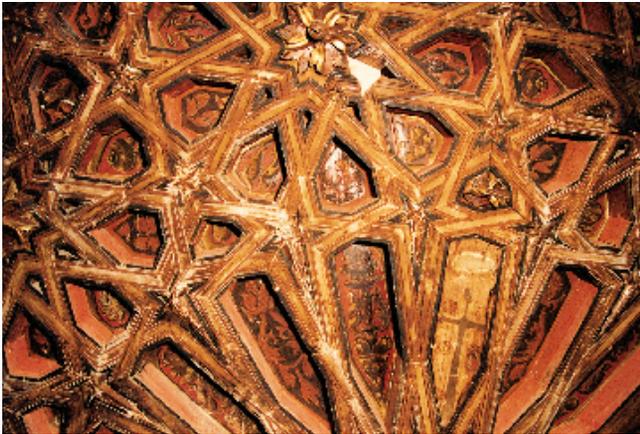
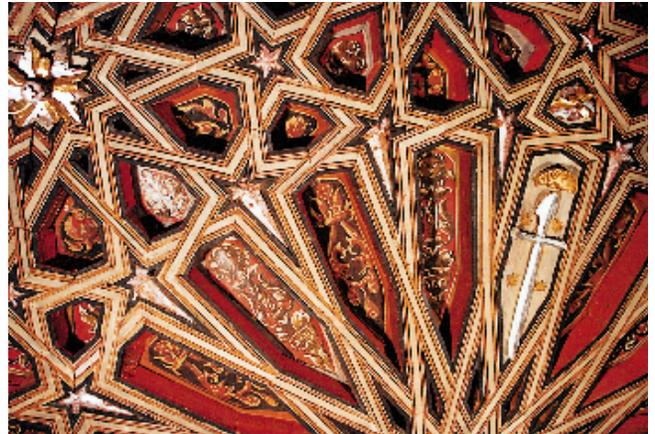
37 y 38. Detalle de la labor de lacería en la armadura del presbiterio. Se repusieron piezas y elementos decorativos, entendiéndose que era preciso para obtener una percepción completa del conjunto

Básicamente las tareas realizadas en los elementos decorativos y las policromías consistieron en primer lugar en una fijación previa de los estratos pictóricos con resina vinílica (alcohol de polivinilo) en aquellas zonas donde debido a su precario estado corrían peligro de desprendimiento y pérdida. A continuación, se practicó una primera limpieza generalizada con aspirador y brochas suaves para eliminar las acumulaciones de polvo y excrementos de palomas. La desinsectación, consolidación y limpieza de la madera se realizó de la manera descrita en el caso de las armaduras de Caniles, y de la misma forma se repusieron y ajustaron los elementos perdidos o sueltos. En las restituciones de elementos decorativos, siguiendo las pautas de actuación generales, se elaboraron piezas en resina sintética mediante moldes extraídos de los modelos originales.

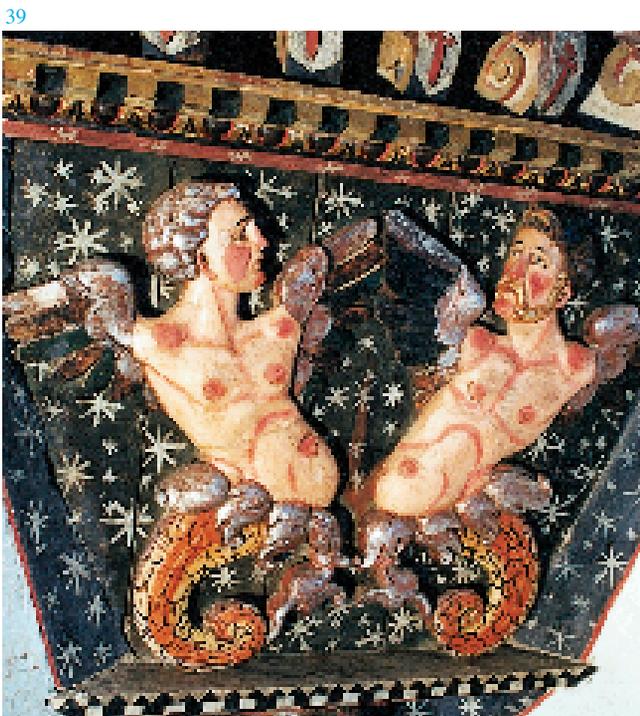
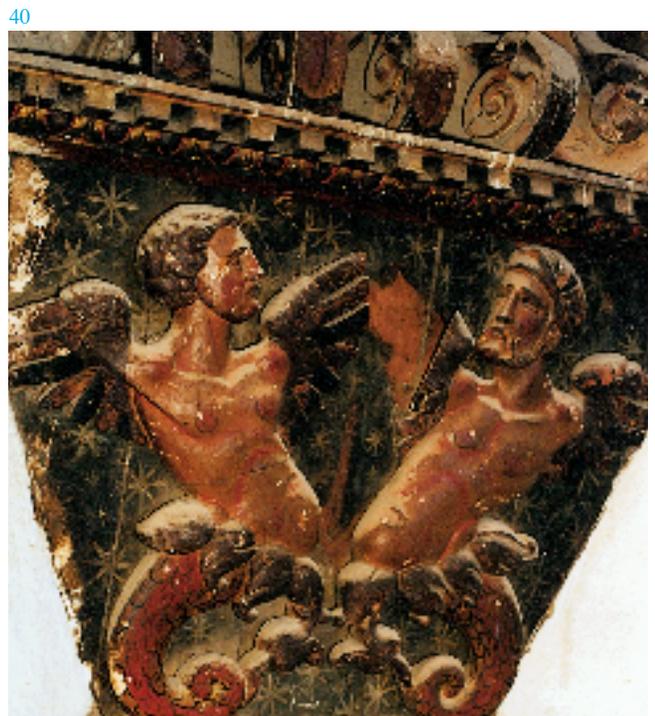
39 y 40. Pechina antes y tras la restauración. La policromía se encontraba notablemente ennegrecida debido a las hogueras provocadas en el interior del centro

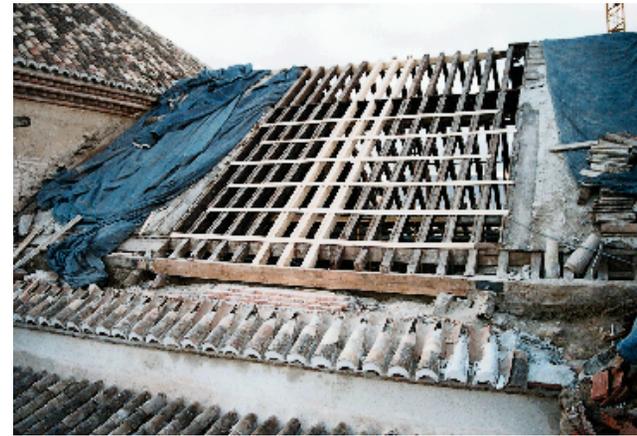
41

Con carácter general y desde el punto de vista estructural, los elementos resistentes de las armaduras se encontraban en buen estado de conservación. Sólo encontramos un problema puntual en la armadura de la nave central debido a la apertura de un ventanal en la parte superior del muro lateral izquierdo. La mala solución de cubierta adoptada permitía la entrada de agua al estribo situado sobre dicho ventanal, lo que había ocasionado su pudrición y la pérdida de su capacidad de trabajo. Esta situación había producido el colapso de parte del faldón de cubierta afectado, por lo que fue preciso la sustitución de los elementos dañados así como del estribo deteriorado. Respecto a la armadura de la capilla mayor, la existencia -probablemente desde su origen- de una sobrecubierta a cuatro aguas en aceptable estado de conservación había salvaguardado la armadura ochavada de esfuerzos estructurales, por lo que las patologías encontradas sólo se referían a diversas vías de penetración de agua que aunque habían alterado la superficie de la madera y las policromías no afectaban su estabilidad estructural.

41. Restauración de la armadura de la nave central. Se aprecian los pares y el estribo sustituidos, tras el cegado de la ventana que existía en la parte superior del muro

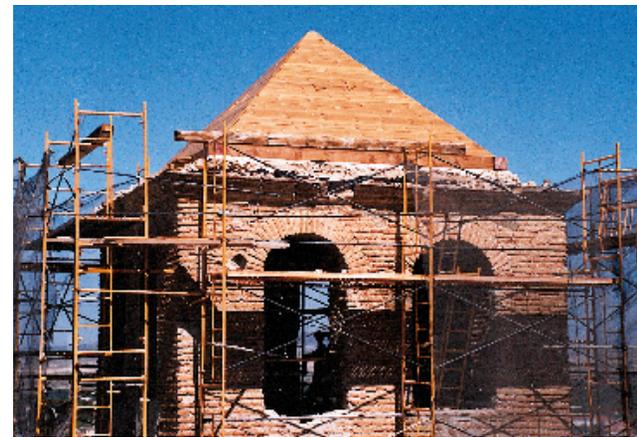
42

42. Extradós de la armadura de la torre, tras su sustitución
