ESTUDIO DEL ESTADO DE CONSERVACIÓN DE LAS PINTURAS MURALES DE LA IGLESIA PARROQUIAL DE SAN ESTEBAN (LOARRE, HUESCA).

Presentado por Lidia Blázquez Alfonso

Grado en Conservación y Restauración de Bienes Culturales

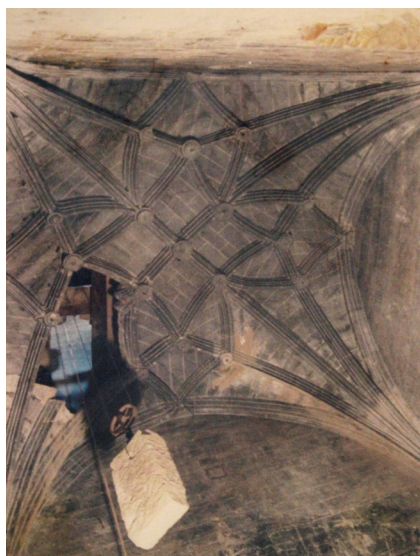
Figura 16. Estado de la bóveda rota para bajar las pesas del reloj.

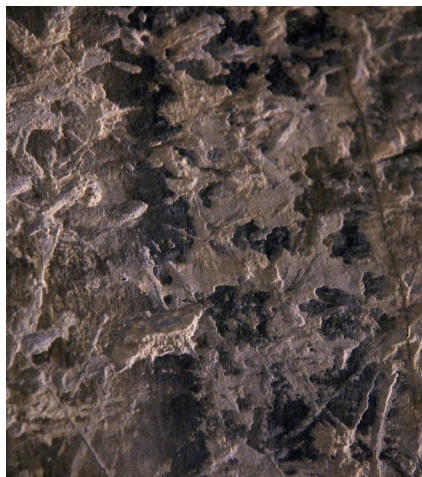
Figura 35. Detalle del estado de las pinturas.

La parte inferior se ha perdido completamente toda, en cambio en el resto aún se puede realizar una lectura de las escenas, aunque da mucho rango a la interpretación, ya que están muy deterioradas y existen partes que se han perdido.

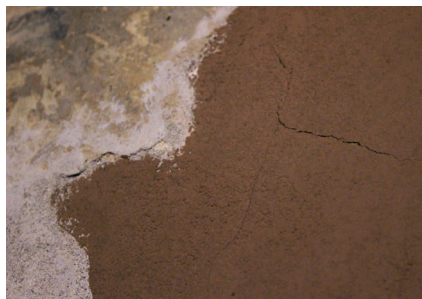
Figura 36. Detalle del estado de los morteros.

Se eliminarán los morteros realizados en intervenciones anteriores, ya que muchos de ellos están agrietados y en malas condiciones, y se repondrán por otros con propiedades mecánicas y ópticas similares al original, además de ser reversible, y garantizar unas mínimas condiciones de estabilidad al paso del tiempo.

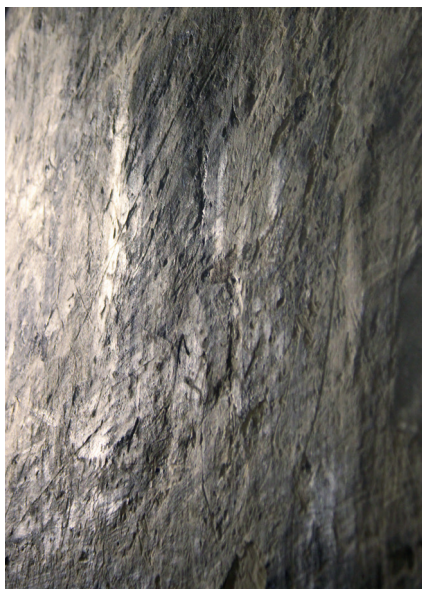
Figura 37. Detalle de los brillos generados en la superficie pictórica.

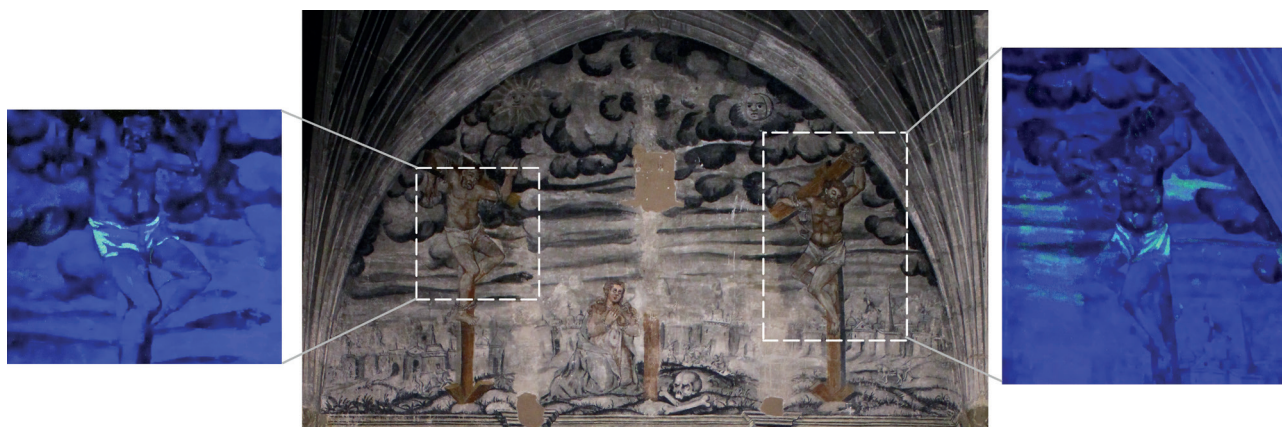
En esta escena del *calvario de Jesús* (gráf.10), en general, no se haya ninguna alteración, excepto en los perizonium⁷³ de los dos ladrones crucificados. En ambos personajes observamos la emisión fluorescente producida, seguramente, por un repinte.

Gráfico 10. Escena del Calvario de Jesús junto a las fluorescencias que produce.

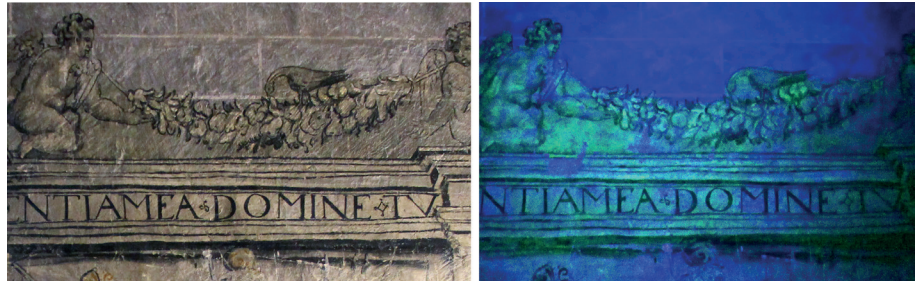
Figura 38. Fotografía de los ángeles, junto a su visión bajo luz ultravioleta.

Encontramos además, que la superficie que emite fluorescencia no es nada uniforme. Esto es debido a los numerosos daños que sufren las pinturas.

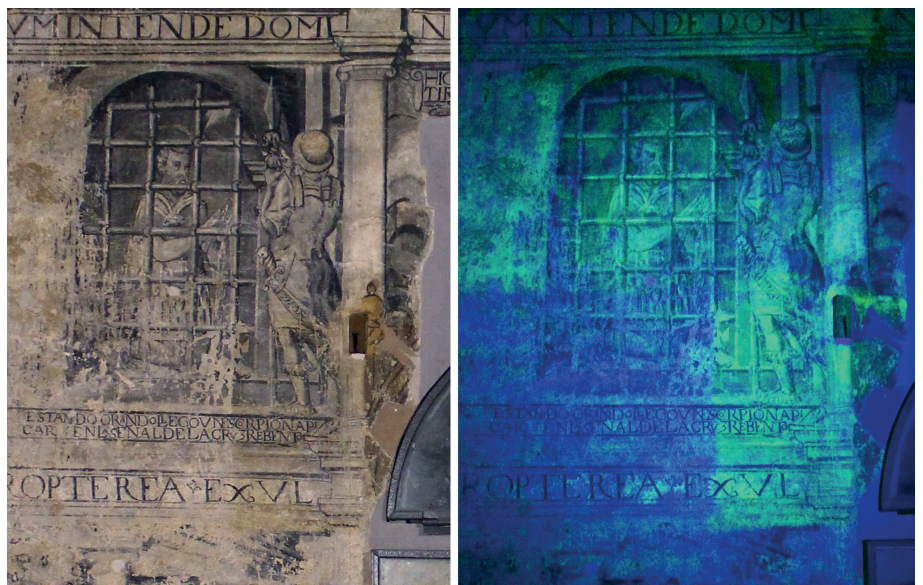
Figura 39. Fotografía de la escena de la aparición del escorpión, junto a su visión bajo luz ultravioleta.

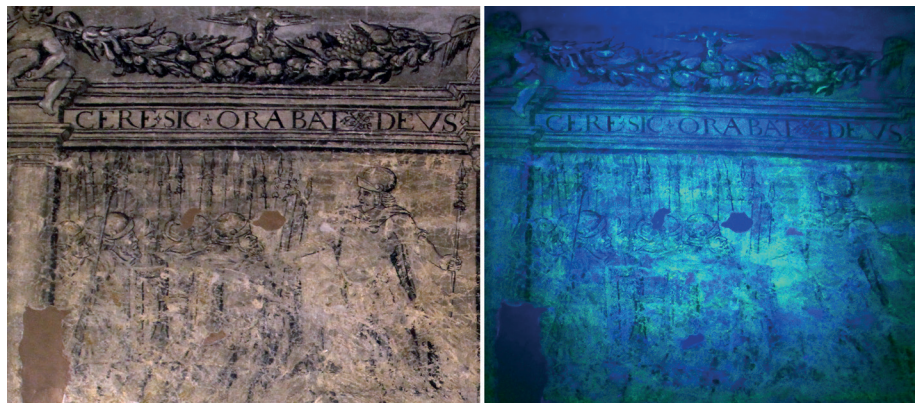
En cambio, en el resto de escenas, se observa una capa generalmente uniforme sin aparecer esos cortes (fig.40).

Figura 40. Fotografía de la escena donde el santo difunde el mensaje evangélico, junto a su visión bajo luz ultravioleta.

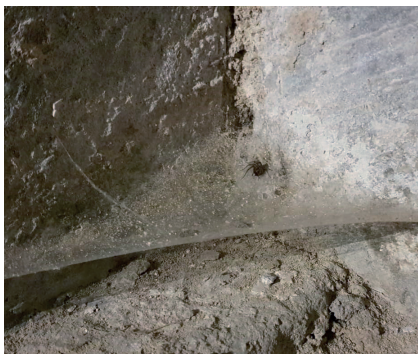
Figura 41. Presencia de arácnidos.

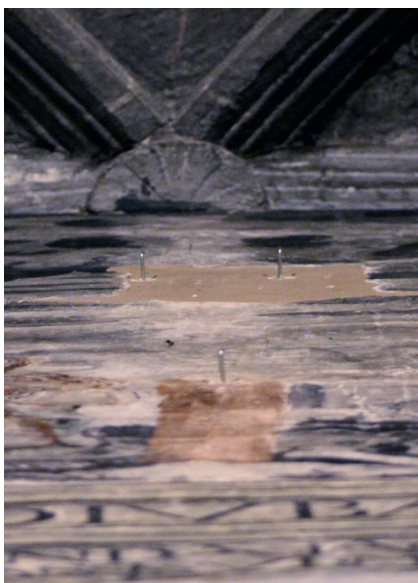
Figura 42. Presencia de alcayatas.

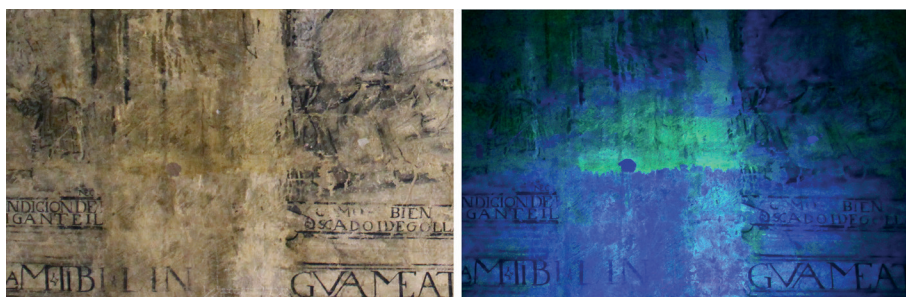
Si observamos el exterior de la capilla, podemos determinar que existen roturas y grietas por donde la humedad puede acceder fácilmente. Además también existe una ventana, actualmente tapiada, aunque no por ello asegura que no acceda el agua por infiltración⁷⁴. De hecho, encontramos en la pintura situada bajo la ventana una gran superficie dañada por escorrentías, las cuales, bajo luz ultravioleta, existe acumulación de materia generando chorretones (fig.45).

Figura 45. Fotografía de las escorrentías, junto a su visión bajo luz ultravioleta.

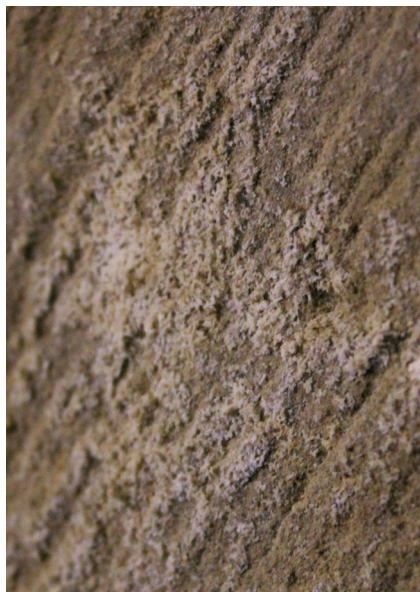
Figura 46. Detalle de las sales sobre el soporte.

Por otro lado, tanto en el exterior como en el interior, podemos observar que también se produce humedad por capilaridad⁷⁵ llegando a ascender hasta 2 metros. Produciendo en la obra multitud de daños como: desprendimientos y desaparición de la película pictórica, pérdida del soporte (sillares), manchas de humedad, e incluso llegando a producir eflorescencias salinas en algunas zonas (fig.46).

Por otra parte, si la película pictórica resiste el agua, puede llevarse a cabo una limpieza fisico-química mediante la aplicación de papetas. Las cuales “absorben” las sales del muro, reduciendo así su concentración.

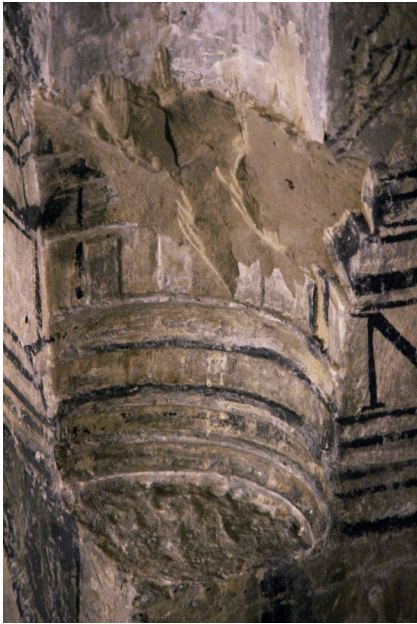
Figura 48. Detalle del estado de uno de los capiteles.

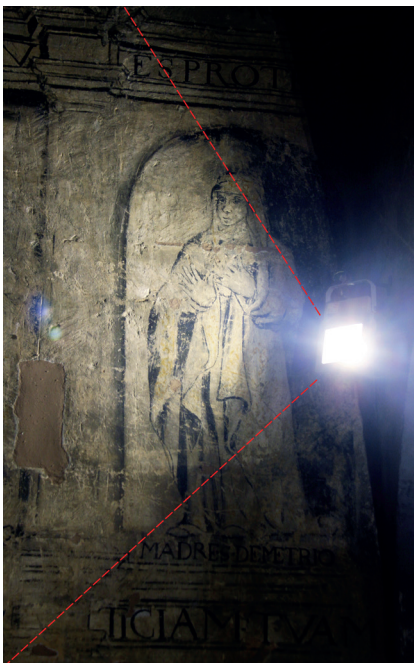
Gráfico 14. Incorrecta iluminación en la parte este.

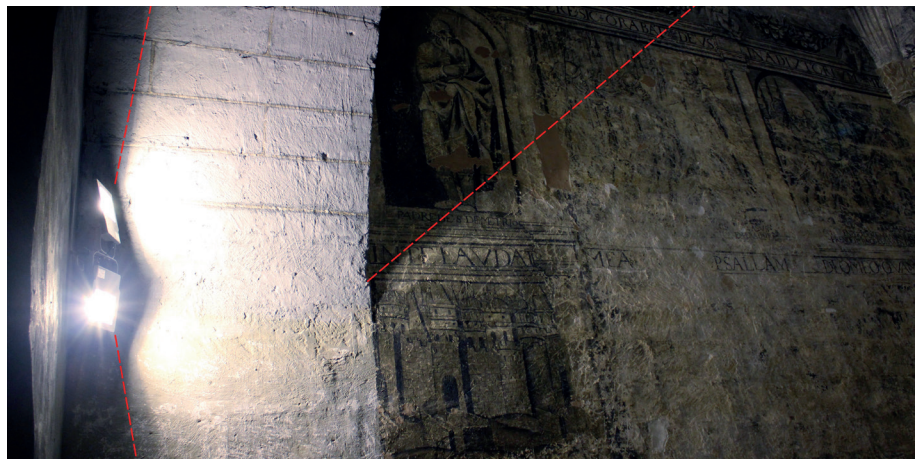
Gráfico 13. Incorrecta iluminación en la parte oeste.

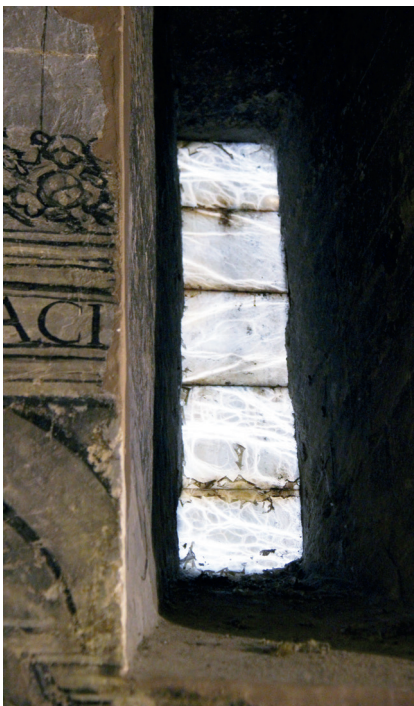
Figura 50. Estado del alabastro actual de la ventana.

También se recomienda renovar la instalación de alabastro de la ventana, ya que el actual está muy deteriorado y podría ser un factor muy dañino si entrase agua (fig.50). Además, aunque la ventana no sea muy grande, disminuir la entrada de luz solar también sería favorable.

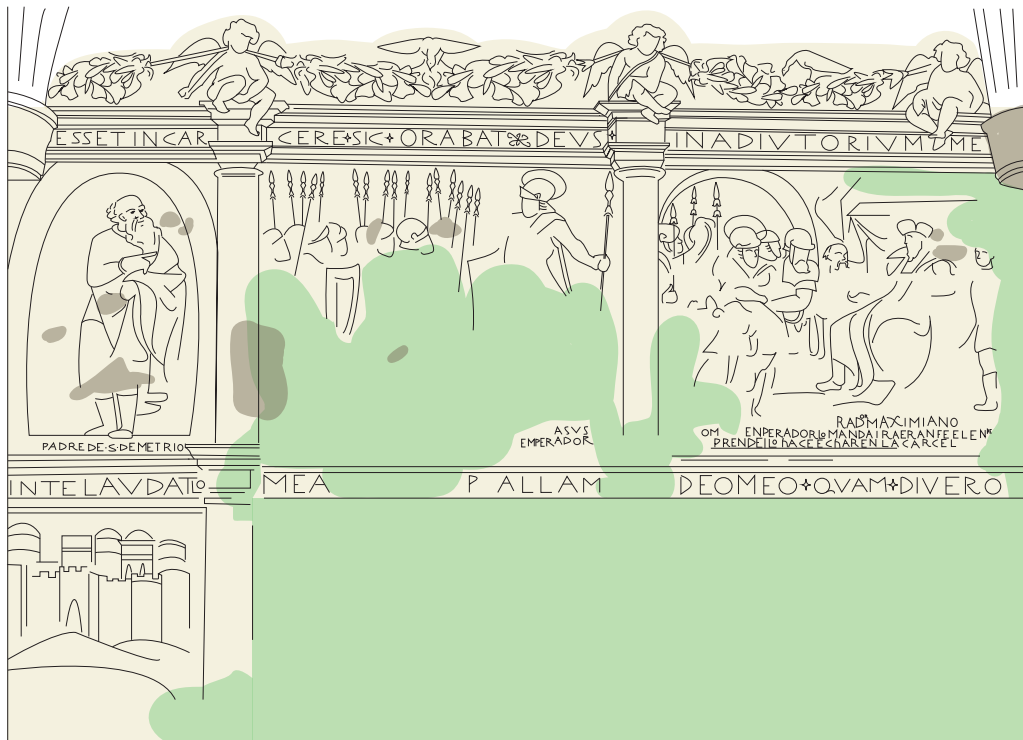
Diagramas de daños pared oeste

- Pérdida de película pictórica
- Amarilleamiento
- Morteros de intervenciones anteriores

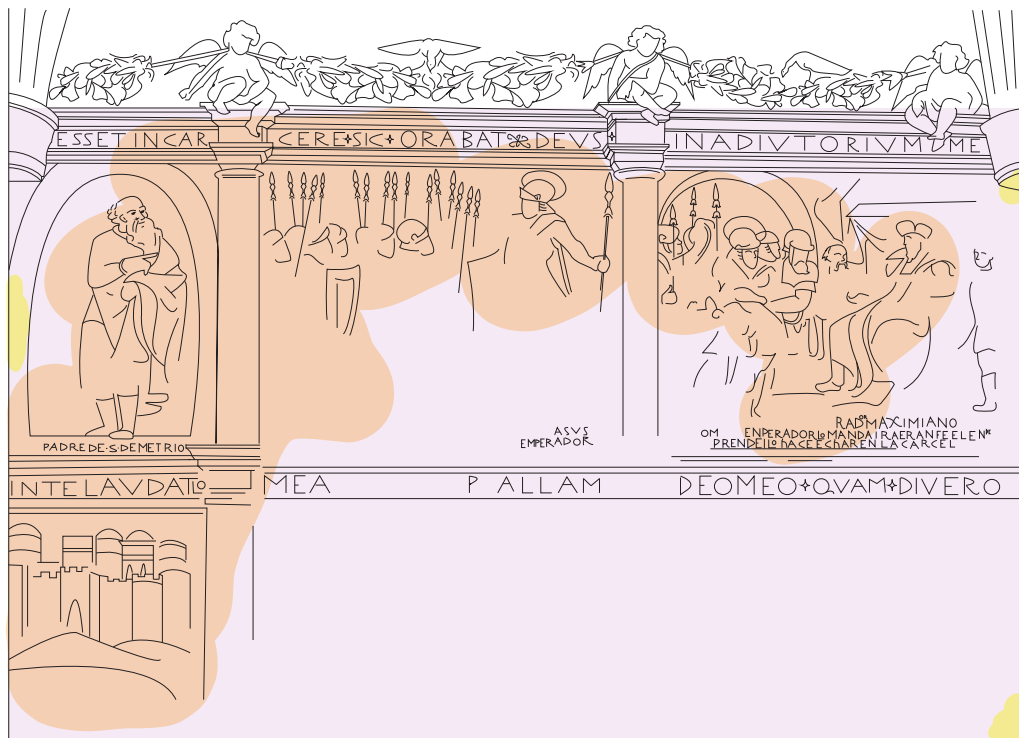
- Desgastes e incisiones
- Brillos
- Telarañas

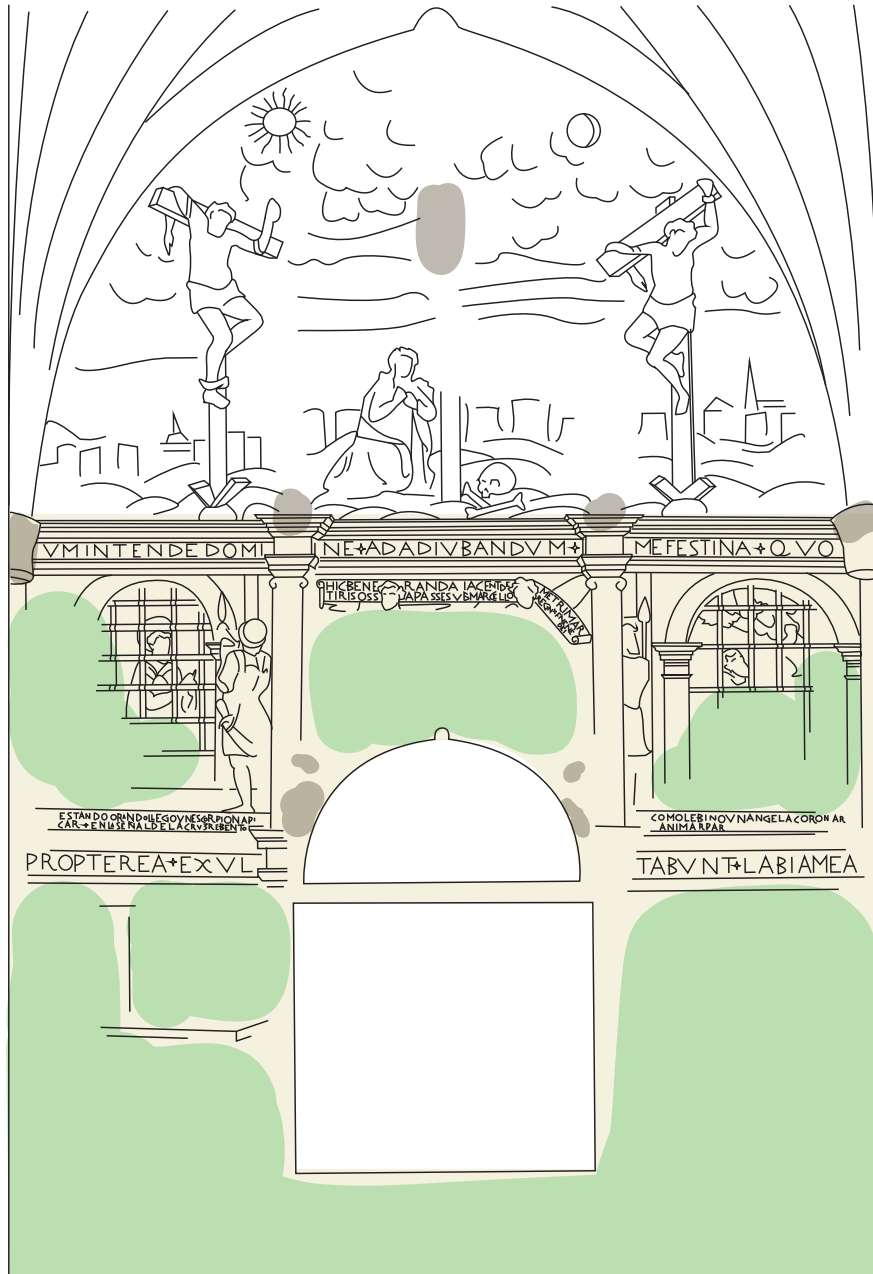
Diagramas de daños pared norte

- Pérdida de película pictórica
- Amarilleamiento
- Morteros de intervenciones anteriores

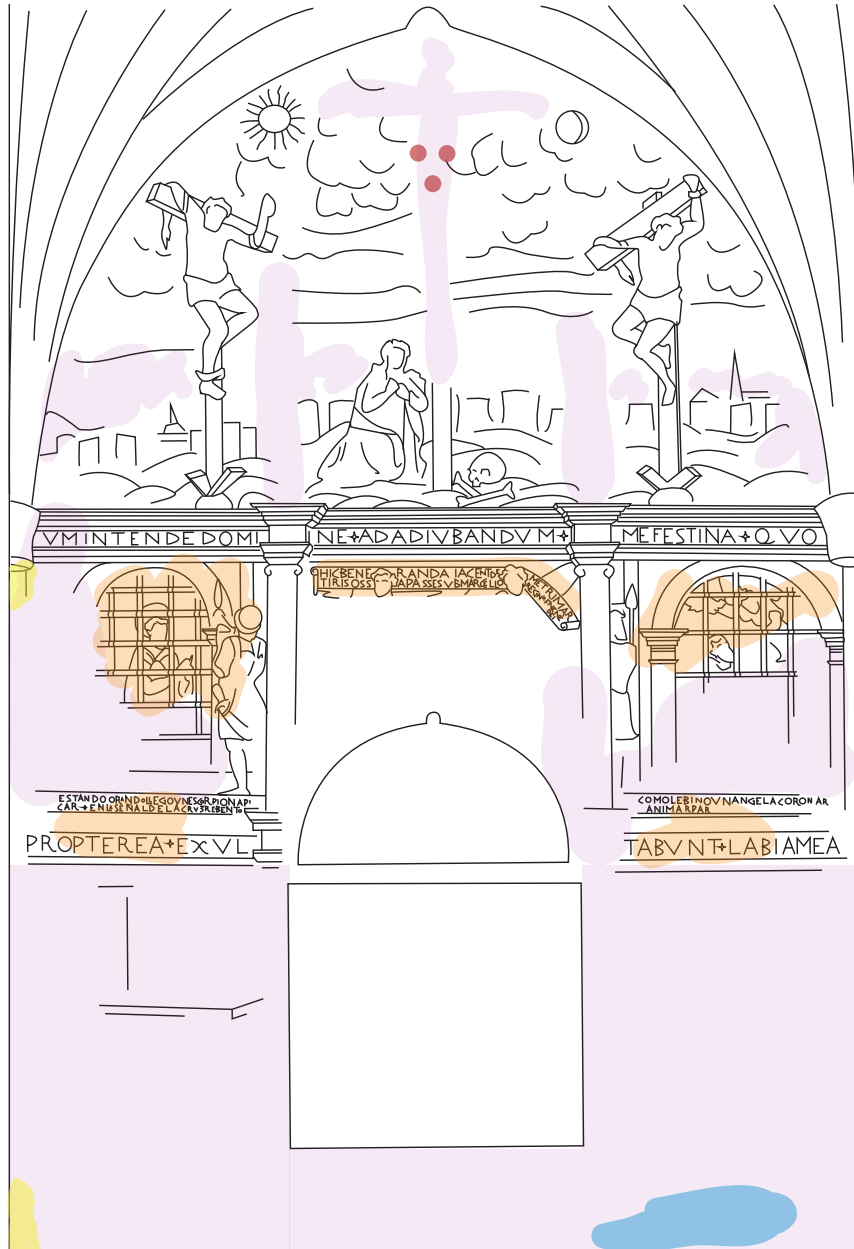
- Desgastes e incisiones
- Brillos
- Telarañas
- Alcayatas
- Eflorescencias salinas

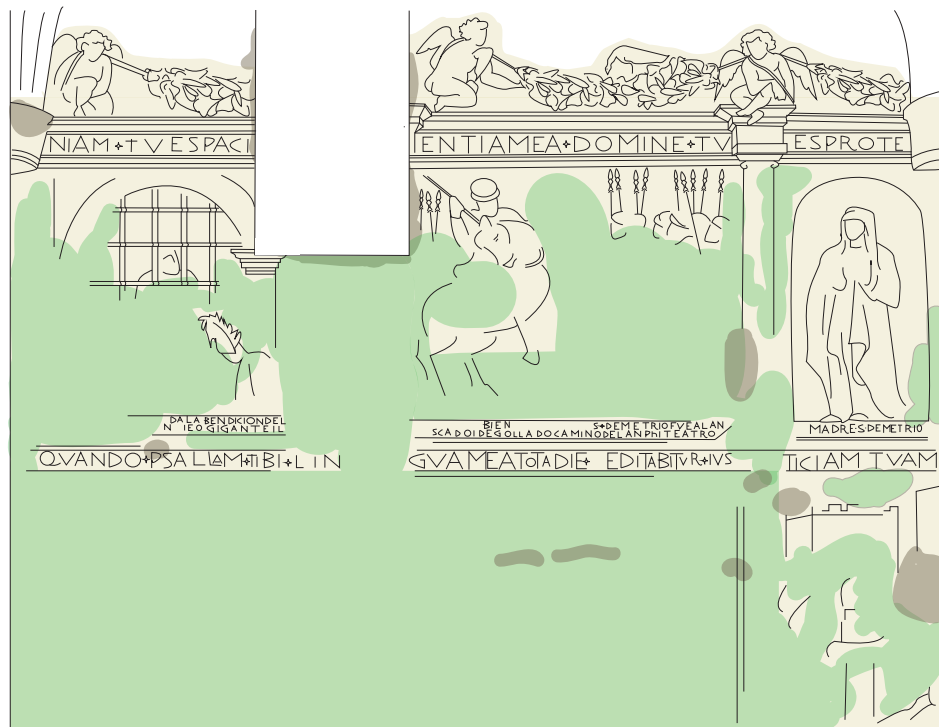
Diagramas de daños pared este

- Pérdida de película pictórica
- Amarilleamiento
- Morteros de intervenciones anteriores

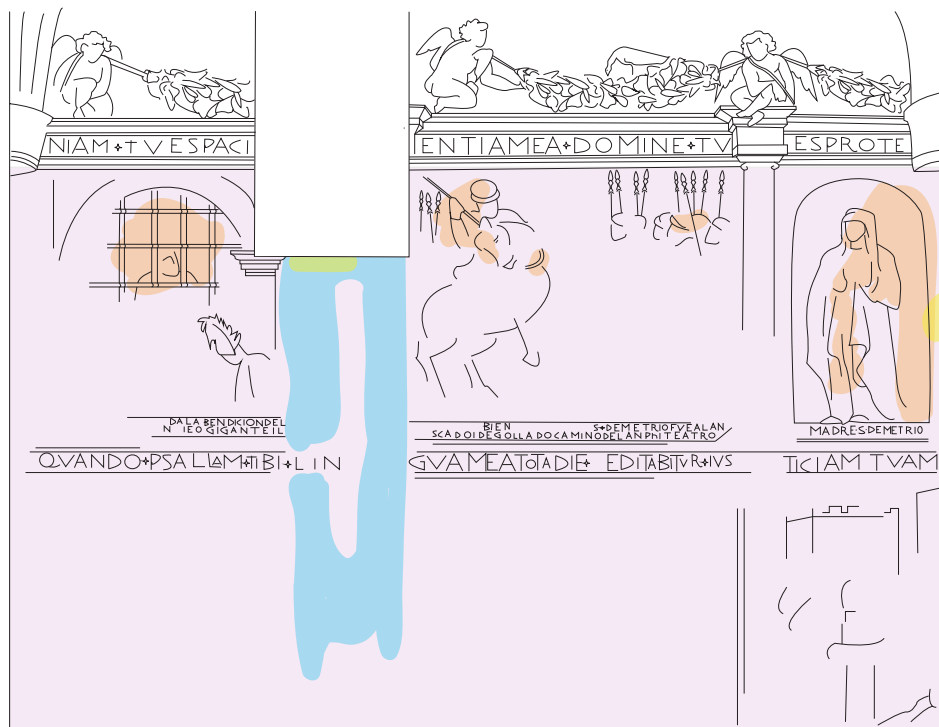
- Escorrentias
- Desgastes e incisiones
- Brillos
- Telarañas
