La restauración de un edificio escolar de F.LL. Wright en Tokyo: Jiyu Gakuen Myonichikan

Junko Takano*

La recuperación de la Escuela de Wright en Tokyo supone una apuesta por la pervivencia del único edificio íntegro que se conserva de la estancia del arquitecto en la ciudad. Su rehabilitación, que ha contemplado la sustitución de gran parte de los entramados de listones de madera de paredes y techos, ha sido realizada con una atención exquisita a la configuración y mobiliario original del conjunto. El edificio restaurado ha abierto sus puertas al público en virtud de su reciente declaración como Bien de Interés Cultural.

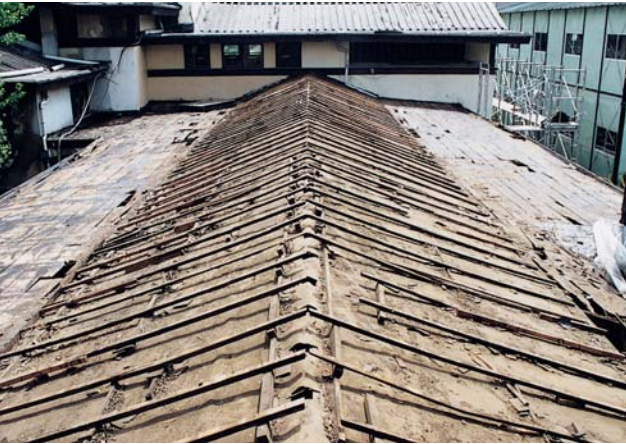
7

7. Imagen del desmontaje de la cubierta de los flancos del edificio principal

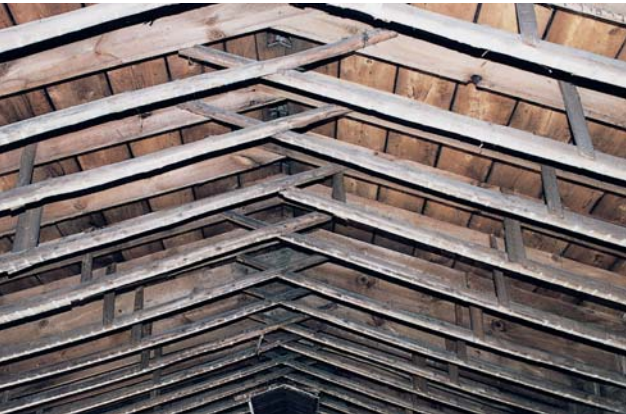
8

8. Estructura de cubierta de los flancos del edificio principal, que muestra la ausencia de una viga de cumbrera

Éste era el caso de las aulas de ambos flancos del edificio principal, donde no existe una viga de cumbrera paralela a la viga de fachada, sino que las correas de los faldones se encuentran en la cumbrera y se clavan entre sí. En la construcción original del ala occidental, erigido con posterioridad al edificio principal, se dispuso una viga de cumbrera para paliar esta debilidad estructural y se fijaron listones horizontales entre las correas justo bajo la viga de cumbrera para reducir la dilatación. En la construcción del ala oriental, el entramado estructural se mejoró todavía respecto de los dos anteriores, triangulando la estructura de la cubierta para evitar mayores deformaciones.

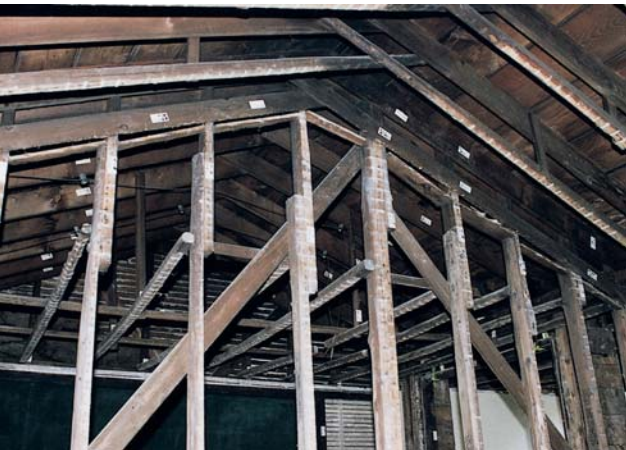
9

9. Estructura de cubierta de la misma zona del edificio principal, donde se observa especialmente su carácter de “castillo de naipes” solidario de la estructura de cubierta

El entramado de la cubierta constituye la mejor prueba de este sistema de “castillo de naipes solidario” que permite amparar grandes espacios interiores. El edificio está cubierto con una combinación de cubierta a varias aguas y aleros planos con un ligero respingo en el borde inferior. El tejado se fijó directamente a las vigas, es decir, el perfil del sofito interior se corresponde con la forma exterior de la cubierta, lo que conlleva a una debilidad estructural en forma de la dilatación de las zonas más bajas de la estructura y el hundimiento del caballete.

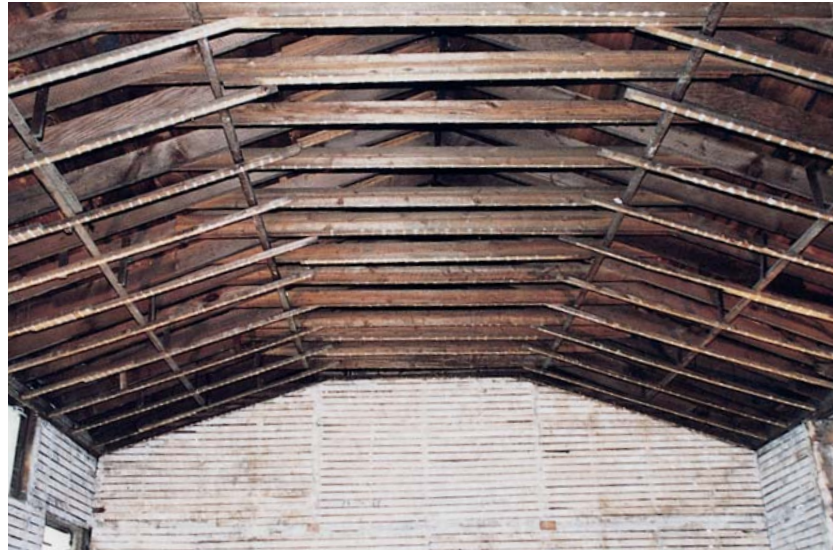
10

10. Estructura del soffito del ala occidental de la escuela, donde se fijaron listones horizontales entre las correas para reducir la dilatación y el cedimiento del caballete

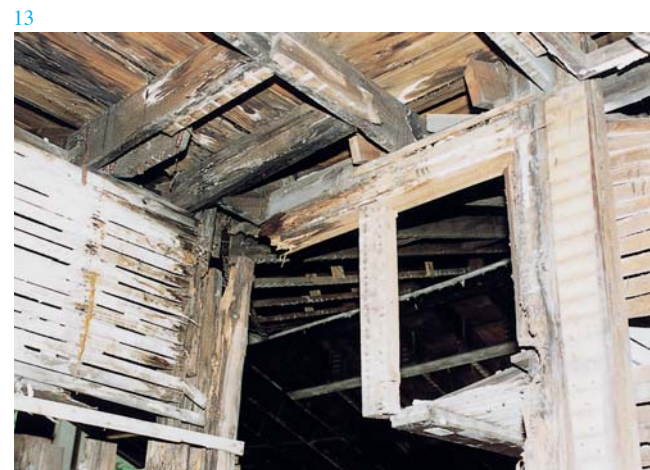
13. Imagen del estado de conservación de la madera en los puntos más críticos de la escuela, previa a la restauración

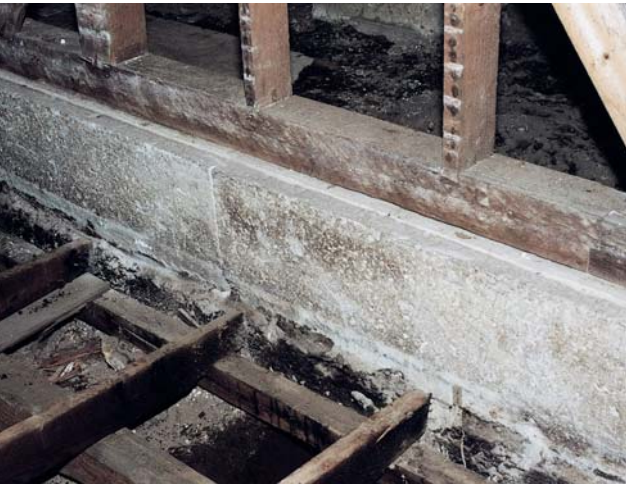
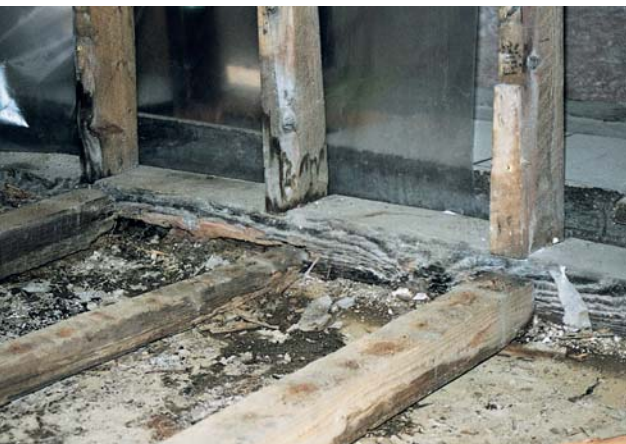
14 y 15. Una de las patologías más acusadas del edificio era la humedad del terreno que había afectado a la estructura lúnea en contacto con el mismo, facilitando el acceso a los insectos xilófagos, especialmente las termitas

- Humedad. Se aplicaron métodos de protección contra los daños producidos por la humedad y el agua de lluvia, en particular, en la planta baja, cuya estructura (vigas, correas...) se encontraba debajo del nivel del terreno. La acumulación de humedad había creado las condiciones ideales para las termitas que habían contribuido a una rápida degeneración del conjunto. Por esta razón, se levantó toda la base para crear una solera de hormigón armado sobre la cimentación existente y un sistema eficaz de drenaje perimetral para los edificios. El proceso contempló las siguientes operaciones: la preparación para elevar el nivel de la cimentación; el corte de los extremos inferiores de las columnas para conformar los nuevos encuentros; y elevación de la cimentación.

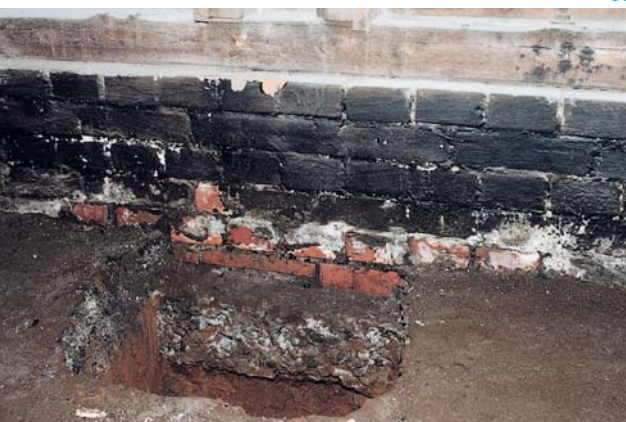
16

16. La humedad también había afectado al zócalo de fábrica de la escuela, como se puede observar en la imagen obtenida durante una cata

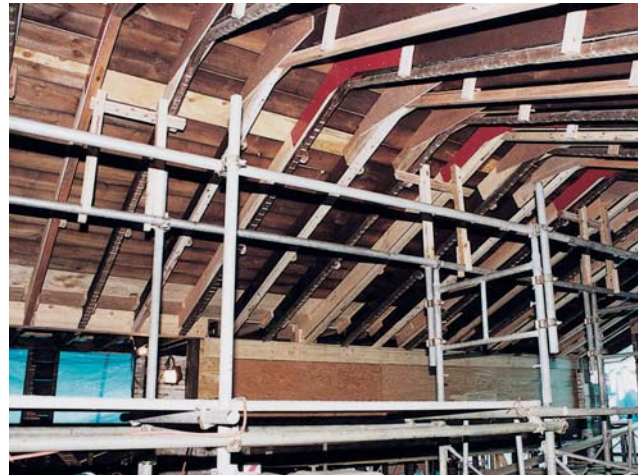
18

18. Imagen de los refuerzos añadidos en forma de cartela metálica en la cima de las aulas que carecían de viga de cumbre o nudillo para paliar el hundimiento del caballete y mejorar el comportamiento sísmico de la estructura

El proyecto de restauración creó refuerzos en la estructura para evitar el hundimiento de los caballetes, la dilatación de las zonas inferiores de la cubierta, la deformación del forjado de la planta segunda y el eventual colapso por

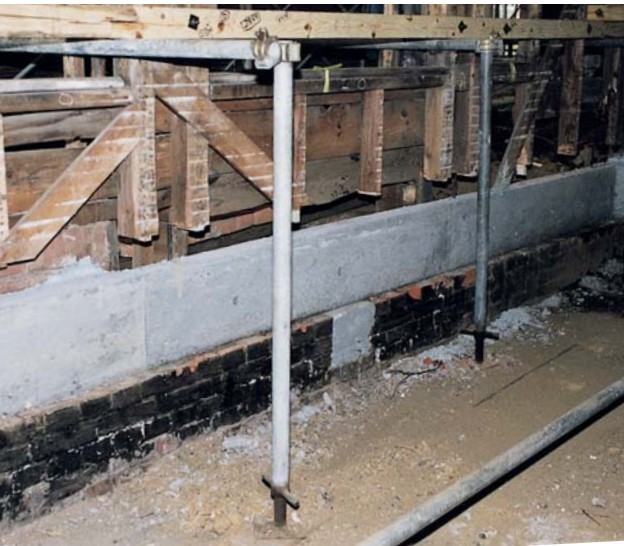
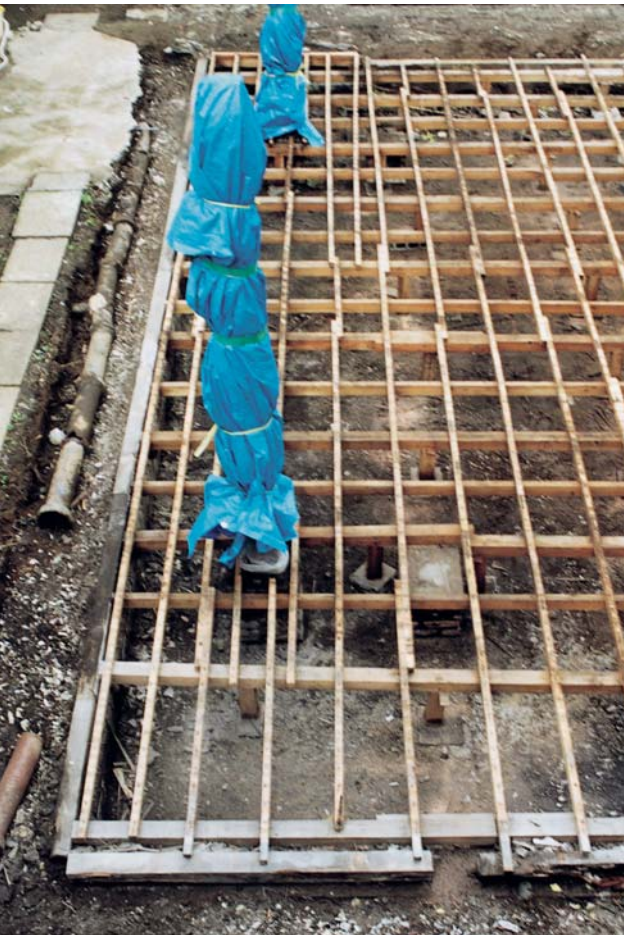
19 y 20. Imagen de la restauración de la zona del zócalo con la sustitución eventual de los elementos dañados irre recuperables
21. La restauración conllevó igualmente la renovación de las instalaciones obsoletas de desagüe y saneamiento del conjunto, como se puede observar en la imagen

alféizares y listones de tabiquería. Todos estos materiales fueron desensamblados y reutilizados en la mayor medida posible en función de sus patologías. En el caso de pudrición por filtraciones de agua y disminución excesiva de la sección por la acción de insectos xilófagos, debieron ser sustituidos por elementos nuevos. Los tabiques y sofitos que fueron levantados durante las catas para identificar el material original fueron repuestos de acuerdo con los resultados del estudio previo y con los mismos materiales. Las puertas y la cerrajería de las mismas fueron reutilizadas salvo casos irre recuperables.

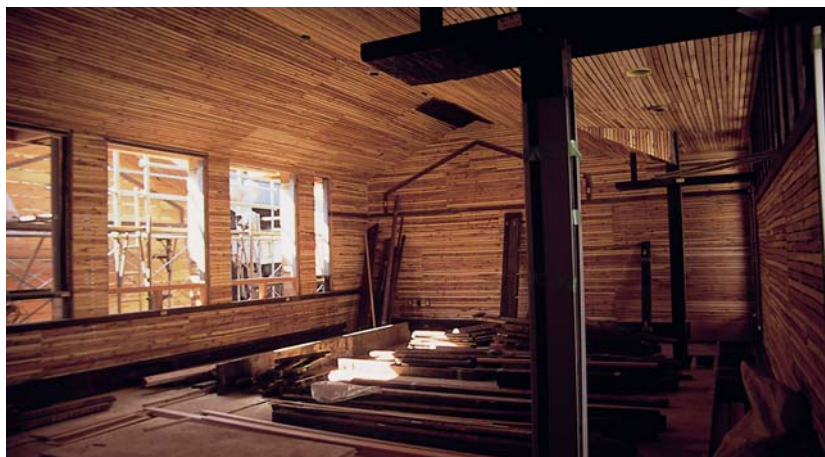
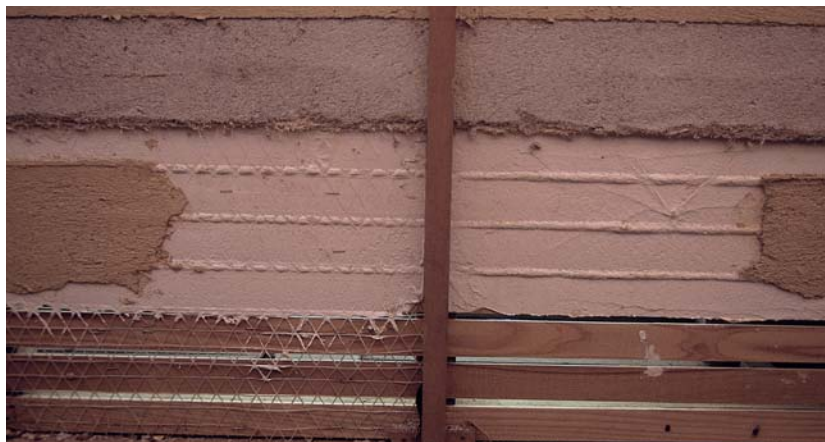
22 y 23. Entramados de madera de paredes y soffits sustituidos durante el proceso de restauración, previamente a la aplicación del enlucido de yeso (foto: F. Vegas)

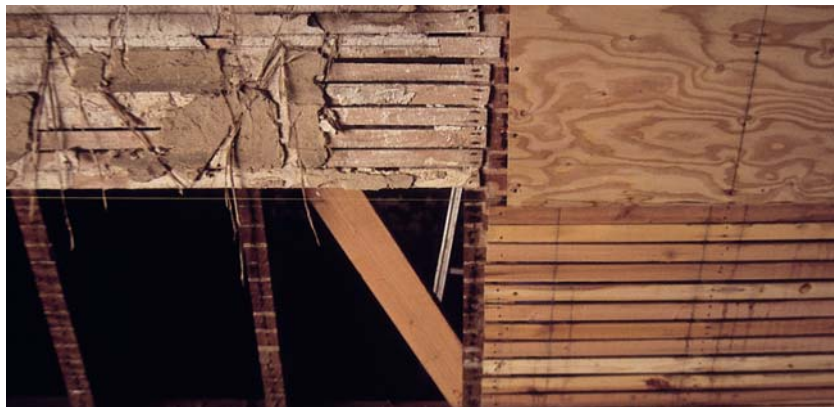
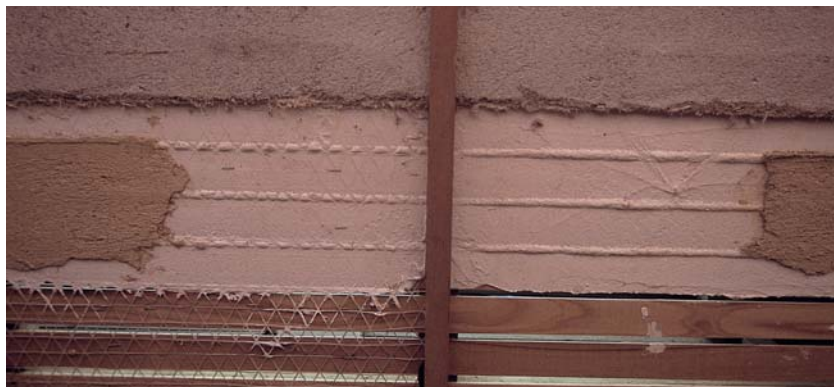
25 y 26

25. Comparación del estado de conservacion del entramado ligneo original y el colocado en la restauración, previamente a la aplicación del enlucido (foto: F. Vegas)

26. Imagen del proceso de enlucido (foto: F. Vegas)

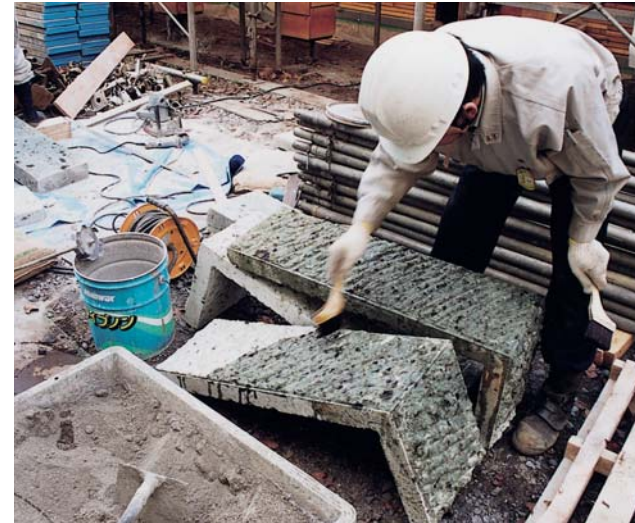
28

28. Tratamiento hidrófugo aplicado por pincel a la piedra de Oya frente al ataque de la humedad y la contaminación de la intemperie

- Protección de la piedra. La piedra de Oya, una de las características singulares de la arquitectura de Wright en Japón, es muy frágil comparada con otros tipos de piedra. La superficie de la piedra de Oya empleada en la escuela Myonichikan aparecía gravemente erosionada por la intemperie, la humedad y el uso continuado de los peatones. Para proteger la piedra de Oya se emplearon dos tipos de productos químicos que reducen la absorción del agua, aumentan la resistencia al ácido y refuerzan la superficie.

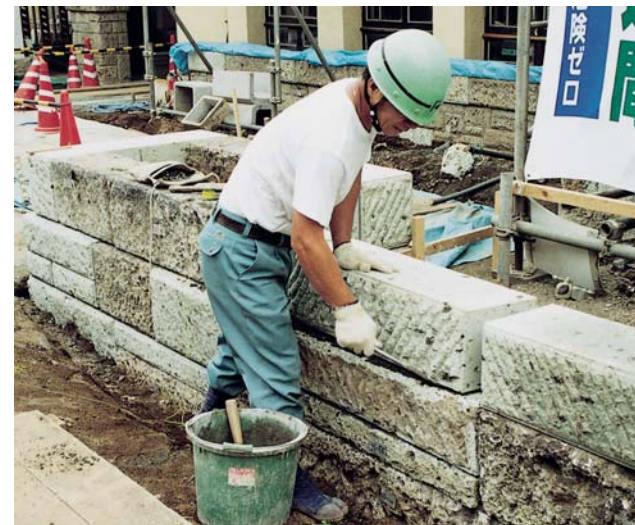
29

29. Recolocación de la piedra de Oya en el zócalo del edificio
