## La restauración de la Casa Yamamura de Frank Lloyd Wright

Hidekazu Nishizawa\*

**La Casa Yamamura, proyectada por el arquitecto en 1918 para un solar ubicado en Ashiya (Hyogo), se aleja en su diseño del resto de su obra japonesa para acercarse a las características de su etapa californiana. Su singularidad se reflejó en su declaración como Bien de Interés Cultural en 1974, como primer edificio de la era Taisho (1912-1926) que recibía tal distinción. A principios de los años ochenta, la casa, en estado de desidia, fue objeto de estudio y restauración. Posteriormente, el terremoto de Kobe de 1995 afectó seriamente al edificio, de manera que se debió emprender una nueva restauración que constituye el contenido principal de este artículo.**

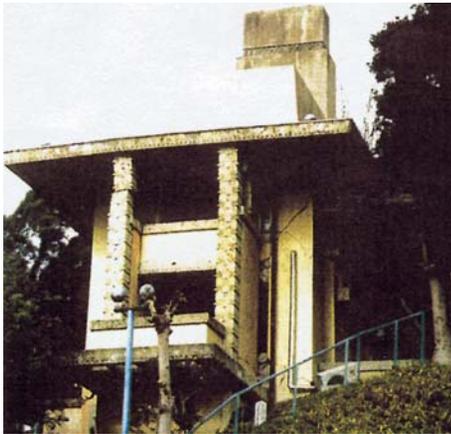
6 y 7

6. Vista del extremo de la fachada sur con el machón izquierdo en piedra de Oya completamente quebrado
7. Lesión del machón oeste del pabellón sur del edificio
8. Aspecto de los maineles lesionados en piedra de Oya de la coronación del pabellón sur
9. Vista de las lesiones horizontales en la base del flanco oeste del pabellón sur
10. Mapeo de las lesiones en las losas de forjado provocadas por el terremoto de Kobe en la Casa Yamamura y clasificación de las mismas en función de su tipo y gravedad

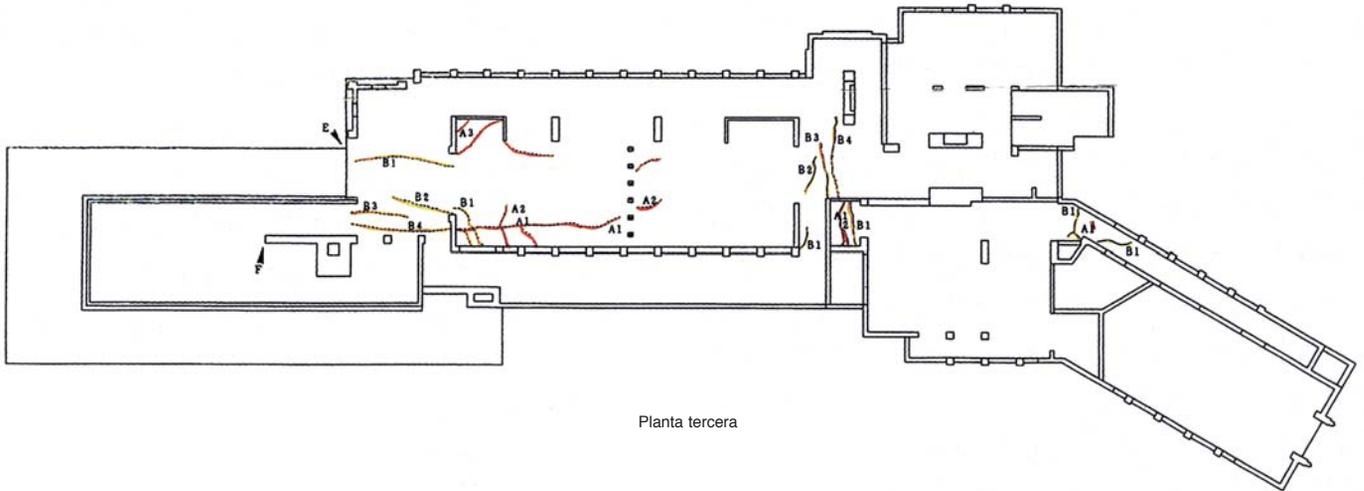
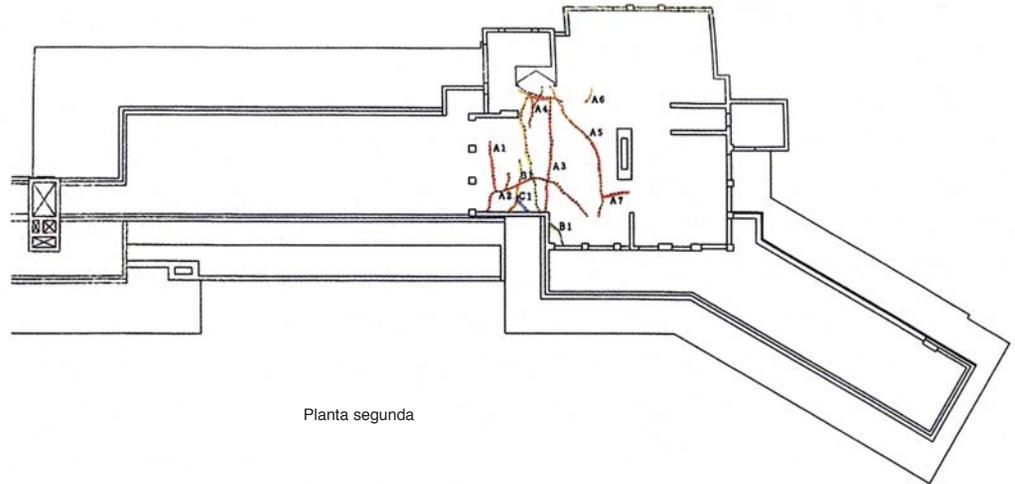
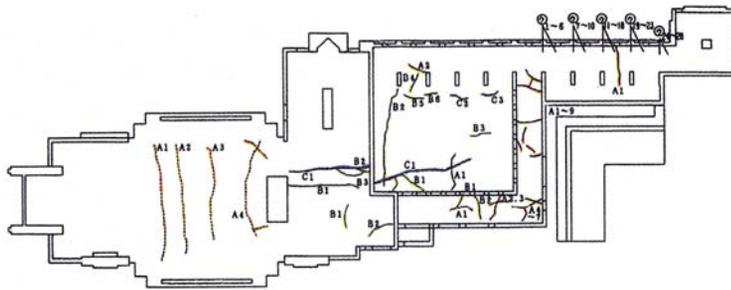
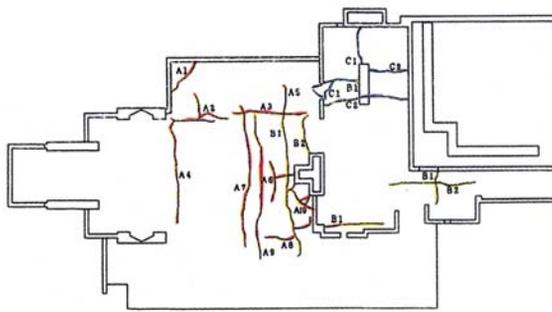
10

**Lesiones en las losas de forjado.** En las plantas del edificio adjuntas (fig. 10) se muestra la distribución de las lesiones provocadas por el terremoto de Kobe en la solera y forjados de la Casa Yamamura, que se pasan a describir:

- En la solera de planta baja, se observó la existencia de pequeñas fisuras de clase A en los adoquines del porche de la planta baja del pabellón sur del edificio, cuya aparición pudo haber surgido de manera previa e independiente del terremoto. También se grafía la presencia de lesiones de clase C causadas por el terremoto en la losa de cimentación de hormigón armado del trastero de planta baja.

- En la losa de forjado de la planta primera, no se registraron daños singulares excepción hecha de cuatro lesiones de clase A transversales a la sala de visitas del pabellón sur del edificio, y de lesiones de clase B y C correspondientes al almacén y al desembarco de la escalera en este nivel.

- En la losa de forjado de la planta segunda, surgieron lesiones de clase A y B en las habitaciones de estilo japonés y en la sala meridional adyacente. Igualmente surgieron lesiones de clase B en la losa del pasillo ubicado entre el pabellón central y el pabellón norte del edificio.

- En la losa de forjado de la planta tercera, las lesiones del comedor eran leves.
- En la losa del alero perimetral de la casa, una vez retirada la capa impermeabilizante, se pudo observar la presencia de un gran número de pequeñas lesiones, que no existían años antes, cuando se realizó la primera intervención de restauración del edificio, lo cual permitió inducir su origen directo en el terremoto.

De la descripción aportada, se puede observar que las lesiones estructurales de tipo C se concentraban en la solera de la planta baja y en la losa de forjado de la planta primera. El hormigón de estas dos zonas no poseía resistencia suficiente, ya que carecía de armadura en el primer caso y poseía únicamente 8 cm de espesor en el segundo. Por otra parte, las lesiones aparecidas en las habitaciones de estilo japonés y de la sala meridional adyacente de la planta segunda correspondían a una losa de forjado que poseía únicamente 6 cm de espesor y estaba armada con redondos de 6 mm de diámetro afectados por la corrosión. No obstante esta circunstancia, apenas existían lesiones provocadas por el esfuerzo cortante en la losa. Cabe deducir que los muros resistentes de hormigón armado equidistribuidos en esta zona absorbieron con facilidad este esfuerzo cortante y evitaron mayores daños. Por el contrario, en la losa, las lesiones dominantes son debidas a la flexión por la ausencia de armadura suficiente y la acción combinada de las flechas en el alero y en el centro del vano en las habitaciones de estilo japonés.

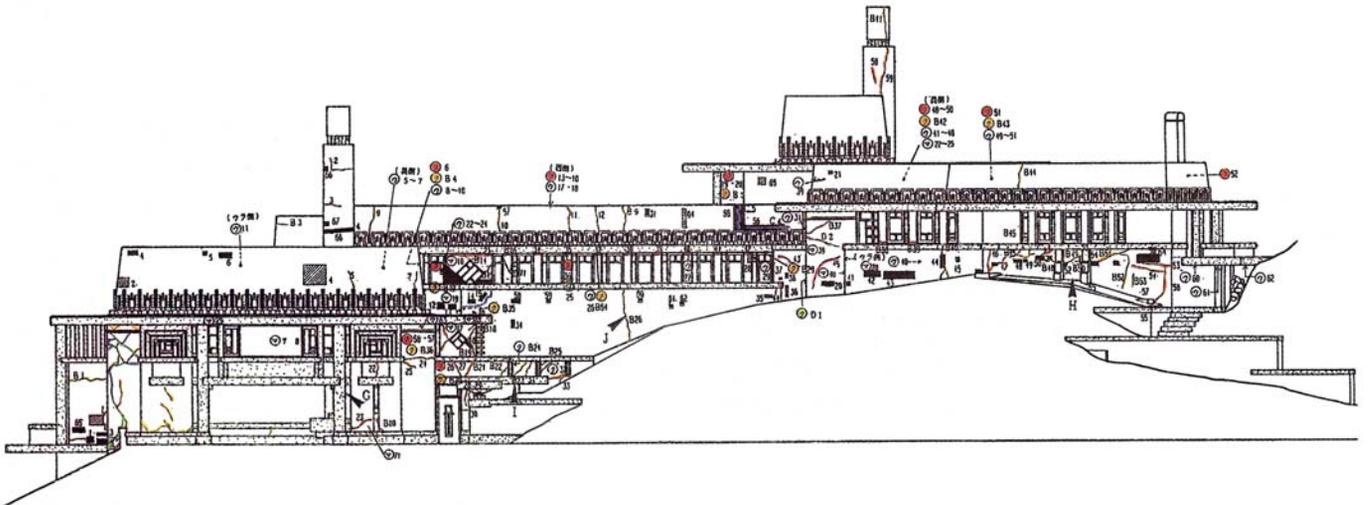
11

**Las lesiones horizontales** (fig. 11-H) que nacieron en la parte inferior del muro de la fachada oriental del pabellón norte del edificio derivaron de los abundantes tendeles de los bloques prefabricados in situ del hormigón, que en este caso, no poseía armado alguno. Asimismo, surgieron unas pequeñas lesiones verticales en la chimenea del pabellón central del edificio y unas lesiones laterales en la chimenea del pabellón sur del edificio. Se confirmó que las primeras lesiones correspondían a la corrosión y dilatación de la armadura principal a causa de la esbeltez de las paredes y escaso recubrimiento de la misma. En el caso de las segundas, se comprobó en cambio que cabía atribuir su origen a lesiones estructurales causadas por la flexión.

11. Mapeo de las lesiones sobre el alzado este

**Cimentación.** Se ha podido deducir de la alta resistencia del muro de hormigón y de la rigidez del terreno que la cimentación existente apenas sufrió por la deformación del terreno. Sin embargo, la fachada este del pabellón norte del edificio y el entorno del cuarto de baño se hundieron parcialmente en algunos puntos por asentamiento de rellenos o ausencia de zapatas de cimentación, causando lesiones por cortante en los tabiques superiores del edificio. En esta zona, se emprendió una excavación bajo los muros del edificio hasta encontrar un estrato sólido, se insertaron bajo los muros vigas en doble T con el alma grecada de rigidizadores y se hormigonó el recalce de la cimentación. En algunos casos, como la esquina nordeste, se demolió parte de la solera de hormigón para soldar unos cuadrantes metálicos a 45° que cosieran la esquina.

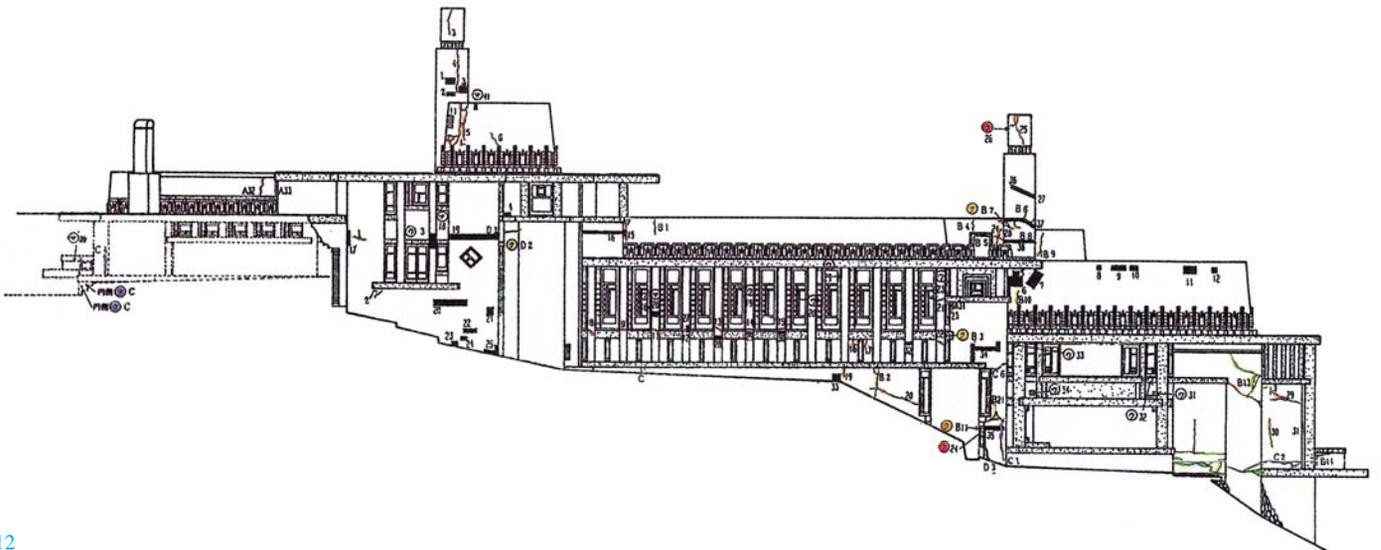
12

12. Mapeo de las lesiones sobre el alzado oeste

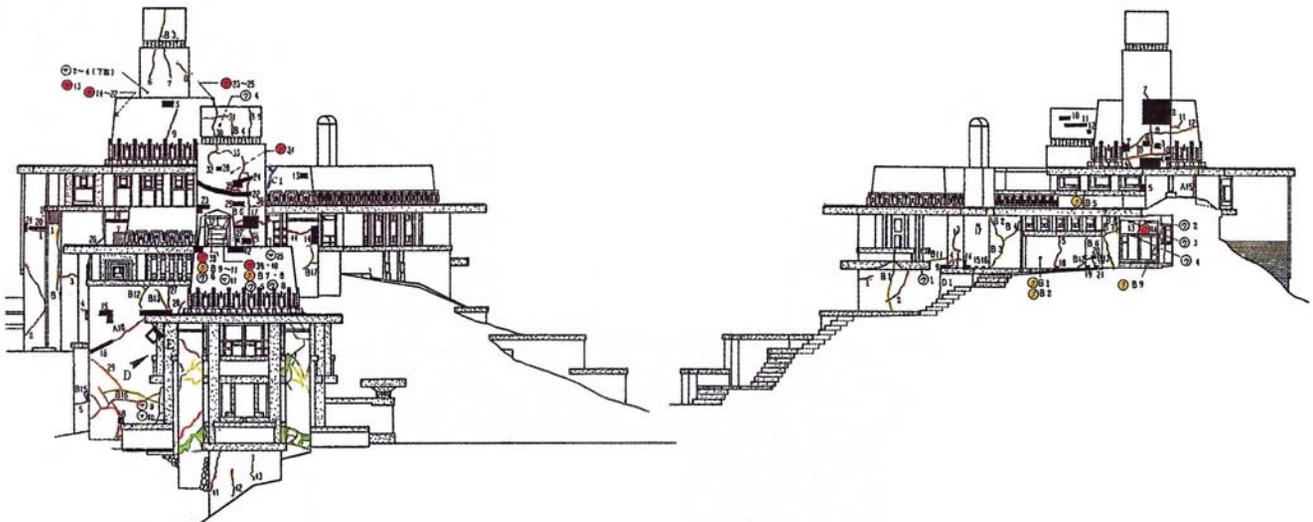
13

Por otra parte, se registró la aparición de un gran número de lesiones de clase B en el muro sur y oeste de la escalera principal (fig. 13-D), que indican que el pabellón sur del edificio basculó como un cuerpo rígido teniendo como centro de rotación la zona de la escalera. La losa del forjado del pabellón sur del edificio empujó el muro meridional de la escalera hacia el norte. Estos movimientos permitieron constatar que el pabellón sur y el pabellón central del edificio se unen sólo por las losas de la planta primera y de la azotea. También se pudo aclarar que la escalera que da acceso a la azotea, que se sitúa de charnela entre el pabellón sur y el pabellón central del edificio, forma parte del segundo y se monta sobre el primero, por lo que el pabellón sur y el pabellón central del edificio se separaron estructuralmente. Incluso cabe deducir que la abertura (fig. 11-G) existente junto a los muros del pabellón central del edificio desempeñaba un deliberado rol antisísmico.

13. Mapeo de las lesiones sobre los alzados sur y norte

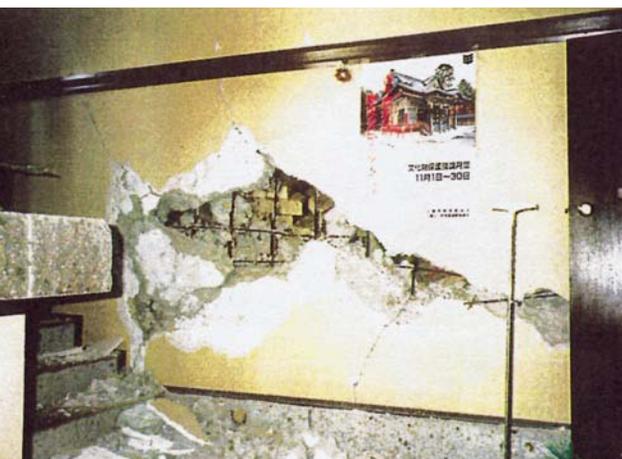
En el muro norte de la entrada a la planta baja, tal como se indica en las figuras 14 y 15, aparecieron los daños más graves en forma de un terrible resquebrajamiento horizontal que dejó a la vista las armaduras del mismo, pero no provocó el hundimiento del terreno circundante. La investigación subsiguiente extrajo las siguientes conclusiones: este muro de hormigón se construyó como muro de contención contra las tierras de relleno del trasdós. En una intervención posterior durante la vida del edificio, se excavaron estas tierras del trasdós y se construyó un muro de ladrillo interno a 60 cm de distancia creando una cámara entre ambos muros, posiblemente por problemas de humedad. El terremoto destruyó el muro de ladrillo por la presión de la tierra y este derrumbe provocó las graves lesiones del muro de hormigón armado. Esta armadura del muro de hormigón mostraba una grave corrosión debida seguramente al contacto del acero con la humedad de la tierra y, por esta razón, la debilidad del muro fue mayor frente al empuje recibido por el derrumbe.

14. Vista del estado de las lesiones en el muro norte de la entrada a la planta baja

Se reerigió igualmente el citado muro de contención de tierras resquebrajado en la entrada a la planta baja, así como el muro de contención de tierras bajo las habitaciones de estilo japonés. Se confirió una cierta rugosidad y textura a la base de los muros para evitar el deslizamiento y se comprimió adecuadamente la tierra terraplenada de nuevo en su trasdós. No se unió la coronación de estos muros de contención a la losa de cimentación para evitar la transmisión de la presión de la tierra a la losa.

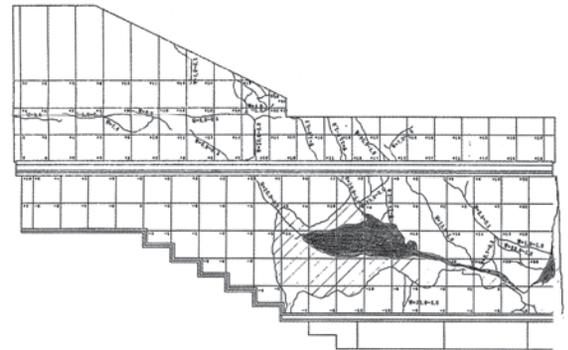
15

15. Mapeo de las graves lesiones en el muro norte de la entrada a la planta baja

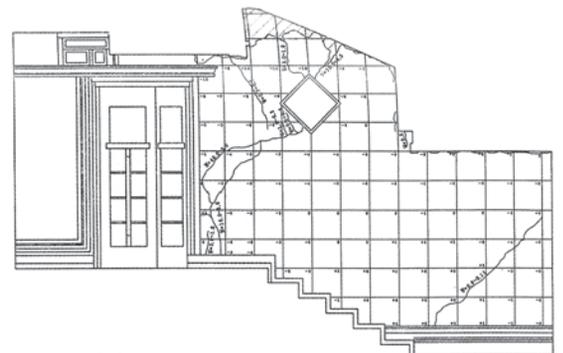
En la figura 16 se indican las lesiones del flanco sur de la escalera principal de la planta primera que, como se ha indicado, se ubica en la junta de charnela entre el pabellón central y el pabellón sur del edificio. En este caso, se desprendió el acabado de la escotilla en la parte superior del muro de la escalera y surgieron lesiones de clase B desde este vano hasta el suelo. La parte desprendida se ubica en la parte posterior de la base del alero oeste del pabellón sur del edificio, como se indica en la figura 13, punto E. Se puede deducir que dicho desprendimiento se debe al choque de la losa del alero con el muro.

16. Mapeo de las lesiones aparecidas en el flanco sur de la escalera principal de la primera planta

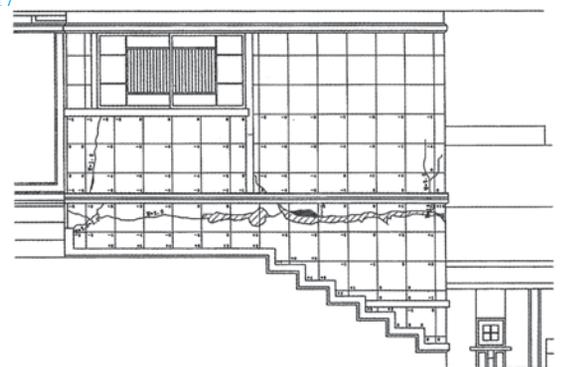
En la figura 17 se representa la situación de las lesiones en los muros del flanco norte del pasillo de la primera planta. En este caso, considerando que el muro linda con el terreno, las lesiones surgieron por la curvatura inducida en el muro por el exceso de presión de la tierra.

17. Mapeo de las lesiones en el flanco norte del pasillo de la primera planta

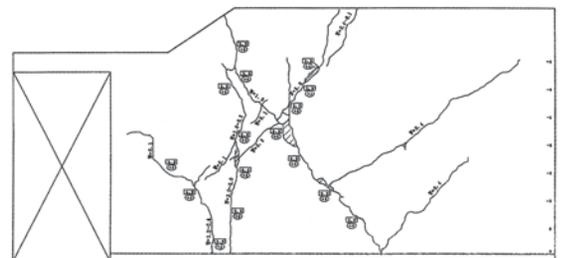
18

En el caso del muro este del pasillo de la segunda planta (fig. 18), aparecieron lesiones horizontales a lo largo de la parte inferior de la moldura corrida que crecían hasta alcanzar los 2 cm de anchura en el rincón. Estas lesiones provienen del movimiento relativo de los bloques del hormigón original entre sí. En general, se puede afirmar que las lesiones horizontales del edificio responden todas a este motivo. Las lesiones horizontales de mayor gravedad se ubicaron en aquellos tendeles donde se encontró pinocha que había caído sobre el muro durante la construcción proveniente de los pinos de alrededor, creando una imperfección de futuras consecuencias.

18. Mapeo de las lesiones en el muro este del pasillo de la segunda planta
