Restauración de una casa morisca en el Albaicín de Granada

José Manuel López* y Antonio Luis Espinar**

Este ejemplo restaurado de una casa morisca del Albaicín demuestra que también la arquitectura humilde y frágil puede ser objeto de una recuperación sensible y respetuosa. En este caso, las premisas de partida han contemplado la búsqueda y el reconocimiento de la identidad local de esta arquitectura de tradición islámica, el estudio de su realidad material, la aceptación de las secuencias constructivas del edificio, la recuperación de materiales y técnicas tradicionales, y la investigación de soluciones concretas que eviten una respuesta homogénea con la consiguiente descontextualización.

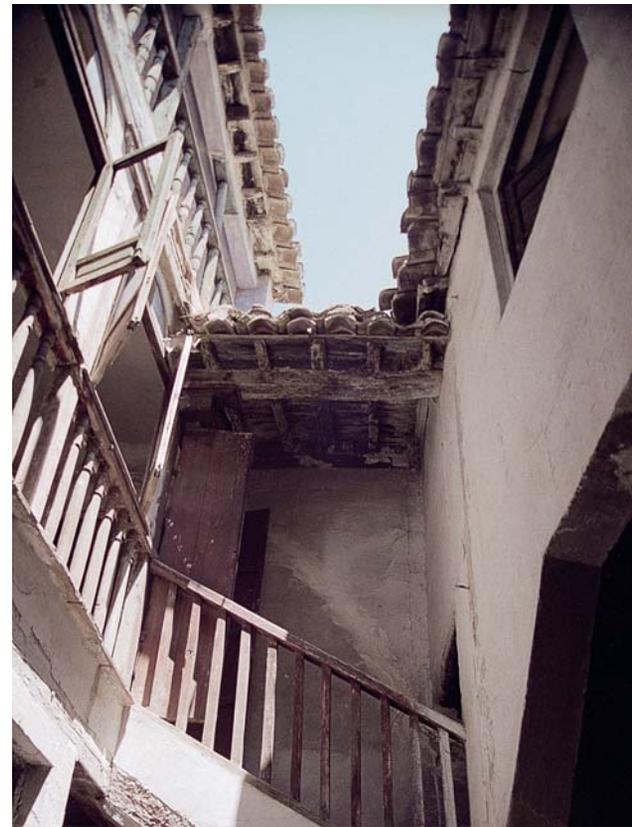
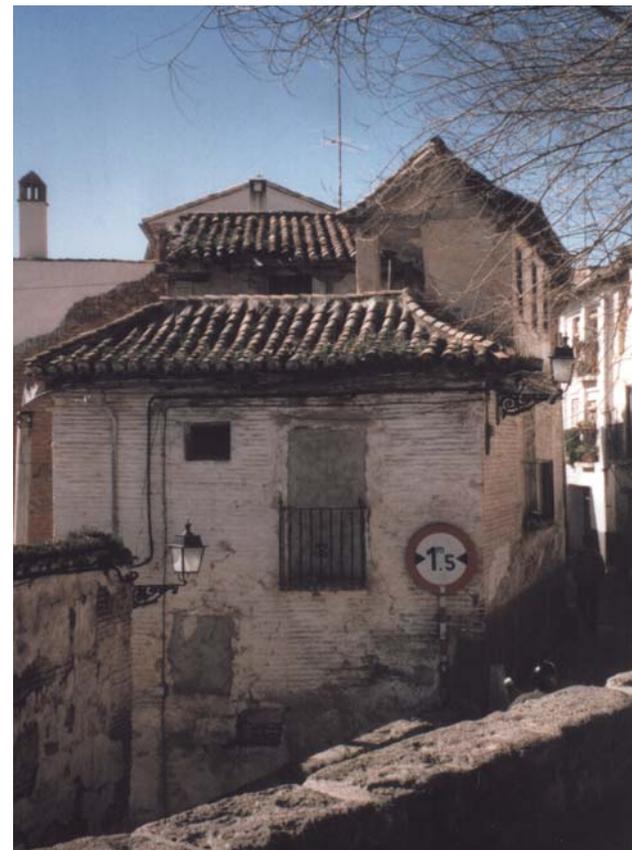
6 y 7

Así se encontraba la vivienda antes del inicio de las obras de restauración, en la que la modestia de las intervenciones llevadas a cabo ofrecía un amplio muestrario de soluciones constructivas asociadas a diferentes periodos cronológicos. Las distintas secuencias estratigráficas quedaban manifiestas con claridad en la diferencia de altura de los aleros y en la superposición de los faldones de la cubierta (fotos 6 y 7).

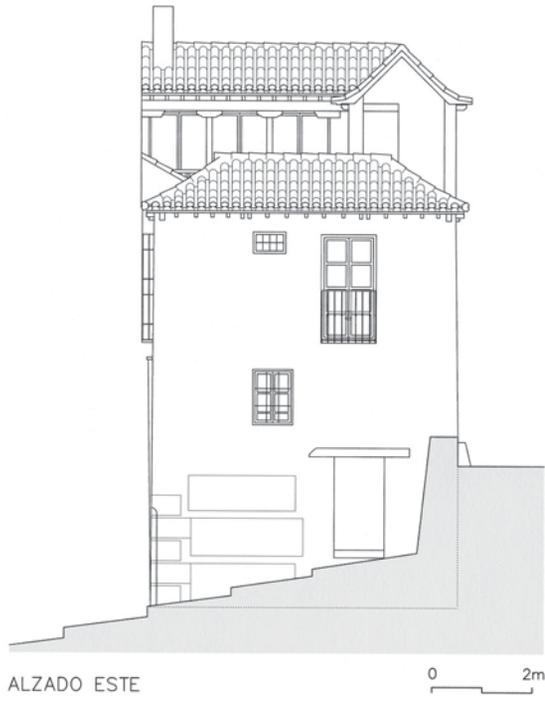
17

La actuación más importante se centró en el muro que conforma la esquina con la calle Gumiel, que tuvo que desmontarse en gran parte de su altura (foto 17). El mal estado de las fábricas y su debilitamiento derivado de la inserción del piso de entreplanta, no ofrecía la suficiente garantía estructural. El desmonte se ejecutó con medios exclusivamente manuales, procediendo a la documentación de sus aparejos. La reconstrucción se realizó conservando fielmente la disposición original, que resultaba claramente sistematizada con una hilada de sogas y otra de tizones, conformando un plano continuo de ladrillo en los niveles superiores y confinando cajones de cantos rodados en la parte baja. El ladrillo, cuyo formato se había conservado desde época andalusí hasta mediados del siglo XIX, tuvo que ser conseguido en partidas pequeñas, procedentes de diferentes derribos de edificaciones en ruinas del barrio.
