Escuela Técnica Superior de Ingenieros de
Caminos, Canales y Puertos

UNIVERSITAT
POLITÈCNICA
DE VALÈNCIA

Evaluación estructural del aparcamiento subterráneo de la Plaza de la Reina de Valencia

Trabajo de final de grado 2017-2018

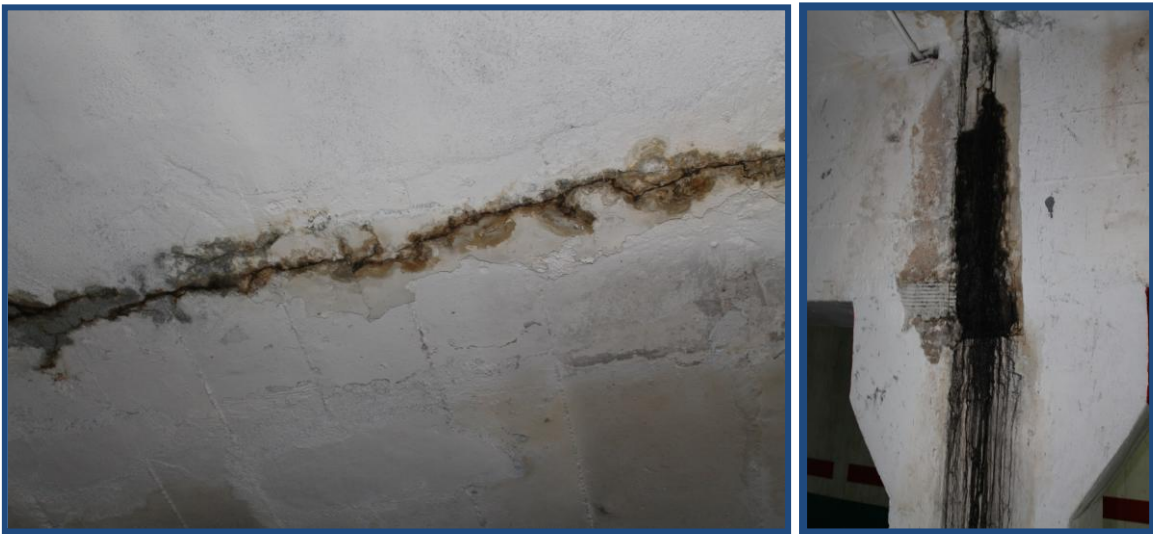
En el forjado de cubierta de la primera planta se han detectado los mayores problemas de humedades, donde casi la totalidad de las naves en las que está dividida la planta presentan estos problemas. La aparición de las humedades se debe al paso del agua por las juntas del forjado debido a que el drenaje superficial no está correctamente impermeabilizado, deteriorando el forjado, los pilares, las ménsulas, los muros y las vigas (aunque el daño en estas últimas es mucho menor, puntual y se concentra en la junta).

Fotografías 4.1 y 4.2 Humedades en las juntas del forjado y en los pilares (fuente: elaboración propia).

Para reparar los daños producidos en la lámina asfáltica y en el mortero hidráulico que se encuentran sobre el forjado de cubierta será necesario hacer un levantamiento de la plaza, retirando toda la tierra vegetal, arena y grava que cubren a los elementos impermeabilizantes. Tras dejar a la vista el sistema de drenaje y las capas impermeabilizantes se realizará una inspección para conocer las causas de las fugas de agua, prestando atención al mortero hidráulico para ver si es posible que éste haya acabado rompiéndose y dañando a la lámina asfáltica. Si las fugas se deben a daños en los elementos impermeabilizantes éstos deberán ser reemplazados por otros, prestando un control minucioso durante la ejecución. Se deberá también inspeccionar el sistema de drenaje de la plaza y repararlo en el caso de que se produzcan fugas.

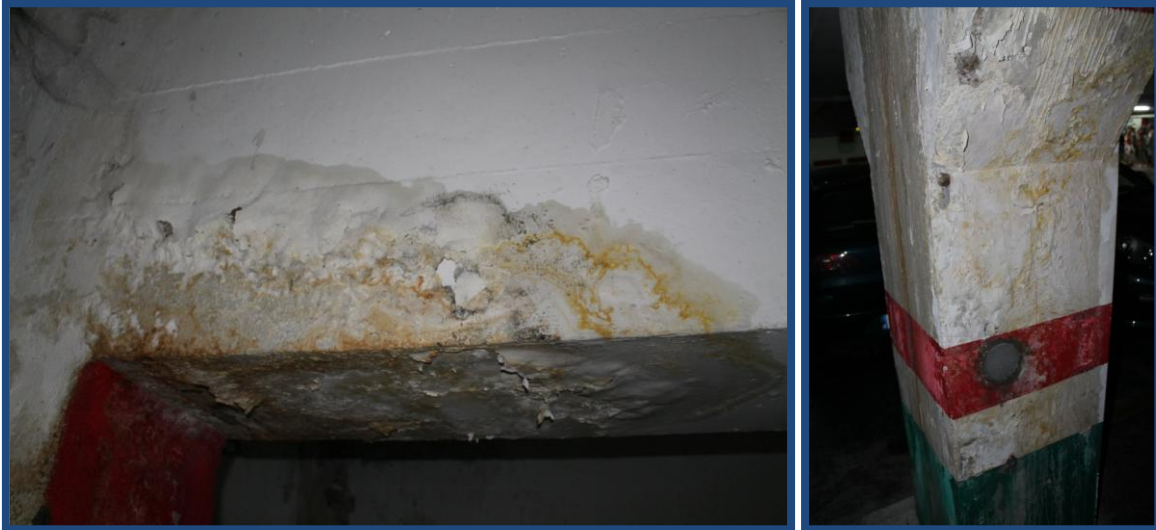
Como se ha detectado en la inspección, el hormigón posee cierta porosidad y es muy común la presencia de coqueras en los elementos estructurales, por lo que este problema, junto con la inadecuada impermeabilización de las juntas, facilita la filtración de las humedades y los ataques de agentes externos, llegando a producir que algunos tramos de los pilares estén completamente saturados de agua.

Fotografías 4.3 y 4.4 Viga y pilar afectados gravemente por la humedad (fuente: elaboración propia).

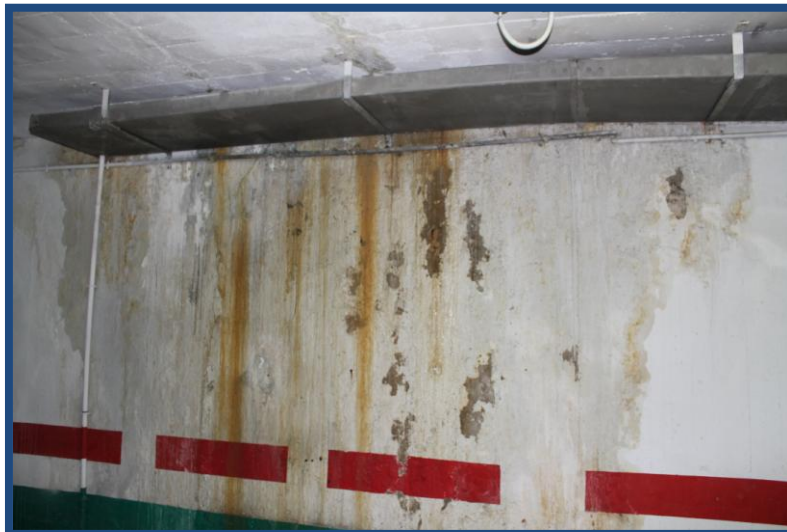
En los muros perimetrales de hormigón en masa también se han detectado humedades (aunque son puntuales). Todo indica que han sido provocadas por el mismo motivo que en los forjados, por la filtración de agua entre las juntas del forjado y el muro.

Fotografía 4.5 muro perimetral con humedad (fuente: elaboración propia).

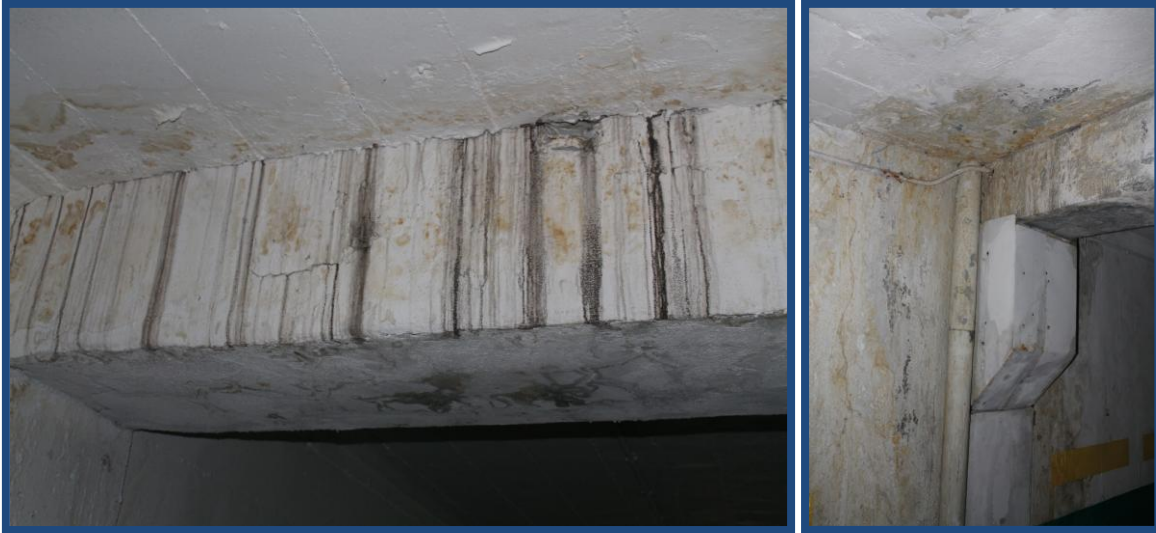
En la segunda planta los daños por humedades son menores, ya que éstas sólo se originan por el mal drenaje de la primera planta, permitiendo el paso de las humedades por las juntas de los forjados y de las vigas transversales, además de que algunas cañerías están desalineadas o sueltas, lo que produce que haya fugas que acaban afectando seriamente a la estructura.

Los daños principalmente se producen en los pilares, las vigas transversales, los forjados y en los muros perimetrales, y son favorecidos por la alta porosidad del hormigón.

Fotografías 4.6 y 4.7 Humedades en las juntas del forjado y en los muros (fuente: elaboración propia).

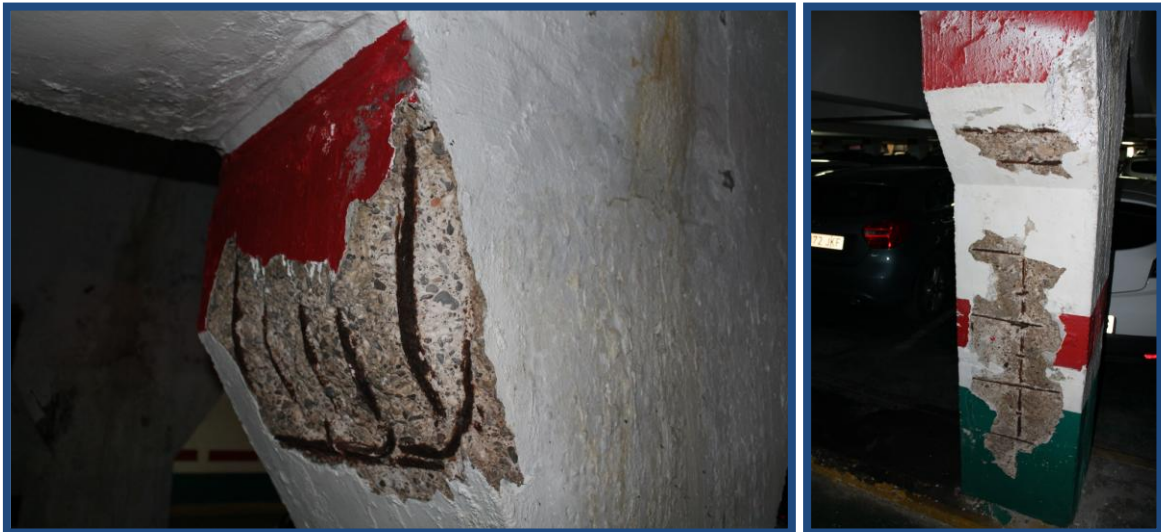
- **Falta de recubrimiento:** en una gran cantidad de pilares y ménsulas se pueden detectar fisuras y desprendimientos del hormigón en las esquinas, que casi en la totalidad de las ocasiones dejan a la vista el armado. Esto es debido a la falta de recubrimiento más la acción de la corrosión sobre las armaduras, ya que se ha podido comprobar que en algunos pilares el recubrimiento no cumplía con el mínimo de la época para estructuras situadas en zonas con ambientes no agresivos (20 milímetros).
- **Presencia de coqueas:** como consecuencia de un mal vibrado del hormigón, provocando una mayor porosidad y favoreciendo la carbonatación y el paso de la humedad y agentes externos.

Los daños son muy similares en todos aquellos que presentan humedades. No obstante, el grado de daño depende de la planta en la que se encuentren, así como en la alineación de pilares. Los pilares y ménsulas más dañados se encuentran en la mitad norte de la estructura, sobretodo en la primera planta, donde se distinguen manchas de humedad acompañadas de fisuras que siguen la dirección del armado, además de desprendimientos del recubrimiento y de la capa de pintura, dejando a la vista el armado en las esquinas de las ménsulas y pilares. Esto es muy probable que se deba a la corrosión del armado, que influenciado por el paso de los agentes externos y la humedad provoca que las armaduras aumenten su volumen y acaben fisurando y rompiendo el recubrimiento. Las armaduras que quedan expuestas presentan pérdidas de sección y algunas de las barras corrugadas han perdido las corrugas.

Fotografías 4.8 y 4.9 Pérdida de recubrimiento en las ménsulas y pilares (fuente: elaboración propia).

También se deberán realizar reparaciones en aquellos puntos donde se haya perdido el recubrimiento del hormigón o se hayan producido fisuras, con el objetivo de mejorar la calidad del hormigón y evitar la corrosión de las armaduras.

En los puntos donde se haya detectado corrosión y el deterioro y la pérdida de la sección de las armaduras son elevados, se recomienda intervenir reemplazando las armaduras dañadas, junto con un adecuado saneo y reparación del hormigón mediante mortero y puentes de unión (si se requieren en la solución adoptada) para garantizar la calidad del mismo y de la armadura.

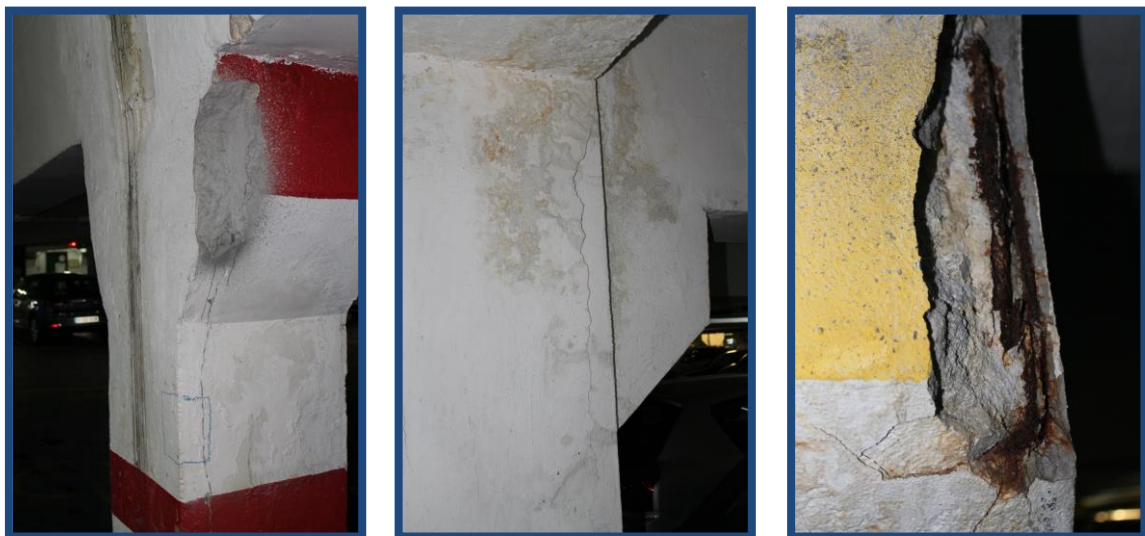
Esto no quiere decir que en el resto de pilares no haya pérdida de recubrimiento (de hecho es una patología muy común) pero es cierto que los elementos estructurales que la padecen se encuentran principalmente en dicha zona.

Fotografías 4.10, 4.11 y 4.12 Pérdida de recubrimiento y fisuras en las esquinas de las ménsulas y pilares (fuente: elaboración propia).

Para la reparación de las fisuras se emplearán inyecciones de resinas que garanticen una buena estanqueidad y sean capaces de proteger a las armaduras y al hormigón de los agentes externos y de la corrosión, siendo adecuadas las resinas epoxi si se quiere una buena resistencia en fisuras estabilizadas y las resinas de poliuretano si se busca proteger especialmente frente a la humedad y a la carbonatación.

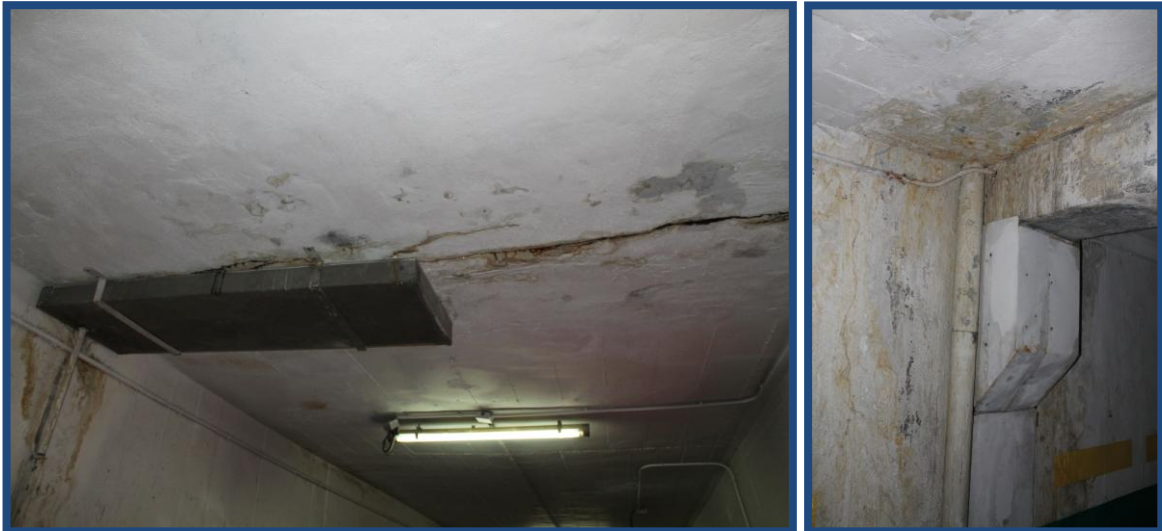
El grado de daños es mucho menor que en las ménsulas y pilares, concentrándose éstos generalmente en las juntas situadas sobre los apoyos, que vienen producidos por el paso de la humedad. Como es de esperar, los daños son mayores en los forjados de la cubierta (situados en la primera planta), debido a la filtración del agua de la superficie de la plaza. Por otra parte, en el techo de la segunda planta también hay daños por humedad significativos aunque éstos son más localizados (fugas de agua de las tuberías).

Fotografías 4.13 y 4.14 Humedades en las juntas del forjado de la primera y segunda planta respectivamente (fuente: elaboración propia).

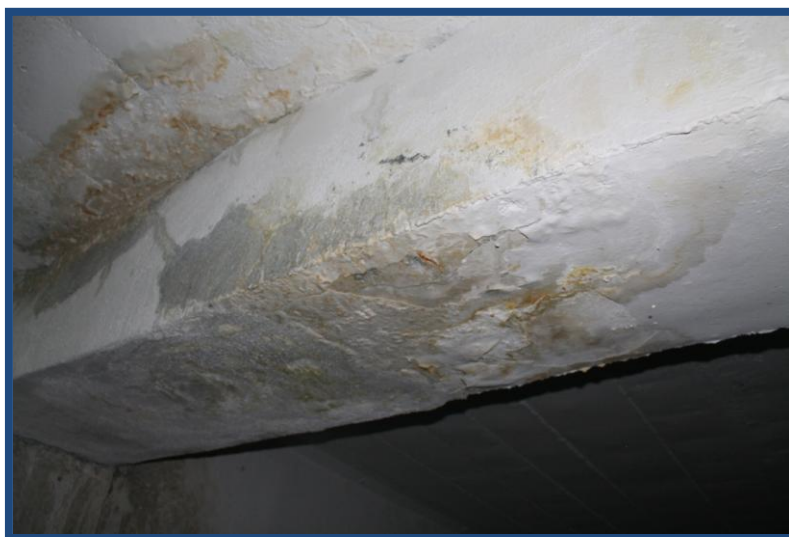
En cuanto a las vigas, apenas hay daños y se concentran en las juntas sobre los pilares debido al paso de la humedad. No obstante, las vigas transversales de atado de la segunda planta presentan manchas de humedad importantes debido a la forma en la que se han resuelto las juntas.

Fotografía 4.15 humedades en las vigas de atado (fuente: elaboración propia).

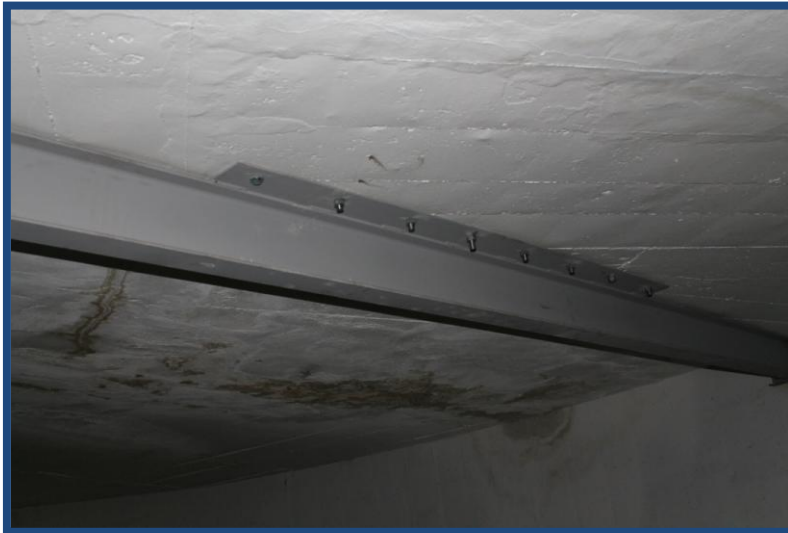
Las rampas presentan daños en forma de fisuras y humedades que se propagan por el forjado de éstas. En la inspección se ha podido ver que se han colocado vigas de acero bajo las losas de las rampas (no consideradas en el proyecto), lo que puede indicar que la capacidad resistente de las rampas se ha visto afectada por el paso del tiempo y por los daños causados por las humedades y agentes externos. Los muros de las rampas padecen un problema de humedades en la junta del forjado.

Fotografía 4.16 fisuras y vigas de acero en las rampas (fuente: elaboración propia).

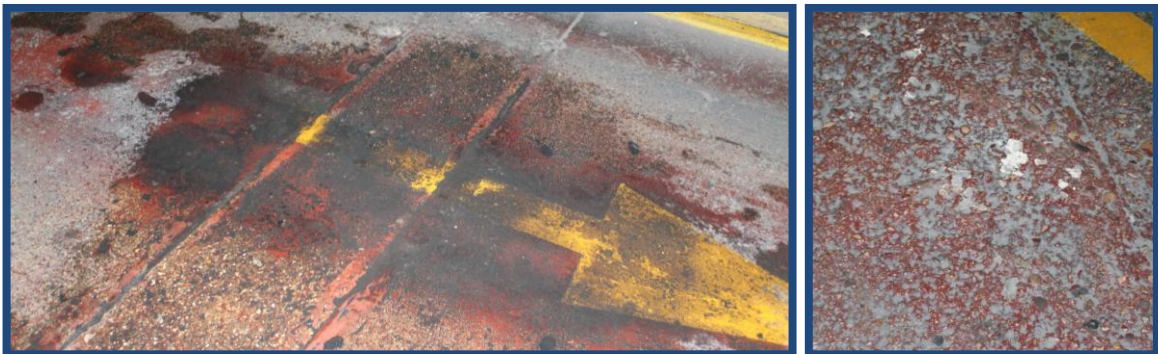
El pavimento de las dos plantas muestra daños producidos por una falta de mantenimiento. Tales como la pérdida de la capa de rodadura debida al paso de los vehículos y a la formación de acumulaciones de agua debido a las goteras del forjado.

Fotografías 4.17 y 4.18 Daños en el pavimento (fuente: elaboración propia).

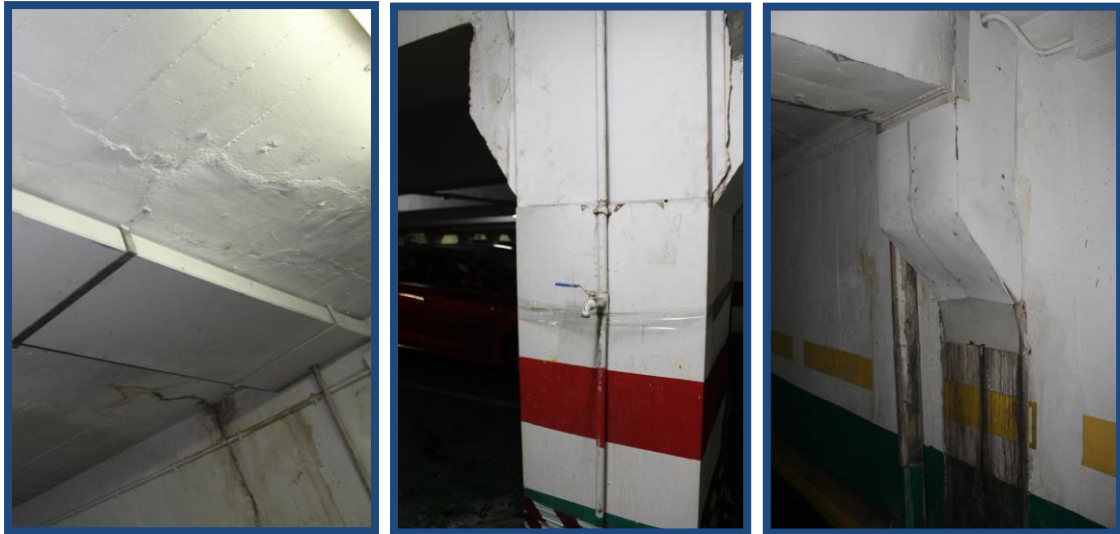
Cabe destacar que en las ménsulas, pilares, forjados y muros más afectados por las humedades se han intentado ocultar estos problemas mediante chapas metálicas, que en algunos de los casos tienen la función de canalizar el agua al sistema de drenaje. A continuación se muestran algunos ejemplos:

Fotografías 4.19, 4.20 y 4.21 Chapas metálicas ocultando las humedades (fuente: elaboración propia).
