ESTUDIO TÉCNICO Y PROPUESTA DE RESTAURACIÓN DE UNA PINTURA SOBRE TABLA DEL S.XIX (MUSEO DE LA IGLESIA PARROQUIAL DE NUESTRA SEÑORA DE LOS ÁNGELES, CHELVA)

Presentado por Ana Martínez Bernabé
Tutor: José Manuel Barros García

Facultat de Belles Arts de Sant Carles
Grado en Conservación y Restauración de Bienes Culturales
Curso 2017-2018

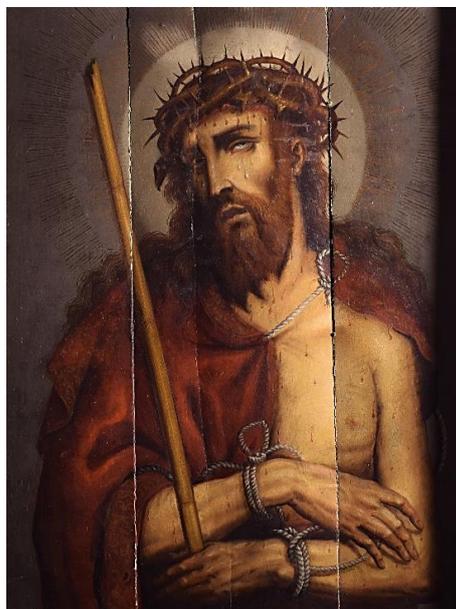
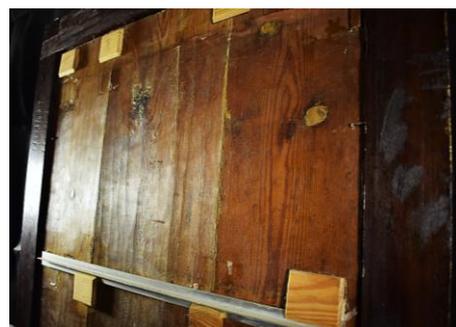
El soporte de la obra objeto de estudio, presenta algunos problemas en cuanto a su estado de conservación. Algunos agentes extrínsecos han provocado la aparición de daños en el soporte lígneo. Uno de los daños más acusados en este caso es el alabeo de los paños que conforman la tabla (Fig.24-25.).

Fig.24-25. En la parte superior fotografía luz rasante del anverso. En la parte inferior, foto con luz rasante del reverso donde se aprecia el alabeo de los paños.

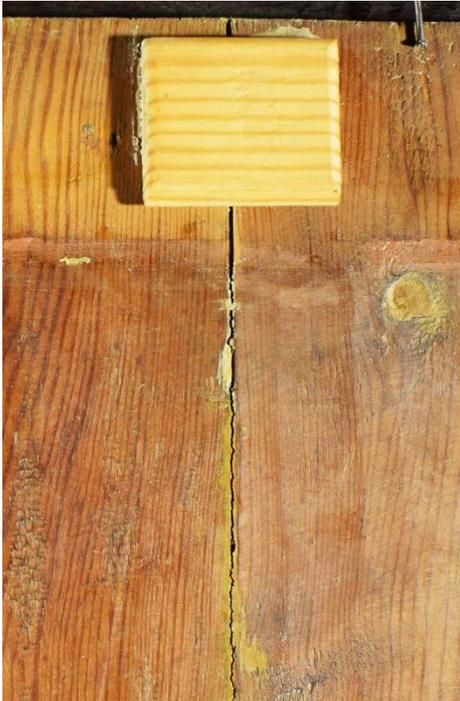
Fig.26. Detalle de la unión de uno de los paños. Se aprecia la separación producida por el alabeo característico de la madera.

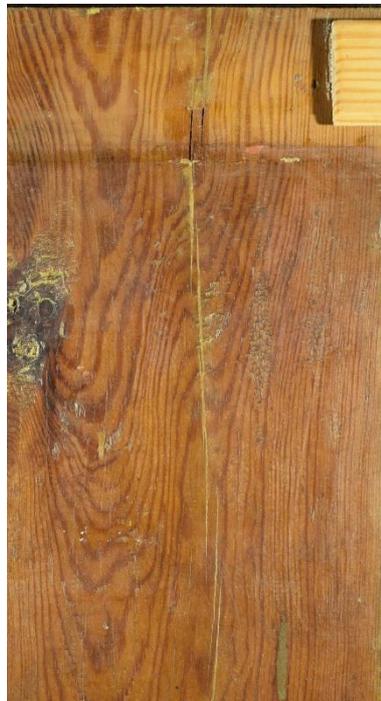
Fig.27. Parte superior de la grieta vertical que va desde la parte superior del reverso hasta la parte inferior.

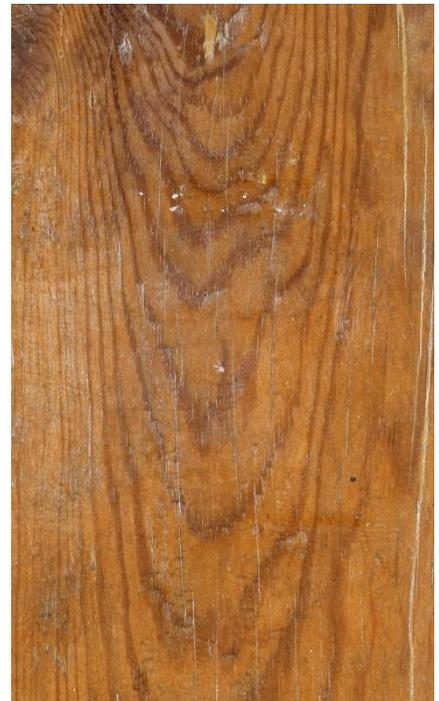
propiciados por factores ambientales y mayormente acaban causando la pérdida de elasticidad de la madera, haciendo que se produzcan ciertas deformaciones en la estructura interna, las cuales acabaran originando grietas de carácter importante, que posiblemente se trasladen al anverso.³⁰ Si se observa el reverso, es en el paño central donde se encuentra una grieta que tiene un recorrido vertical, empezando en la parte superior, donde se encontraba uno de los travesaños y terminado en la parte inferior, zona donde se encuentra el único travesaño de madera (Fig.27.). Además, si se hace una revisión más exhaustiva, se puede apreciar en la totalidad de la superficie del soporte pequeñas grietas que siguen todas una misma dirección (diagonal a la veta) (Fig.28.).

Fig.28. Ejemplo de las pequeñas grietas ubicadas en la mayor parte del reverso.

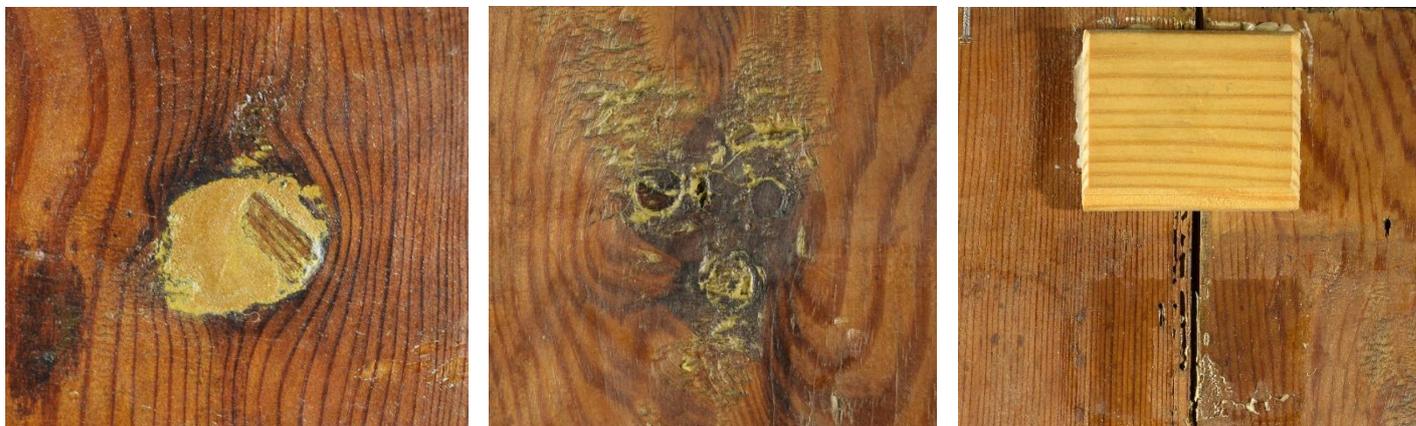
Fig.29-30. A la izquierda, imagen del nudo reintegrado volumétricamente con masilla. En el centro, tres nudos estabilizados, posiblemente con alguna masilla para consolidarlos.

Si atendemos a la anterior reintegración volumétrica, posiblemente con una masilla de madera, reconocible tanto por su color como textura³⁹, se puede considerar la opción de dejarlas tal y como están ya que tienen un buen nivelado y han envejecido adecuadamente, sin afectar al soporte. En cuanto a las zonas de unión de los paños, que se han separado, también se empleó algún tipo de masilla. En este caso sí que es conveniente la sustitución de esta ya que se aprecian zonas donde ha agrietado, dejando de ser funcionales. En la reintegración de pequeños faltantes u orificios se emplean masillas a base de polvo de madera y emulsión de acetato de polivinilo.⁴⁰ Otra técnica conocida es el empleo de adhesivos sintéticos termofusibles. Por ejemplo el Etileno acetato de vinilo (EVA), es un polímero que se ha usado frecuentemente, ofreciendo una buena estabilidad, manipulación y remoción (a base de solventes).⁴¹

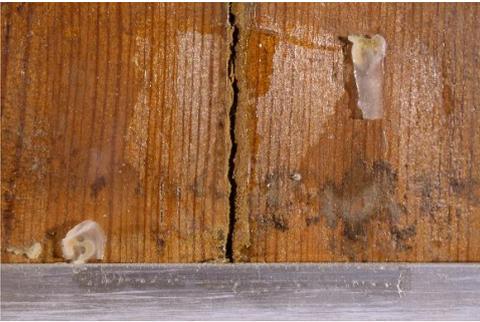
Fig.32. A la derecha, imagen del sistema de refuerzo empleado en la última restauración, donde se aprecia la pérdida de algunas piezas de madera y la incorrecta disposición de estas.

Desprovisto el soporte de un sistema de refuerzo, se debe contemplar la idea de la realización de uno nuevo. El sistema de refuerzo deberá ser fijo ya que el original también lo es, colocando un travesaño en el centro y otro en la parte superior del reverso. Se emplearán siempre elementos metálicos inoxidables para evitar futuros problemas. El sistema de travesaños constará de diferentes piezas de una madera de buena calidad de pino, las cuales se deben encolar al soporte empleando una emulsión de acetato de polivinilo (nunca sobre las uniones de los paños). Sobre estas, se colocará un travesaño de madera laminada el cual irá anclado con tornillos, además de contar con arandelas y tuercas que permitan su ajuste (Fig.43.).

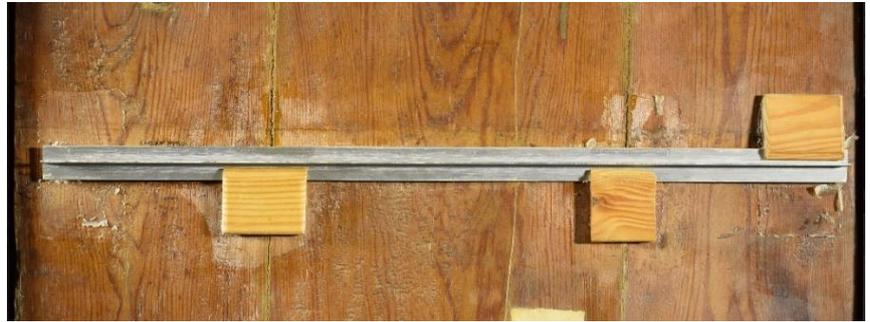
Fig.33. A la izquierda, una de las zonas donde había una pieza de madera, dejando una gran cantidad de adhesivo.

Otro tipo de daños son los causados por intervenciones de restauración inadecuadas. Encontramos la aplicación de dos travesaños metálicos de aluminio, unidos al soporte mediante piezas de madera que reducen de una manera significativa el contacto de la superficie de un travesaño “tradicional”³⁴ (Fig.32.). El problema es que ha perdido su funcionalidad, despegándose las piezas de madera del soporte por posibles movimientos de la tabla. Además uno de los travesaños que conformaban este sistema de refuerzo, durante los meses que pasaron entre febrero y abril, desapareció, quedando únicamente la marca del adhesivo empleado en las piezas de madera, así como algunas de estas últimas que no se han desprendido por completo. Estas piezas además están mal ubicadas, ya que no se debe incidir en la zona de unión entre los paños (Fig.33.).

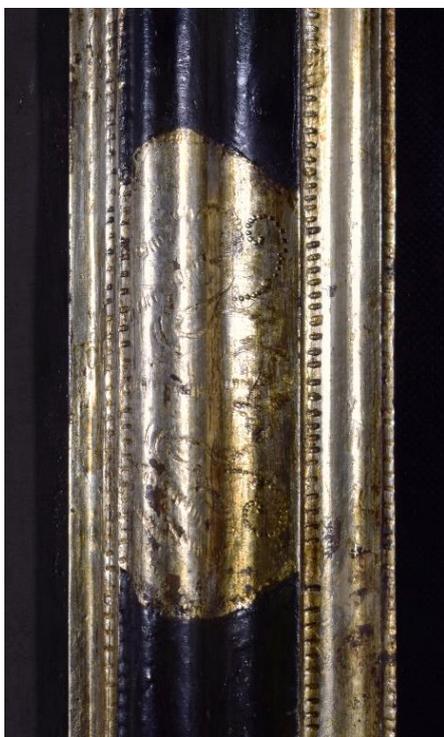
Fig.34. En la siguiente imagen (derecha) se puede apreciar la suciedad acumulada en la parte superior del marco.

En cuanto al marco se refiere, el estado es bueno. Como se ha dicho anteriormente, no existe una degradación que demande una intervención. Inicialmente necesita una limpieza mecánica superficial, sobretodo en la parte superior del marco en el anverso, y también en todo el perímetro del reverso. Esta sería conveniente realizarla mediante brochas de cerda suave combinadas con aspiración.

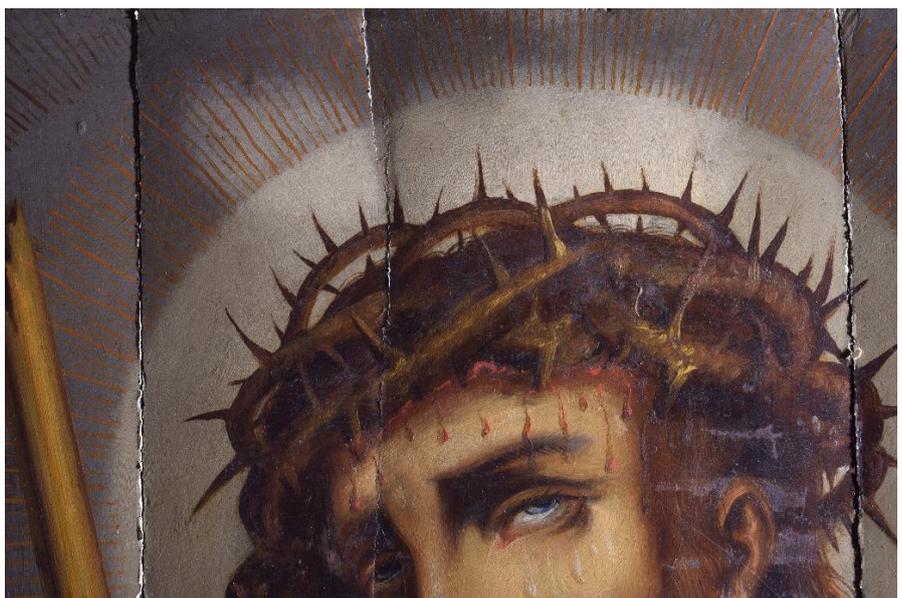
Fig.37. Detalle de la grieta por la parte del anverso, la cual pasa por todo el rostro. La imagen se realizó empleando luz rasante.

En primer lugar, se aprecian diferentes grietas, aunque existe una central que, coincide con la grieta formada en el paño central del soporte, y las otras, mucho más pequeñas, que se expanden por la mayor parte de la superficie (Fig.37.). Estas, por lo general, se desarrollan a raíz de diferentes tensiones puntuales, concentrándose en áreas debilitadas o de menor resistencia de la obra y siguiendo la línea de los nervios y la fibra de la tabla. A pesar de esto, en realidad el grado de alteración de este estrato vendrá determinado por la formación de la pintura, calidad y aplicación de esta³⁶. Es a partir de estas grietas, que se va formando una superficie cuarteada siguiendo una especie de cuadrícula, dando lugar a las denominadas craqueladuras. Se clasifican en tres grupos: craqueladuras por defecto de técnica, craqueladuras de edad y craqueladuras falsas.³⁷

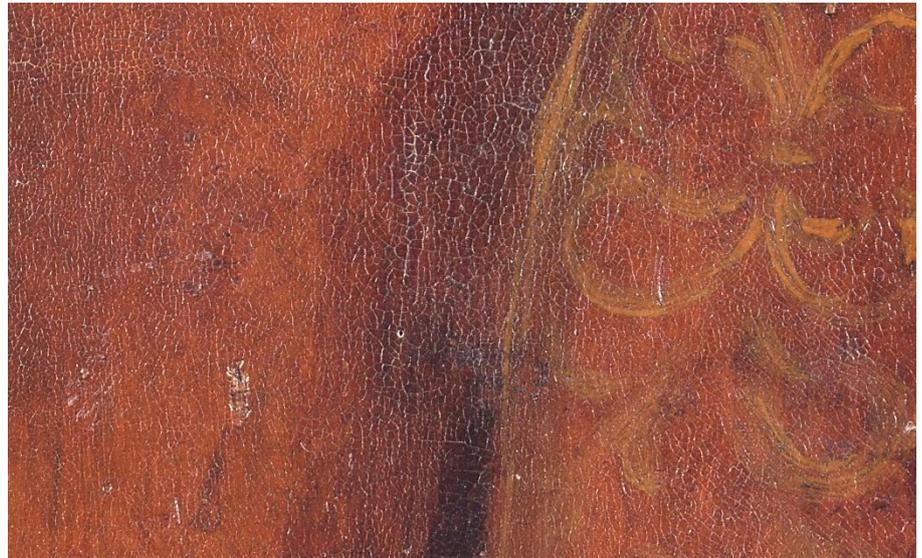
Fig.38. En la imagen derecha, se muestra una de las zonas del manto rojo donde se han formado craqueladuras.

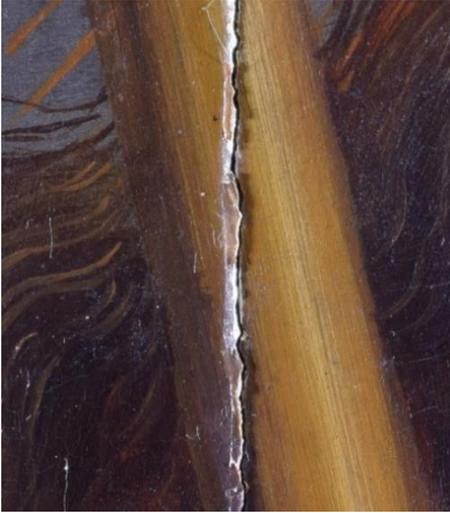
Fig.40. Detalle de la pérdida y levantamiento en la parte inferior de una de las uniones de los paños.

Por otro lado, existen dos zonas con pérdida. Esto se debe a la separación de las juntas de los paños, explicado anteriormente. Esta separación ha causado la rotura de la película pictórica, así como de la preparación, dejando dos zonas descohesionadas del resto de la obra (Fig.40.).

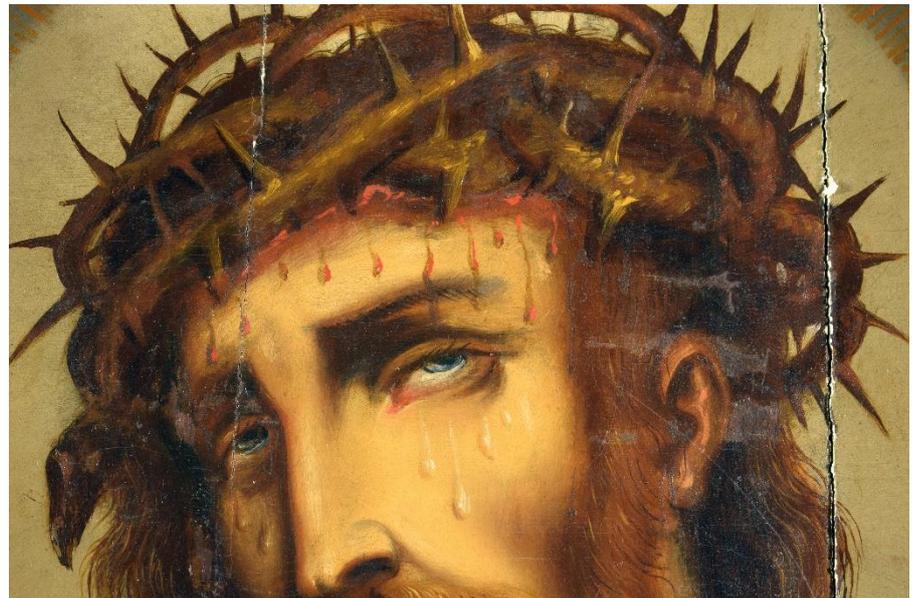
Como último ejemplo, se aprecia la anterior reintegración cromática a base de *tratteggio modulato*. Esta reintegración cromática se realizó en las zonas de pérdida de los colores más oscuros del cabello. Se observa un mal envejecimiento de los colores ya que han acabado craquelando. Aunque se trata de una reintegración discernible si se observa desde un punto de vista cercano, se debe plantear la eliminación y restitución de esta (Fig.41.).

Fig.41. Zona donde se encuentra la totalidad de la reintegración cromática con *tratteggio modulado*.
