**ESTUDIO TÉCNICO DE ESTADO DE
CONSERVACIÓN Y PROPUESTA DE
INTERVENCIÓN PARA UNA OBRA
REALIZADA CON ALAS DE MARIPOSA.**

**Presentado por María Pelayo Blasco
Tutor: Rosario Llamas Pacheco**

**Facultat de Belles Arts de Sant Carles
Grado en Conservación y Restauración de Bienes Culturales
Curso 2017-2018**

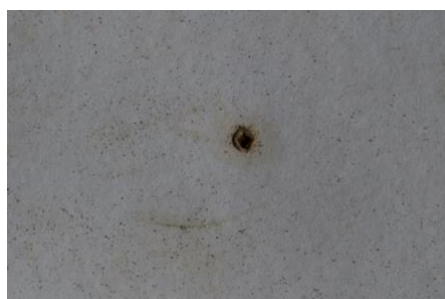
dejada tras de sí del compás empleado para marcar las circunferencias en el diseño geométrico de la obra (*img.29*). En el anverso, este pequeño orificio queda oculto bajo un ala recortada de forma circular, que marca el centro de la lámina, pero es perfectamente visible por el reverso.

Imagen 29. Orificio oxidado causado por la punta de un compás

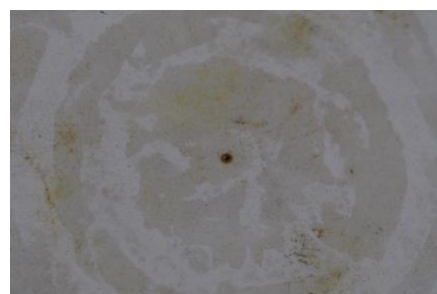
En el reverso se encuentran también una serie de patologías importantes. La primera y más visible son las manchas de adhesivo que ocupan toda la superficie (*img.30*). Se trata de grandes y amarillentas manchas del adhesivo original, el cual, dado probablemente por su naturaleza oleosa, ha filtrado por capilaridad el soporte desde el anverso, donde fue aplicado, hasta el reverso, formando esas grandes manchas en las que se aprecia fácilmente su coincidencia con la zona de adhesión y el dibujo geométrico del anverso.

Imagen 30. Manchas de adhesivo filtrado hasta el reverso de la lámina

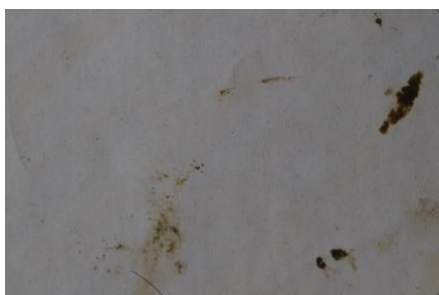
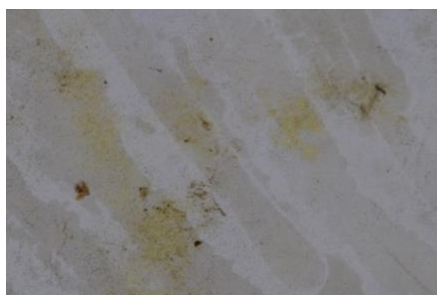
Imágenes 31 y 31. Manchas de adhesivo oxidado con relieve

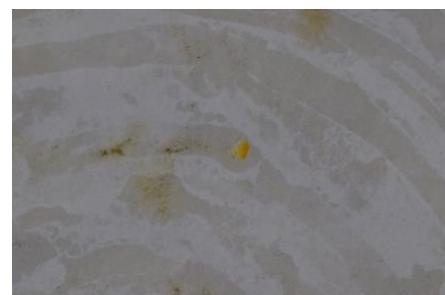
Por otra parte, encontramos que las manchas por adhesivo traspasado no son las únicas que ocupan el espacio del reverso. Se encuentran también otro tipo de manchas, éstas por acumulación de adhesivo. Son manchas de menor tamaño, con relieve y de aspecto pegajoso, oleoso y oxidado, de color amarronado (*imgs.31 y 32*). El origen de esta patología podría ser tanto por un mal empleo del adhesivo en el momento de creación de la obra, o por una aproximación al anverso de otra lámina con el adhesivo recién aplicado. En algunas de estas acumulaciones de sustancia adhesiva, se pueden observar pequeños fragmentos de alas de mariposa que resultaron adheridos en esa zona por error (*img.33*).

Imágenes 33. Fragmento de ala adherida al reverso en una mancha de adhesivo

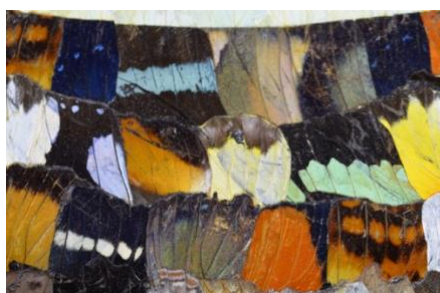
Imagen 35. Disgregación de escamas por la superficie del anverso

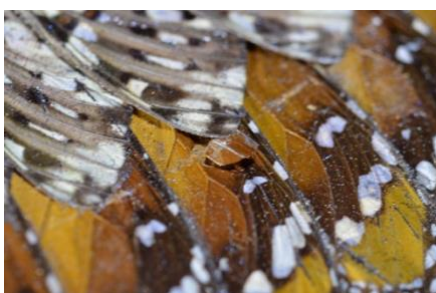
Imagen 36. Fragmento roto desadherido

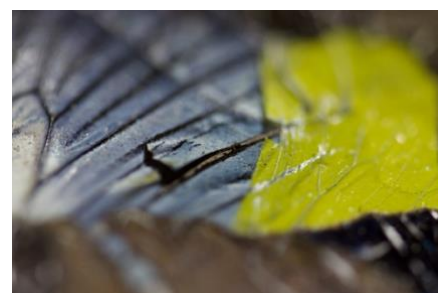
Imagen 37. Fragmento roto desadherido

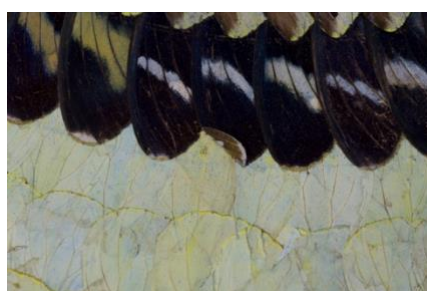
Imagen 38. Dobleces en ala

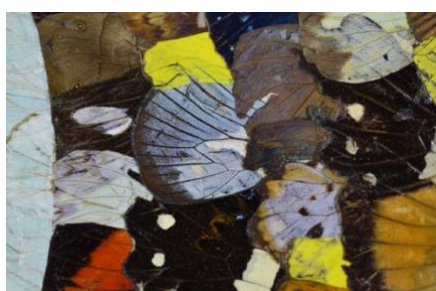
Imagen 39. Rotura y dobleces en alas

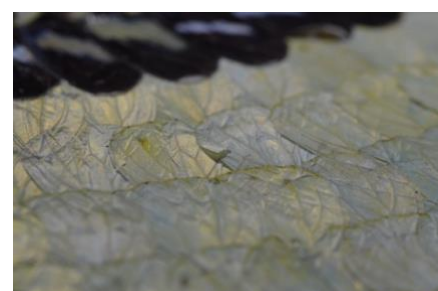
Imagen 40. Fragmento desadherido

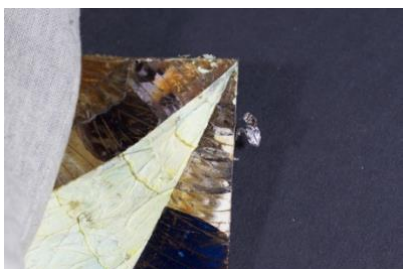
fragmento de un ala en la que se encontraba superpuesta, y en otros casos más numerosos, directamente dejando ver el soporte. Cabe mencionar que las zonas en las que se observa más cantidad de estas dos últimas patologías es en los bordes de las láminas, coincidiendo con que son las zonas de las que más se abusa en la manipulación, y que por ello corren más riesgo.

Imagen 41. Laguna con fragmento desadherido

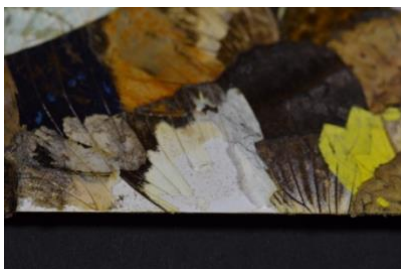
Imagen 42. Laguna

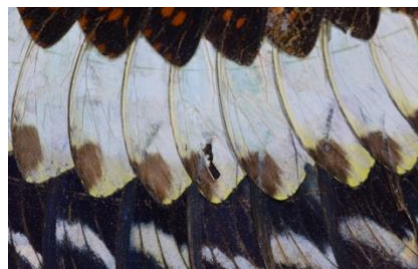
Imagen 43. Laguna en la que se aprecia el ala sobre la que está superpuesta

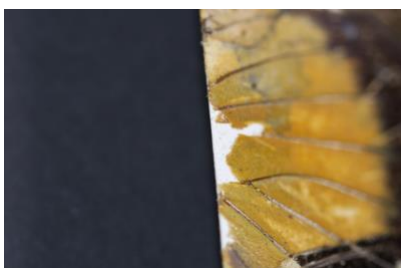
Imagen 44. Laguna

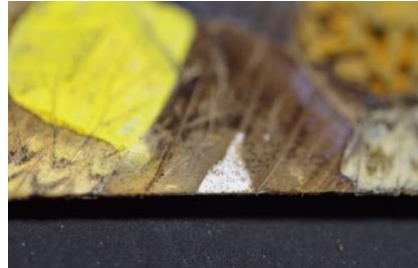
Imagen 45. Laguna

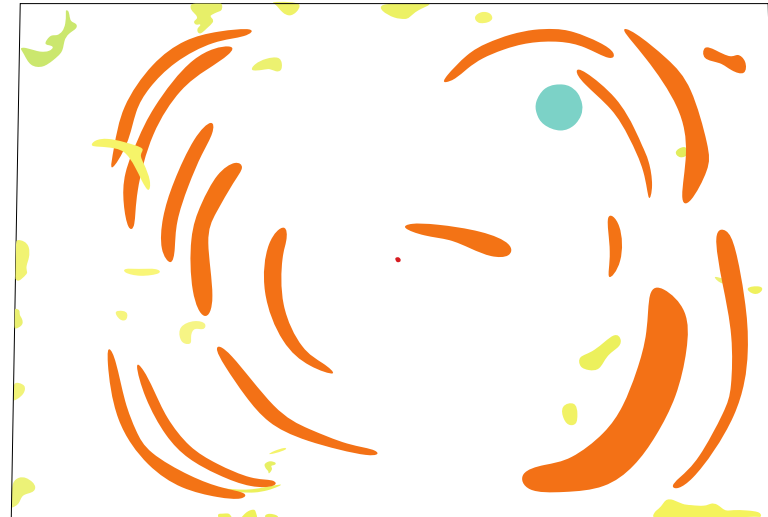
Imagen 49. Mapa de daños reverso lámina A

- Sello/cuño
- Manchas de adhesivo
- Orificio central oxidado
- Manchas de adhesivo filtrado
- Fragmentos de ala adheridos

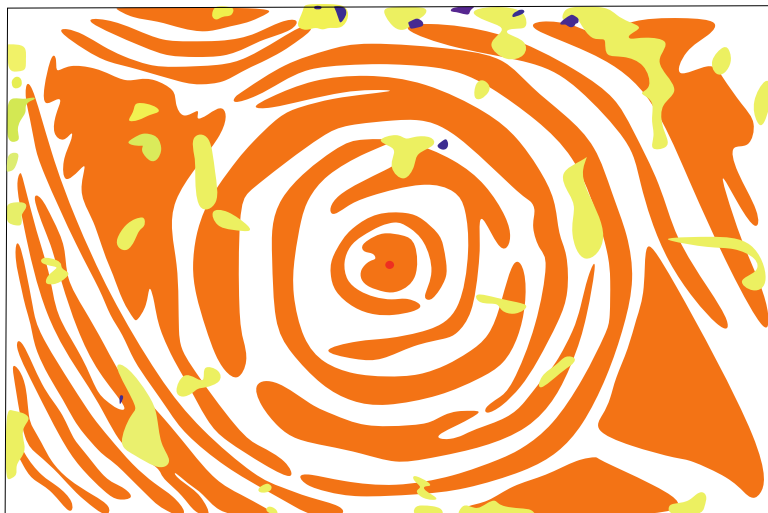
Imagen 50. Mapa de daños reverso lámina B

- Sello/cuño
- Manchas de adhesivo
- Orificio central oxidado
- Manchas de adhesivo filtrado
- Fragmentos de ala adheridos
