**INFORME TÉCNICO DE LA  
ORNAMENTACIÓN DEL TINGLADO Nº 2 DEL  
PUERTO DE VALENCIA**  
TECHNICAL REPORT OF THE ORNAMENTATION OF THE SHED  
Nº 2 OF THE PORT OF VALENCIA

**Presentado por Mar Lluch Rivera**

**Facultat de Belles Arts de Sant Carles  
Grado en Bellas Artes  
Curso 2017-2018**

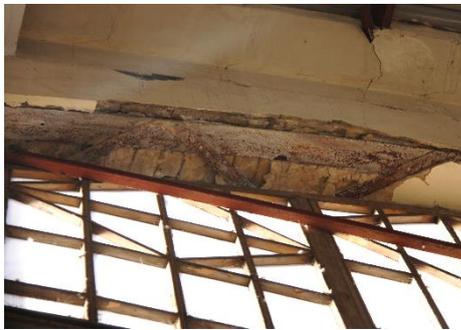
En lo que respecta a los desperfectos que se deben a la mala canalización de las aguas, la principal causa de las mismas es la rotura de los canales y otros elementos de conducción de las aguas. En primer lugar, los elementos metálicos se encuentran en un ambiente muy corrosivo. La presencia del mar y la elevada humedad del ambiente actúan sobre estos elementos provocando oxidación superficial generalizada sobre los elementos. Además, en algunas zonas de la superficie metálica, la oxidación ha avanzado llegando a perforar el propio material. En segundo lugar, en algunas de las canalizaciones se han llegado a producir roturas. Como fruto de estos desperfectos, el agua se ha filtrado, acumulándose y llegando a afectar a la propia estructura e integridad del edificio.

Imagen 14. Desprendimiento del revestimiento del muro a través del cual se ve la estructura interna del edificio. IMAGEN PROPIA

Debido al origen de los principales daños que sufre la obra, el primer paso en una intervención debería ser subsanar los daños estructurales tales como las filtraciones con el fin de poder asegurar la estabilidad y permanencia del edificio. De lo contrario cualquier tipo de intervención se vería rápidamente frustrada al seguir apareciendo las degradaciones existentes. Una vez realizada la fase estructural incluyendo la limpieza e impermeabilización de las vigas y columnas así como del resto de elementos metálicos y de los muros, se procedería a subsanar los daños causados por estas alteraciones.

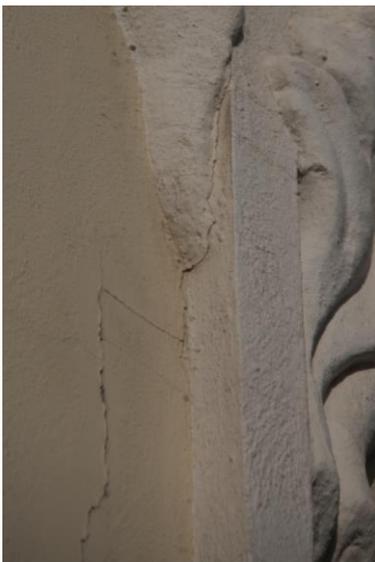
Imagen 15. Fisura producida en la fachada del tinglado nº2. IMAGEN PROPIA

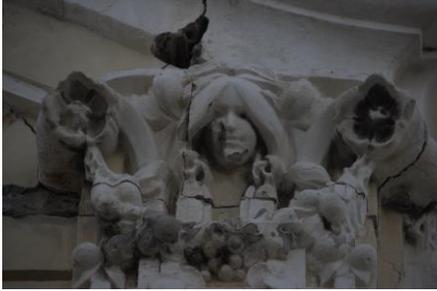
Por otro lado, como se mencionó anteriormente, en los extremos del edificio, donde se encuentran las paredes de ladrillo, se ha producido una dilatación de los refuerzos metálicos internos. El aumento del tamaño de las vigas metálicas produce tensiones sobre los elementos constructivos de la nave. De este modo, los materiales más frágiles, como el ladrillo, pueden sufrir fallos dinámicos. Es decir, las dilataciones y contracciones de los elementos metálicos debido a los cambios de temperatura, generan cargas cíclicas sobre el ladrillo. Debido a estas cargas cíclicas, en aquellos puntos en los que existe concentración de tensiones aparecen grietas que avanzan con el paso del tiempo. Fruto del crecimiento de estas grietas, se reduce la capacidad de la estructura para soportar las cargas y pesos para los cuales fue diseñada. Como resultado de esta incapacidad para cumplir con sus especificaciones habituales, la estructura cede, extendiéndose la grieta hasta provocar una fisura en algunas de las zonas de la estructura, llegando a generar desprendimientos y pequeños derrumbes de algunas áreas.

Imagen 16. Capitel fracturado por múltiples grietas. IMAGEN PROPIA

de la propia estructura metálica. De modo que de nuevo en las zonas que se concentran las tensiones, pero esta vez en la estructura interna metálica, han aparecido zonas donde la corrosión ha avanzado. El incremento de las tensiones sobre un material, están relacionadas con el incremento del avance de la propia corrosión. Por tanto, esto dificulta la integridad estructural de la nave.

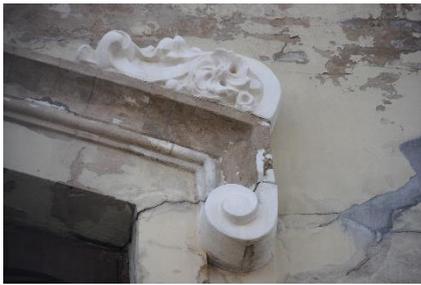
Imagen 17. Fachada atacada por las humedades y eflorescencias producto de las filtraciones. IMAGEN PROPIA

Los desperfectos provocados por las filtraciones de agua, no solo se evidencian en la estructura metálica, ya que las paredes también sufren sus efectos. De este modo, en prácticamente todas las fachadas se pueden apreciar manchas de humedades, velos blanquecinos, eflorescencias salinas, marcas de agua, oquedades, desconchamiento y pulverulencia en la capa pictórica. Todos estos defectos de las fachadas presentan una amenaza para la correcta preservación y conservación del patrimonio artístico y arquitectónico del edificio.

El tratamiento para la eliminación de eflorescencias salinas se realizará simultáneamente al de consolidación. Si la zona a tratar está muy disgregada se deberá consolidar previamente. Esta consolidación se realizará aplicando mediante un pincel suave Acril 33 disuelto en agua al 3% y el proceso puede ser repetido en caso de ser necesario.

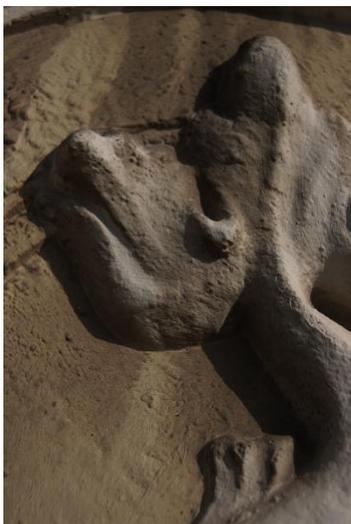
Imagen 18. Polvo y suciedad ambiental acumulada sobre la fachada. IMAGEN PROPIA

Además de las alteraciones descritas, el edificio entero presenta alta cantidad de suciedad superficial provocada principalmente por la actividad humana. El edificio se encuentra emplazado en el puerto de Valencia, por lo tanto, está expuesto a los residuos ambientales propios de la actividad portuaria. Entre estos residuos se puede destacar el hollín emitido por los motores diésel de las embarcaciones. El hollín, además de ser nocivo para la

salud humana, también supone una amenaza para la preservación del patrimonio. Estas partículas se adhieren a la propia fachada, oscureciéndola y deteriorándola. Al efecto del hollín se suma el deterioro generado por la fauna portuaria. Las fachadas y techados presentan una gran acumulación de deyecciones de aves. Estas sustancias son corrosivas para la superficie de la edificación y por lo tanto, se deteriora debido a su acumulación.

Para la limpieza superficial se plantearon varias opciones pero la que finalmente se decidió fue una limpieza mediante esponjas naturales y agua destilada para retirar el polvo y hollín además de las deyecciones de animales. Tras esto se planteó el uso de distintos equipos de limpieza como micro motores a baja intensidad o equipos de micro abrasión para la retirada de capa pictórica en zonas puntuales. Se determinó por fin que una opción adecuada será la micro abrasión por proyección de partículas. En cuanto a las partículas proyectadas, se tuvo en cuenta la dureza, forma y tamaño del particulado seleccionando así la piedra pómez, el silicato de aluminio y el vidrio granulado. De estos materiales se destaca el silicato de aluminio con una granulometría de entre 0'08 y 0'16.<sup>13</sup>

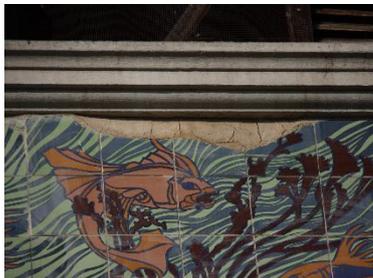
Imagen 19. Fractura y desprendimiento de la azulejería. IMAGEN PROPIA

En cuanto a la ornamentación se posee poca información acerca de los daños que han sufrido, sin embargo se sabe que en los paneles cerámicos hay dos faltantes, uno es el desprendimiento de 4 azulejos y la otra laguna está producida por la fractura y desprendimiento de parte de otras cuatro piezas cerámicas. Ambos faltantes están situados en la fachada suroeste del edificio. También en algunos de los paneles cerámicos se aprecian pequeñas fisuras en su superficie así como suciedad acumulada.

Acabada esta fase se intervendrían las lagunas. En los paneles cerámicos, se repondrán los azulejos faltantes con unos nuevos. Para distinguir los azulejos repuestos de los originales se colocarían en cada repuesto las iniciales *E.X* de *ex novo* de una forma apenas apreciable a cierta distancia.

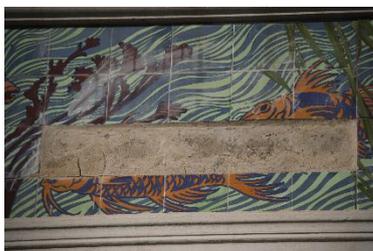
Imagen 20. Laguna del panel cerámico. IMAGEN PROPIA

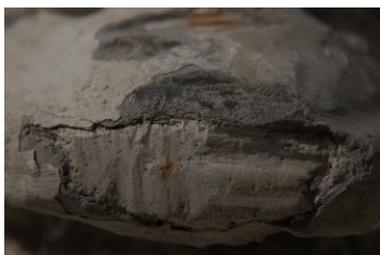
Imagen 21. Volumen escultórico con varios faltantes y abrasiones. IMAGEN PROPIA

Respecto a los relieves y las esculturas se sabe que están realizadas con hormigón armado. Estos han sufrido graves daños, principalmente por causas estructurales. Los que más destacan los desprendimientos sufridos o las filtraciones que han acabado desembocando en la descohesión de los morteros base de los volúmenes escultóricos y el desconchamiento de la capa pictórica.

Respecto a las esculturas y relieves se reintegrará inyectando mortero en las grietas y fisuras. En las zonas donde se ha perdido una parte importante del volumen se realizará un molde de otro relieve del edificio que aún se conserve en buen estado. El material utilizado para las reconstrucciones consistirá en una mezcla de cemento blanco y árido de diferentes granulometrías. Para adecuar el color al mortero original, se aplicará una pequeña proporción de pigmentos color ocre y negro hasta ajustar el tono.

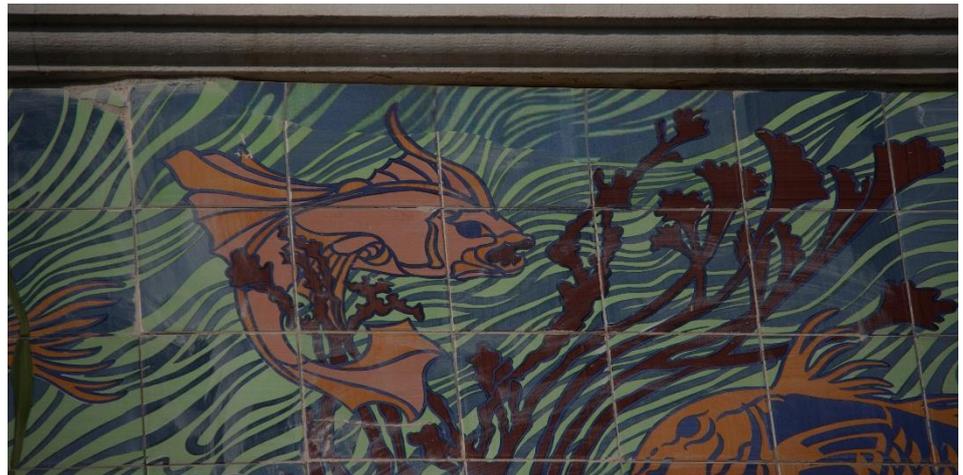
Imagen 22. Reconstrucción virtual de uno de los faltantes del panel cerámico marino.  
ELABORACIÓN PROPIA.

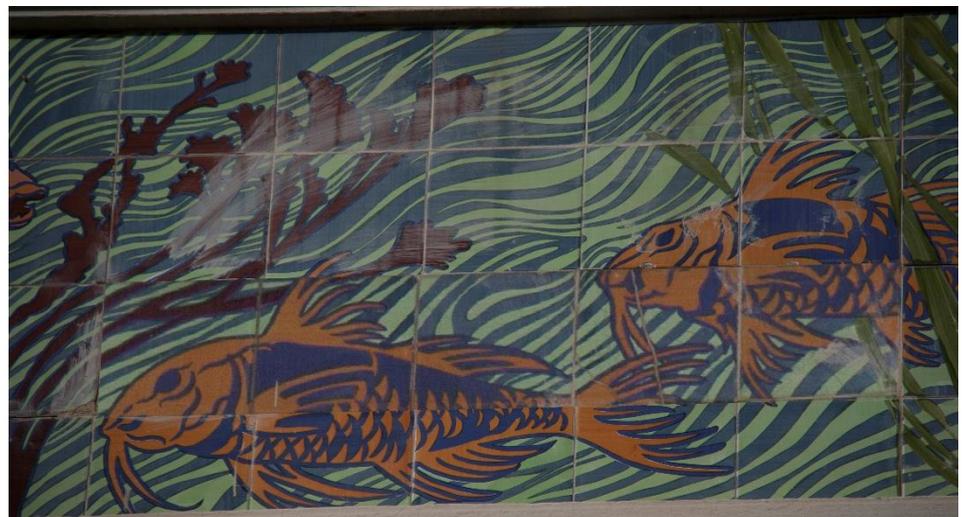
Imagen 23. Reconstrucción virtual de uno de los faltantes del panel cerámico marino.  
ELABORACIÓN PROPIA.
