Estudio Previo y Propuesta de Intervención
de la iglesia del Castillo de Garcimuñoz
(Cuenca)

10 sep. 18

JONATHAN FERNANDEZ MONTOYA

Grado en Arquitectura Técnica
Universitat Politècnica de València

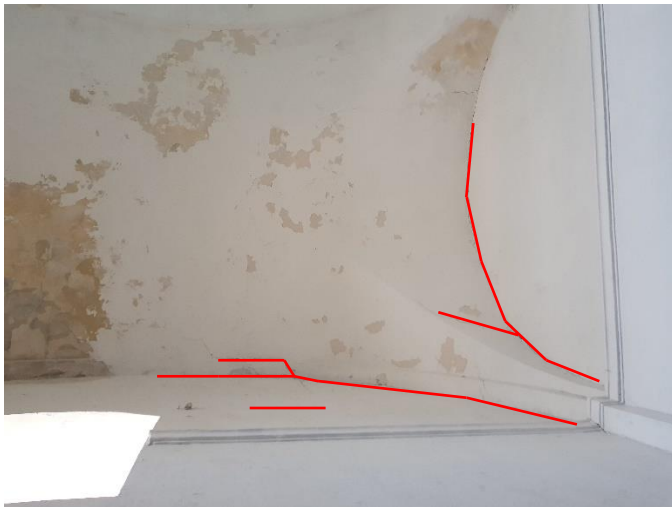
Las fisuras que aparecen entre el paramento vertical y la bóveda vienen causadas por no realizar un correcto solape de la plementería de la bóveda introducida en el muro vertical. En la figura 16 se muestra una imagen de este tipo de fisuras.

Figura 16. Presencia de fisuras en el interior de la iglesia, 2018.

Aunque estas grietas no son muy anchas y muy profundas, se recomendaría hacer un seguimiento regular para comprobar si van en crecimientos, colocando unos testigos de yeso en estas y comprobando la evolución periódicamente.

Para la correcta actuación lo primero que hay que hacer es picar la zona de la grieta en su totalidad, realizar una limpieza mediante aspirado, después inyectar mortero de cal con las propiedades más parecidas al paramento, y, por último, acabado de pintura al silicato.

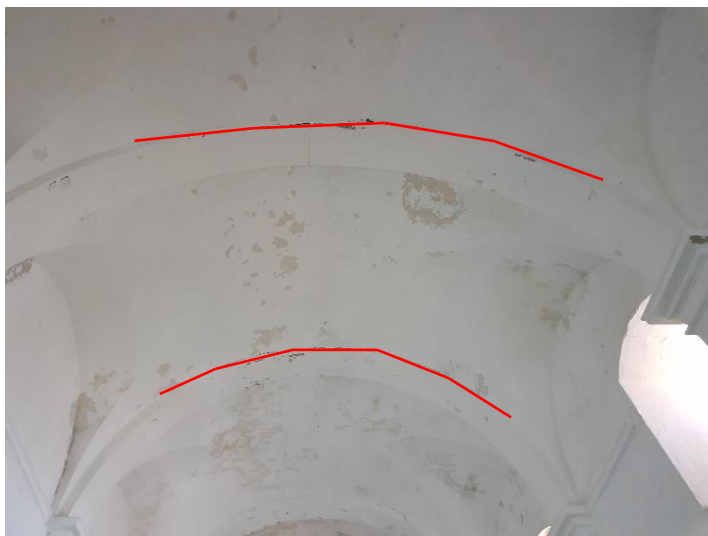
Por otro lado, están las fisuras que están entre los arcos de las bóvedas y la plementería de las bóvedas. Esta falta de traba viene dada por la forma de trabajar, puesto que estos elementos trabajan paralelamente y no conjuntamente. Esto quiere decir que el arco y la plementería trabaja como arcos paralelos. En la siguiente figura 17 se muestra una imagen de este tipo de grietas.

Figura 17. Presencia de fisuras en los arcos de la iglesia, 2018.

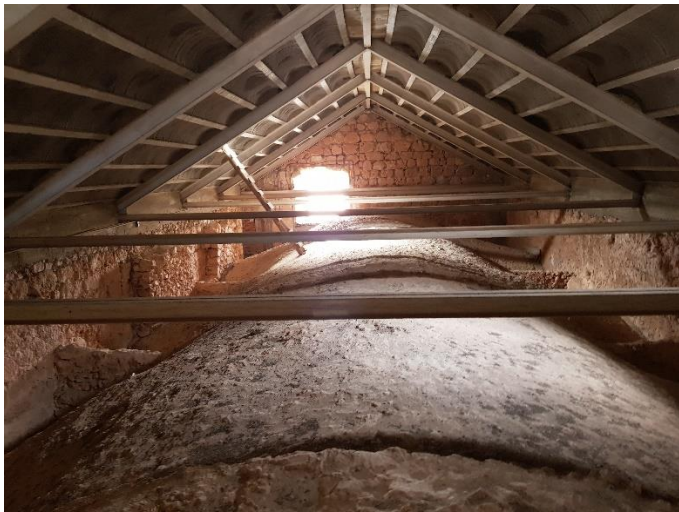
El sistema de cubierta se presenta en muy buen estado dado que la cubierta se realizó nueva en el año 1982, en la cual se realizó un zuncho perimetral de 60x60 cm para sustentar las vigas de acero. En la figura 18 se puede observar el buen estado de la cubierta.

Figura 18. Estado de cubierta en el interior, 2018.

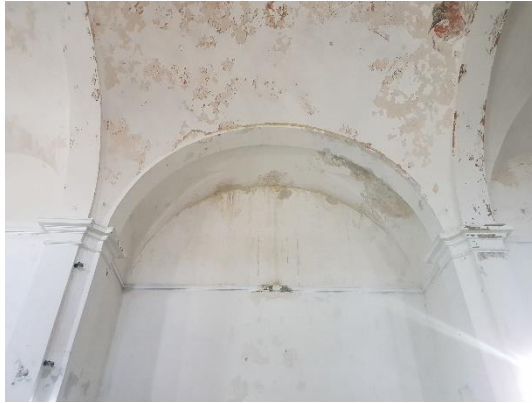
Figura 19. Estado del interior de la iglesia, 2018.

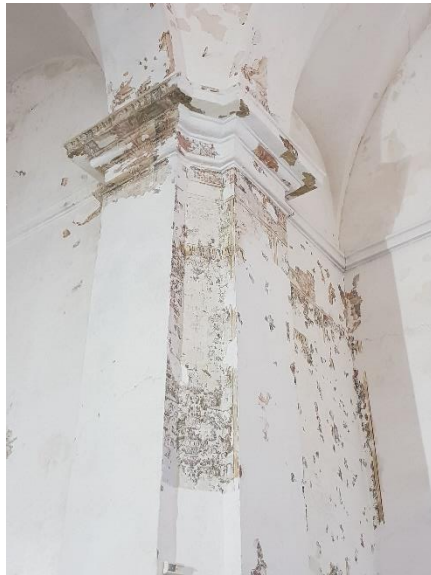
Figura 20. Estado de una columna de la iglesia, 2018.

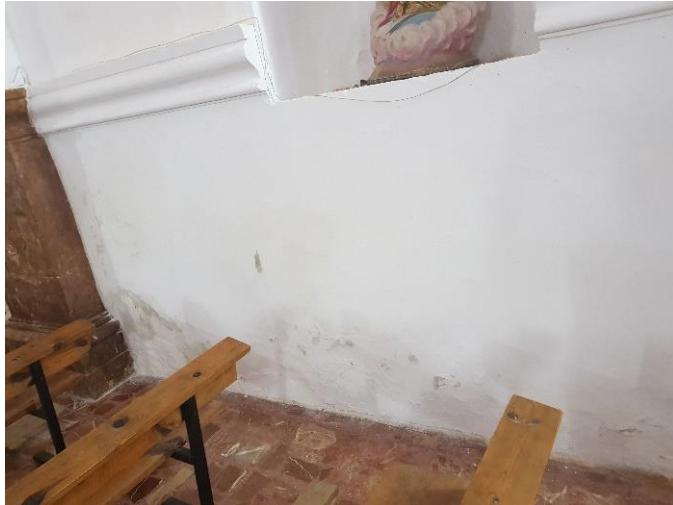
Las lesiones causadas por capilaridad son producidas por la ascensión de los fluidos causadas por las presiones del terreno hasta equilibrarse en la zona superficial, causando desconchones, eflorescencias y manchas en las superficies del revestimiento. En la figura 21 se observa este tipo de lesiones.

Figura 21. Presencia de humedad por capilaridad de la iglesia, 2018.

Esta lesión puede ser causada por niveles freáticos que contiene el terreno, por las presiones generadas del terreno, por la utilización de materiales poco transpirables en los revestimientos del zócalo, por la utilización de un pavimento poco transpirable y/o por la escasa ventilación en el interior del paramento provocando condensaciones.

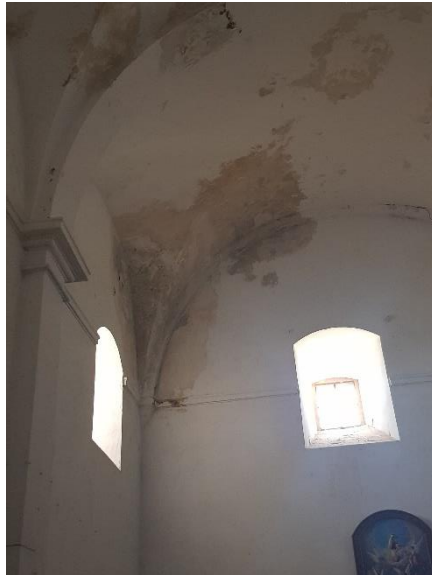
La causa de esta lesión se debe a la aparición le filtraciones de agua pluvial introducida por la cubierta, ya sea por mala impermeabilización, por la presencia de tejas deterioradas y/o incorrecta evacuación del agua pluvial.

Figura 22. Presencia de humedad por filtraciones de la iglesia, 2018.

Realizar una exhaustiva comprobación del sistema de cubiertas en su totalidad, en especial al solape de las tejas y al correcto estado del sistema impermeabilizante empleado. Aparte, realizar comprobaciones y mantenimiento en los canales de evacuación de las aguas pluviales en las uniones de la cubierta con las torres del castillo. Por el interior, limpiar los desprendimientos de pintura y revestimiento deteriorado del enlucido, enlucir con mortero transpirable de cal y pintar con pinturas al silicato.

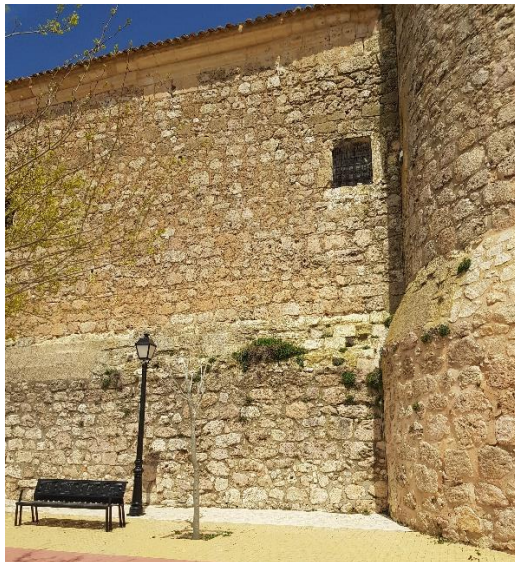
Esta lesión puede ser producida por el estancamiento de polvo generando superficie para la aparición vegetal y/o por el desgaste producido del muro en la sillería o mampostería, y en el relleno de juntas, así produciendo tierra para generar esta lesión. (ver ficha 5 de lesiones, adjunta en el anexo 1).

Figura 23. Presencia vegetación en la fachada de la iglesia, 2018.

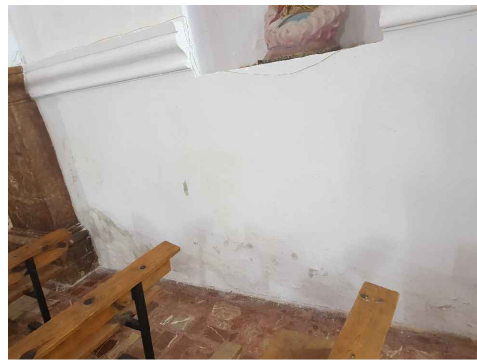
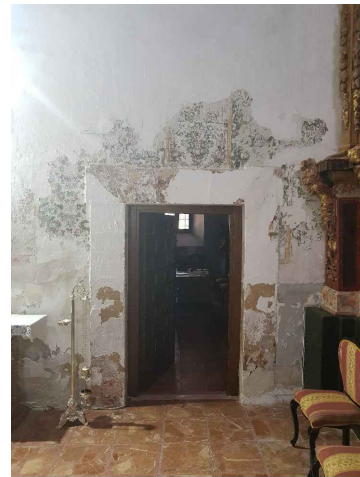
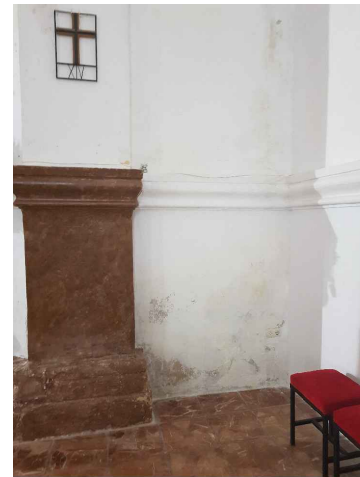
Manchas de humedad y eflorescencias que aparecen en el revestimiento interior de los zócalos de los muros de la Iglesia como consecuencia de la ascensión capilar de agua procedente del terreno en el acabado exterior poroso.

- Realizar una zanja perimetral en las zonas de humedad.
- Realizar un dispositivo de ventilación en las zanjias, con bloques drenantes y una canaleta para recogida de agua.
- Inferiormente en el dren del pie del muro y superiormente se protegera y ventilará con la tapa de aireación, con el fin de impermeabilizar y ventilar al mismo tiempo.

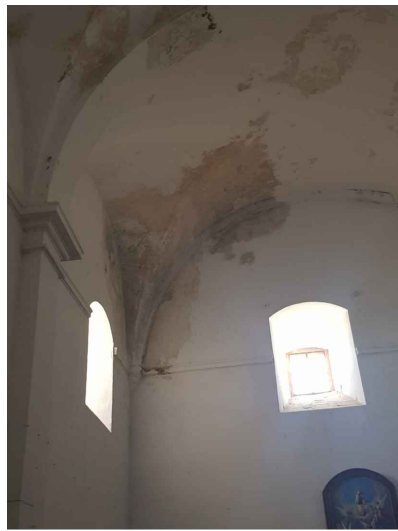
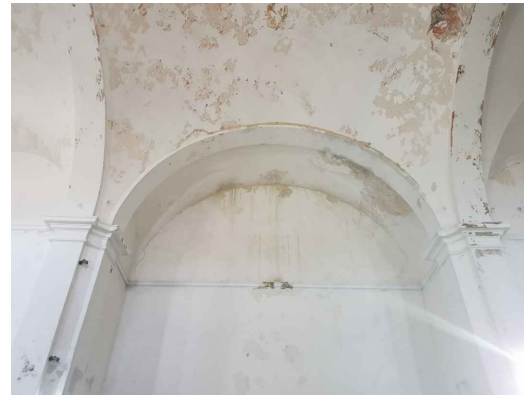
Manchas de humedad que aparecen en el revestimiento interior en diferentes zonas altas de la Iglesia como consecuencia de las filtraciones de aguas pluviales procedentes de la cubierta.

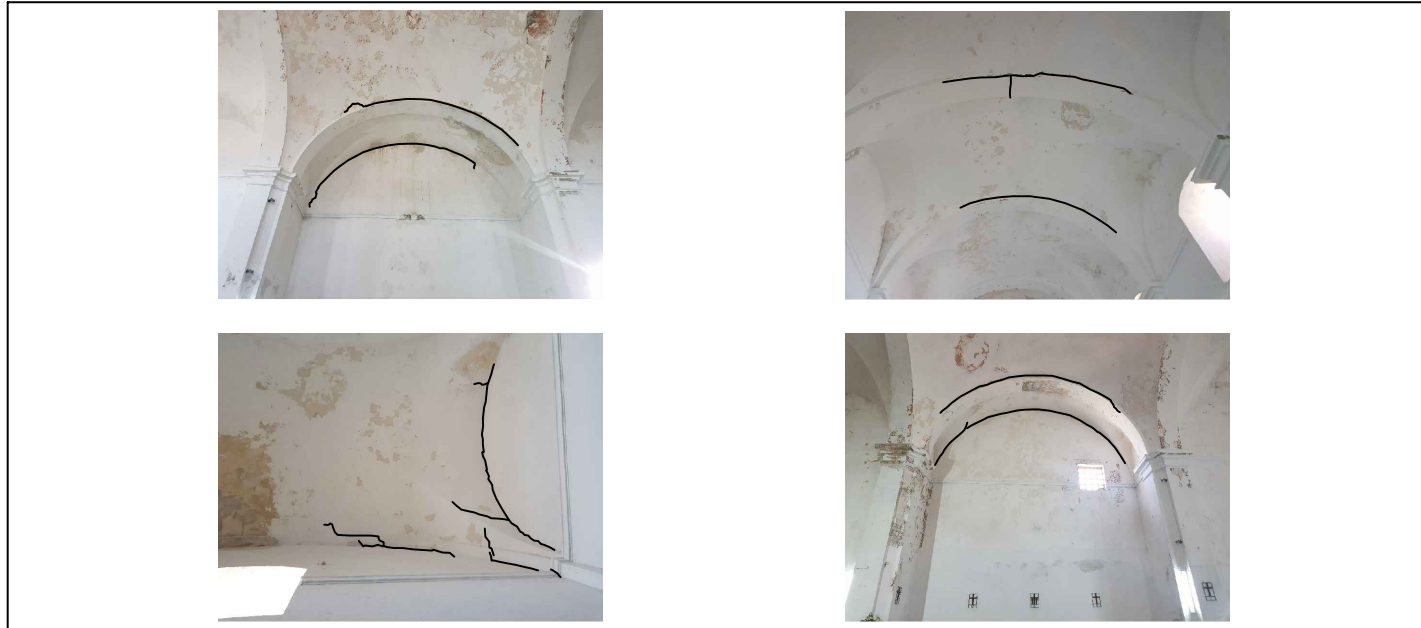
Grietas verticales y fisuras horizontales situadas en los paramentos verticales, bóvedas y arcos, concretamente en la parte en las naves salientes de la cruz latina y en la parte de final de la iglesia.

Debido a la ubicación de las grietas, observamos que se encuentran en las zonas de uniones del paramento con las bóvedas o arcos de la iglesia, ya que éstos muros, realizados en piedra.

Para reparar la lesión de la fisura debe realizarse una serie de actuaciones para reparar y prevenir que vuelva a producirse el agrietamiento:

- Picar la zona de la grieta en su totalidad.
- Realizar una limpieza mediante aspirado.
- Inyectar mortero de cal con las propiedades más parecidas al paramento.
- Acabado de pintura al silicato.

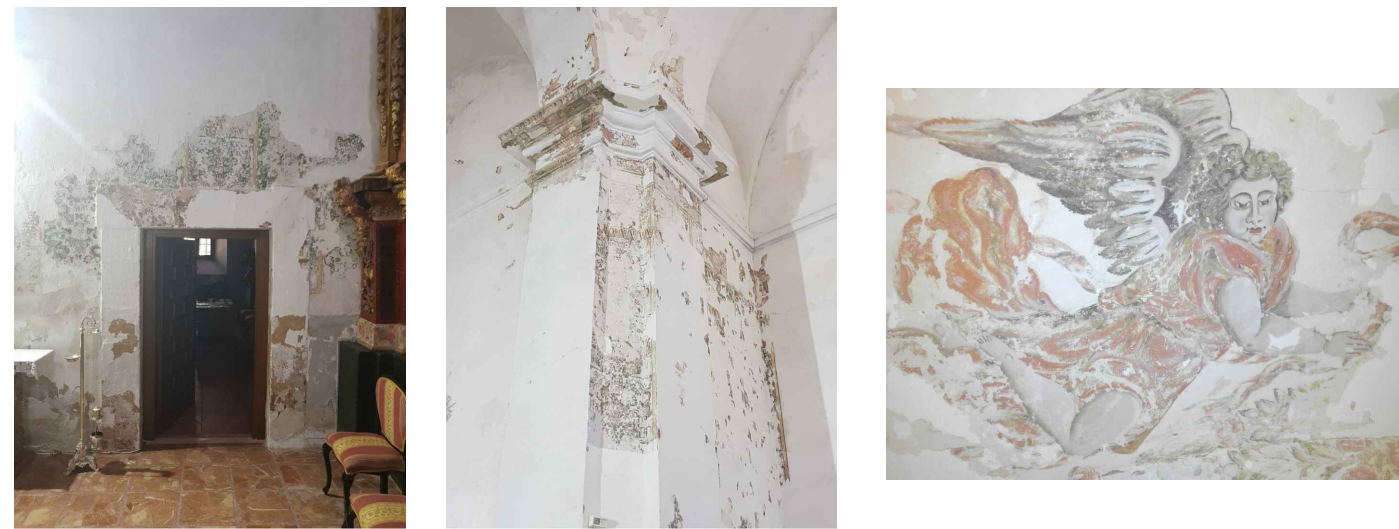
Aparición de pinturas de decoración correspondientes al siglo XVII en los paramentos verticales, cornisas, pilares y cúpula. Las zonas de dicha pintura no están por toda la iglesia, por distintos arreglos durante la vida útil del inmueble. La zona de mejor conservación es los los pilares y y la zona de delante de la iglesia.

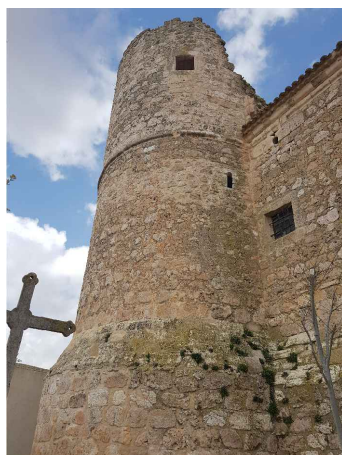
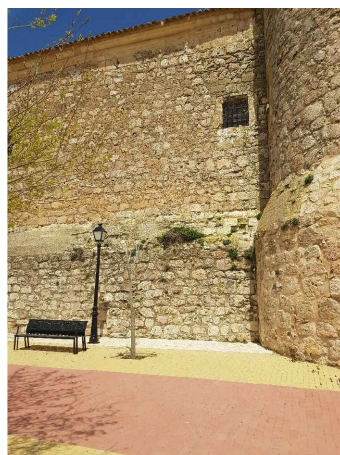
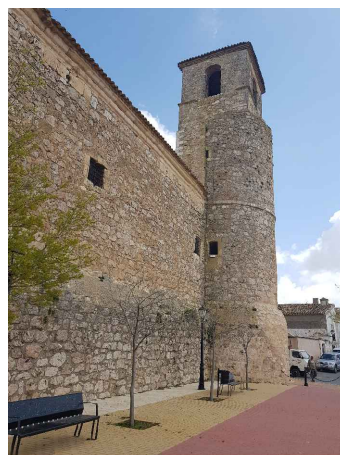
- por el estancamiento de polvo generando superficie para la aparición vegetal y/o por el desgaste producido del muro en la sillería o mampostería.
- por el deterioro del relleno de juntas, así produciendo tierra para generar esta lesión.
