Estudio Previo y Propuesta de Intervención en la Iglesia Parroquial de Nuestra Señora de la Natividad (Tejadillos)

AUTOR:

JULIA SORIANO PASTOR

Este trabajo fin de grado de Arquitectura Técnica ha consistido en la realización de los estudios previos y la propuesta de intervención para la Iglesia Parroquial de Nuestra Señora de la Natividad de Tejadillos.

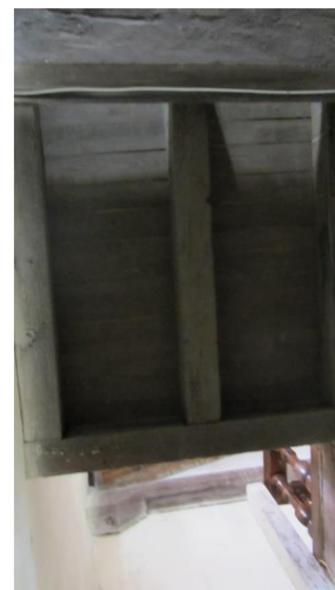
Figura 2: detalle lesiones vigueta

Localizamos algunas grietas en la cara inferior de la vigueta, concentrándose en la zona central.

La vigueta no parece sufrir grandes daños y su estado de conservación es aceptable.

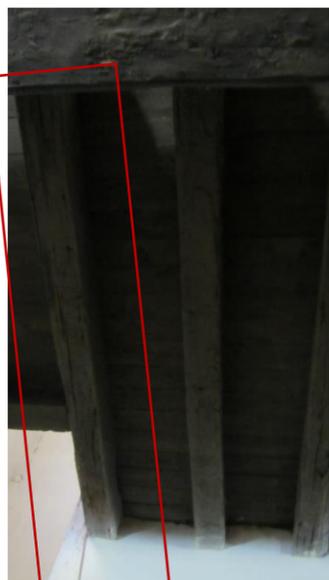
Figura 1: detalle lesiones vigueta

Localizamos algunas grietas en la cara inferior de la vigueta a lo largo de toda su superficie y en sentido longitudinal.

La vigueta no parece sufrir grandes daños y su estado de conservación es aceptable.

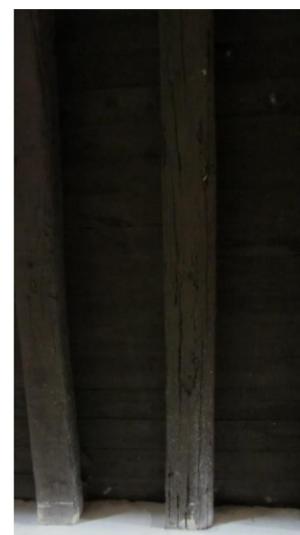
Figura 3: detalle grietas vigueta 5

Localizamos algunas grietas en la cara inferior de la vigueta, concentrándose en la zona central-derecha.

Las grietas localizadas en la vigueta no parecen suponer un riesgo estructural para la misma..
