REHABILITACIÓN DE EDIFICIO SITUADO EN CALLE JOAQUIN COSTA 18 (VALENCIA)

JUAN JOSÉ CORRALERO HERNÁNDEZ

UNIVERSITAT
POLITÈCNICA
DE VALÈNCIA

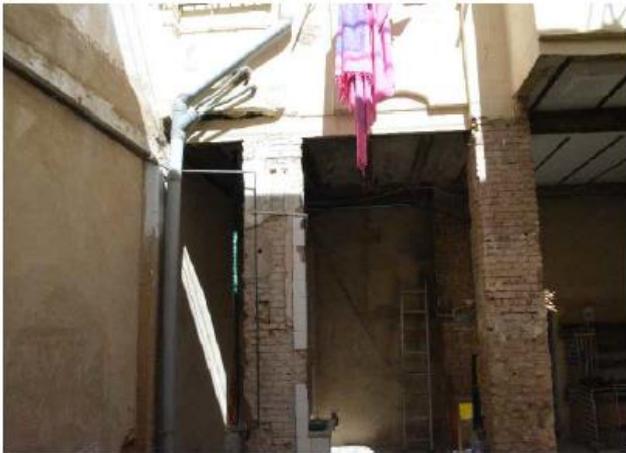
Figura 21. Deterioro de pilares, planta baja. 2018, fuente propia.

El alto nivel freático produce un ascenso por capilaridad del agua a través del muro que, a su vez, provoca la acumulación de sales y la rotura del revestimiento. Los pilares no se ven afectados por el asentamiento.

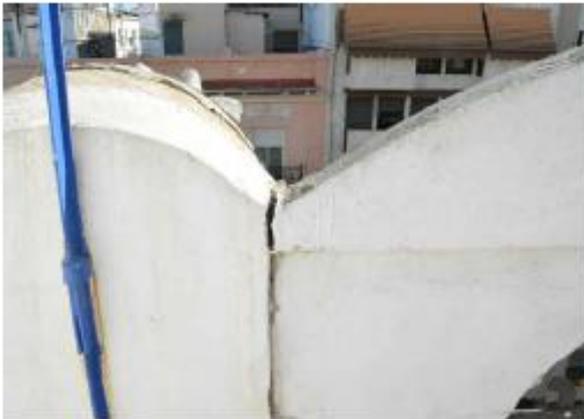
Figura 25. Rotura de antepecho. 2018, fuente propia.

Las roturas producidas entre los distintos paños son producidos por los esfuerzos a los que se les ha sometido con la colocación de tendederos.

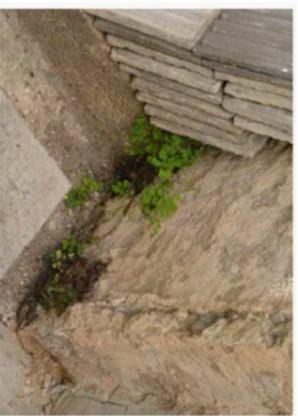
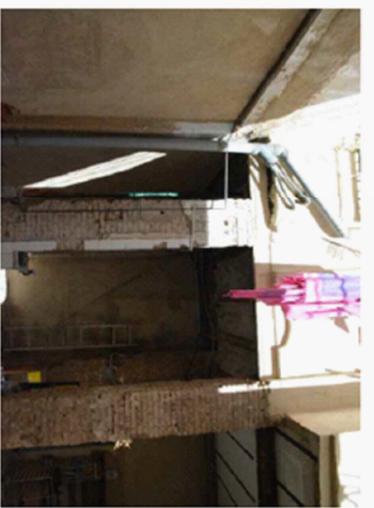
La lesión viene producida por un alto nivel freático en la zona que contiene una gran cantidad de sales. La meteorización del terreno y la mala calidad de la solera han hecho que esta se rompiera en varios puntos, favoreciendo el crecimiento de vegetación. El alto nivel freático produce un ascenso por capilaridad del agua a través del muro que, a su vez, provoca la acumulación de sales y la rotura del revestimiento. Los pilares no se ven afectados por el asentamiento.

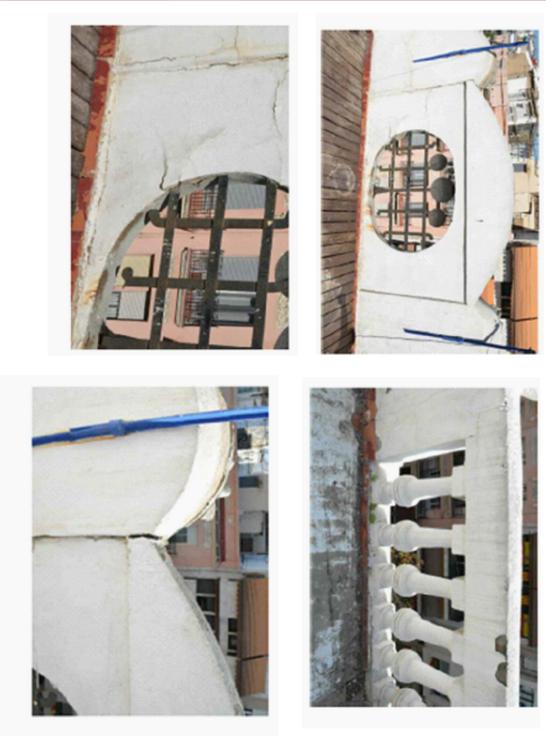
La causa principal de la lesión es la falta de albardilla para la protección del mortero de revestimiento y la colocación de tendedores en el antepecho.

Las roturas producidas entre los distintos paños son producidos por los esfuerzos a los que se les ha sometido con la colocación de tendedores.

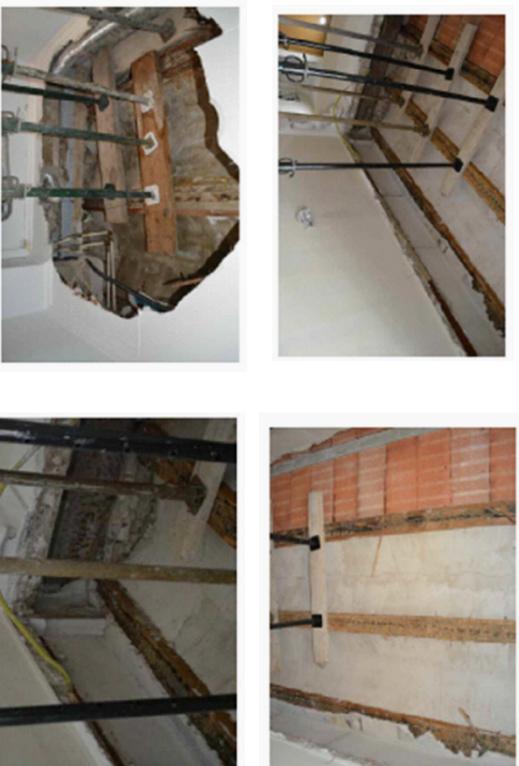
La causa de la lesión es la infección por termitas que hay en el edificio así como la humedad y los años que llevan trabajando dichas viguetas. La falta de resistencia ocasiona la flecha de la vigueta que a su vez hace flexar al forjado, llegando incluso a la partición del tabique que se encuentra en la parte superior de cada forjado

En primer lugar apuntalaremos las viguetas en el primer tercio como se puede ver en las fotografías para evitar su rotura.

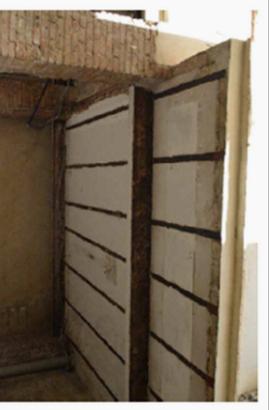
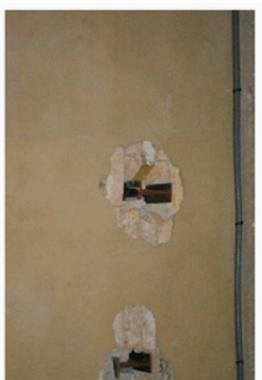
La oxidación que se presenta en los perfiles metálicos a tratar se habrá producido a causa de la exposición exterior ambiental y al paso de los años. Al encontrarse en un ambiente con presencia de humedad, la capa protectora con la que contaban se ha ido degradando con el tiempo y esto es lo que ha concluido con la oxidación de los mismos.
