RECONOCIMIENTO E HIPÓTESIS PARA LA RESTITUCIÓN ARQUITECTÓNICA DEL TEATRO EL SIGLO DE CARLET

ESCUELA TÉCNICA SUPERIOR DE ARQUITECTURA
MÁSTER OFICIAL EN CONSERVACIÓN DEL PATRIMONIO
ARQUITECTÓNICO

TRABAJO FIN DE MÁSTER
CURSO ACADÉMICO 2017/2018

Autora: Patricia Mocholí Sesén

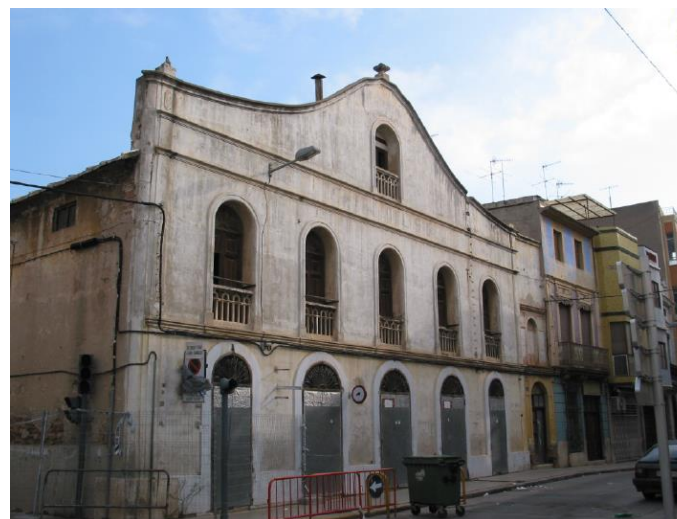
En el año 2012, el elevado grado de deterioro y abandono del teatro (Fig. 16 y 17) obliga al Ayuntamiento, propietario actual del teatro, a actuar e iniciar una fase de rehabilitación. Pese a que el objetivo del Ayuntamiento era realizar el proyecto de recuperación del inmueble antes mencionado, en aquel momento no era posible llevarlo a cabo por el presupuesto que supondría unas obras de tal magnitud. Por lo que se tuvo que optar por una primera fase de rehabilitación la cual comprendía obras en la cimentación, en la estructura y en la cubierta para evitar el mayor deterioro y para proporcionar al edificio las condiciones necesarias de seguridad, estabilidad y estanqueidad, manteniendo la composición y configuración exterior.

Fig. 16. Exterior del teatro antes de la rehabilitación de 2012 | Ayuntamiento de Carlet. 2011

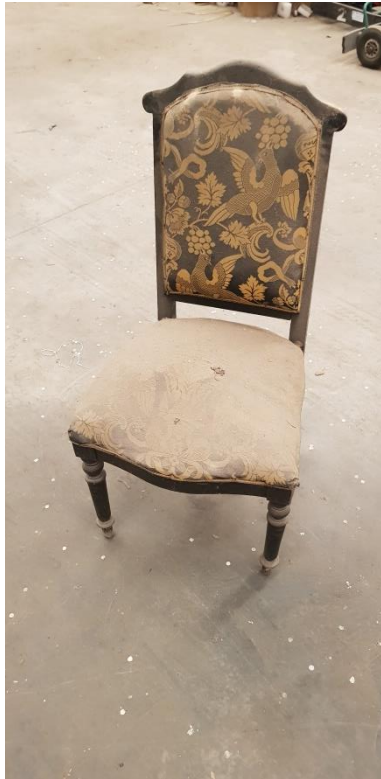
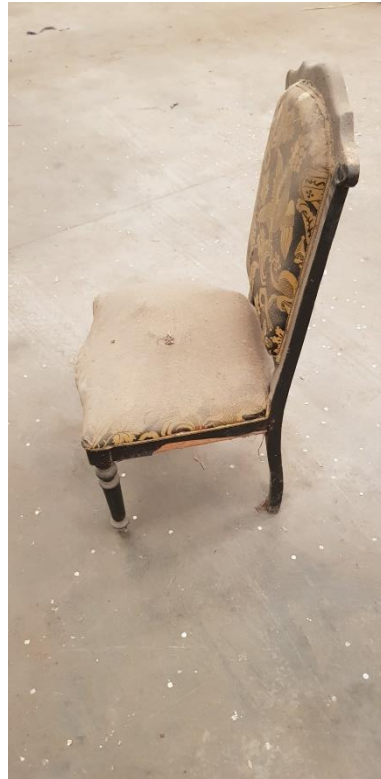
Elemento 4: Tornillería	Metal	Medio
2_ DATOS DE LOCALIZACIÓN					5_ PATOLOGÍAS DEL BIEN		
Contenedor / Inmueble: Almacén Municipal					Las patologías en los elementos de madera son: grietas, humedad, microorganismos (anóbidos) y suciedad. En el textil del respaldo y del asiento se aprecia descosidos, decoloración y suciedad. La tornillería presenta oxidación.		
Provincia: Valencia			Municipio: Carlet				
Calle: Levante, nº 10, Polígono Industrial de Carlet			C.P.: 46240				
Propietario / Responsable: Ayuntamiento de Carlet / Policía Local

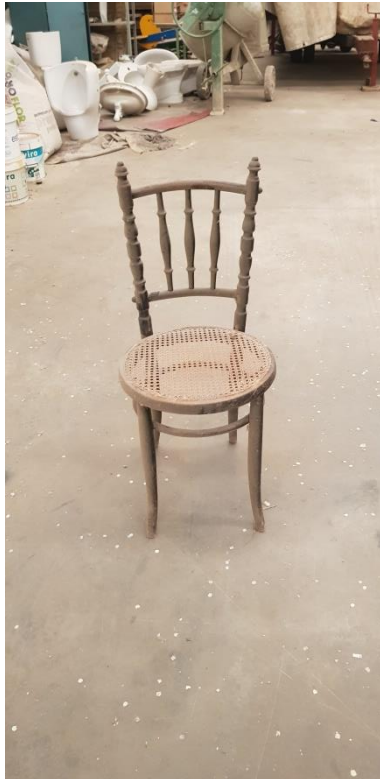
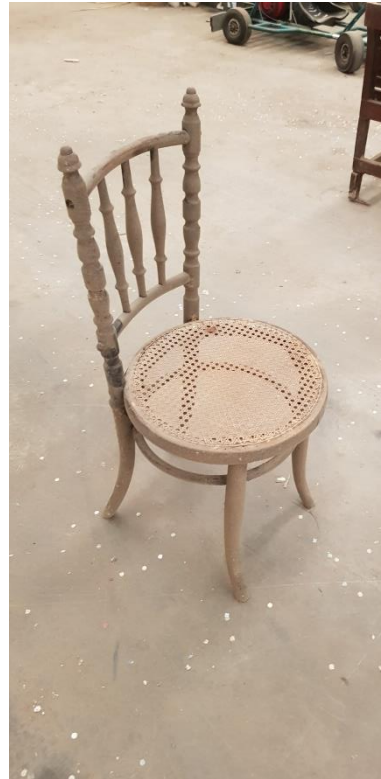
Elemento 4: Tornillería		Medio
2_ DATOS DE LOCALIZACIÓN					5_ PATOLOGÍAS DEL BIEN		
Contenedor / Inmueble: Almacén Municipal					El bien presenta suciedad, humedad, algunas grietas y alteración cromática en la madera, desgaste en las patas y presencia de microorganismos (anóbidos). En el asiento de mimbre trenzado se observa descosidos y roturas. La tornillería está oxidada.		
Provincia: Valencia			Municipio: Carlet				
Calle: Levante, nº10, Polígono Industrial de Carlet			C.P.: 46240				
Propietario / Responsable: Ayuntamiento de Carlet / Policía Local

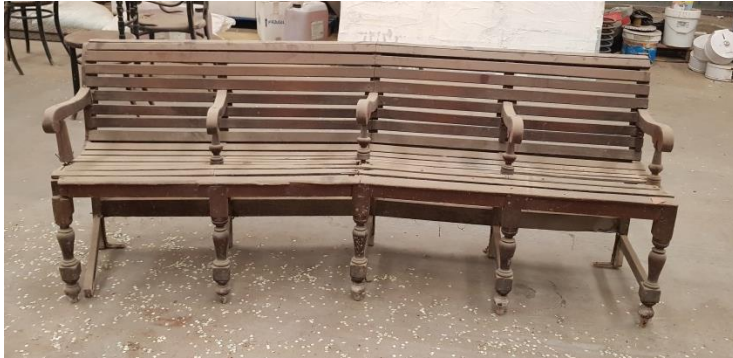
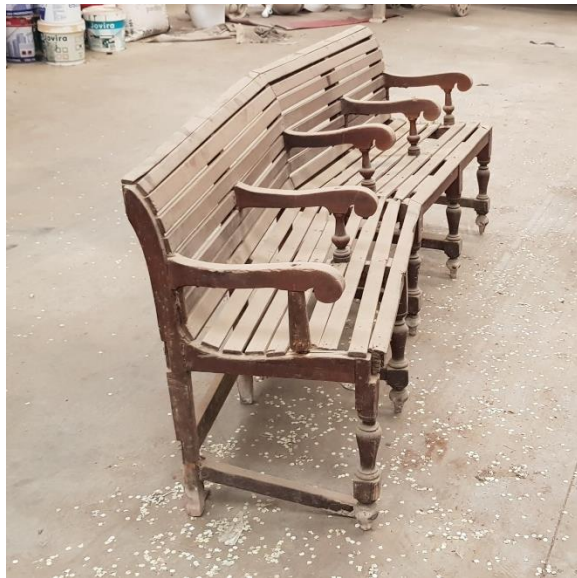
Elemento 4: Tornillería		Medio
					5_ PATOLOGÍAS DEL BIEN		
2_ DATOS DE LOCALIZACIÓN					En los elementos de madera se observan grietas y roturas. En la parte inferior de las patas se aprecia alteración cromática, desgaste, pérdida de sección, humedad y pudrición. El bien presenta suciedad en todos los elementos y oxidación en la tornillería.		
Contenedor / Inmueble: Almacén Municipal							
Provincia: Valencia			Municipio: Carlet				
Calle: Levante, nº 10, Polígono Industrial de Carlet			C.P.: 46240				
Propietario / Responsable: Ayuntamiento de Carlet / Policía Local

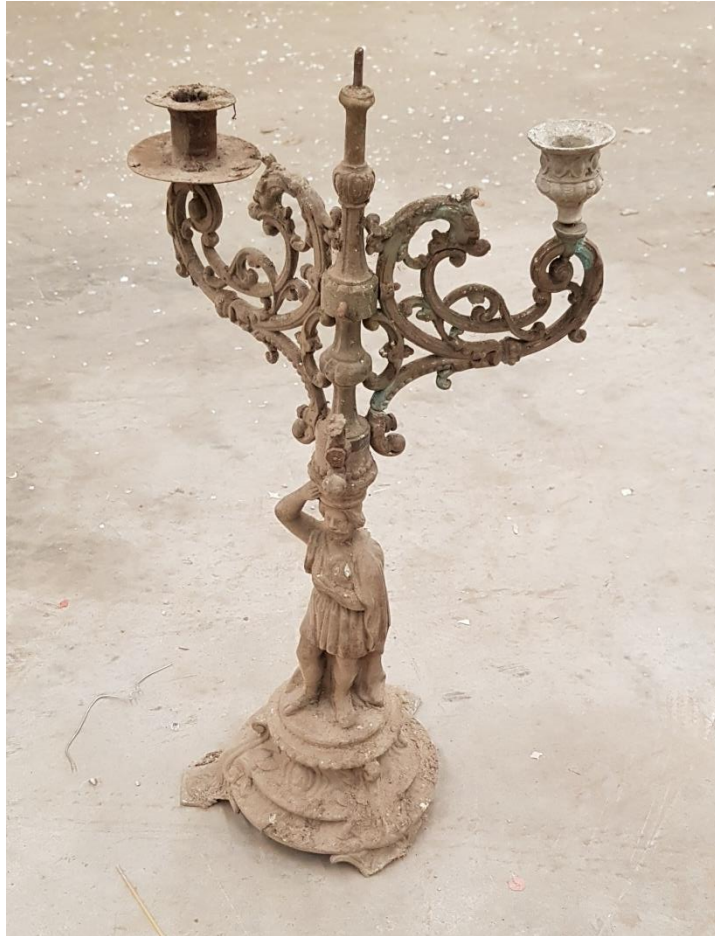
Elemento 4: Tornillería		Medio
2_ DATOS DE LOCALIZACIÓN					5_ PATOLOGÍAS DEL BIEN		
Contenedor / Inmueble: Almacén Municipal					Presenta una rotura a causa de la falta de uno de los brazos de soporte de las velas, y una pata rota. Se aprecia desgaste, suciedad y oxidación en la tornillería.		
Provincia: Valencia			Municipio: Carlet				
Calle: Levante, nº 10, Polígono Industrial de Carlet			C.P.: 46240				
Propietario / Responsable: Ayuntamiento de Carlet / Policía Local

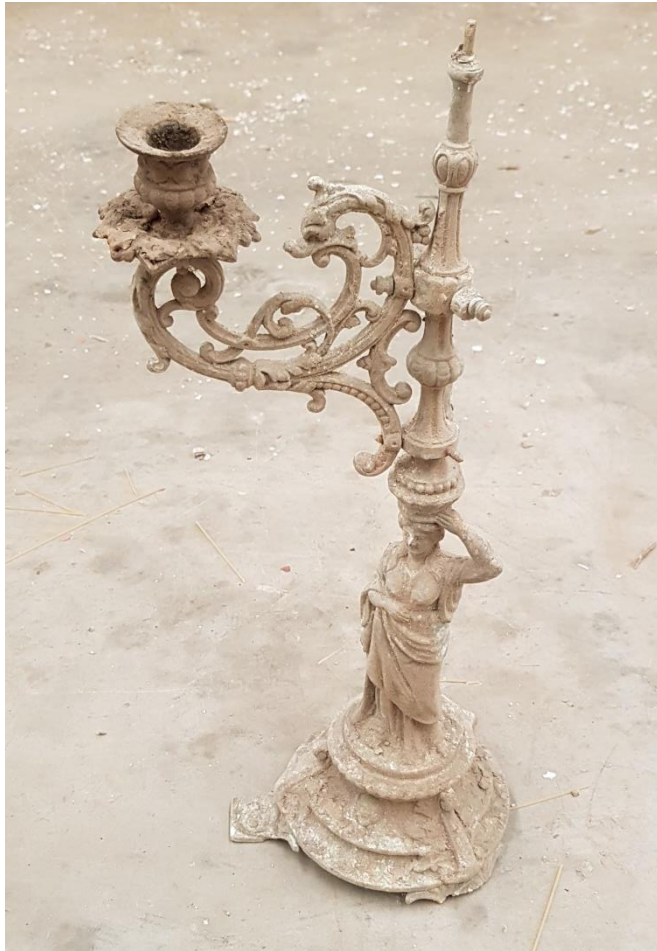
Elemento 4: Tornillería	Metal	Medio
2_ DATOS DE LOCALIZACIÓN					5_ PATOLOGÍAS DEL BIEN		
Contenedor / Inmueble: Almacén Municipal					Presenta roturas en la conexión de los brazos debido a la pérdida de estos, y una pata rota. Se aprecia desgaste, suciedad y oxidación en la tornillería.		
Provincia: Valencia			Municipio: Carlet				
Calle: Levante, nº 10, Polígono Industrial de Carlet			C.P.: 46240				
Propietario / Responsable: Ayuntamiento de Carlet / Policía Local

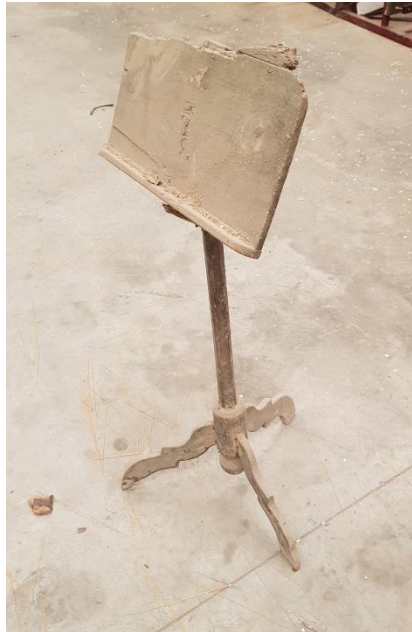
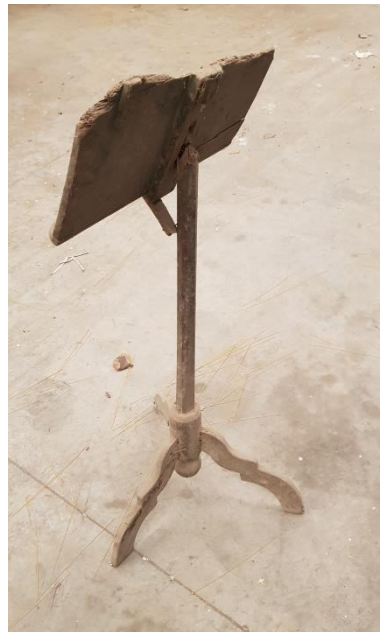
2_ DATOS DE LOCALIZACIÓN					5_ PATOLOGÍAS DEL BIEN		
Contenedor / Inmueble: Almacén Municipal					Los elementos de madera presentan suciedad, decoloración, grietas, roturas y signos de presencia de microorganismos (anóbidos). En las patas se aprecia manchas de humedad. Hay presencia de oxidación en los anclajes y en la tornillería.		
Provincia: Valencia			Municipio: Carlet				
Calle: Levante, nº 10, Polígono Industrial de Carlet				C.P.: 46240			
Propietario / Responsable: Ayuntamiento de Carlet / Policía Local

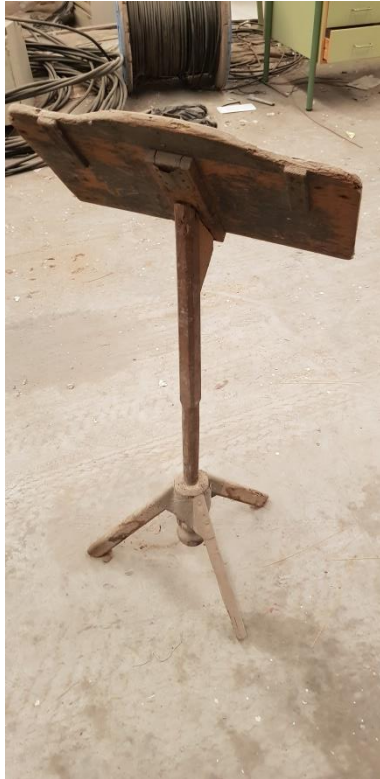
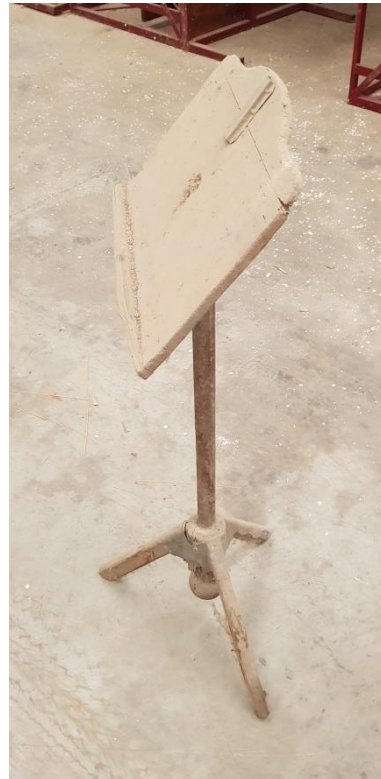
2_ DATOS DE LOCALIZACIÓN					5_ PATOLOGÍAS DEL BIEN		
Contenedor / Inmueble: Almacén Municipal					Los elementos de madera presentan suciedad, decoloración, grietas, roturas y signos de presencia de microorganismos (anóbidos). En las patas se aprecia manchas de humedad. Hay presencia de oxidación en los anclajes y en la tornillería.		
Provincia: Valencia			Municipio: Carlet				
Calle: Levante, nº 10, Polígono Industrial de Carlet			C.P.: 46240				
Propietario / Responsable: Ayuntamiento de Carlet / Policía Local

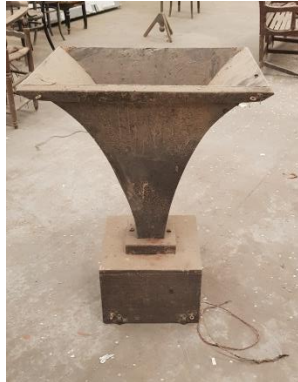
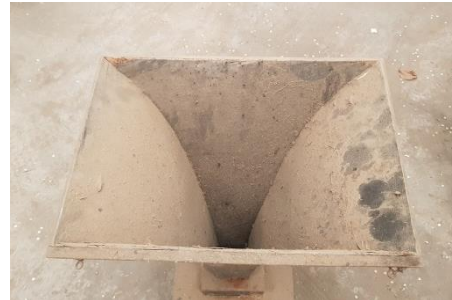
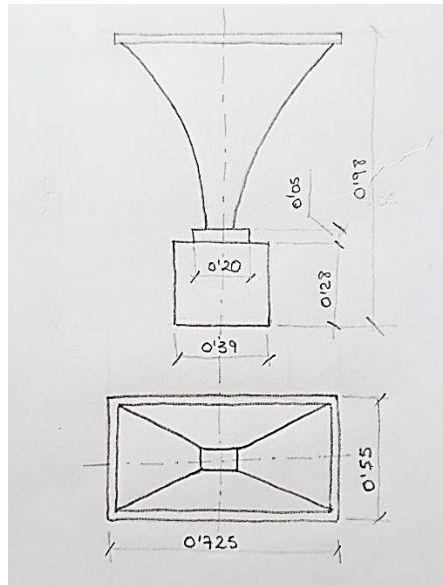
2_ DATOS DE LOCALIZACIÓN					5_ PATOLOGÍAS DEL BIEN		
Contenedor / Inmueble: Almacén Municipal					La estructura presenta suciedad, decoloración, microorganismos (anópidos), humedad, pudrición y grietas. En la tornillería se aprecia oxidación.		
Provincia: Valencia			Municipio: Carlet				
Calle: Levante, nº 10, Polígono Industrial de Carlet				C.P.: 46240			
Propietario / Responsable: Ayuntamiento de Carlet / Policía Local

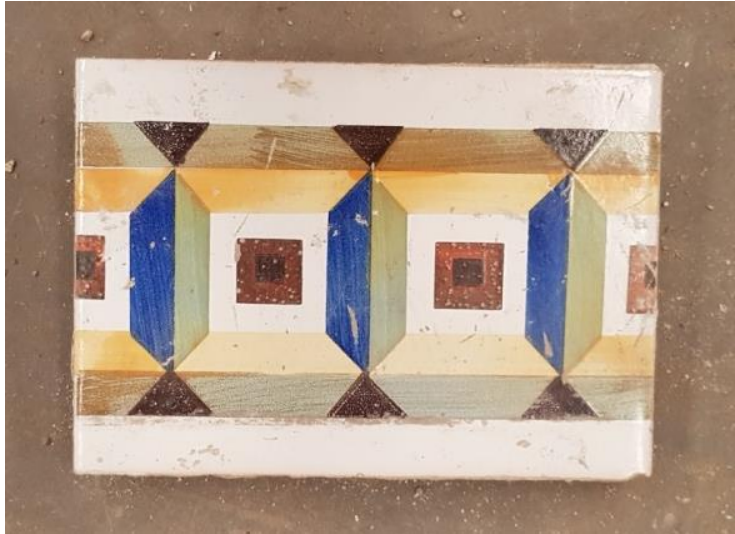
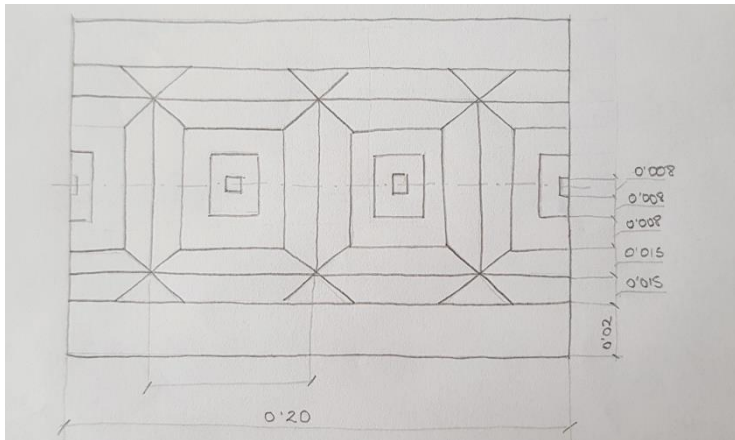
-	0,14	0,20	-	0,02	Elemento 2: -	-	-
Descripción: Baldosa cerámica con dibujo, con mortero de agarre en la cara posterior.					Elemento 3: -	-	-
					Elemento 4: -	-	-
					5_ PATOLOGÍAS DEL BIEN		
2_ DATOS DE LOCALIZACIÓN					Presentan pérdida del acabado y roturas.		
Contenedor / Inmueble: Almacén Municipal							
Provincia: Valencia			Municipio: Carlet				
Calle: Levante, nº 10, Polígono Industrial de Carlet			C.P.: 46240				
Propietario / Responsable: Ayuntamiento de Carlet / Policía Local

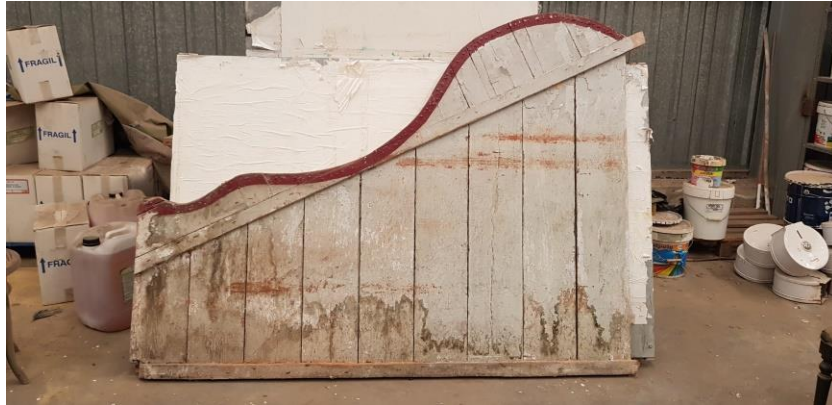
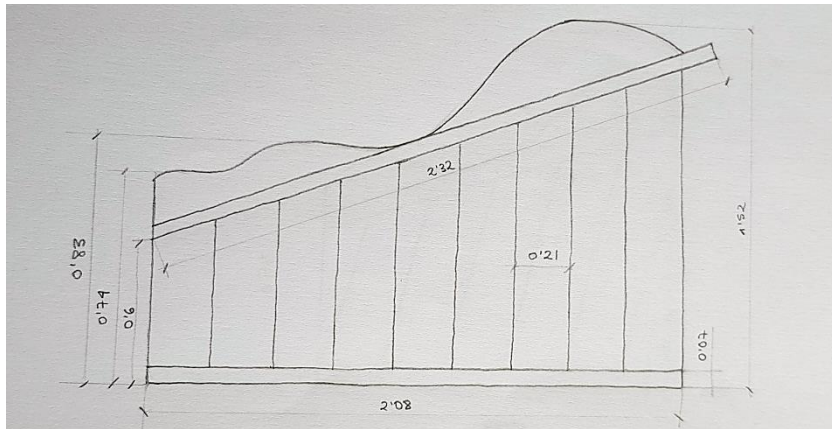
Elemento 4: -	-	-
2_ DATOS DE LOCALIZACIÓN					5_ PATOLOGÍAS DEL BIEN		
Contenedor / Inmueble: Almacén Municipal					Las patologías que presenta la carpintería de madera son: grietas, roturas, manchas de humedad, pudrición, microorganismos (anóbidos), suciedad y desprendimiento de la pintura. En la tornillería se observa oxidación.		
Provincia: Valencia			Municipio: Carlet				
Calle: Levante, nº 10, Polígono Industrial de Carlet			C.P.: 46240				
Propietario / Responsable: Ayuntamiento de Carlet / Policía Local

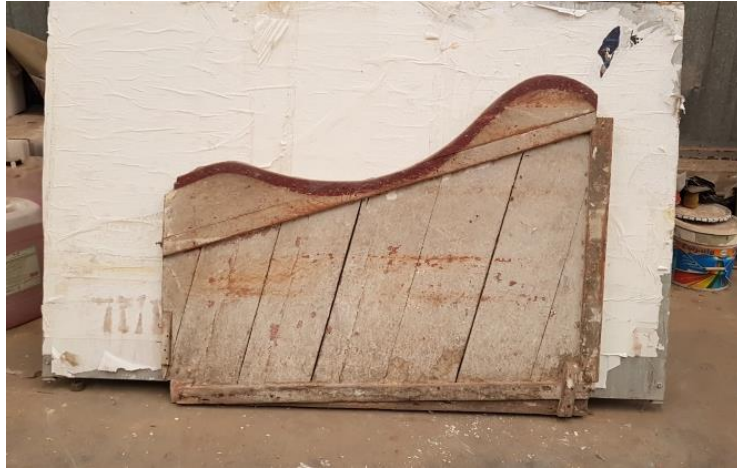
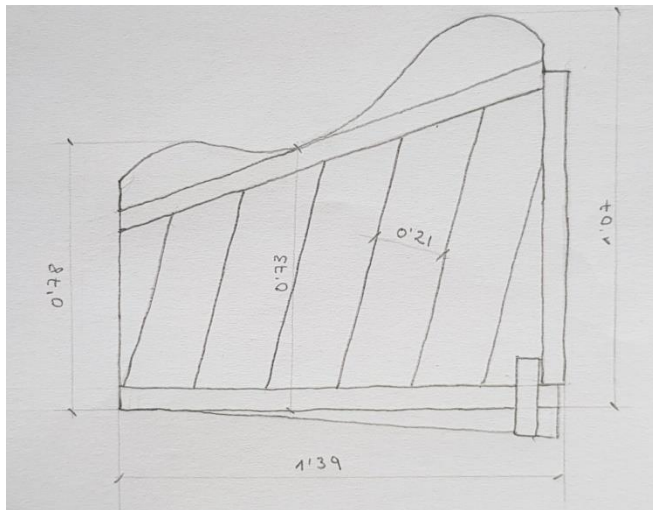
Elemento 4: -		-
2_DATOS DE LOCALIZACIÓN					5_PATOLOGÍAS DEL BIEN		
Contenedor / Inmueble: Almacén Municipal					Las patologías que presenta la carpintería de madera son: grietas, roturas, manchas de humedad, pudrición, microorganismos (anóbidos), suciedad y desprendimiento de la pintura. En la tornillería se observa oxidación.		
Provincia: Valencia			Municipio: Carlet				
Calle: Levante, nº 10, Polígono Industrial de Carlet			C.P.: 46240				
Propietario / Responsable: Ayuntamiento de Carlet / Policía Local

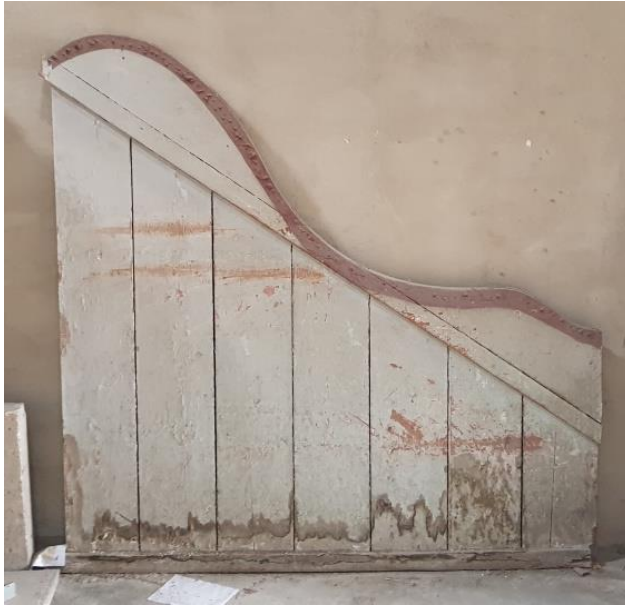
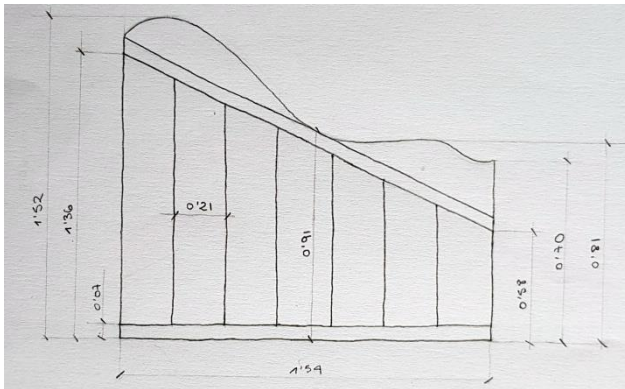
Elemento 4: -	-	-
2_ DATOS DE LOCALIZACIÓN					5_ PATOLOGÍAS DEL BIEN		
Contenedor / Inmueble: Almacén Municipal					Las patologías que presenta la carpintería de madera son: grietas, roturas, manchas de humedad, suciedad y desprendimiento de la pintura. En la tornillería se observa oxidación.		
Provincia: Valencia			Municipio: Carlet				
Calle: de la Daia, nº 2			C.P.: 46240				
Propietario / Responsable: Ayuntamiento de Carlet / Policía Local

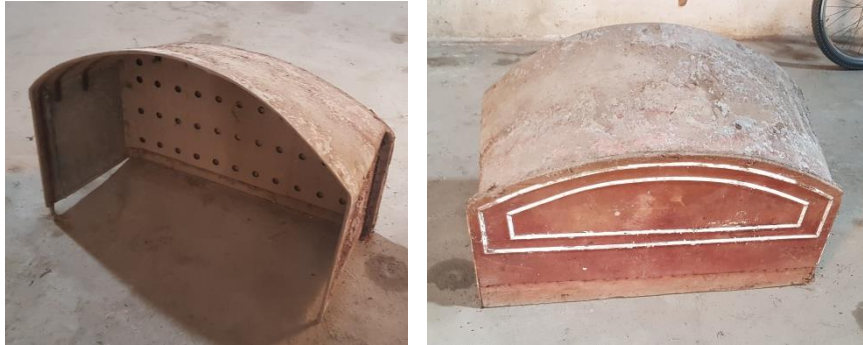
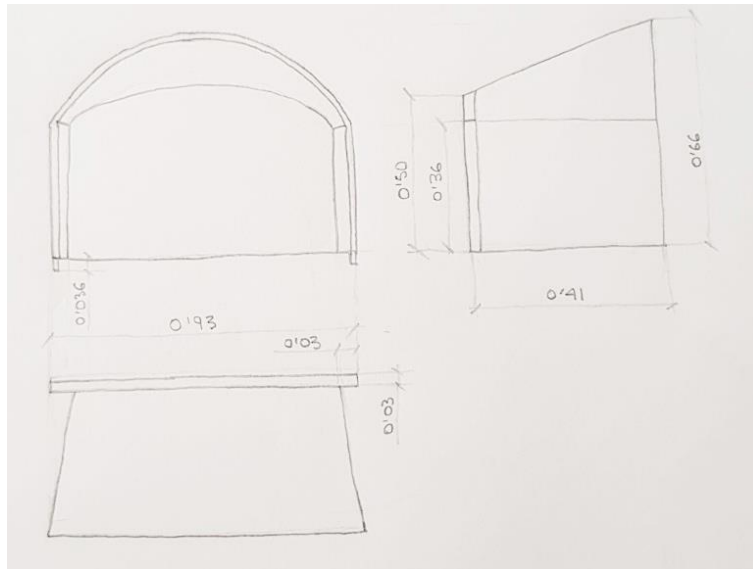
Elemento 4: -	-	-
2_ DATOS DE LOCALIZACIÓN					5_ PATOLOGÍAS DEL BIEN		
Contenedor / Inmueble: Almacén Municipal					La estructura presenta suciedad, oxidación y corrosión. En la tabla trasera de madera se observan grietas y desgaste. En el textil se aprecian descosido, pérdida de coloración y roturas. Se observa oxidación en la tornillería.		
Provincia: Valencia			Municipio: Carlet				
Calle: de la Daia, nº 2			C.P.: 46240				
Propietario / Responsable: Ayuntamiento de Carlet / Policía Local

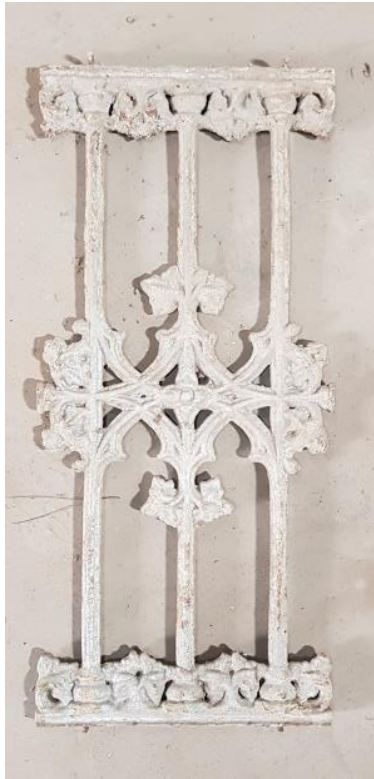
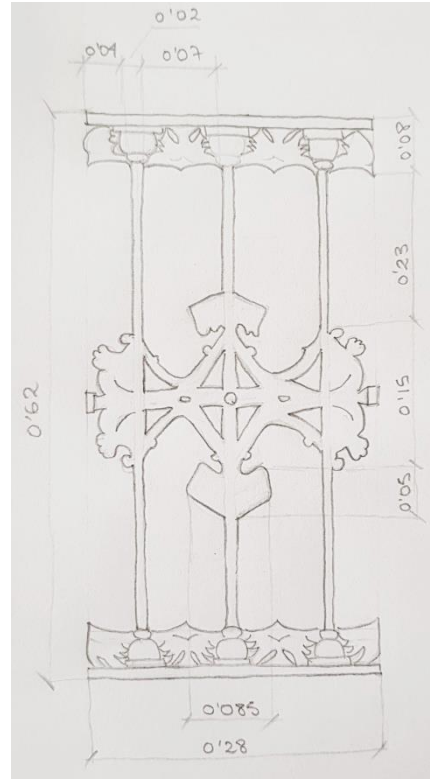
Elemento 4: -		-
2_ DATOS DE LOCALIZACIÓN					5_ PATOLOGÍAS DEL BIEN		
Contenedor / Inmueble: Almacén Municipal					La rejería y los anclajes presentan suciedad, oxidación y corrosión.		
Provincia: Valencia			Municipio: Carlet				
Calle: de la Daia, nº 2				C.P.: 46240			
Propietario / Responsable: Ayuntamiento de Carlet / Policía Local

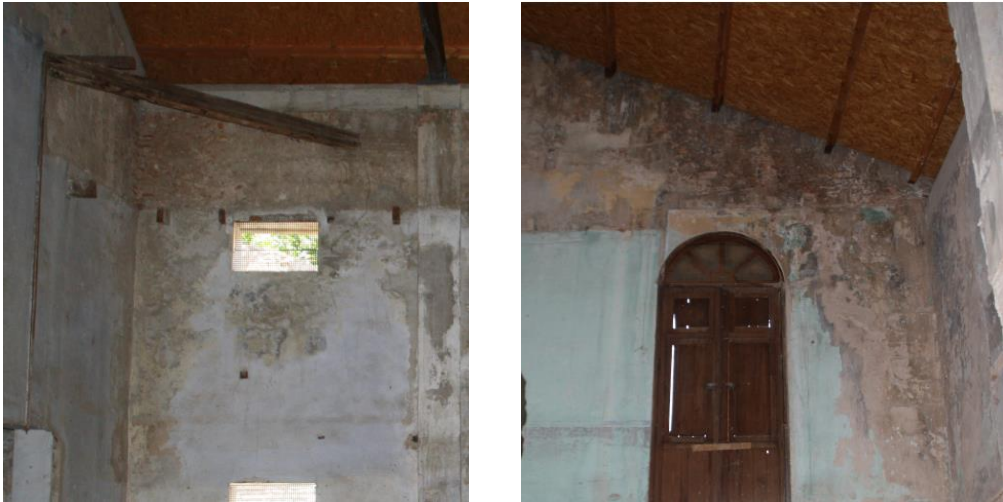
FICHAS DE LAS LESIONES DEL TEATRO EL SIGLO DE CARLET		Ficha_02
HUMEDAD POR FILTRACIÓN		
1_DESCRIPCIÓN Y LOCALIZACIÓN	2_CAUSAS DE LA LESIÓN	
Humedades y manchas de humedad en la parte superior de los muros de cerramiento en el interior del inmueble.	Este tipo de humedad es causada por filtraciones de agua a través de la cubierta. Las manchas de humedad que se aprecian en el teatro es probable que se deban al estado en el que se encontraba la cubierta antes de su reparación, que provocaba la entrada del agua al interior produciendo así humedades en los muros y la degradación de otros materiales. El mal estado de la cubierta se debía a inclemencias atmosféricas que habían provocado roturas en la cubierta.	
3_FOTOGRAFÍAS

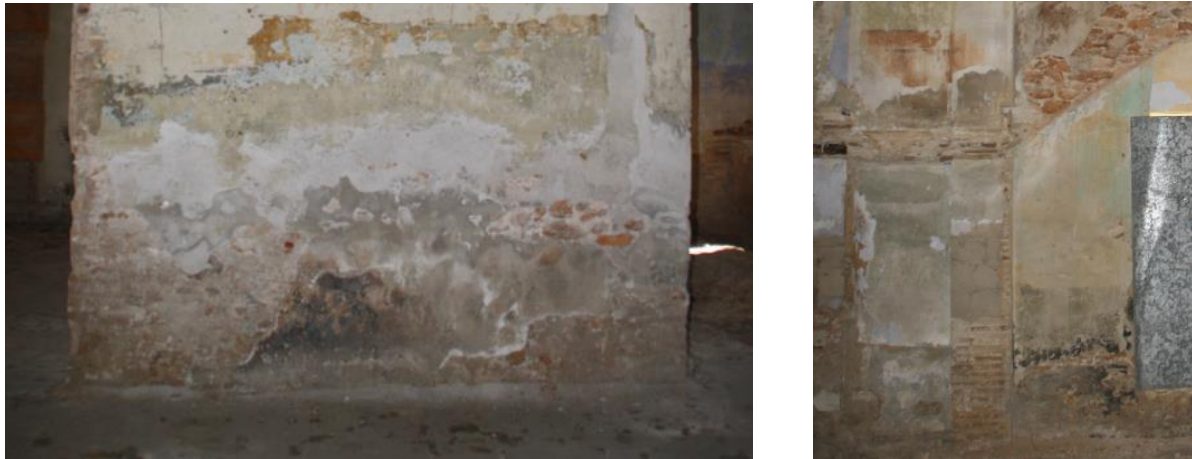
FICHAS DE LAS LESIONES DEL TEATRO EL SIGLO DE CARLET		Ficha_03
EFLORESCENCIAS		
1_DESCRIPCIÓN Y LOCALIZACIÓN	2_CAUSAS DE LA LESIÓN	
Presencia de eflorescencias en la superficie de muros y pilares en el interior del inmueble.	Las eflorescencias son causadas por la recristalización de sales en la superficie de los paramentos. Estas sales podrían tener su origen en los propios materiales utilizados en la construcción, en los morteros o en el terreno sobre el que se encuentra el inmueble. Filtraciones o ascensión de agua del terreno en el muro diluye las sales, las transporta y las deposita en la superficie cuando se evapora. De esta forma aparecen las manchas blanquecinas que se observan en el interior del teatro.	
3_FOTOGRAFÍAS

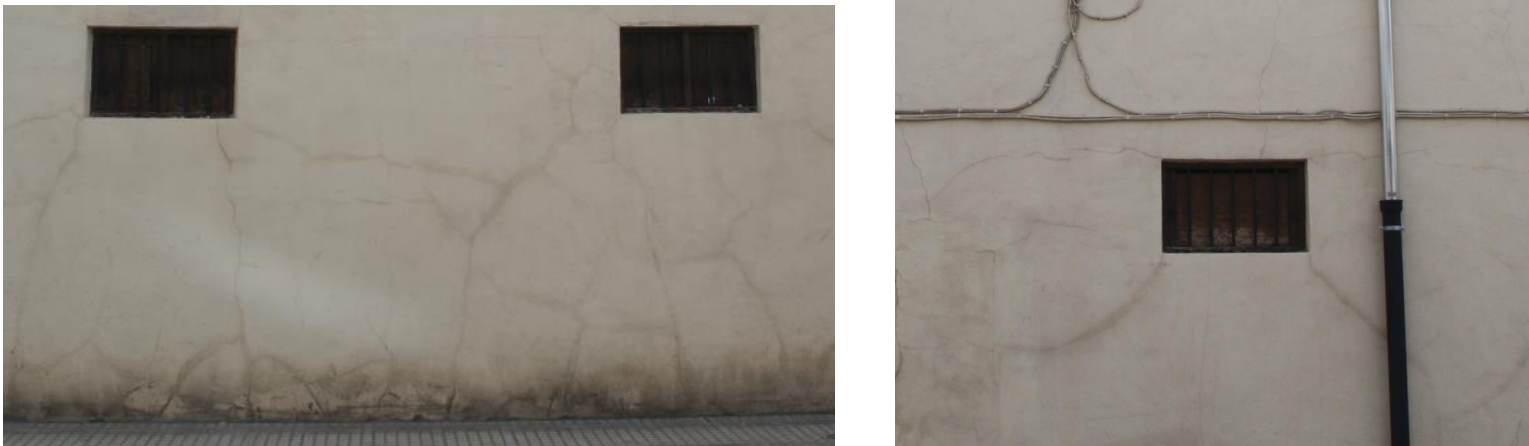
FICHAS DE LAS LESIONES DEL TEATRO EL SIGLO DE CARLET		Ficha_04
CUARTEADO DEL REVESTIMIENTO		
1_DESCRIPCIÓN Y LOCALIZACIÓN	2_CAUSAS DE LA LESIÓN	
Fisuras en el revestimiento de revoco de cal de las fachadas de la calle Colón y de la calle Dr. Bosch Marín.	Esta lesión aparece como resultado de una retracción del mortero empleado durante el secado, por lo que el material utilizado para revestir la fachada disminuye en volumen y provoca la aparición de fisuras y grietas. Esta deshidratación del revestimiento puede estar producida por una succión del soporte sobre el cual se aplica, por no haber humedecido previamente el paramento o por agentes externos como el viento o altas temperaturas, que provocan una mayor desecación y por lo tanto una mayor retracción. Esto puede ocasionar el desconchado del revestimiento.	
3_FOTOGRAFÍAS

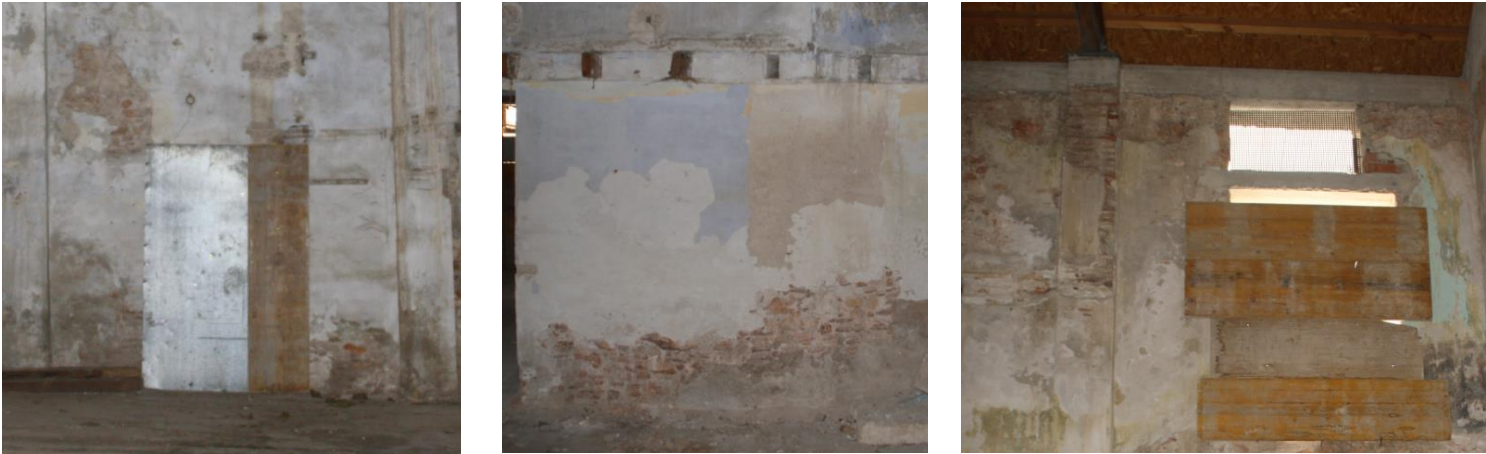
FICHAS DE LAS LESIONES DEL TEATRO EL SIGLO DE CARLET		Ficha_05
PÉRDIDA DEL REVESTIMIENTO		
1_DESCRIPCIÓN Y LOCALIZACIÓN		2_CAUSAS DE LA LESIÓN
Desprendimiento del revestimiento en paramentos en el interior del teatro.		El desprendimiento o caída del revestimiento está provocada por la falta de adherencia entre el mismo y la base de soporte, en este caso los muros y pilares, que acaba con el desconchado de la capa de acabado. La pérdida de adherencia se presenta por diversas causas: variaciones de temperatura que dan como resultado tensiones entre los diferentes materiales, falta de condiciones de agarre en la superficie de la base, presencia de agua por filtraciones o capilaridad o la colocación de elementos impropios.
3_FOTOGRAFÍAS

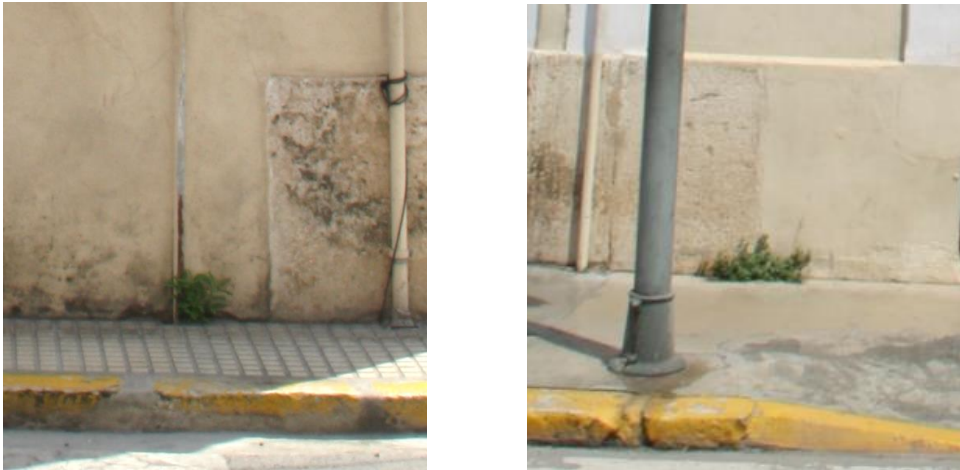
FICHAS DE LAS LESIONES DEL TEATRO EL SIGLO DE CARLET		Ficha_10
VEGETACIÓN		
1_DESCRIPCIÓN Y LOCALIZACIÓN	2_CAUSAS DE LA LESIÓN	
Presencia de vegetación en la parte inferior de las fachadas del inmueble.	Las causas de la aparición y crecimiento de vegetación son las condiciones favorables de humedad y la falta de limpieza y mantenimiento.	
3_FOTOGRAFÍAS

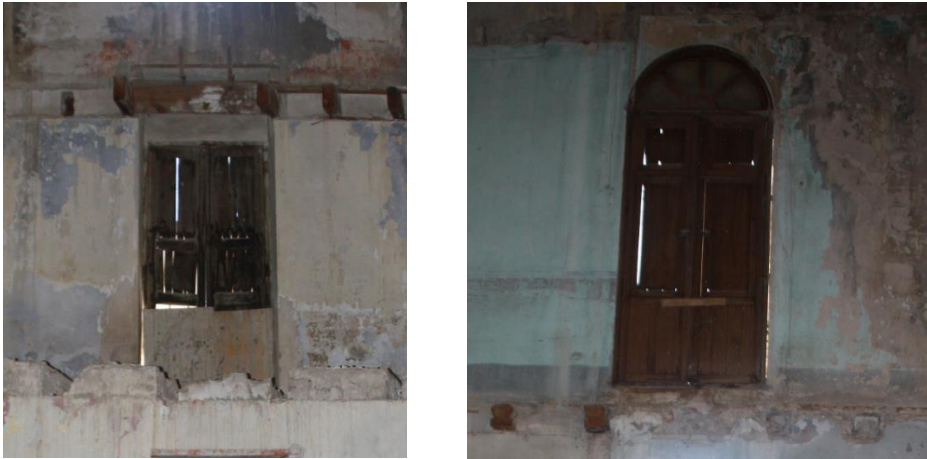
FICHAS DE LAS LESIONES DEL TEATRO EL SIGLO DE CARLET		Ficha_11
FALTA DE ESTANQUEIDAD Y AISLAMIENTO EN LAS CARPINTERÍAS		
1_DESCRIPCIÓN Y LOCALIZACIÓN	2_CAUSAS DE LA LESIÓN	
Falta de estanqueidad y aislamiento acústico y térmico en las carpinterías del inmueble.	En las carpinterías que todavía se conservan en su emplazamiento original se puede observar falta de estanqueidad y de aislamiento por roturas a causa de la deshidratación de la madera, pudrición, abandono e incluso impactos.	
3_FOTOGRAFÍAS

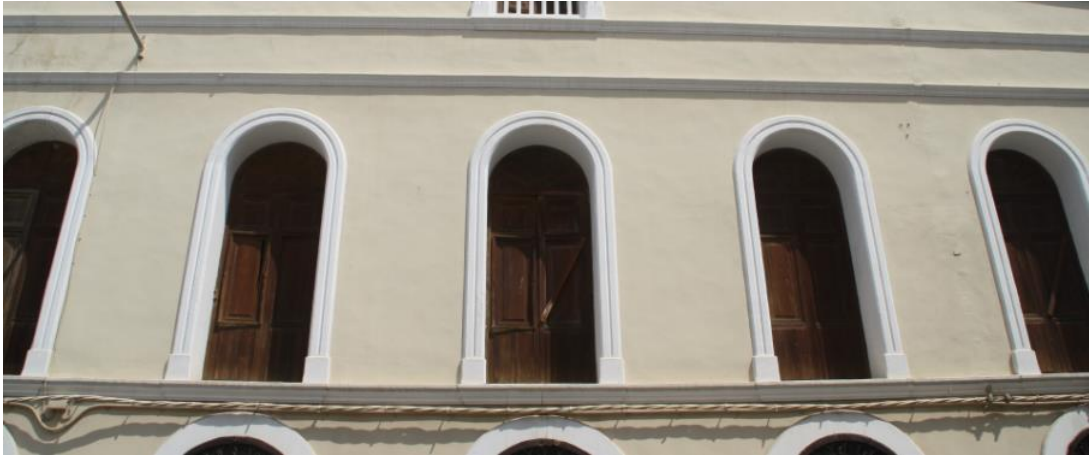
FICHAS DE LAS LESIONES DEL TEATRO EL SIGLO DE CARLET		Ficha_12
ALTERACIÓN CROMÁTICA Y DESHIDRATACIÓN DE LA MADERA		
1_DESCRIPCIÓN Y LOCALIZACIÓN	2_CAUSAS DE LA LESIÓN	
Alteración cromática y deshidratación de las carpinterías exteriores del inmueble.	Estas lesiones se deben a la falta de mantenimiento y a la exposición de la madera a la intemperie. Los rayos ultravioleta, la insolación y las elevadas temperaturas generan estas patologías en las carpinterías.	
3_FOTOGRAFÍAS
