**PROTOCOLO DE ANÁLISIS Y MÉTODOS AUXILIARES
PARA LA ELIMINACIÓN DE ENCALADOS
EN PINTURA MURAL AL TEMPLE.**

APLICACIÓN A LAS PINTURAS MURALES DEL PALACIO CASASSÚS, ALZIRA.

Tesis Final de Máster en Conservación y Restauración de Bienes Culturales

DELIA TODOLÍ ROMÁN

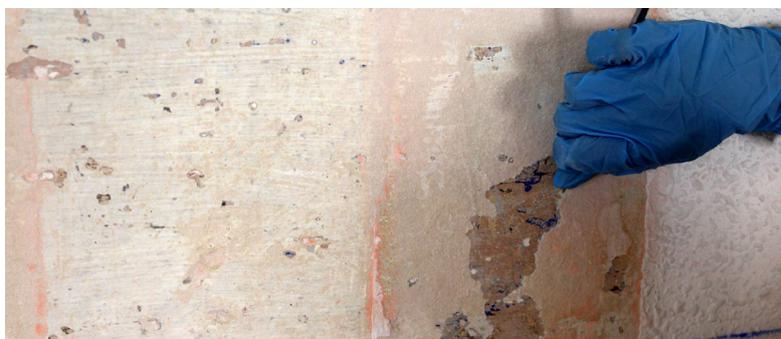
Es cierto que en el caso de la pintura al óleo las patologías que puede generar un encalado son mucho menores debido a que la pérdida de las propiedades del aglutinante se produce sobre todo en la capa más superficial de la película pictórica; en cambio, en las pinturas murales realizadas al temple, como ya se ha mencionado, las partículas de pigmento, que se encuentran más expuestas debido a la falta de aglutinante y a la degradación de éste, quedan englobadas por el nuevo material aplicado para la ocultación, dificultando en gran medida todo proceso de desencalado (Fig. 4).

Figura 4. Desencalado pintura mural al temple, Palacio Casassús, Alzira.

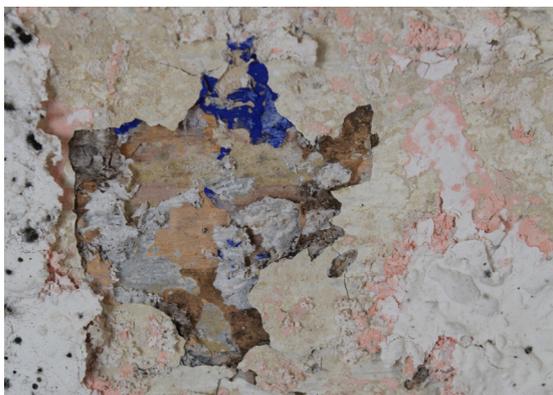
Figura 7. Laguna encalado Palacio Casassús, Alzira

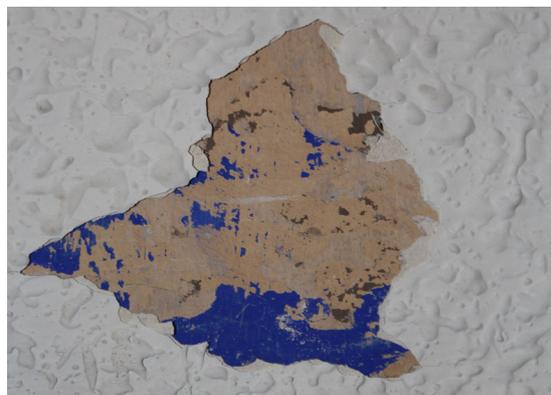
Figura 8. Laguna encalado Palacio Casassús, Alzira

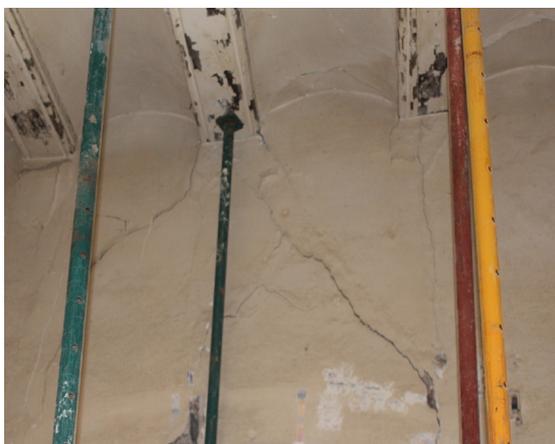
Dentro de los catalogados como daños estructurales se encuentran grietas y fisuras (Fig. 26-27) en diferentes puntos de la estancia que, aunque no afectan de manera directa a las pinturas, sí que actúan como punto de entrada de humedad. Estas han podido surgir a causa de los movimientos de asentamiento del propio inmueble y sus cimientos, así como al grave colapso que generó el derrumbe de ciertas zonas de la edificación, ocasionando daños en ciertas áreas de la estancia.

Figura 26. Grietas y fisuras muro sur.

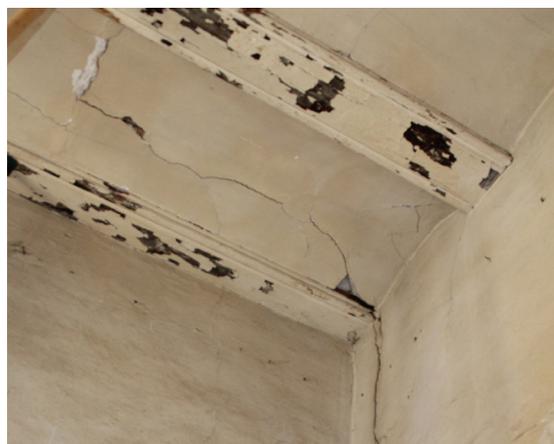
Figura 27. Grietas y fisuras

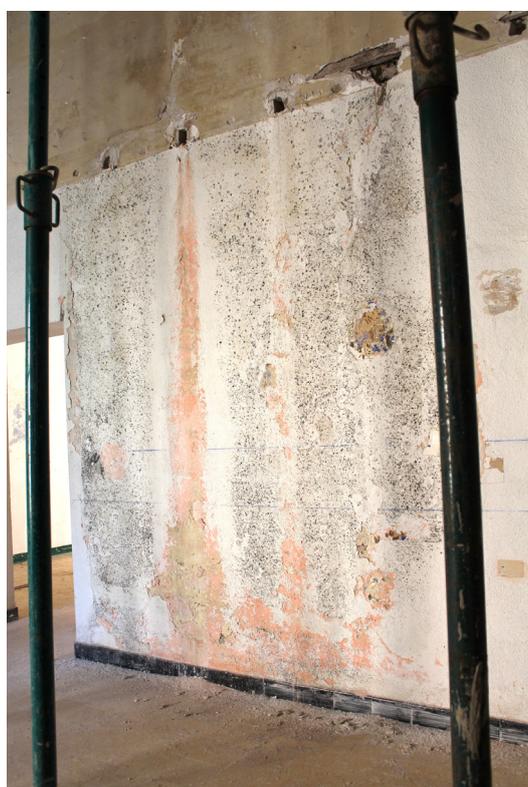
La filtración de agua (Fig. 28) a través de ciertos puntos como son las cubiertas, grietas/fisuras y bajantes es la causante de la aparición de eflorescencias salinas en esta estancia. No obstante, los puntos a través de los cuales se producían las filtraciones han sido revisados y subsanados durante la intervención de rehabilitación que se está llevando a cabo en el edificio.

Figura 28. Filtración muro norte.

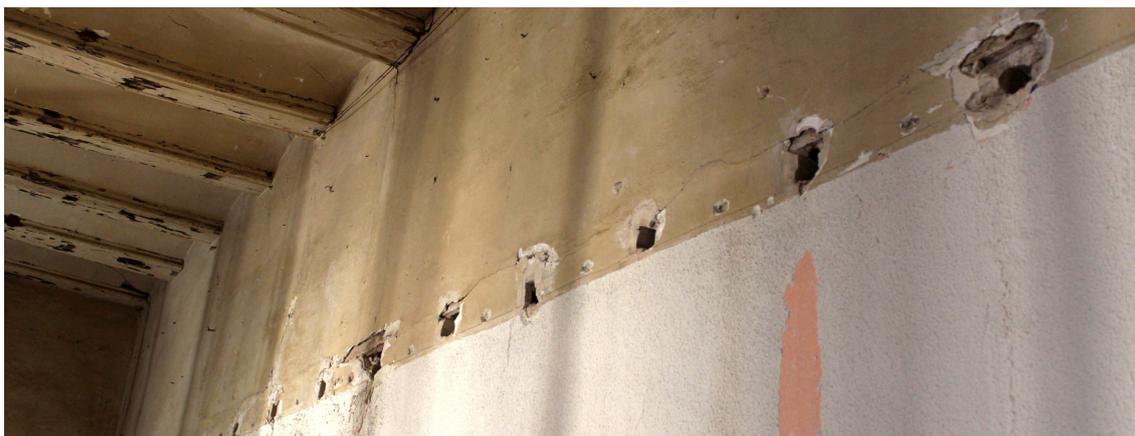
Sin embargo, sí que se pueden apreciar a lo largo de toda la superficie lagunas de diversa morfología y dimensiones que causan tanto la interrupción formal como material de la pintura mural. Este tipo de lagunas suponen desde pérdidas superficiales, en las que únicamente se observa la falta de las múltiples capas de ocultación y/o película pictórica, hasta faltantes en los cuales se aprecia la pérdida de soporte mural, generando un punto de entrada de agua proveniente del exterior. Algunas lagunas, debido a la simetría en su morfología y en su localización (Fig. 29), se sabe que han sido originadas tras la eliminación del sistema de vigas con el que contaría la estancia antiguamente⁶¹.

Figura 29. Lagunas originadas por la eliminación del sistema de vigas.

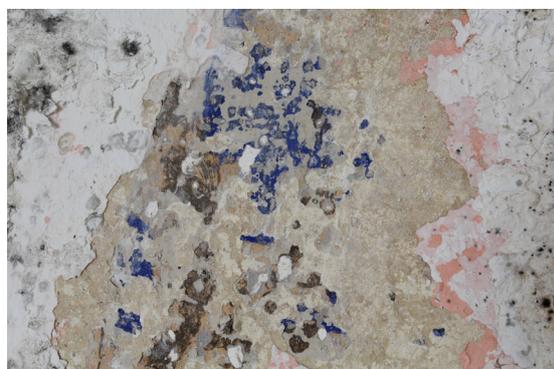
Figura 34. Laguna encalado muro noroeste

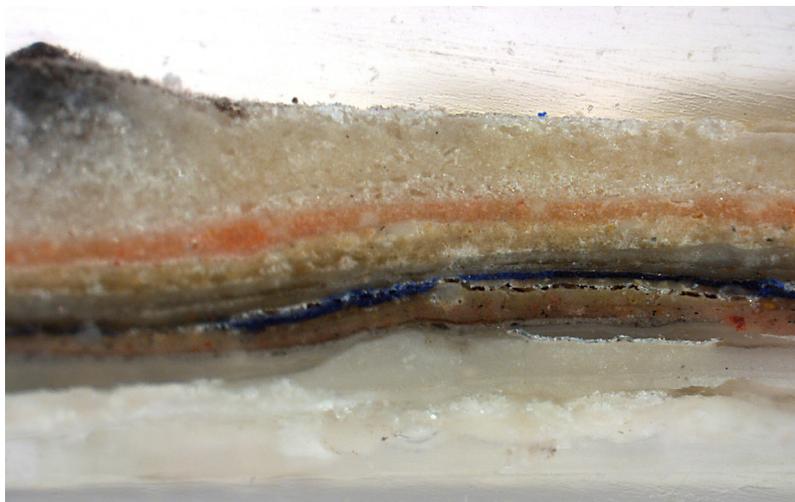
Figura 35. Microfotografía estratigráfica pintura mural encalada muro norte, MO X32.

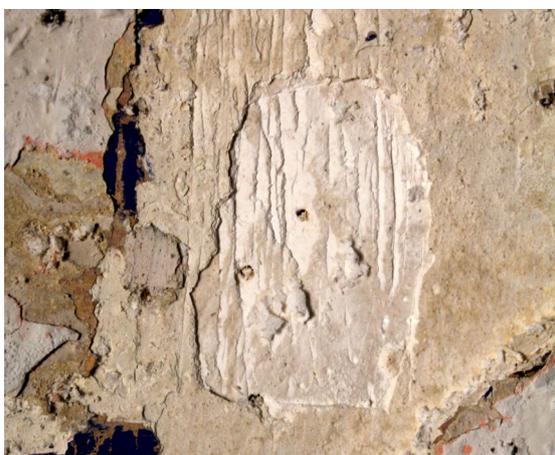
Para no generar una pérdida en el estrato pictórico, el soporte ha sido analizado a través de lagunas ya existentes (Fig. 38) y de fragmentos desprendidos localizados en la estancia (Fig. 39). Este soporte se encuentra formado por dos estratos diferenciables, aunque se puede observar que se tratan de un mismo material. La argamasa de ambos estratos presenta un granulado fino, de baja dureza, con aspecto de yeso.

Figura 38. Laguna muro noroeste.
