La restauración de la tapia monumental: pasado, presente y futuro

Monumental rammed earth conservation: past, present and future

C. Mileto ^(*), F. Vegas López-Manzanares ^(*), L. García-Soriano ^(*)

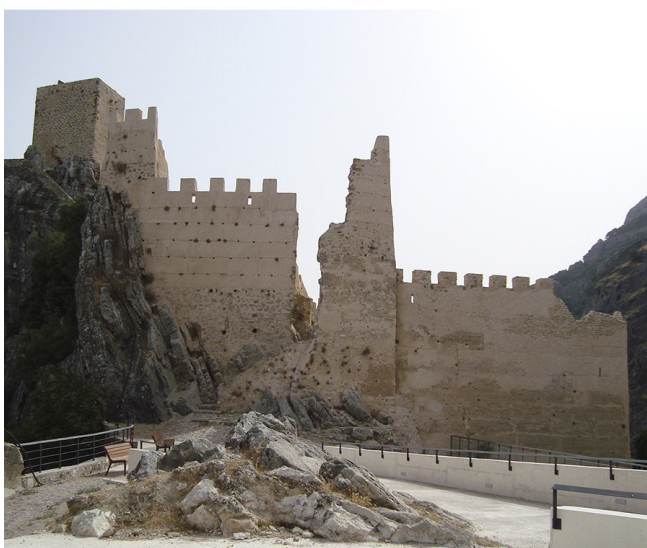
Otra estrategia para la proteger la coronación y mantener el perfil erosionado de la misma es la inserción de un nuevo elemento de protección (un mortero...), que en la década de los 90 y años 2000 es también un recurso frecuente, encontrado en aproximadamente el 20-25% de los casos (Gráficos B2 y C2 de la Figura 2) (Imagen C de la Figura 3).

C. Estado actual de la muralla oeste del Castillo de la Iruela tras la intervención de 2006.

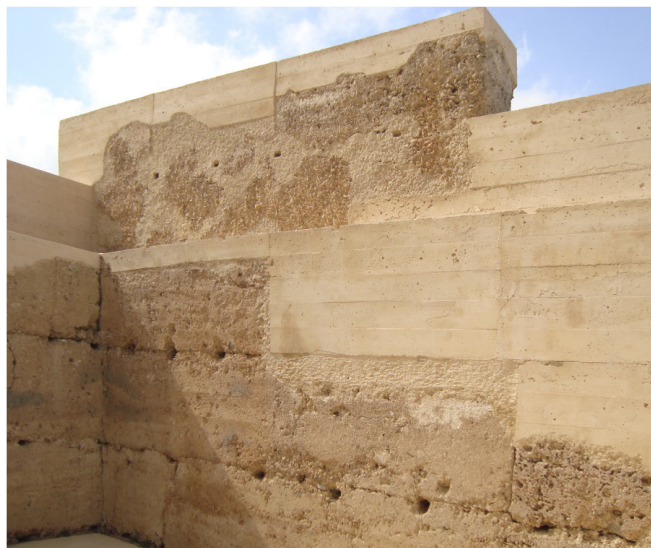
años 80) la recuperación completa, reconstruyendo los muros hasta la cota original, reproduciendo incluso en muchos casos los remates y almenas, frecuentemente concentrándose en los elementos más significativos del conjunto (como por ejemplo la Torre del Homenaje), dejando sin intervenir el resto de muros y lienzos (Imagen A de la Figura 3). En muchas ocasiones estas reconstrucciones no llevaban asociados estudios previos completos, por lo que se trataba de auténticas reinterpretaciones proyectuales. Con el tiempo este criterio fue cambiando y las reconstrucciones fueron cada vez más contenidas, llegando a los proyectos más actuales en los que se tiende a sobreelevar las coronaciones lo mínimo posible, normalmente elevando un módulo de tapia que sirve de protección a los restos existentes y que se adapta a la altura de los mismos de forma escalonada (10) (Imagen D de la Figura 5).

D. Estado actual del Castillo de Carrícola en la que se aprecia la intervención de 2008.

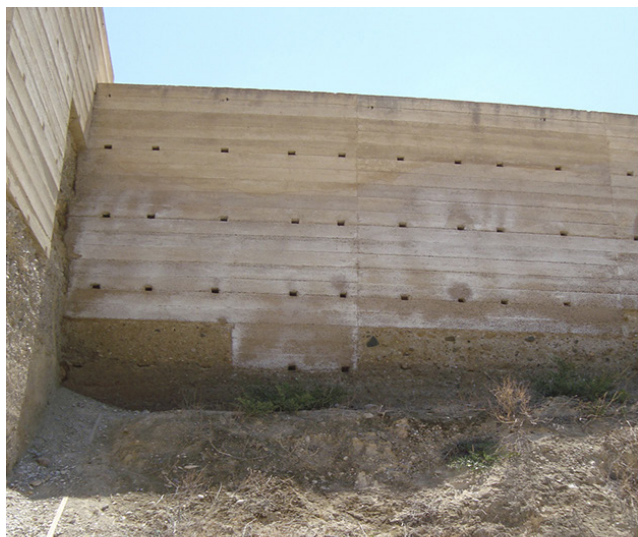
A. Estado actual del Castillo de Nugalte en la que se aprecian las manchas y eflorescencias de sales producidas por el agua que asciende por capilaridad.

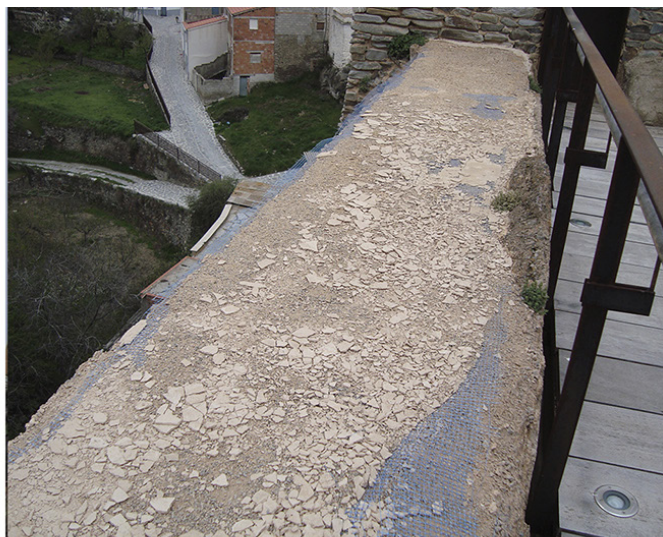
pas superficiales estos elementos irán aflorando (Imagen B de la Figura 5). Otro ejemplo podría ser la reconstrucción del volumen del muro una fábrica de ladrillo hueco enlucida con un mortero de cemento o de cal, estrato que con el tiempo se erosiona, desvelando la fábrica inferior que normalmente no ha sido pensada para quedar vista.

B. Imagen actual de las coronaciones del Castillo de Bacares, en la que se aprecia la degradación de la misma que ha dejado vista la malla de unión.

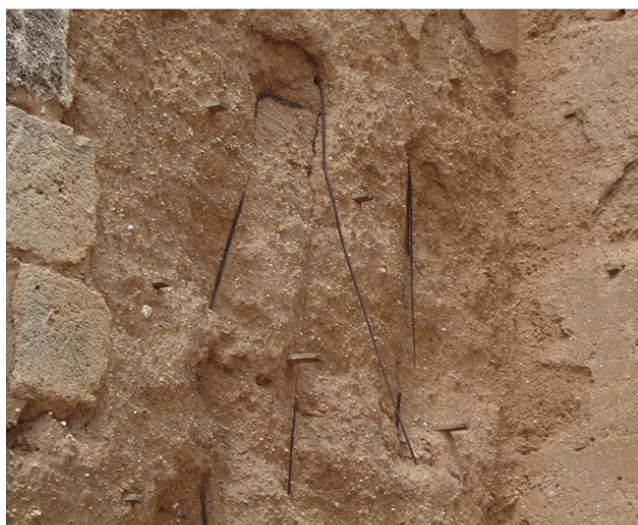
etc., como el desprendimiento de parte de las superficies, dejando al descubierto los elementos metálicos (Imagen C de la Figura 5). Hasta la fecha, los anclajes de madera o cuerdas de fibras naturales han demostrado ser los que mejor responden en estas intervenciones.

C. Estado actual de la Muralla de Niebla, en la que se aprecia que se han producido desprendimientos superficiales

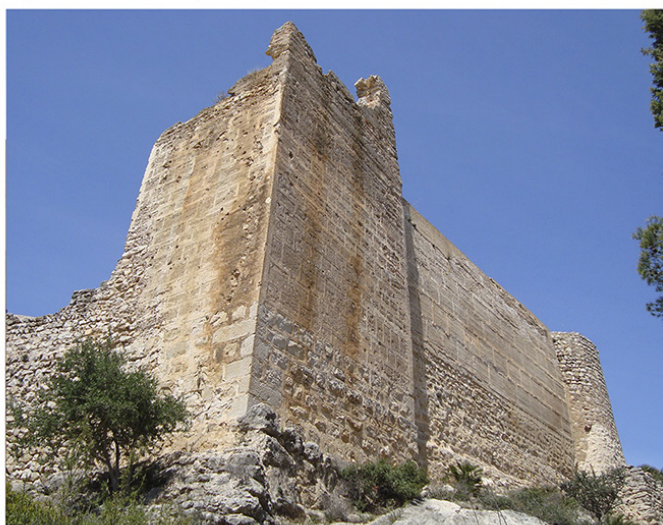
D. Estado actual Imagen actual del Castillo de Alcalá de Xivert en la que se aprecian las manchas de suciedad producidas por las escorrentías superficiales de agua desde la coronación.

casos pueden llegar a generar problemas graves debidos a la erosión (Imagen D de la Figura 5).
