ESTUDIO CONSTRUCTIVO Y DE CONSERVACIÓN DE ESTRUCTURAS MURARIAS ISLÁMICAS EN ZONAS SÍSMICAS

EL CASO DE QASR IBN SA'D O CASTILLEJO DE MONTEAGUDO (MURCIA)

TRABAJO FINAL DE MÁSTER
MÁSTER OFICIAL EN CONSERVACIÓN DEL PATRIMONIO ARQUITECTÓNICO
UNIVERSIDAD POLITÉCNICA DE VALENCIA

SEPTIEMBRE 2017

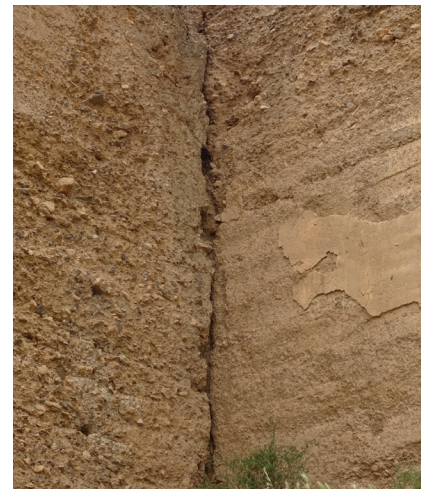
FIG. 21. Detalle de la grieta formada en la esquina entrante entre T3 y T4.

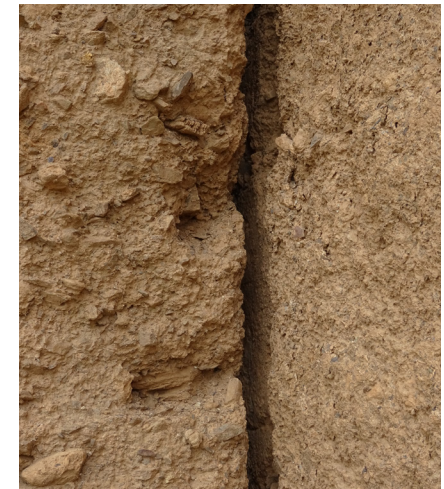
FIG. 22. Detalle de la discontinuidad entre T3 y T4. Se aprecia una textura diferente en la cara interna del encuentro.

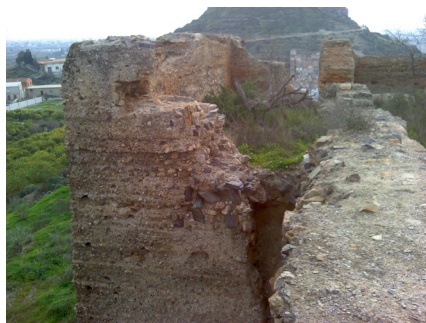
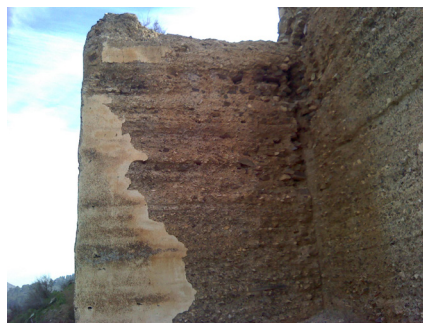
FIG. 10 y 11. Torre 8. Lateral Noroeste. En la imagen se distinguen tongadas y mechinales de la tapia. En la parte derecha inferior se puede ver la rotura de la torre con respecto al recinto interior del Castillejo, tal y como se observa en la fotografía digital.

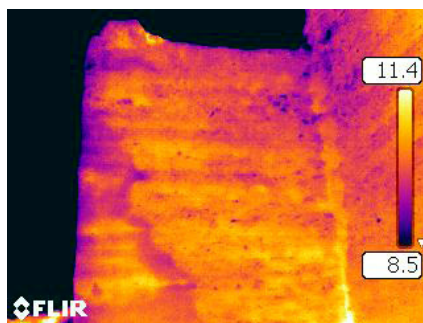
FIG. 12 y 13. Torre 1. Lateral Suroeste. Se pueden ver las tongadas de la tapia. También se aprecia el salto térmico entre el revestimiento original y el muro de tapia. En el extremo derecho, en la unión de la T1 con la T16, se detecta, en vertical, la discontinuidad constructiva de la que se ha hablado en capítulos anteriores.

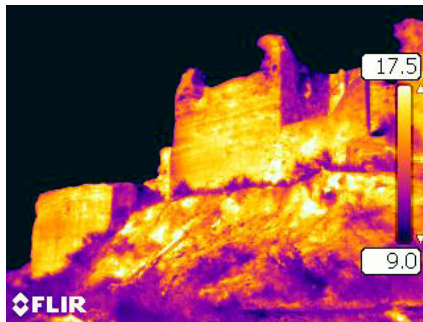
FIG. 18 y 19. Fachada Sureste. No se aprecian discontinuidades térmicas importantes en las fachadas o laterales de las torres. En la torre central se detecta un hueco visible a simple vista que no atraviesa el muro, lo que puede ser producto de la degradación o por acción de los seres vivos. En la torre de esquina, a la izquierda, se aprecia una pequeña discontinuidad en su cara lateral, identificada con el cambio de materialidad que se aprecia a simple vista.

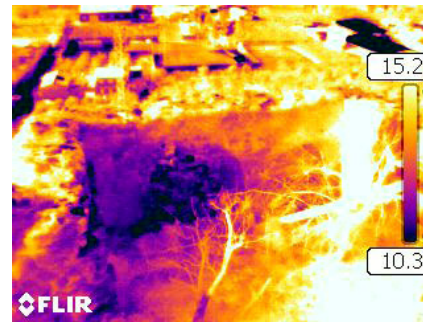
FIG. 20 y 21. Interior de la torre 12. En la imagen digital se observa la rotura del muro, al igual que existe por el exterior, para pasar la canalización de la balsa de mediados del siglo XX. Este hueco fue rellenado con posterioridad y se marca especialmente en la imagen térmica debido a la diferencia de conductividad entre los materiales. A pie de campo se intuían en el muro los arranques de un arco, sin embargo en la imagen térmica no se detecta, lo que nos lleva a descartar dicha suposición.

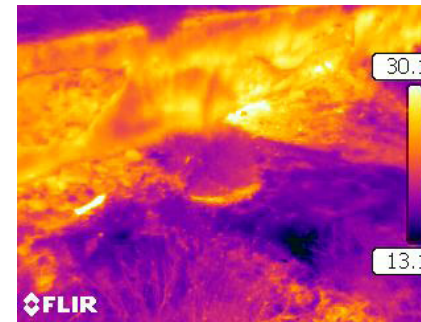
FIG. 22 y 23. Interior de la balsa. Parte central lado menor Norte. En la imagen térmica se detecta una zona muy fría en el punto donde se debió ubicar la alberca de este extremo del patio. Además, en la parte superior derecha se observa una zona más cálida, correspondiéndose con lo que pudiera ser uno de los andenes. Pero no se puede afirmar que bajo el suelo de la balsa aún queden restos del patio islámico. La presencia de vegetación, la irregularidad del suelo y los diferentes materiales que componen el solado podrían responder a estas diferencias en la conductividad térmica. Para este caso hubiera sido mucho más efectivo el empleo de georradar.

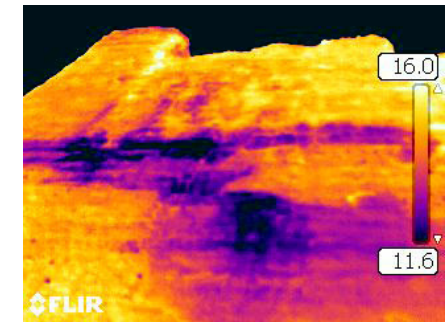
FIG. 24 y 25. Torre 4. La comparación de imágenes en este caso nos muestra la diferencia de conductividad térmica del revestimiento original con respecto a la fábrica de tapia. En su parte superior, aunque existe revestimiento, la afloración de biodeterioros y el depósito del polvo y la contaminación atmosférica por efecto de las escorrentías, ha alterado la tonalidad del revestimiento. En esta imagen se detecta la diferencia de atracción térmica por color y por contenido de humedad en el revestimiento, procedente del agua de lluvia y escorrentías.

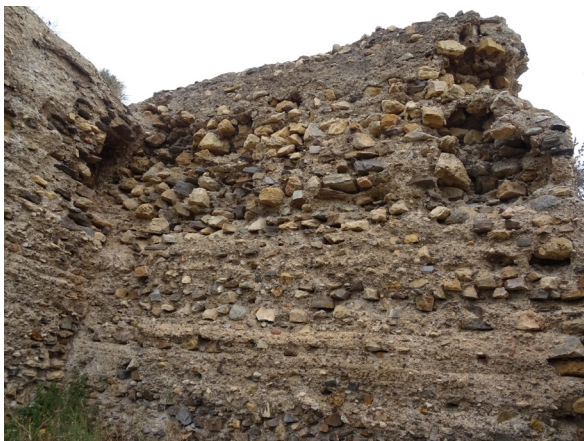
FIG. 30. Lienzo 9. Degradación importante y pérdida de sección causada por la erosión. El material débil de la mezcla se erosiona dejando a la vista el mampuesto interno, hasta que éste pierde su cohesión y termina cayendo.

- Erosión profunda de tipo mecánico (por acción del viento y del agua y sus partículas contenidas) y erosión química (combinación del anterior con partículas químicas procedentes de la polución)
- Tiene relación con el proceso de ejecución y los materiales que componen el muro, ya que el deterioro se produce de manera desigual en todo el recinto
- Ausencia de mantenimiento
- Puede producir el derrumbe de la estructura

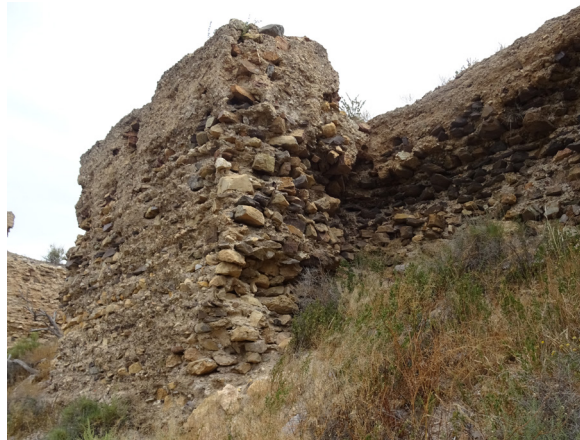
FIG. 31. Torre 15. Encuentro de la torre 15 con el lienzo 11. Las capas externas del muro han sido erosionadas profundamente, ocasionando una pérdida de material importante y dejando a la vista el mampuesto interno.

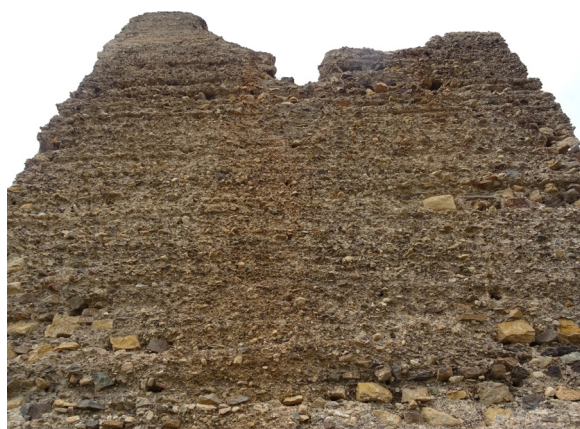
FIG. 33. Torre 7. Deterioro superficial del muro. Queda a la vista la mezcla de cal, grava y arena de la tapia, e incluso, el mampuesto en las partes inferiores.

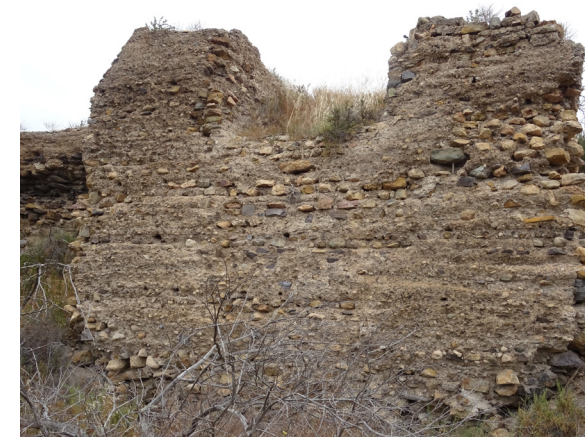
FIG. 35. Torre 14. La erosión del muro en superficie marca las tongadas de la tapia de calicanto y los mampuestos internos que la componen.

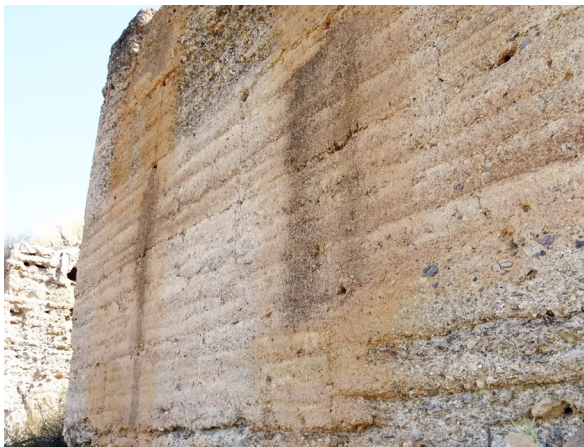
FIG. 38. Torre 24. Apenas se observa degradación de la costra de la tapia en esta torre. Posee un estado de conservación muy bueno y se llegan a apreciar las tablas de madera del encofrado grabadas sobre la costra. En la esquina inferior derecha y la parte superior se detecta la disgregación del material.

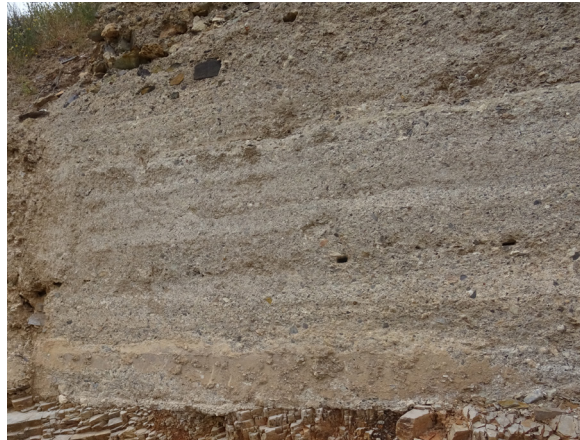
FIG. 39. Torre 6. En la parte inferior de la zarpa, inmediatamente sobre la roca, se detectan algunas partes de costra en estado avanzado de deterioro por efecto de la erosión.

- Desprendimiento y erosión de la costra externa por efecto de los agentes atmosféricos y la exposición continuada a la intemperie.
- Falta de mantenimiento y protección
- No reviste gravedad, pero la falta de intervención y mantenimiento puede provocar lesiones de mayor importancia.

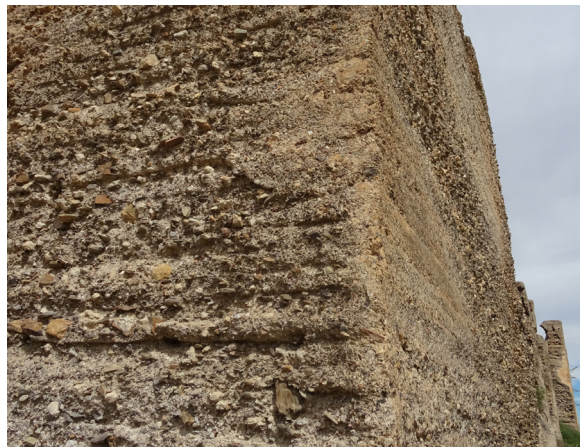
FIG. 40. Torre 8. El desprendimiento de costra y los efectos de la erosión se muestran bastante bien en esta imagen. En la esquina y cara de la torre aún se conservan pequeñas porciones de costra, aunque bastante deterioradas.

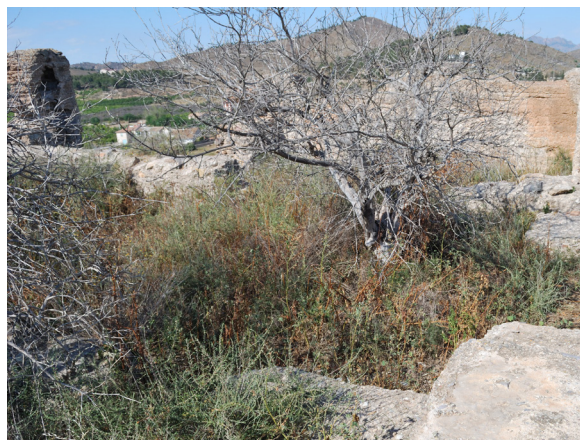
FIG. 41. Interiores del recinto superior. Aún queda patente el arbolado de cítricos que se plantó a mediados del siglo XX. Aunque no están ubicados sobre los restos, sus raíces pueden alcanzarlos y producir daños importantes.

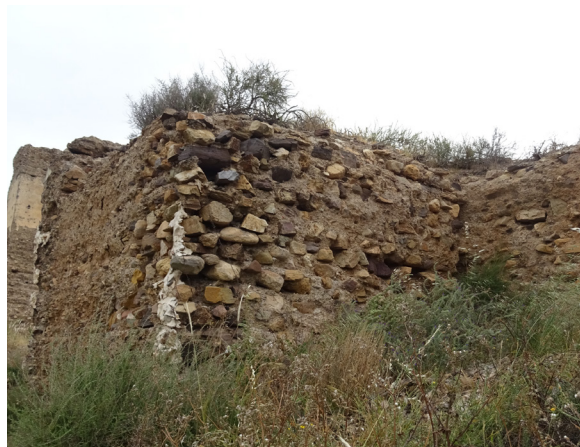
FIG. 42. Torre 2. La vegetación de tipo leñosa se afianza y crece sobre su superficie alterándola y generando nuevos accesos para el agua y otros agentes atmosféricos.

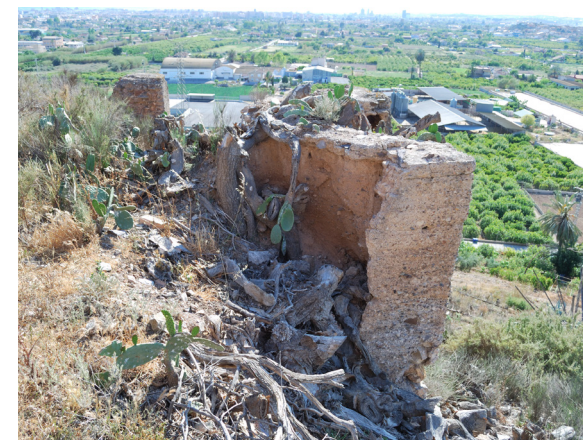
FIG. 43. Torre 18. La maleza y la vegetación, con especial atención a la chumbera, produce roturas en el interior del muro y se desploma sobre él. La sobrecarga y los empujes de la vegetación pueden producir su derrumbe.

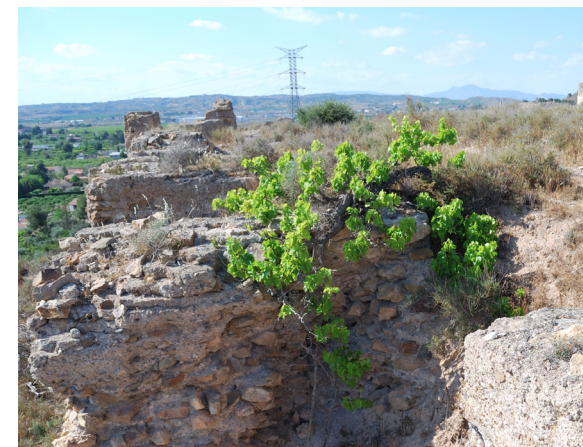
FIG. 44 Torre 14. Una parrá crece y trepa por los muros de la torre. Esta vegetación leñosa puede producir roturas internas en el muro que terminen ocasionando su disgregación.

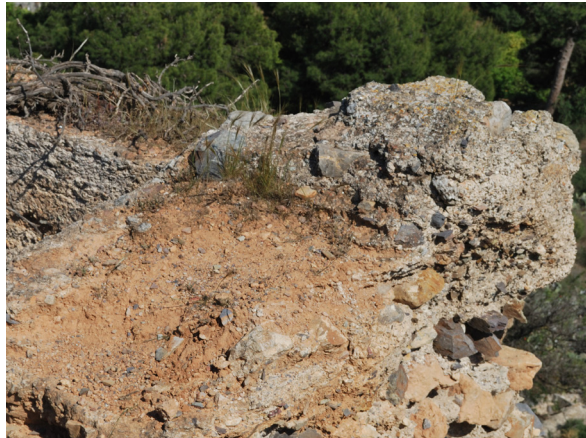
FIG. 45. Torre 9. Vegetación de baja ramificación florece sobre los restos del muro de tapia. Su florecimiento y crecimiento puede conducir a generar lesiones de importancia.

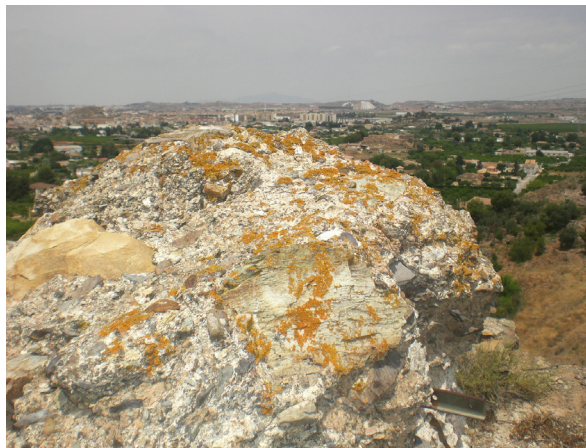
FIG. 46. Torre 1. Encuentro entre la torre 16 y la torre 1. Especies de líquenes se reproducen sobre su superficie, pudiendo originar pequeñas roturas y disgregaciones del mortero de cal que compone la tapia.

- Los agentes atmosféricos (especialmente la presencia de agua) propician la aparición de líquenes en superficie.
- Falta de limpieza y mantenimiento.
- Pueden producir pequeñas roturas y disgregación del material.

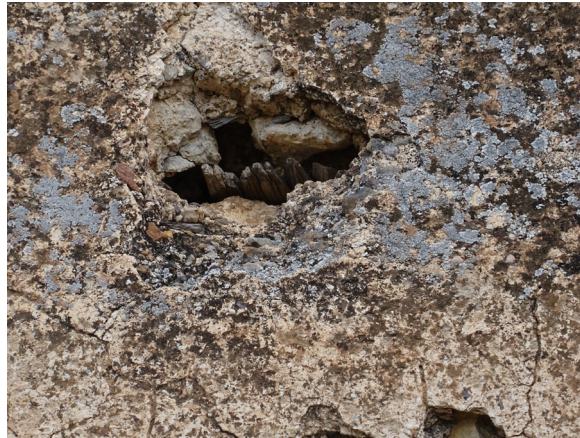
FIG. 47. Torre 1. Revestimiento exterior en su cara Oeste. Sobre el revestimiento se aprecia la proliferación de hongos y especies vegetales microscópicas que pueden producir alteraciones y disgregaciones de material importantes.

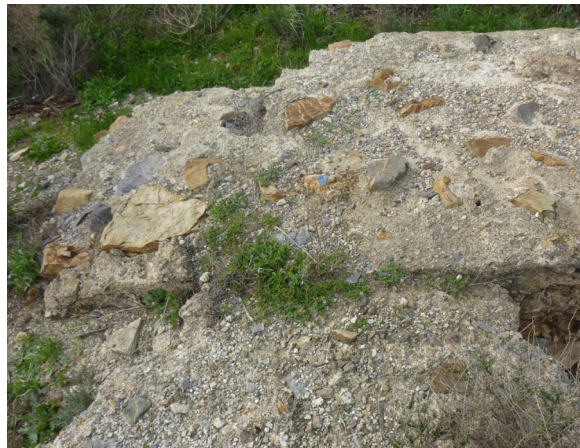
FIG. 48. Torre 6. En el encuentro de la torre 6 con el muro del recinto interior brota vegetación de tipo inferior. Su crecimiento puede causar pequeñas roturas superficiales y la entrada del agua en el muro.

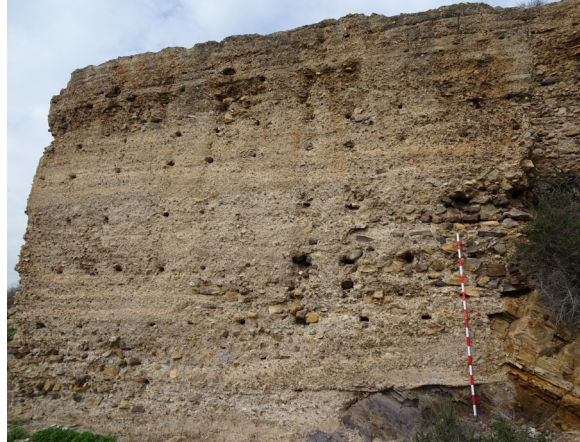
FIG. 55. Torre 11. El agua de lluvia junto con partículas procedentes de la contaminación atmosférica inician un proceso químico deteriorando y tiñendo las partes más elevadas del muro.

- Esta patología está asociada al oscurecimiento superficial de la fábrica o el revestimiento.
- La acción mecánica del agua, en su transporte, puede contener partículas de la contaminación atmosférica que se depositen sobre la fábrica y originen un proceso químico degenerativo.
- La desecación de biodeterioros (hongos o líquenes), unidos al depósito de agentes contaminantes, favorece la aparición de la costra negra y, en consecuencia, la alteración química superficial.
- Puede provocar la disgregación y descomposición del material

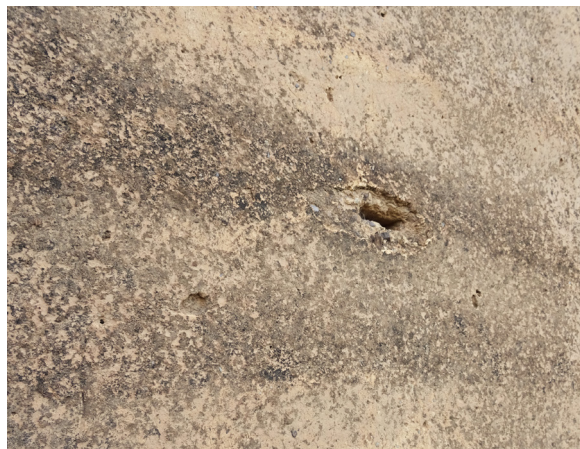
FIG. 56. Torre 1. Ennegrecimiento del revestimiento causado por contaminantes y biodeterioros superficiales. Su alteración química, por efecto de otros agentes atmosféricos, puede producir roturas y disgregaciones del revestimiento.

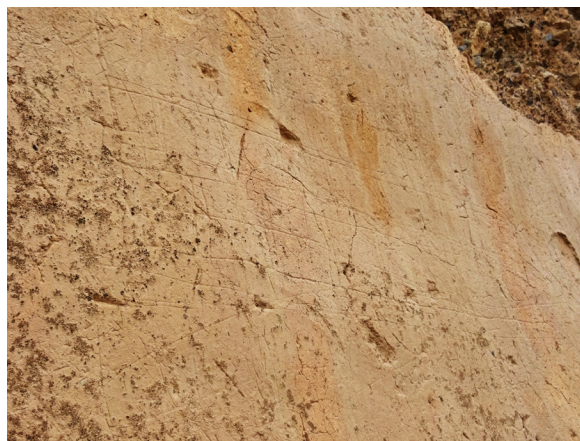
FIG. 65. Torre 16. Los grafitis o grabados sobre los revestimientos históricos alteran estéticamente los revestimientos y pueden llegar a deteriorarse a causa de la erosión o la alteración química que puedan producir.

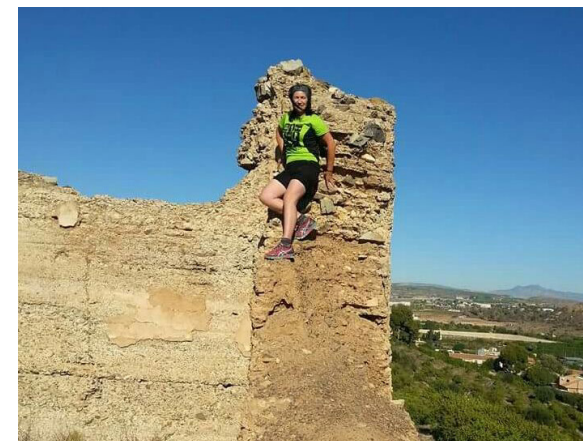
FIG. 67. Torre 12. Las personas pueden producir alteraciones importantes sobre los muros por desgaste, golpes, pisadas, empujes o sobrecargas sobre elementos inestables.

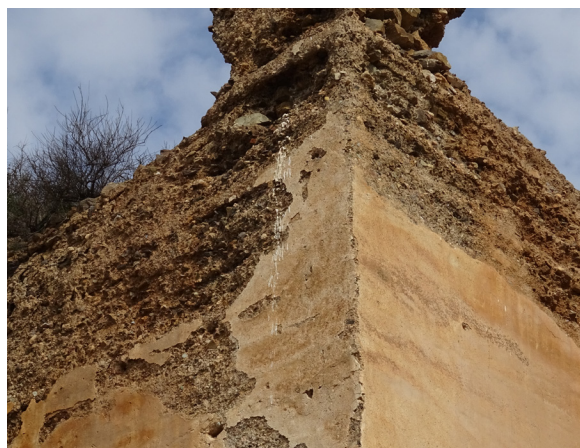
FIG. 66. Torre 11. Los excrementos de aves y otros animales originan procesos químicos degenerativos sobre los materiales. La fabricación de nidos o madrigueras también producen daños importante en los muros.

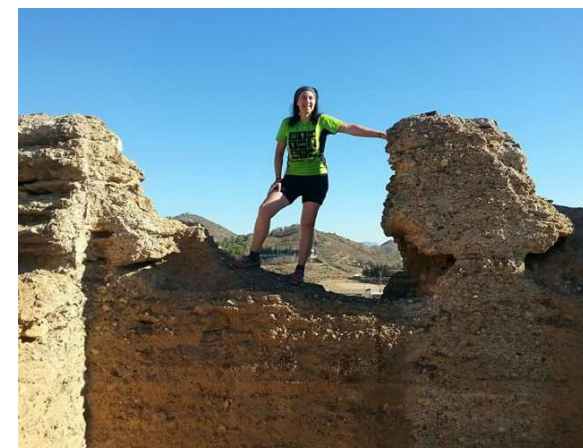
FIG. 68. Torre 24. El desarraigo patrimonial y la falta de comportamiento cívico provoca situaciones de peligro tanto para el monumento como para las personas.

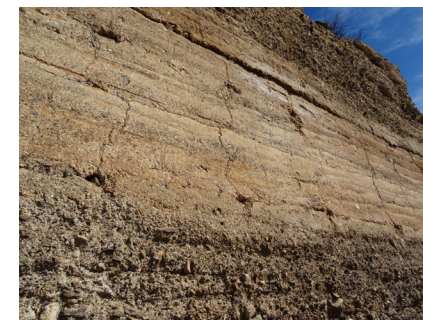
FIG. 73. Degradación de la costra superficial en la fábrica de la torre 13.

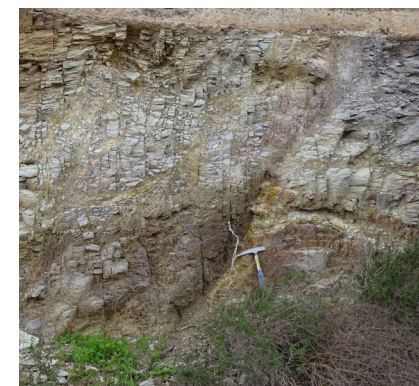
FIG. 14. Hallazgo de una falla bajo la torre 5 del Castillejo de Monteagudo.

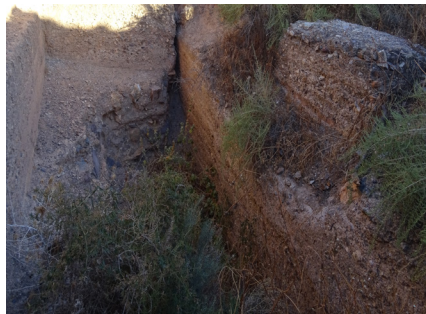
FIG. 25. Interiores de la torre 4. Al fondo se ve la grieta que la desconecta del muro interior.

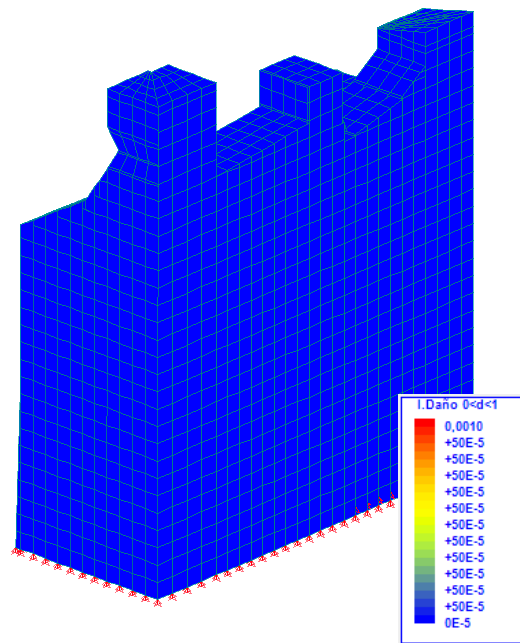
FIG. 54. Resultados del daño isotrópico de la estructura en el último paso de carga (22), que incluye cargas verticales y horizontales. No se detectan alteraciones en la estructura.

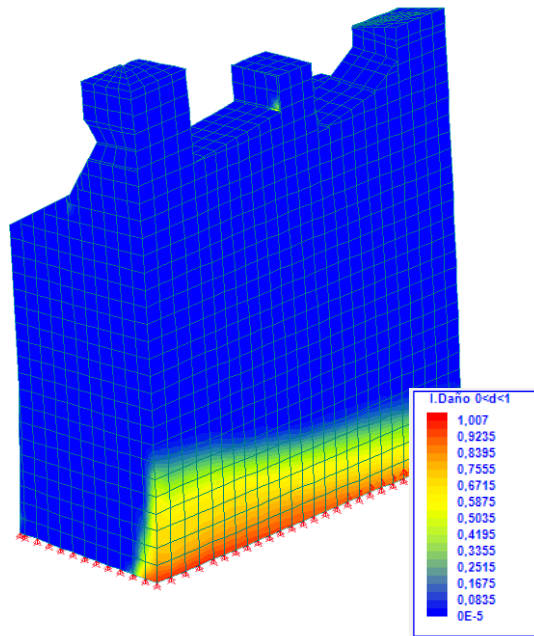
FIG. 58. Resultados de daños en el paso 22. Se presentan tracciones en su base que pueden producir grietas por efecto del sismo (cargas sísmicas) y una deformación mínima.

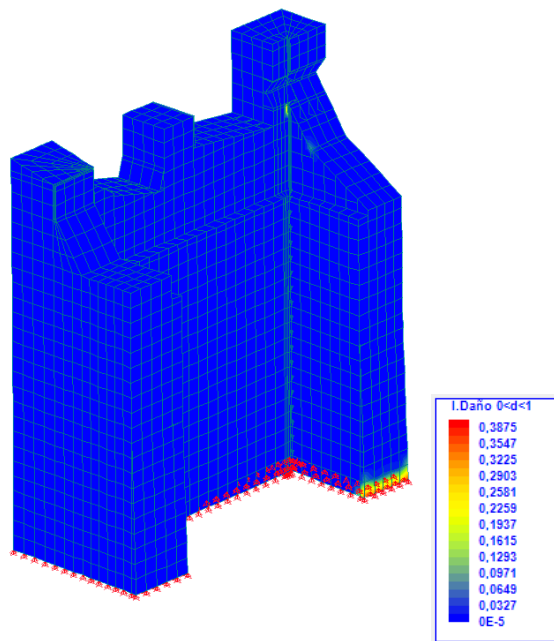
FIG. 62. Resultados de los daños aparecidos para la hipótesis 3. Aparecen pequeñas tracciones en su parte posterior que difícilmente alcanzarán la fisuración (Paso 22).

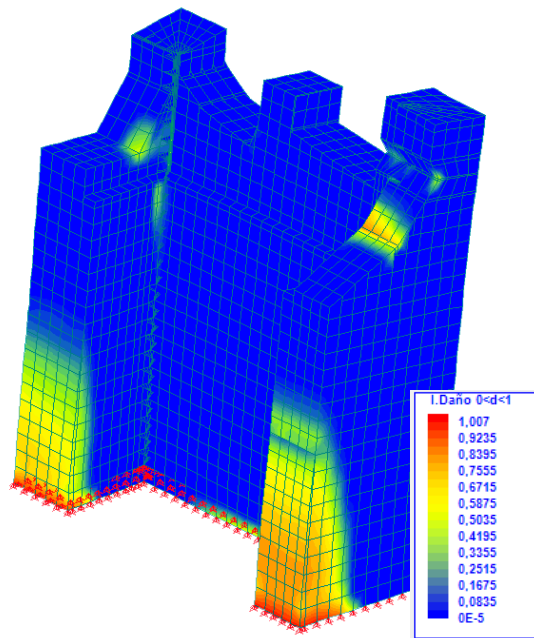
FIG. 66. Índice de daños para la carga sísmica máxima en el paso 22. La parte posterior inferior de sus lados menores se ve levemente afectada.
