Análisis constructivo, descriptivo-histórico y patológico de la Casona del Monasterio de la Murta (Alzira)

Máster en Conservación del Patrimonio Arquitectónico
Trabajo Final de Máster

Carla Bernia Pérez

Septiembre 2017

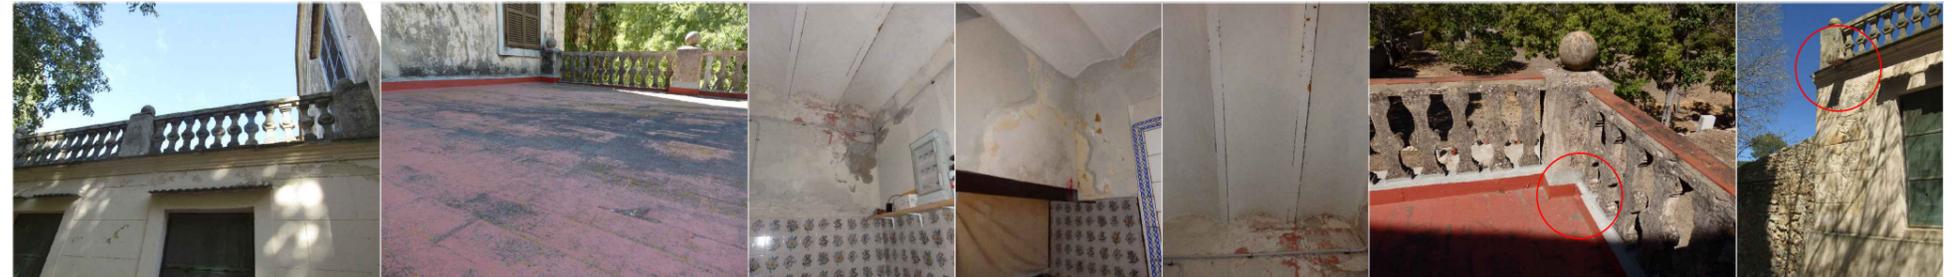
FOTOGRAFÍAS

1. Desmonte de la cubierta por la parte superior.
 - Eliminación de las rasillas dado que se encuentran cubiertas de líquenes y con la imprimación roja.

- Reparar las viseras fijadas previas al forjado por la parte de fuera para que haga el mismo efecto ante las lluvias.
2. En la parte inferior cepillado de las viguetas, aplicación de pasivantes e imprimación con pinturas que prevengan la oxidación.

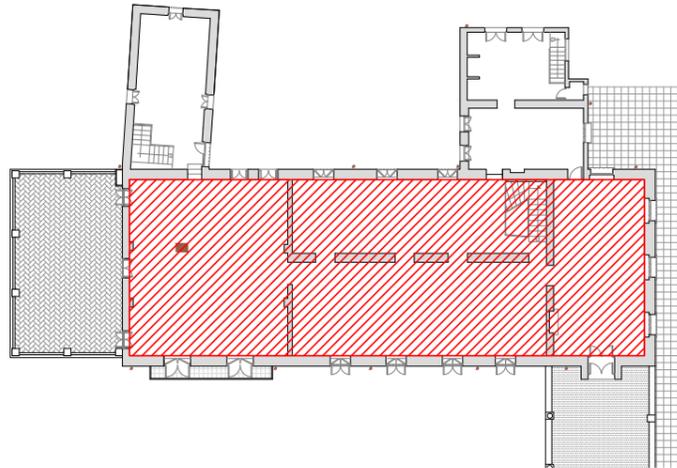
LOCALIZACIÓN

Se ha instalado un forjado autoportante del que cuelga el forjado de madera. No respeta la época constructiva del edificio e inhabilita el forjado original. Además crea un desnivel con las escaleras de más de 20 cm con respecto al original. Por ello se tuvo que añadir un peldaño de diferentes dimensiones en la escalera principal y la de acceso a la sala de cerchas en el momento de la intervención

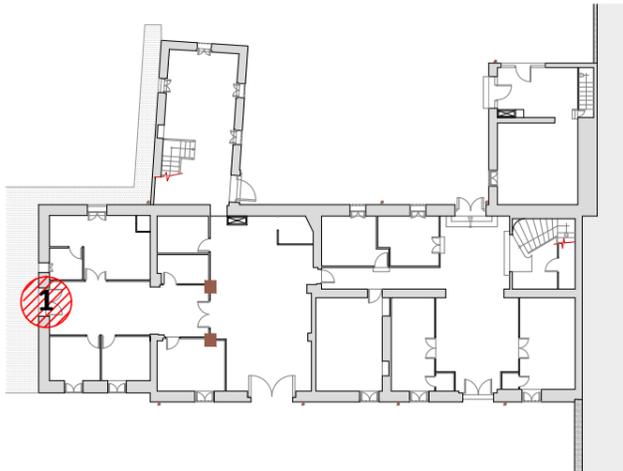
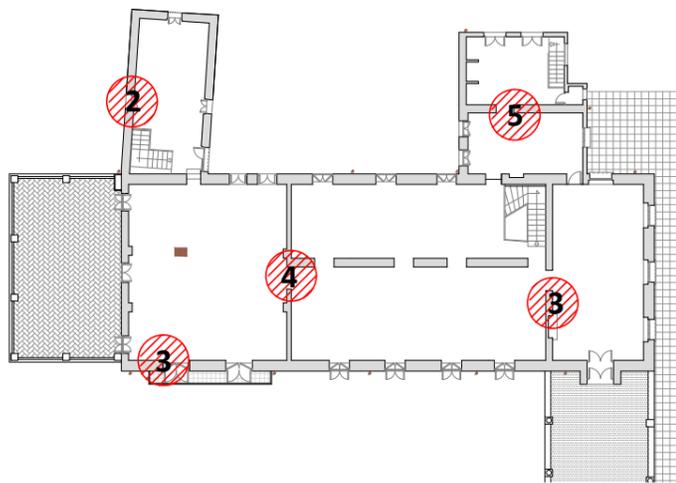
LOCALIZACIÓN

Grietas y fisuras.

Aparecen líneas continuas sobre los paramentos.

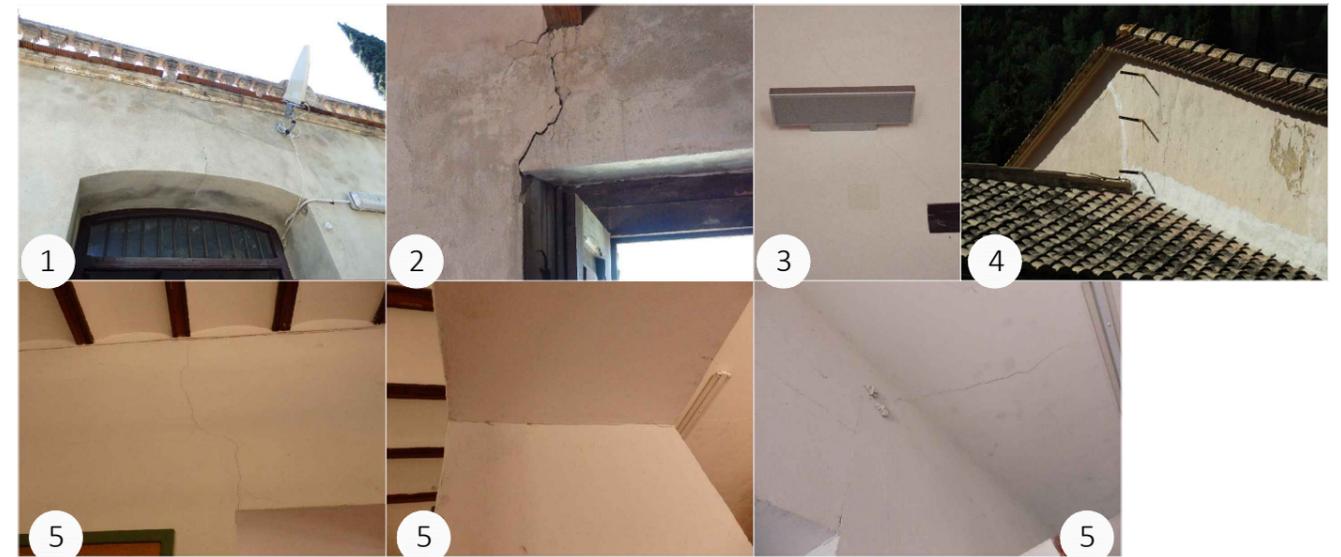
FOTOGRAFÍAS

(1) Rotura del arco.

(4) Grieta en hastial de cubierta.

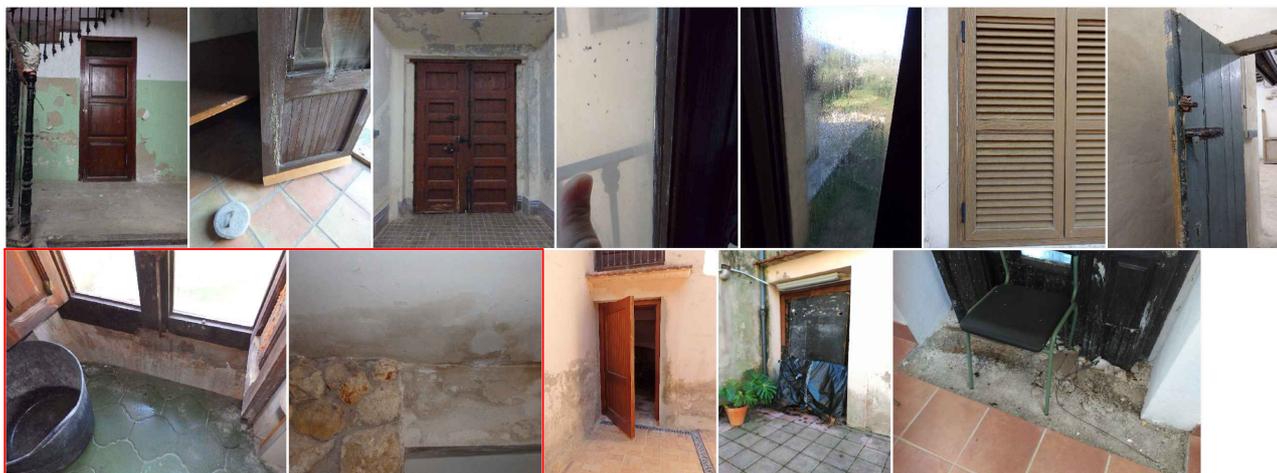
FOTOGRAFÍAS

* Las imágenes señaladas corresponden a la escorrentía bajo la ventana en P1 y sus efectos en la PB, atravesando el forjado de hormigón (cuerpo pesebre).
