LA CRUZ DE CERRAJERÍA (SEVILLA): HISTORIA, PROCESO DEGRADATIVO, MATERIALES Y METODOLOGÍA DE RESTAURACIÓN

THE CRUZ DE CERRAJERÍA (THE LOCKSMITH'S CROSS) (SEVILLE): MATERIALS, DEGRADATION PROCESS AND RESTORATION METHODOLOGY

Francisco J. Alejandro Sánchez^a, Vicente Flores-Alés^a, Pilar Soler Núñez^b, José León Calzado^b

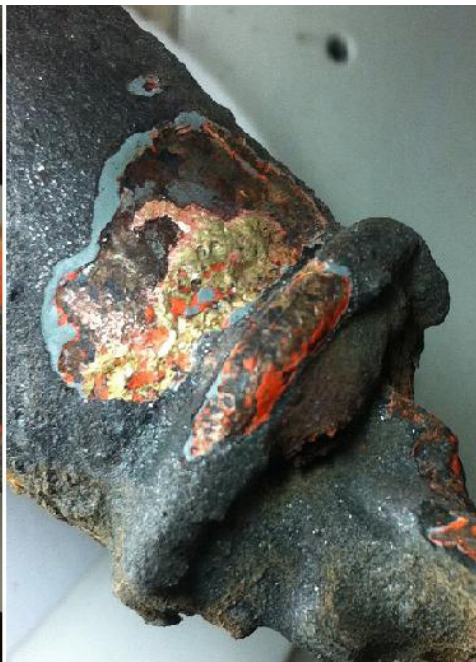
7

7. Capa de latón aparecida en piezas ornamentales florales.

7. Brass layer observed on floral ornamental pieces.

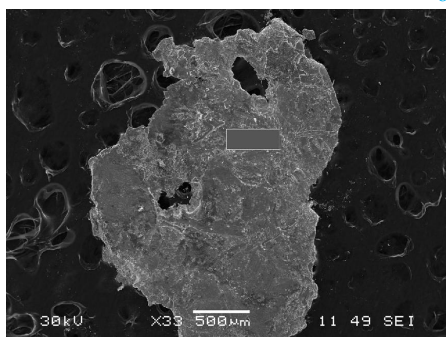
8. Fotografía tomada con microscopio electrónico de muestra del estrato dorado, indicándose el punto analizado por EDAX.

8. Photograph of a sample of the gold layer taken with an electron microscope, indicating the point analysed by EDAX.

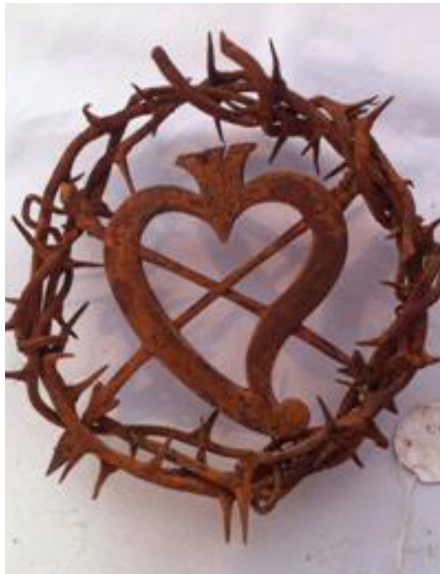
10. Fotografías del elemento central de la cruz, con la oxidación previa y con el tratamiento de pasivación y acabado con barniz incoloro.

10. Photographs of the central element of the cross, showing prior oxidation and with passivation treatment and colourless varnish finish.

treatment intensity; it was determined that sufficient efficiency was reached in oxidation with three baths (fig. 9c). The oxide conversion treatment followed for the Cruz de Cerrajería was carried out by washing it with distilled water to remove remains of NaCl from the oxidation pre-treatment. Then, a tannic and phosphoric acid preparation dissolved in a 50% isopropyl/tert-Butyl alcohol mixture was applied to the surface of the pieces, using glycerine as a viscosity regulator to facilitate application (fig. 9d). After a first coat was applied, a sufficient reaction period of 4 days was established (fig. 10a
