Máster Oficial en Conservación del Patrimonio Arquitectónico

Trabajo Final de Máster

Análisis constructivo y estructural de la Casa Zarama, Pasto - Colombia  
Titulo

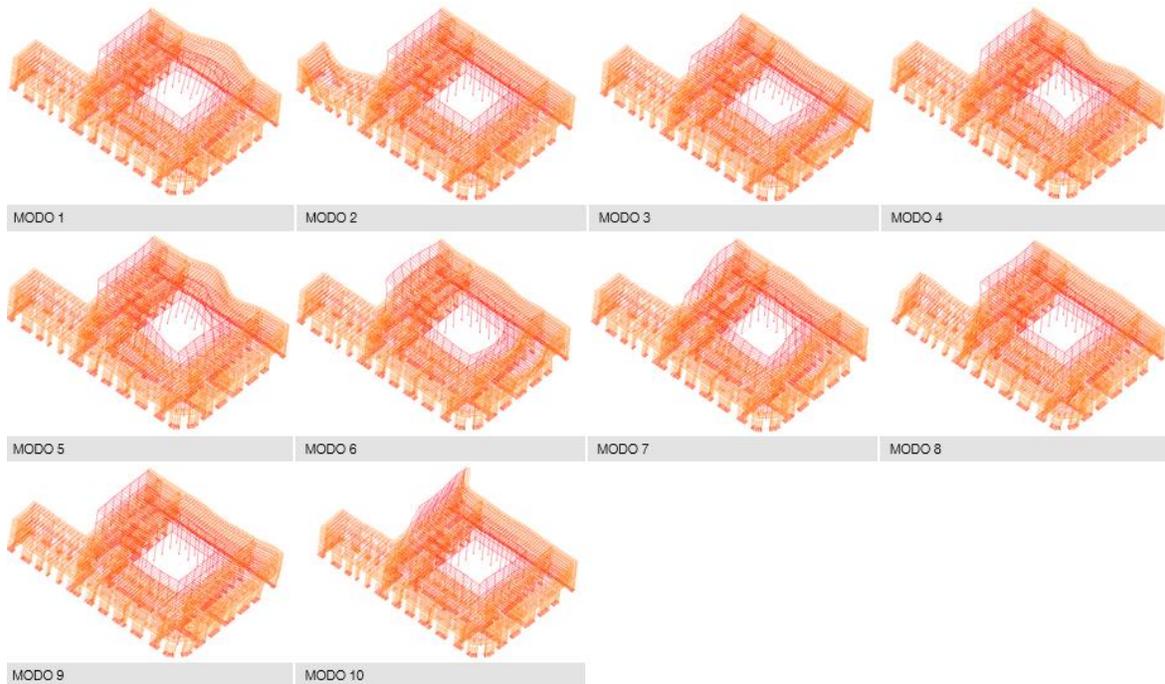
Los modos de vibración de la estructura muestran un deficiente amarre en la parte superior de los muros a nivel de la cubierta, causado por la falta de viga de coronación, lo que generara desplazamientos considerables en estos puntos.

Figura 46 Modos de vibración de la Casa Zarama estado actual.

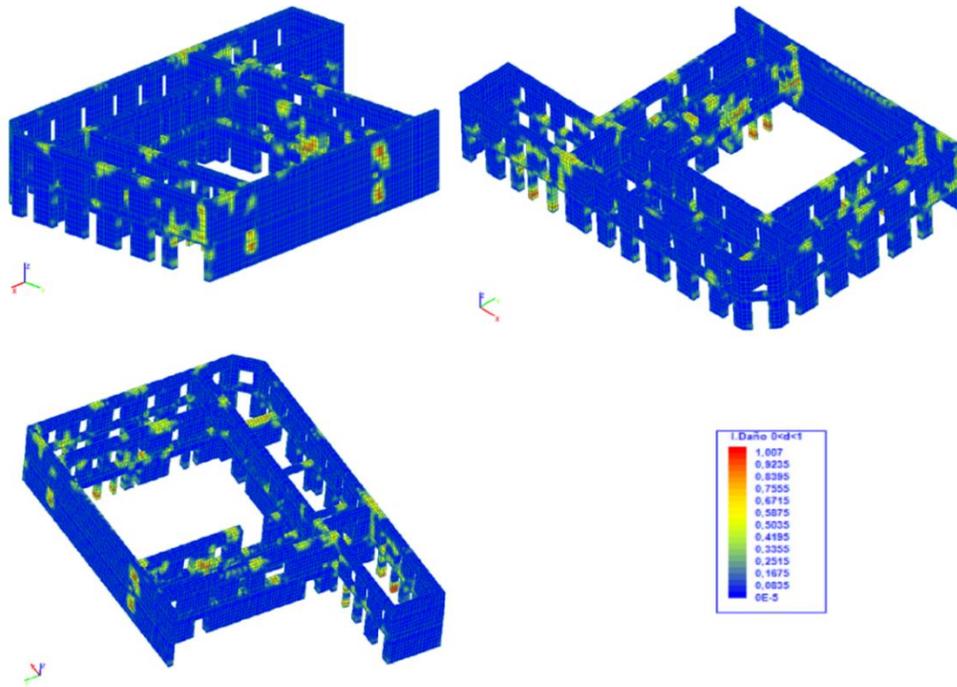
Figura 48 Daño isotrópico de la estructura debido a cargas gravitacionales (1. Rojo, Daño total – 0. Azul sin daños).

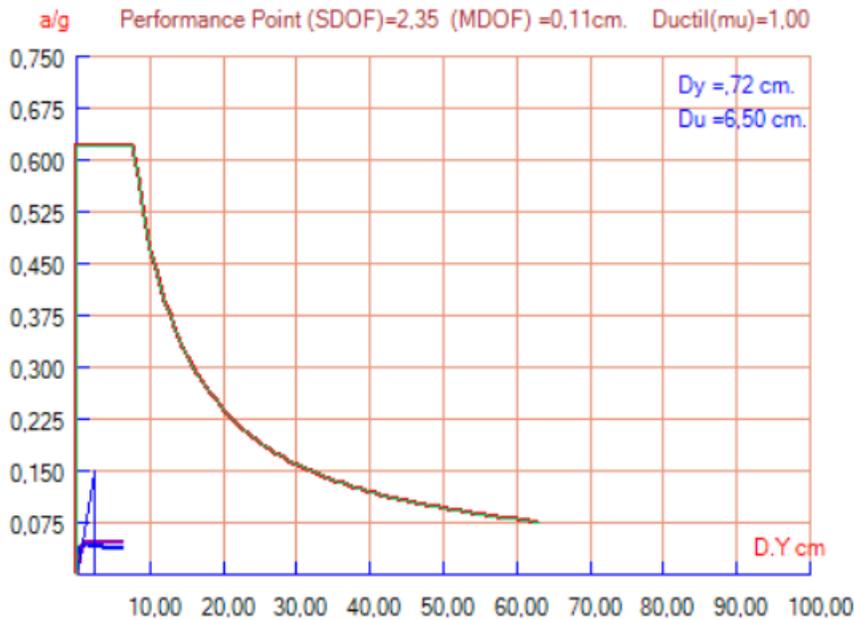
El punto de desempeño estructural gráficamente es la intersección entre el espectro de capacidad con el de demanda, este será de 2.35 cm. Según su ubicación con respecto a la del  $D_y$  y  $D_u$  en la curva de umbral de daño, esta se encuentra en la zona inelástica, entre S3 y S4, lo que significa que la estructura sufrirá daños severos ante un sismo de las características evaluadas.

Figura 52 Curva capacidad estructural - demanda sísmica.

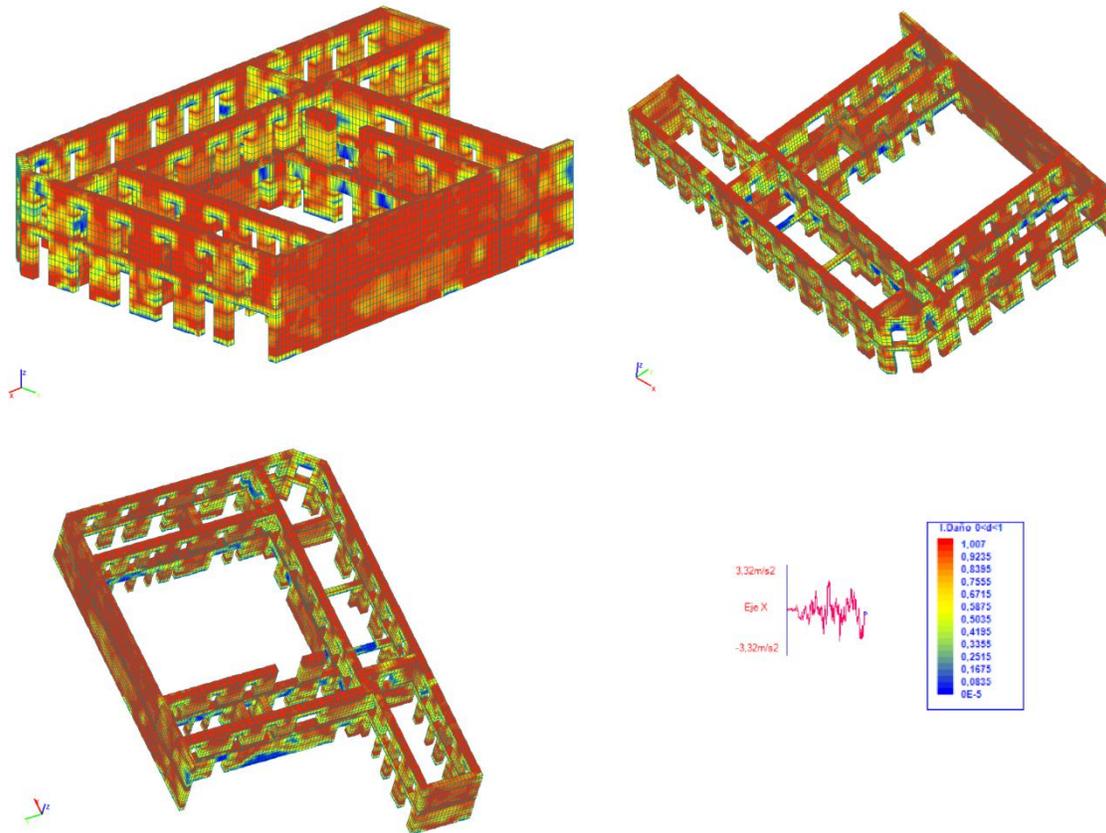
Por otra parte, el muro continuo a la Casa Episcopal carece de muros perpendiculares a este en su zona central (no se tiene en cuenta la estructura de la casa colindante), por lo que presentara grandes deformaciones y riesgo de colapso ante fuerzas perpendiculares a este.

Figura 55 Daño isotrópico de la estructura debido a sismos, máximo desplazamiento, 3.9 segundos (1. Rojo, Daño total – 0. Azul sin daños).

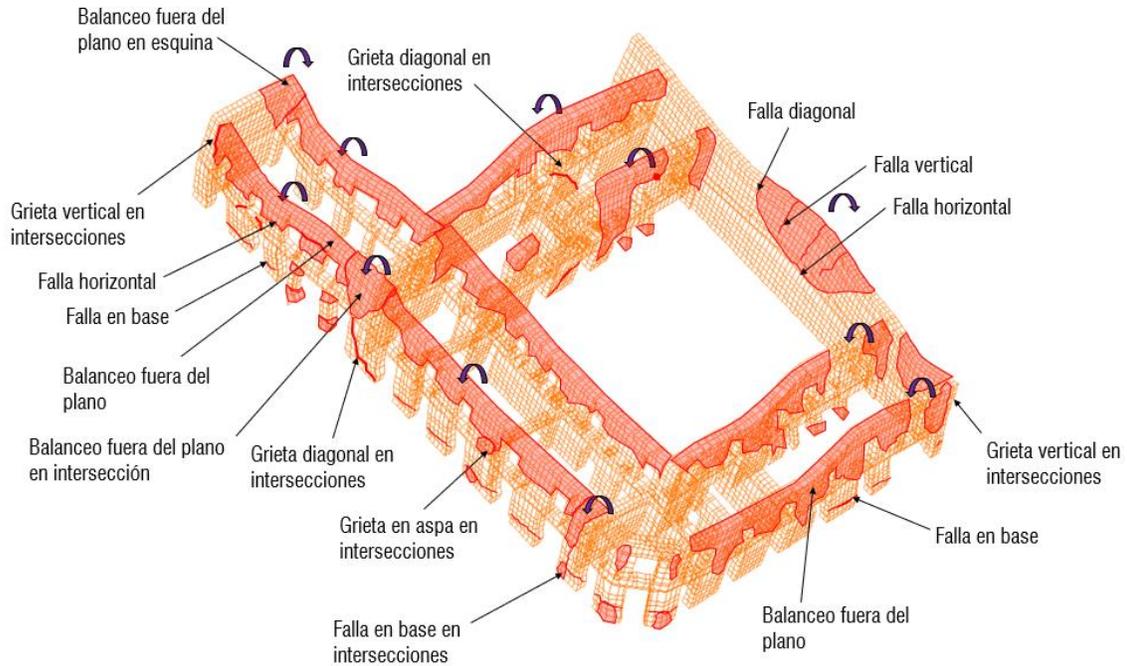
El muro continuo a la Casa Arzobispal presentara fallas verticales (mitad del muro) prolongándose de la cubierta hacia el entrepiso del segundo nivel, en donde surgirán grietas horizontales que conectaran por medio de fisurar diagonales llegando nuevamente hasta la cubierta, esto generara un plano de falla ocasionando el colapso de esta sección del muro.

Figura 56 Esquema de fallas debido a sismo de los muros de la Casa Zarama.

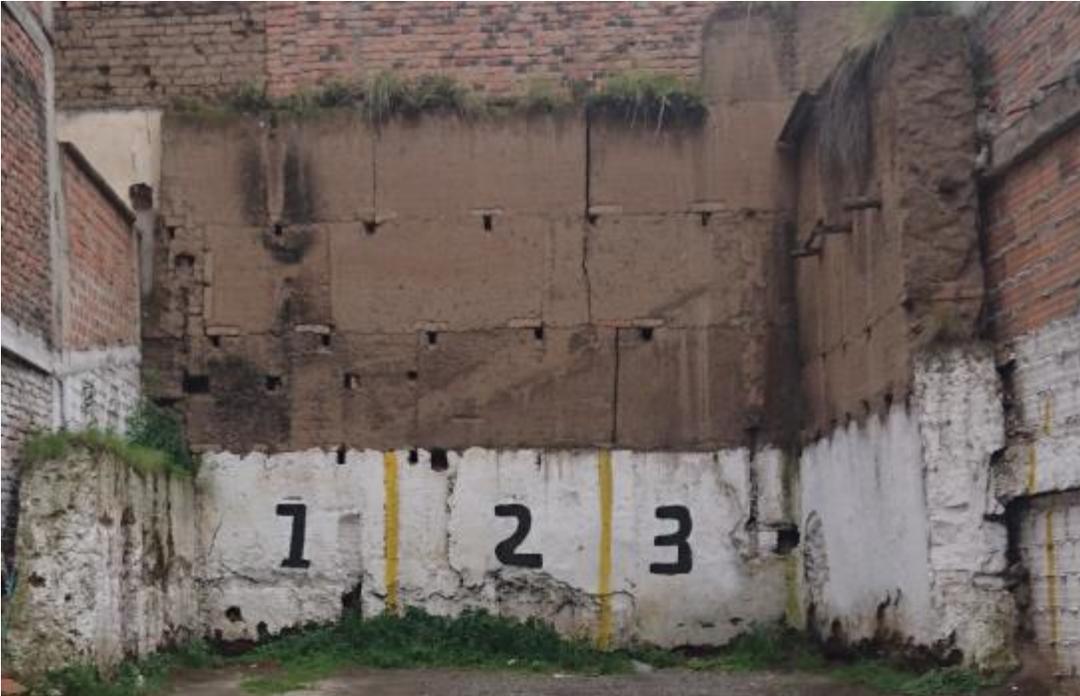
Figura 113 Muro de tapia, grieta vertical bajo junta del bloque superior, Parqueadero Calle 17 No 28. Foto tomada por el autor.

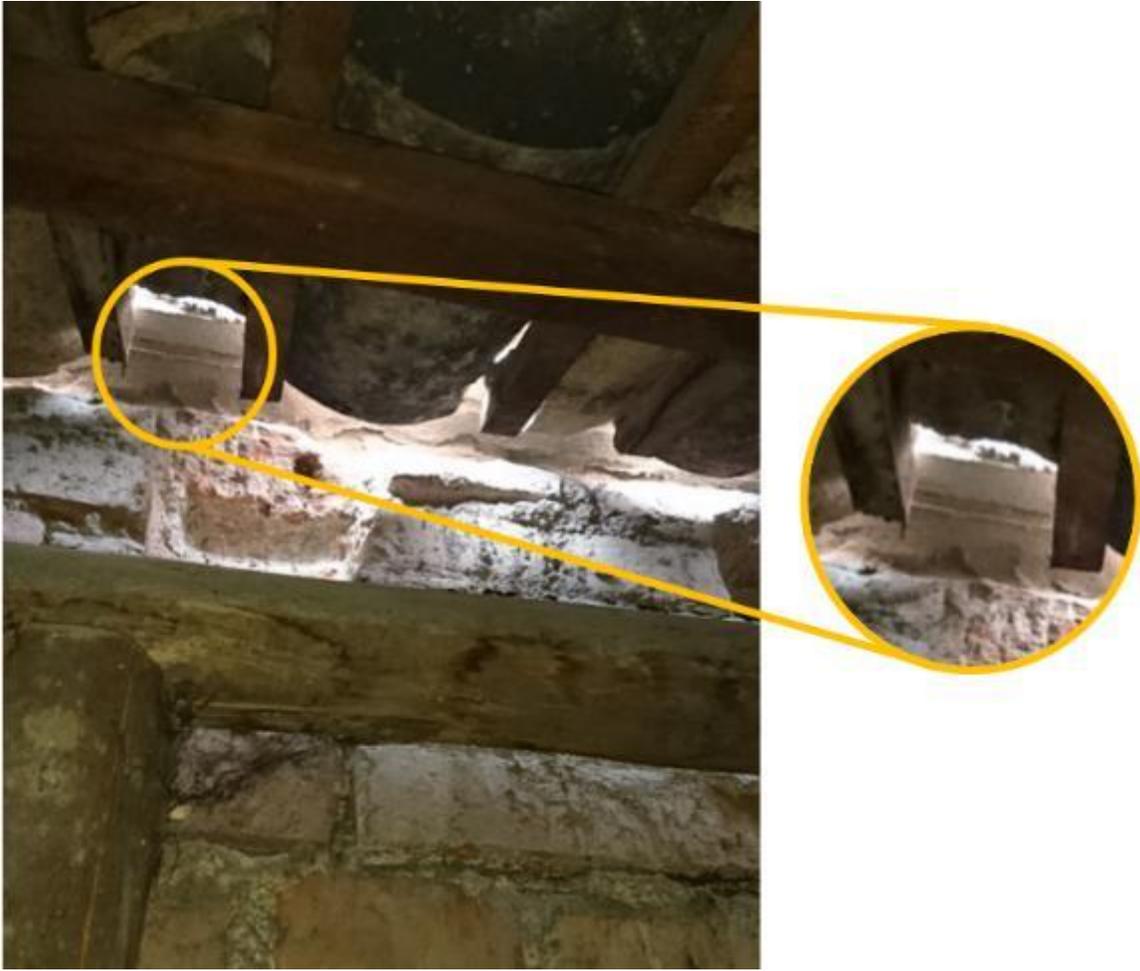
Figura 148 Gotero, encuentro del tejado con culata de la Casa obispa, Cubierta, Casa Zarama. Foto tomada por el autor.

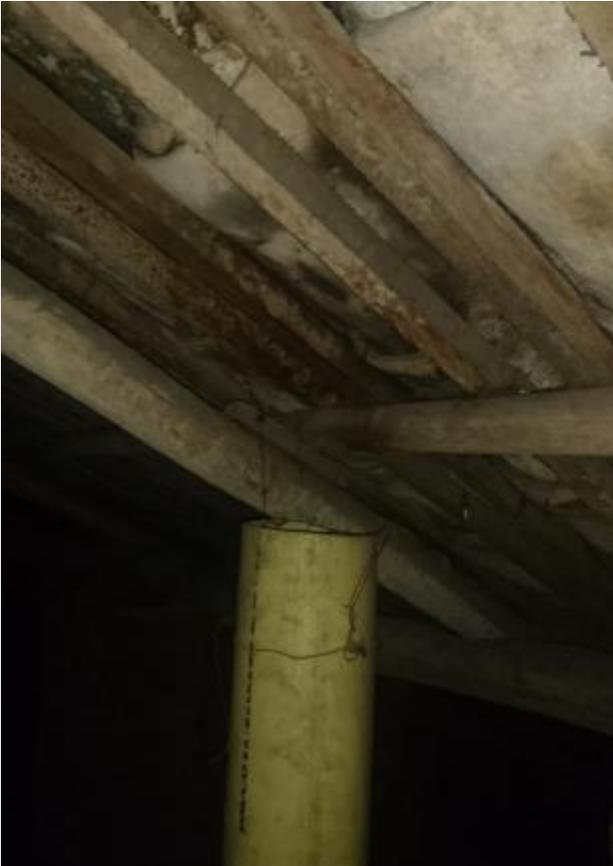
*Figura 151 Deterioro en los listones debido a los vapores expulsados por la tubería de Re-ventilación, Cubierta, Casa Zarama. Foto tomada por el autor.*
