UNA PROPUESTA DE CONSERVACIÓN PARA LOS PAVIMENTOS DE LA CASA BOLUFER, JÁVEA

AUTOR: MERCEDES PELÁEZ BOVER
TUTOR: VALENTINA CRISTINI
Trabajo Fin de Grado. Grado en Fundamentos
de la Arquitectura. Curso 2016-2017

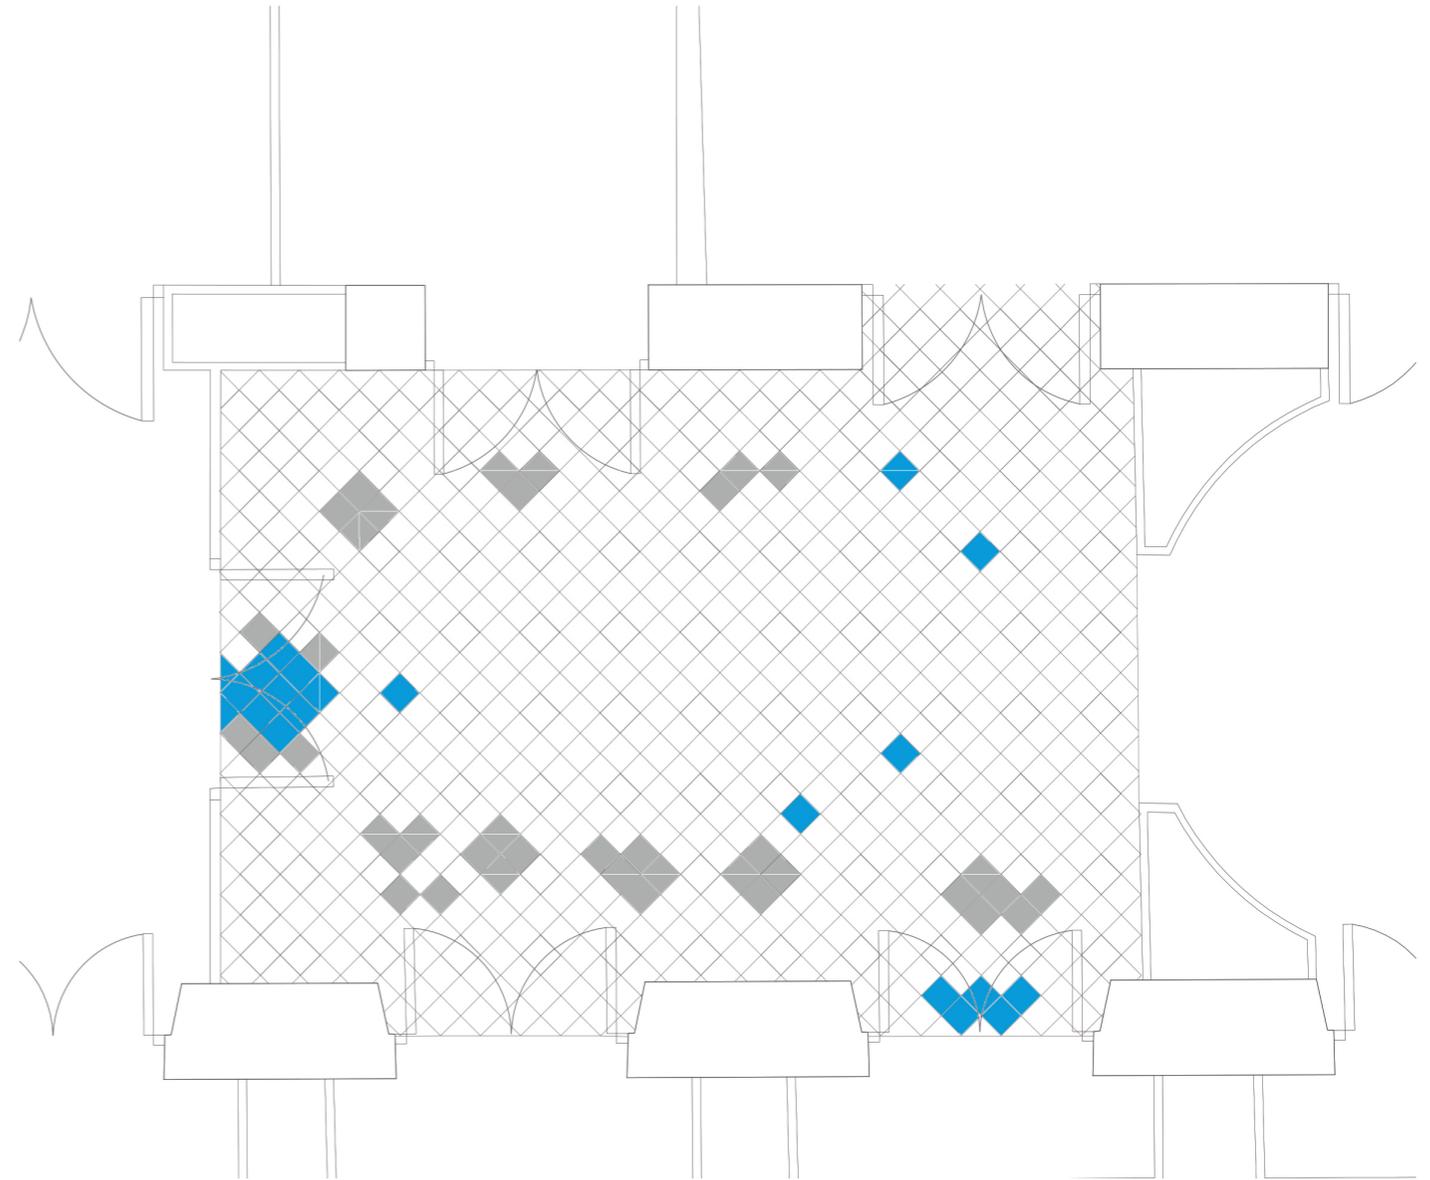
El suelo de la Sala de Billar es muy interesante, sobre un fondo blanco se desarrolla una cenefa floral que vemos muy bien conservada en el centro de la sala y muy deteriorada en el friso exterior.

Este dato nos habla directamente del buen uso de la sala a efectos de su nombre, en el centro quedaba protegido de las pisadas por la mesa de juego, estropeándose así mucho más aprisa en la parte exterior.

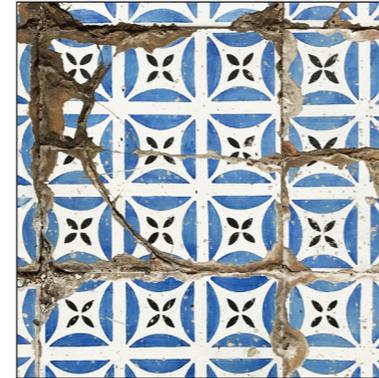
desprendimiento parcial de la capa de vidriado

sustitución de las piezas
recomposición de la pieza

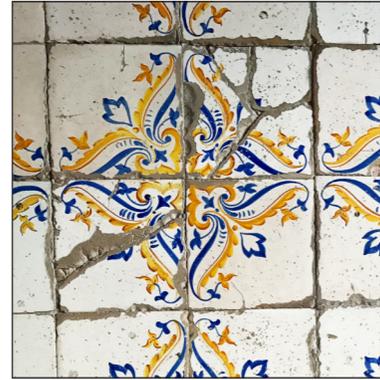
fisuración de piezas

Se puede observar en gran cantidad de piezas un desprendimiento mínimo del vidriado en los bordes que carece de importancia compositivamente y conservativamente.

Realmente la degradación sustancial del pavimento de la sala es la gran abundancia de piezas fisuradas.

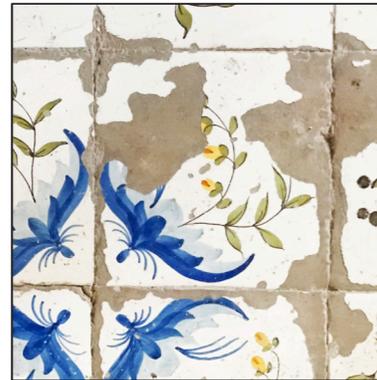
desprendimiento parcial de la capa de vidriado

sustitución de las piezas
recomposición de la pieza

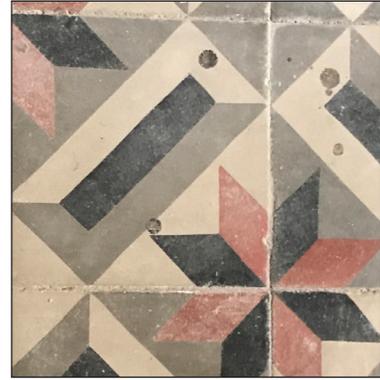
manchas derivadas del goteo de algún líquido de composición desconocida

El pavimento de esta sala se encuentra en muy buen estado. Posiblemente esto se deba a que al ser piezas hidráulicas, carecen de vidriado y por tanto éste no se desprende.

La única degradación que encontramos es el manchado por goteo.

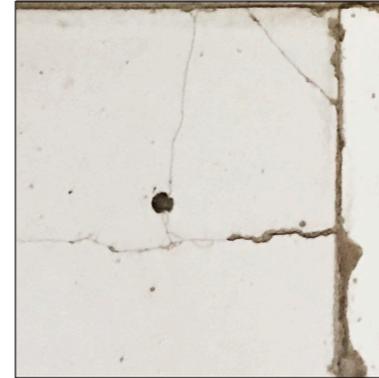
manchas derivadas del goteo de algún líquido de composición desconocida

En esta pequeña estancia (aseo) el pavimento se conserva en buen estado, una de las degradaciones existentes es de nuevo el manchado por goteo

La otra es el cuarteado superficial del vidriado, que si no se trata puede llegar a una fisuración de la pieza.

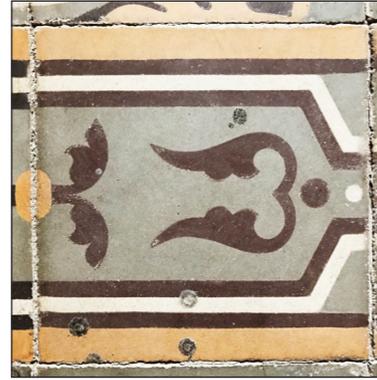
manchas derivadas del goteo de algún líquido de composición desconocida

El pavimento de esta sala se encuentra en muy buen estado. Posiblemente esto se deba a que al ser piezas hidráulicas, carecen de vidriado y por tanto éste no se desprende.

La única degradación que encontramos es el manchado por goteo.

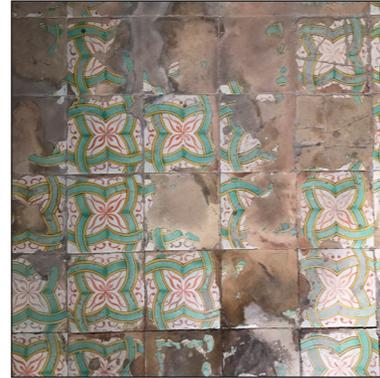
TIPO 1
desprendimiento parcial y
total de la capa de vidrioado

Nos encontramos con una sala en la que en la mayor parte del pavimento aparecen muchas piezas a las que le falta parte del vidrioado y otras en las que ha desaparecido por completo volviendo irreconocible el dibujo y la composición del global de la estancia.

sustitución de las piezas

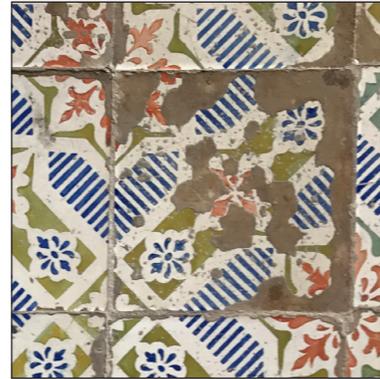
desprendimiento parcial de la capa de vidriado

En esta sala aparecen algunas piezas a las que les falta parte del vidriado
