ESTUDIO DE LOS MASOS DE LES USERES (CASTELLÓN) Y PROPUESTA DE CONSERVACIÓN

TRABAJO FIN DE GRADO. GRADO EN FUNDAMENTOS DE LA ARQUITECTURA. CURSO 2016-2017

AUTORA: MARTA MARTÍNEZ TALAVERA

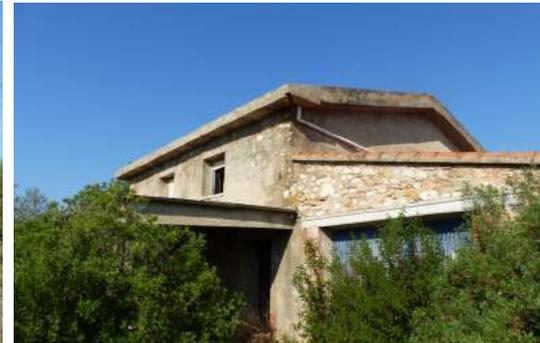
[FIG. 2.37] Encuentro intervención-existente.
Fuente: Marta Martínez Talavera

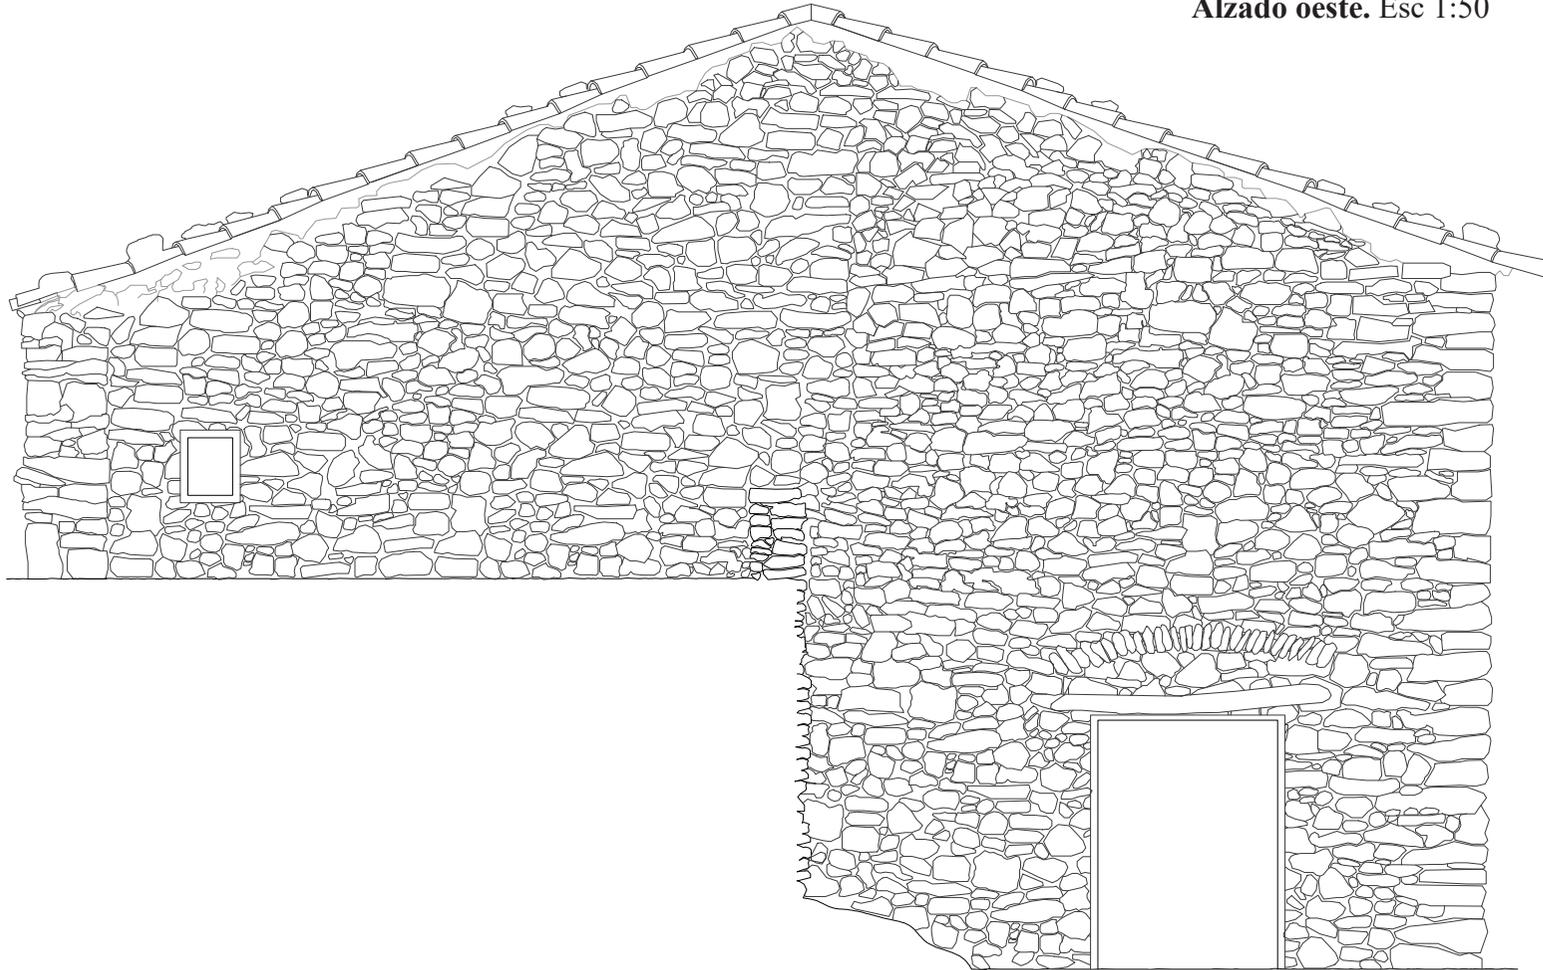
Alzado oeste. Esc 1:50

El acceso por la planta inferior de la vivienda, donde se encuentra el espacio para animales se encuentra en este alzado.

Se hace una aproximación de la fachada en gran parte pues está absorbida por la vegetación, dificultando así su levantamiento métrico-descriptivo.

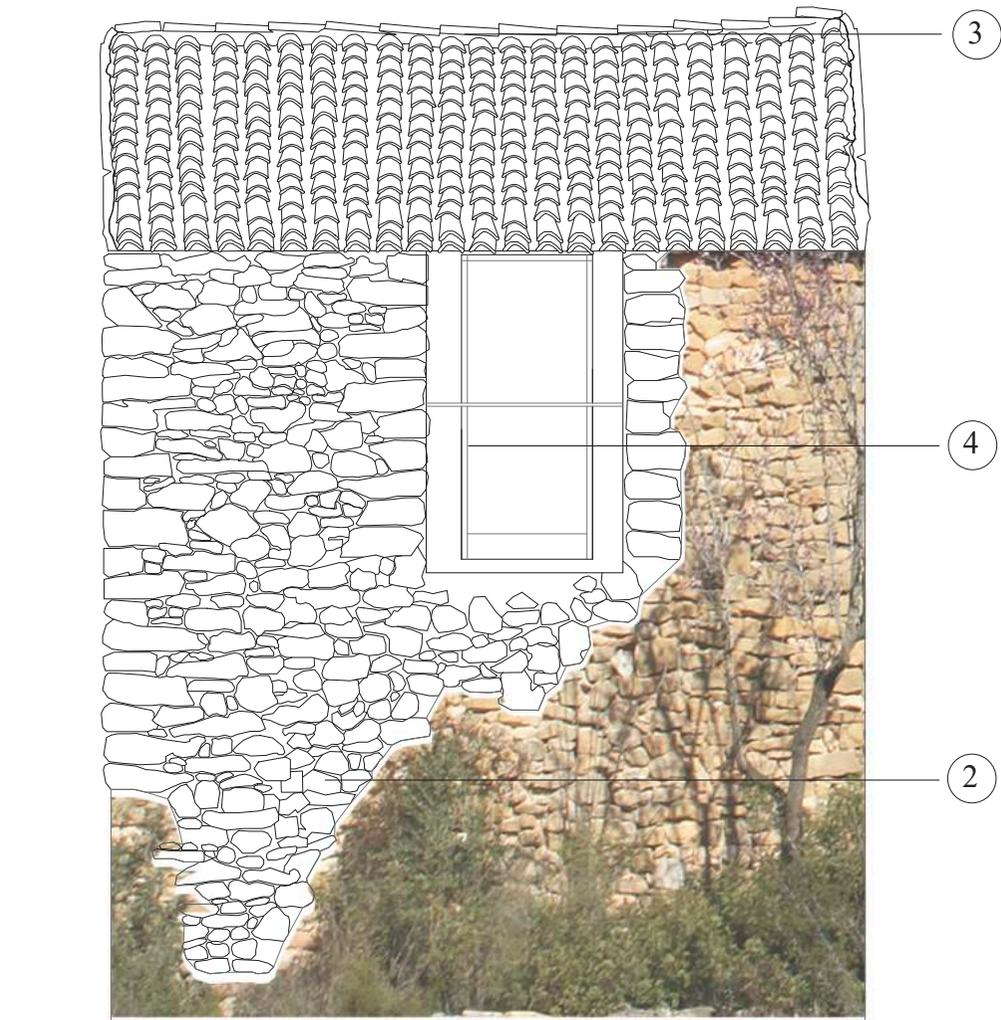
Patologías en cerramientos (A)

- 3 (A). Flecha de vigas
Pudrición del cañizo.
Vegetación.

- 1 (A). Fisura del acabado interior.
- 2 (A). Grieta por mala traba en las esquinas.

- 3 (A). Rotura de viga

Rotura de vigas. La viga del forjado de la planta primera ha llegado a rotura por lo que debe repararse el forjado con la colocación de otra viga, dado que la actual está totalmente partida en dos. El forjado a pesar de ello no presenta flecha, las viguetas están apoyadas en los muros de la construcción.
