LA IGLESIA DEL ANTIGUO CONVENTO DE SAN AGUSTÍN EN TENERIFE

. Situación actual y propuesta de líneas guía para su conservación y puesta en valor .

Trabajo Final de Grado curso 18-19 . Grado en Fundamentos de la Arquitectura . Composición Arquitectónica

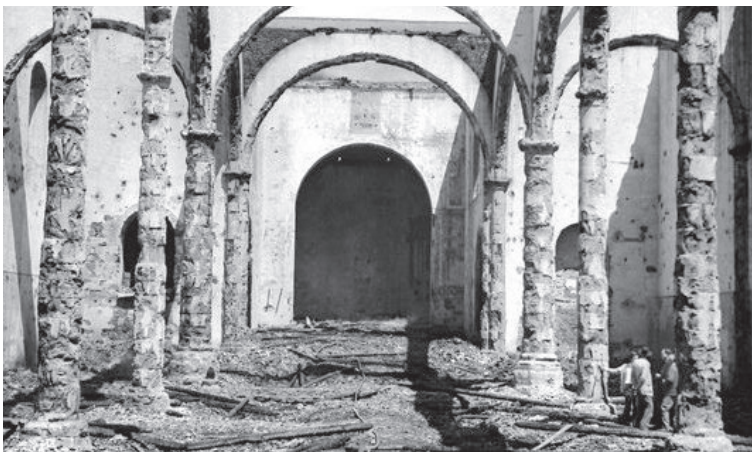
Figura 2.15. Escombros y ruinas tras el incendio (Agustín Guerra Molina, 1964)

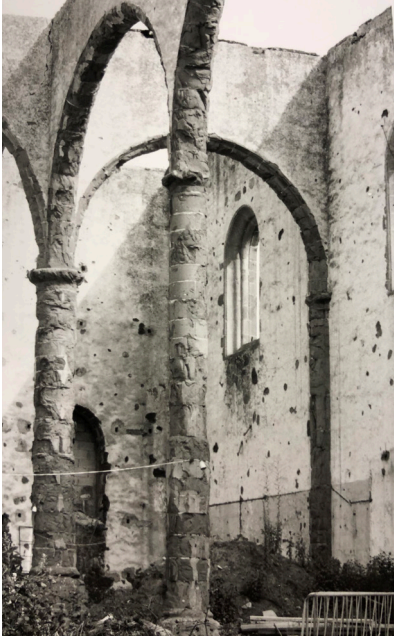
Figura 4.1. Estado de columnas
(Autor: Javier Martínez, 1998)

Casi todos los arcos y columnas han perdido capas de su material, no se aprecia peligro de colapso, pero es

Catas y sondeos en las cimentaciones, ensayos relativos a la capacidad portante y dinámica interna de los muros y arcos, exploración del estado de fisuración interna de la estructura pétreo (necesariamente tecnologías no destructivas). Limpieza. Eliminación de los agentes causantes del biodeterioro. Tratamiento de sales. Consolidación. Rejuntados. Reintegraciones y sustituciones. Protección e hidrofugación (AA.VV., 1998).

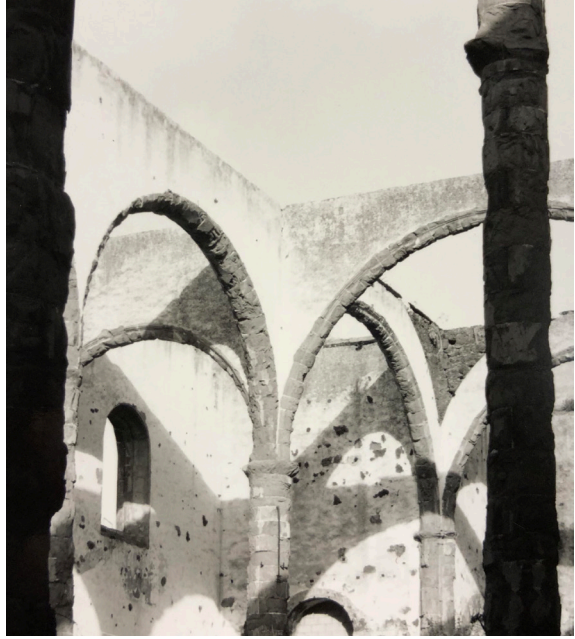
Figura 4.2. Estado de arcos
(Autor: Javier Martínez, 1998)

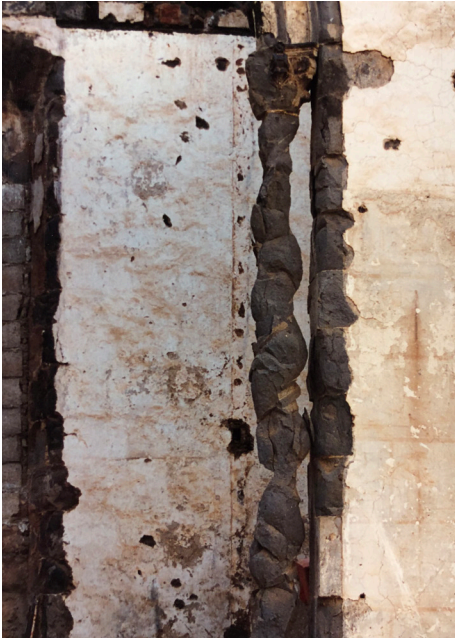
Figura 4.3. Columna salomónica debajo del coro (Autor: Lorenzo Santana, 2008)

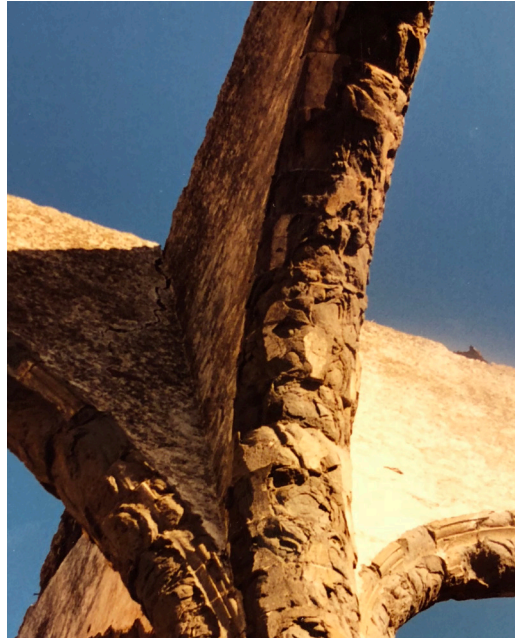
Figura 4.4. Detalle fragmentación del basalto y grietas en la coronación (Autor: Amparo Martín, 1996)

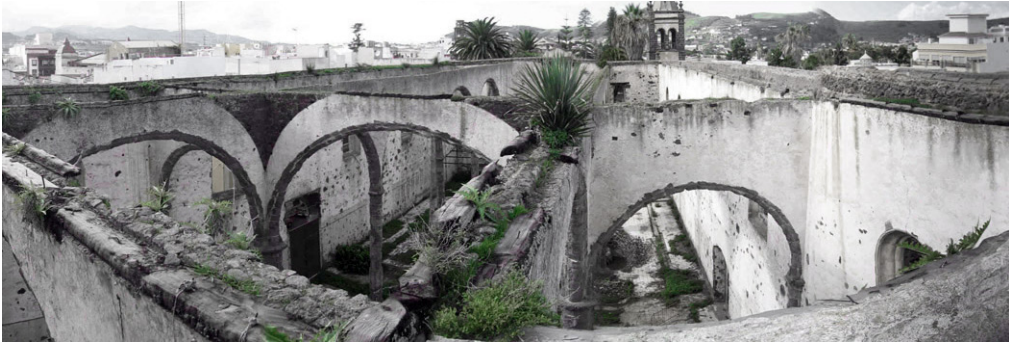
Figura 4.5. Colonización vegetal en la coronación de los muros
(Autor: Andrea Guerrieri, 2000)

Elementos afectados	solado, paramentos y coronación de muros interiores y exteriores,
Causas	pérdida de cubierta y acción de agentes atmosféricos
Descripción	<p>La colonización vegetal espontánea favorecida por las condiciones de humedad y lluvias es un factor de deterioro considerable.</p> <p>En el nivel del suelo, encontramos especies herbáceas, silvestres del hábitat insular.</p> <p>Por otra parte, preocupa el asentamiento de especies en la coronación de los muros y arcos, pudiendo peligrar la estructura al ir enraizándose la vegetación.</p>

Desbrozo de especies arbóreas en coronación y solado. Limpieza de fachada mediante un delicado cepillado manual con ayuda de sales de amonio cuaternario como fungicida (Guerrieri, 2000).

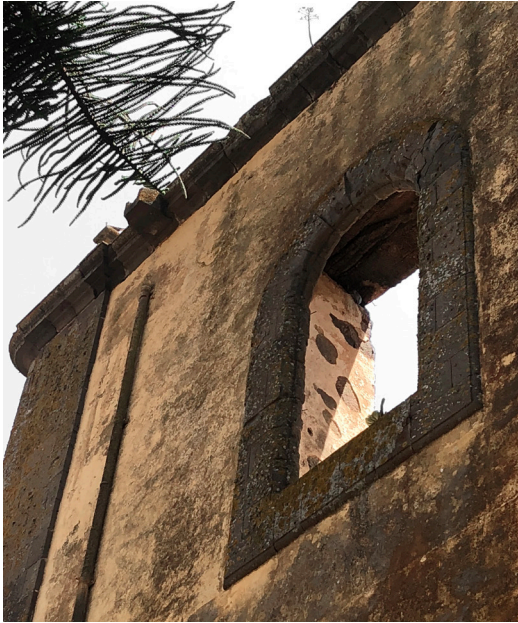
Figura 4.6. Colonia de líquenes en la fachada norte (Elaboración propia, 2018)

Por las características de los basaltos no suponen un agente de degradación estructural, el proceso erosivo que producen es muy lento (Guerrieri, 2000).

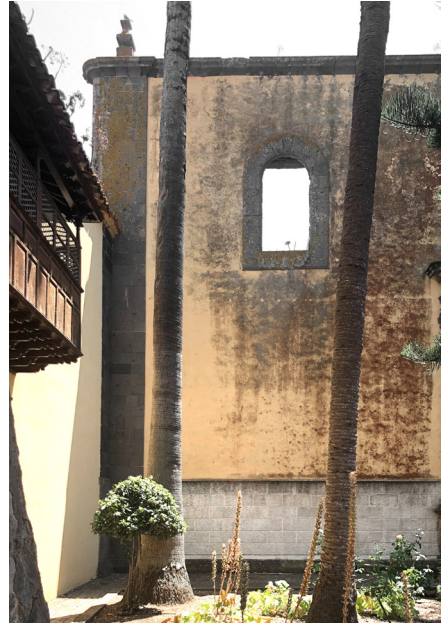
Figura 4.7. Colonización vegetal en la fachada norte (Elaboración propia, 2018)

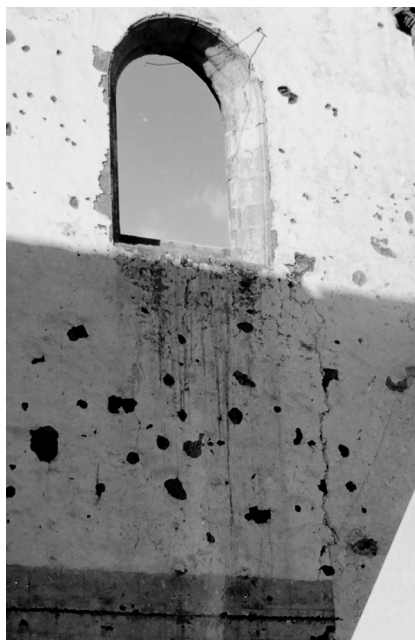
Figura 4.8. Detalle de una de las ventanas (Autor: Javier Martínez, 1998)

Limpieza. Eliminación de los agentes causantes del biodeterioro. Tratamiento de sales. Consolidación. Cosido de fisuras Rejuntados. Reintegraciones y sustituciones. Protección e hidrofugación.

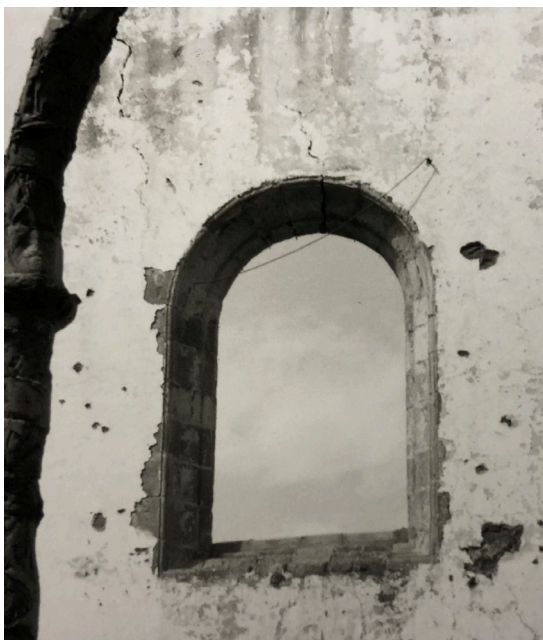
Figura 4.9. Grietas visibles en los huecos (Autor: Javier Martínez, 1998)

Varias grietas son observables en los paramentos del edificio concentrándose en los arcos centrales del transepto y el altar, y en la parte superior del muro lateral norte (que linda con el antiguo convento).

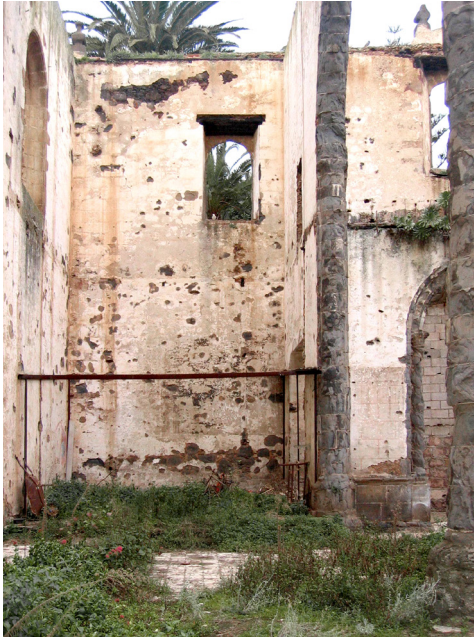
Los muros poseen una sección de más de 80 cm y al haber estado recubierto con un mortero de cal, los mismos conforman el elemento constructivo que mejor ha soportado la acción del fuego. Sin embargo, presenta diversas patologías relacionadas con la acción de agentes degradantes, encontramos patologías de craquelización, fisuras, desprendimientos de material, humedades, hongos y roturas (AA.VV., 1998).

Figura 4.10. Fachada principal, vista desde el interior (Autor: Lorenzo Santana, 2008)

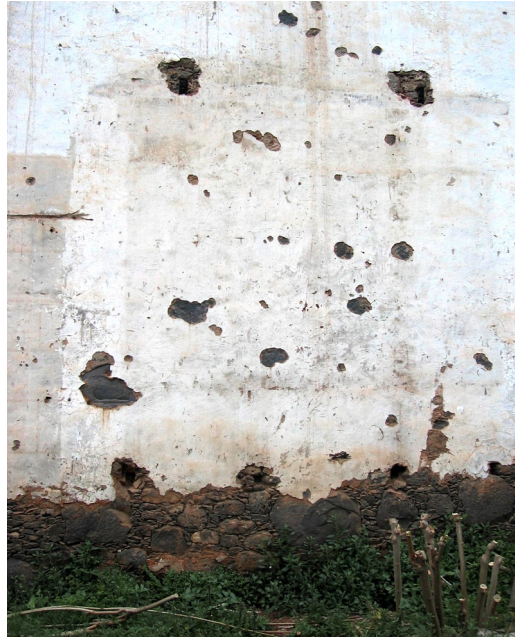
Donde el basalto estaba cubierto con revoco, la dilatación de las rocas y sobre todo la caída de estas escamas ha conllevado a la pérdida de zonas en el encalado.

Figura 4.11. Muros de mampostería, pérdida de revestimiento (Autor: Lorenzo Santana, 2008)

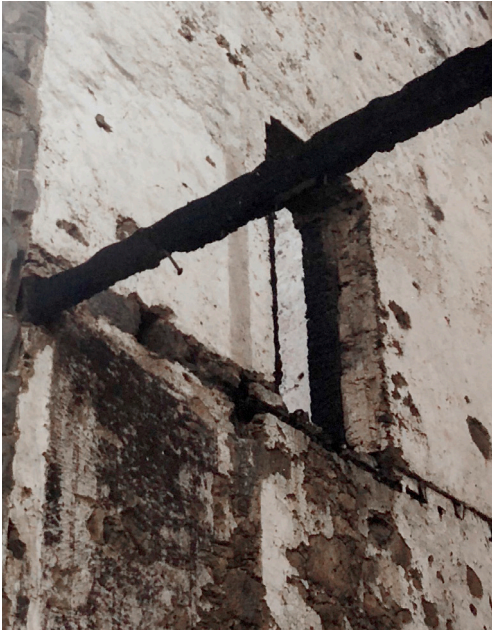
Figura 4.12. Vestigios de elementos de madera (Autor: Lorenzo Santana, 2008)

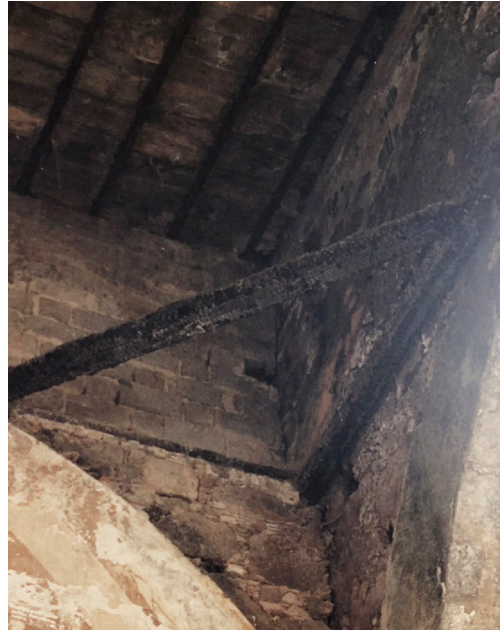
Figura 4.13. Techumbre del edificio anexo que cubre el altar mayor (Autor: Lorenzo Santana, 2008)

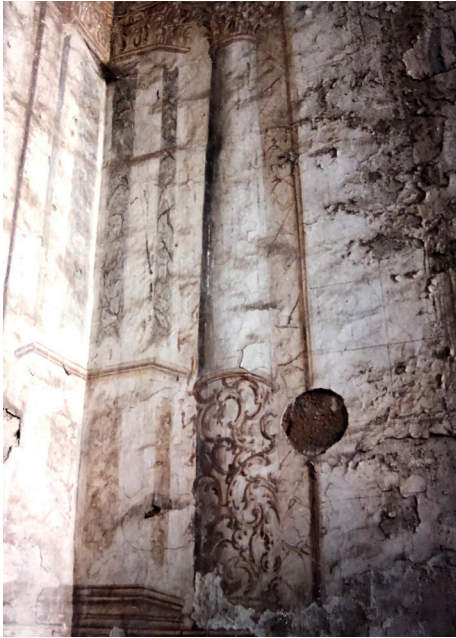
Figura 4.14. Restos de las pinturas murales
(Autor: Amparo Martín, 1996)

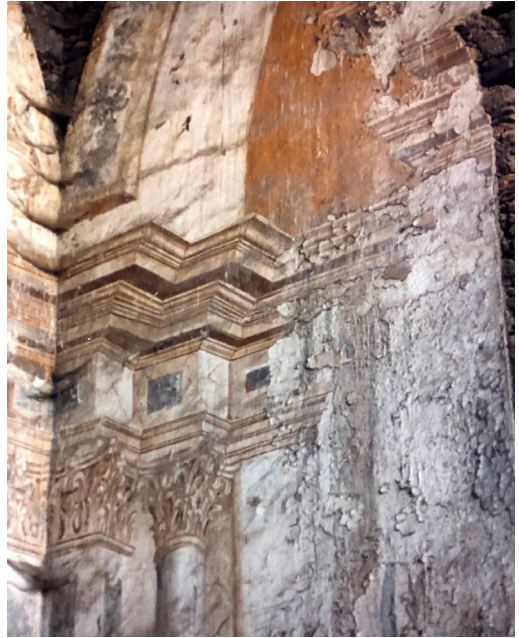
Figura 4.15. Restos de las pinturas murales
(Autor: Amparo Martín, 1996).

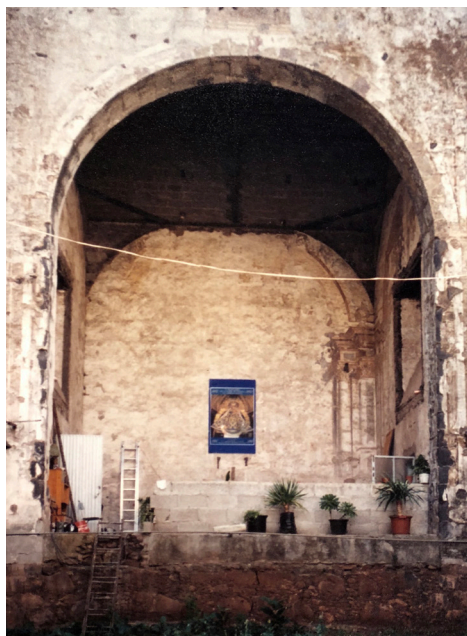
Figura 4.16. Ocupación del altar mayor (Autor: Amparo Martín, 1996)

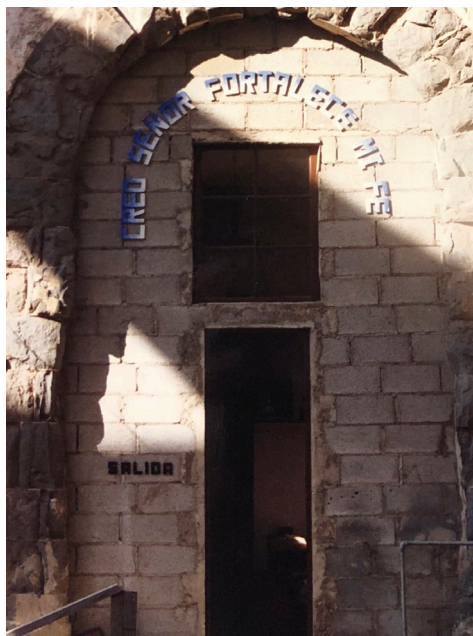
Figura 4.17. Intervenciones en paramentos que conectan con el edificio anexo (Autor: Raquel Navarro, 1996)
