Escuela Técnica Superior de Arquitectura
Grado en Fundamentos de la Arquitectura

Trabajo Final de Grado
2017 - 2018

**ANÁLISIS DEL ESTADO INTERIOR DE UNA VIVIENDA
SITA EN PADRE ANTÓN MARTÍN 27 (VALENCIA)
Y PROPUESTAS DE MEJORA**

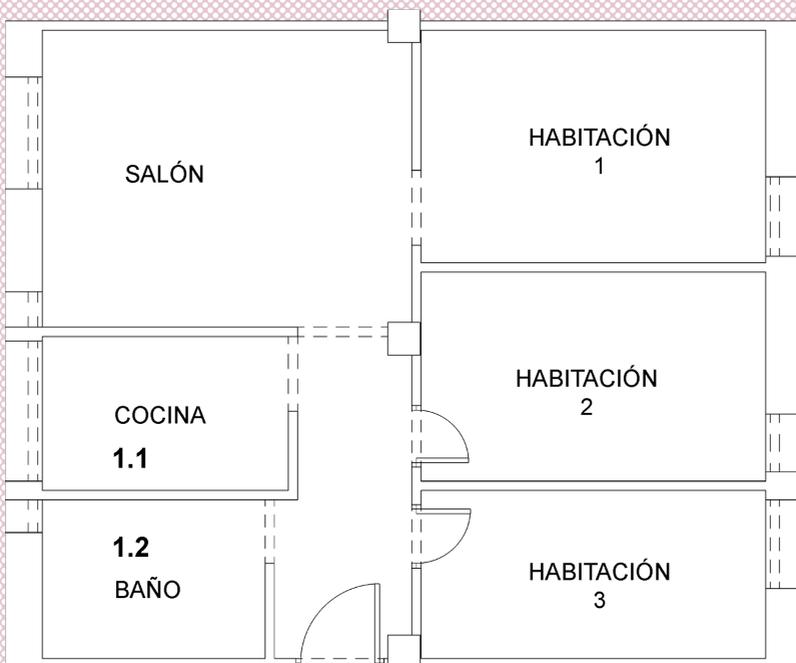
Figura 18. Plano situación lesiones

Situación de las lesiones: 1.1 Cocina, parte superior de la armariada.
1.2 Baño, vigueta central.

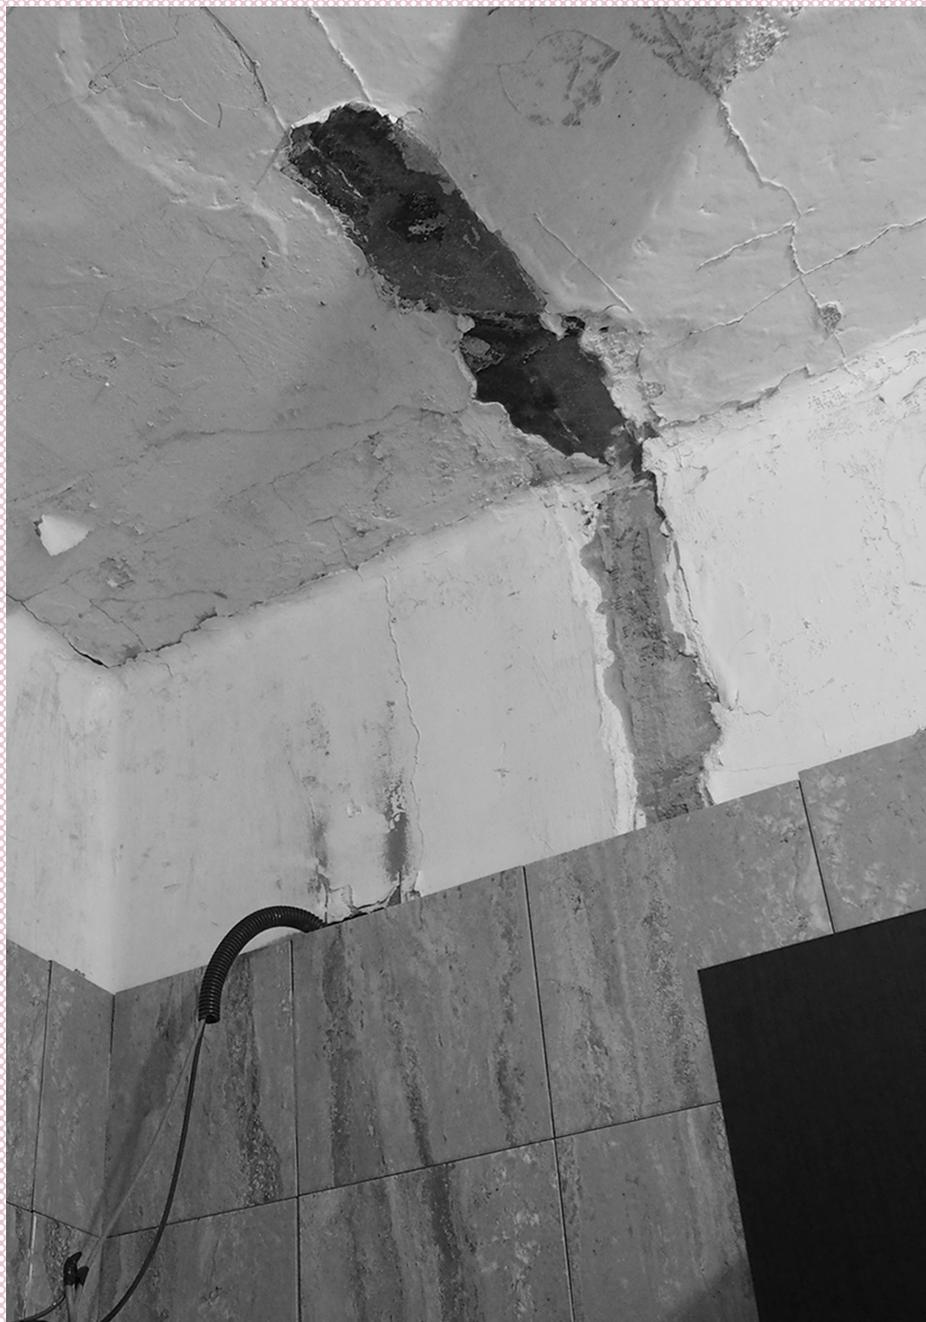
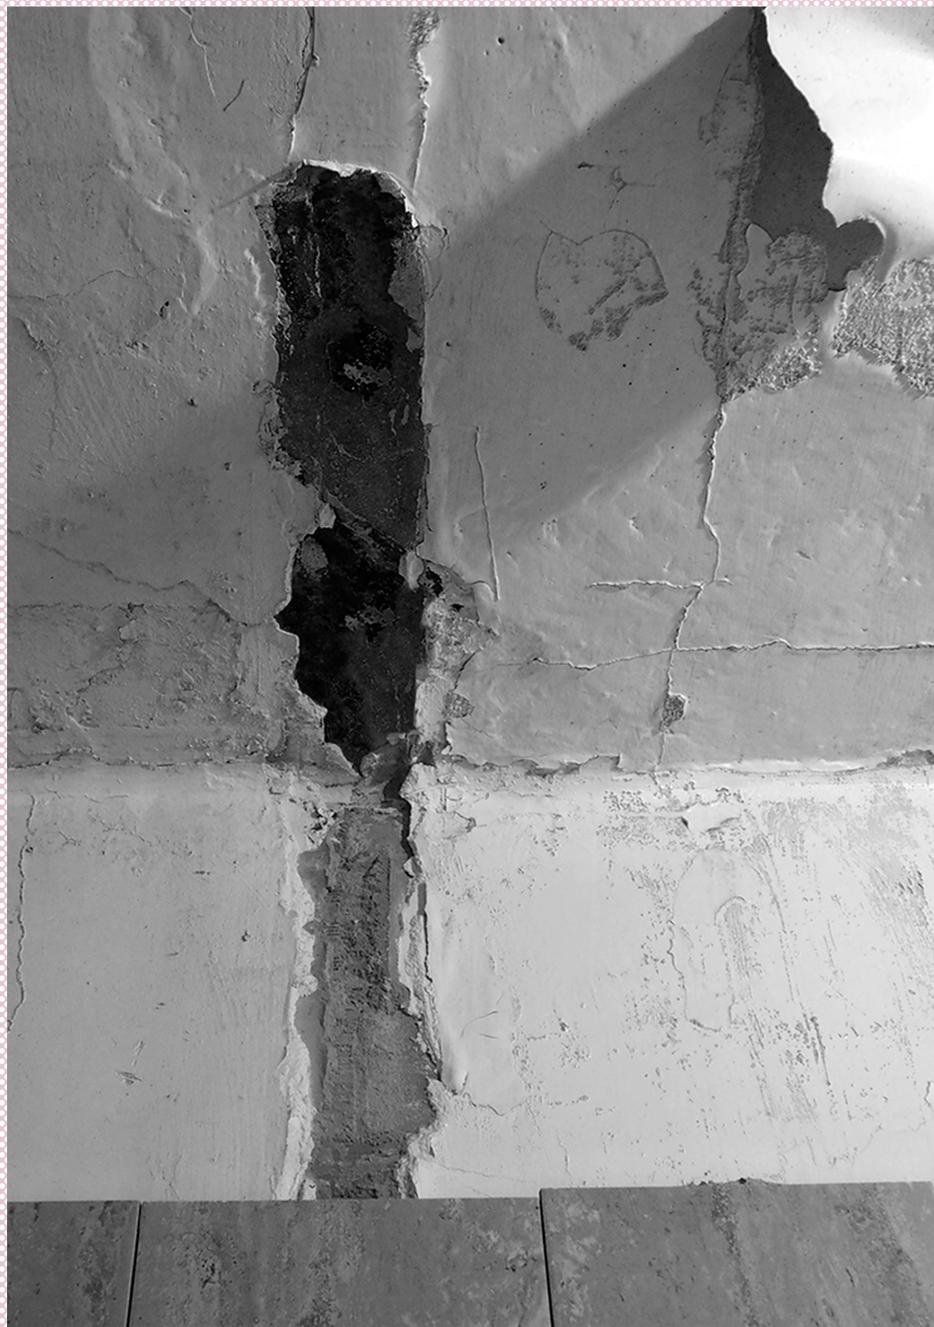
La humedad ambiental en baños y cocinas, es un factor que agudiza el riesgo de aluminosis, así como las fugas de agua ocurridas en estas zonas de la vivienda.

Debido a la alta concentración de alúmina se puede producir una reordenación de la estructura molecular del hormigón, presentando un incremento en la porosidad y una reducción en la resistencia mecánica. [8]

Figura 19. _1.1 Vigueta con aluminosis en la cocina

Figura 20. _1.1 Vigueta con aluminosis en la cocina

A) Sustitución funcional, en el caso en que la vigueta se encuentre muy deteriorada y presente un riesgo inmediato.

Se procede a sustituir la función de la pieza, es decir como la sustitución integral conllevaría afectar a la vivienda superior, se considera añadir una nueva pieza que soporte las cargas de la vigueta afectada, de manera que si la primera falla entra en carga este refuerzo.

B) Refuerzo estructural, en el caso de que la vigueta sea reparabile y no esté muy deteriorada.

1. Apuntalado de todo el forjado afectado y que presente algún riesgo.
 2. Picado y saneamiento de la vigueta, eliminando todo el hormigón que se aprecie afectado.
 3. Limpieza y saneamiento de las armaduras, eliminando las capas de óxido que recubran las barras. En caso de que estén muy afectadas, se suplementarían o se sustituirían por armaduras nuevas.
 4. Aplicación de productos pasivantes que eviten la reaparición del problema a largo plazo.
 5. Reconstrucción de la geometría de la vigueta con morteros especiales para reparación estructural.
 6. Colocación de una plancha acero en la parte inferior de la vigueta, fijándola a la misma con resina epoxy.
 7. Puesta en carga de la vigueta junto con la plancha de acero con la colocación de dos perfiles metálicos angulares en los extremos de la vigueta que asegure la transmisión de cargas a la viga o muro de carga.
- [15] [16]

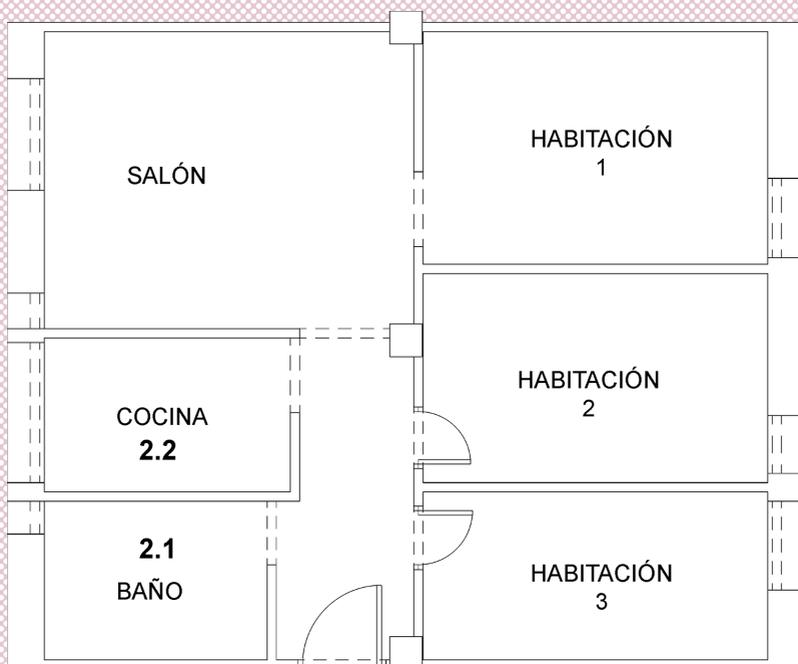
Figura 22. Plano situación lesiones

Situación de las lesiones: 2.1 Desconchamiento y desprendimientos en todo el techo. 2.2 Desconchones y eflorescencias en todo el techo.

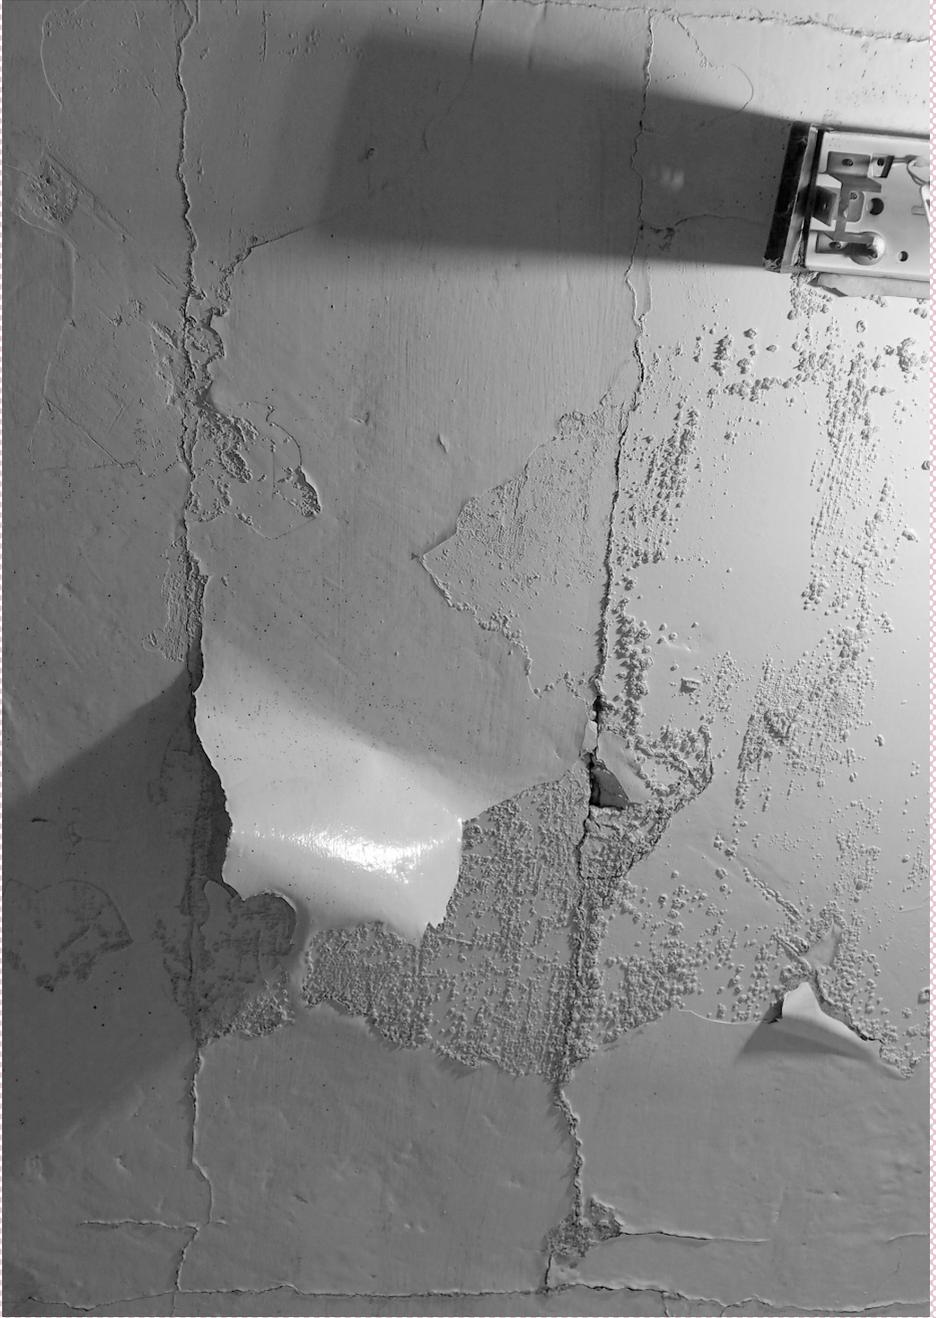
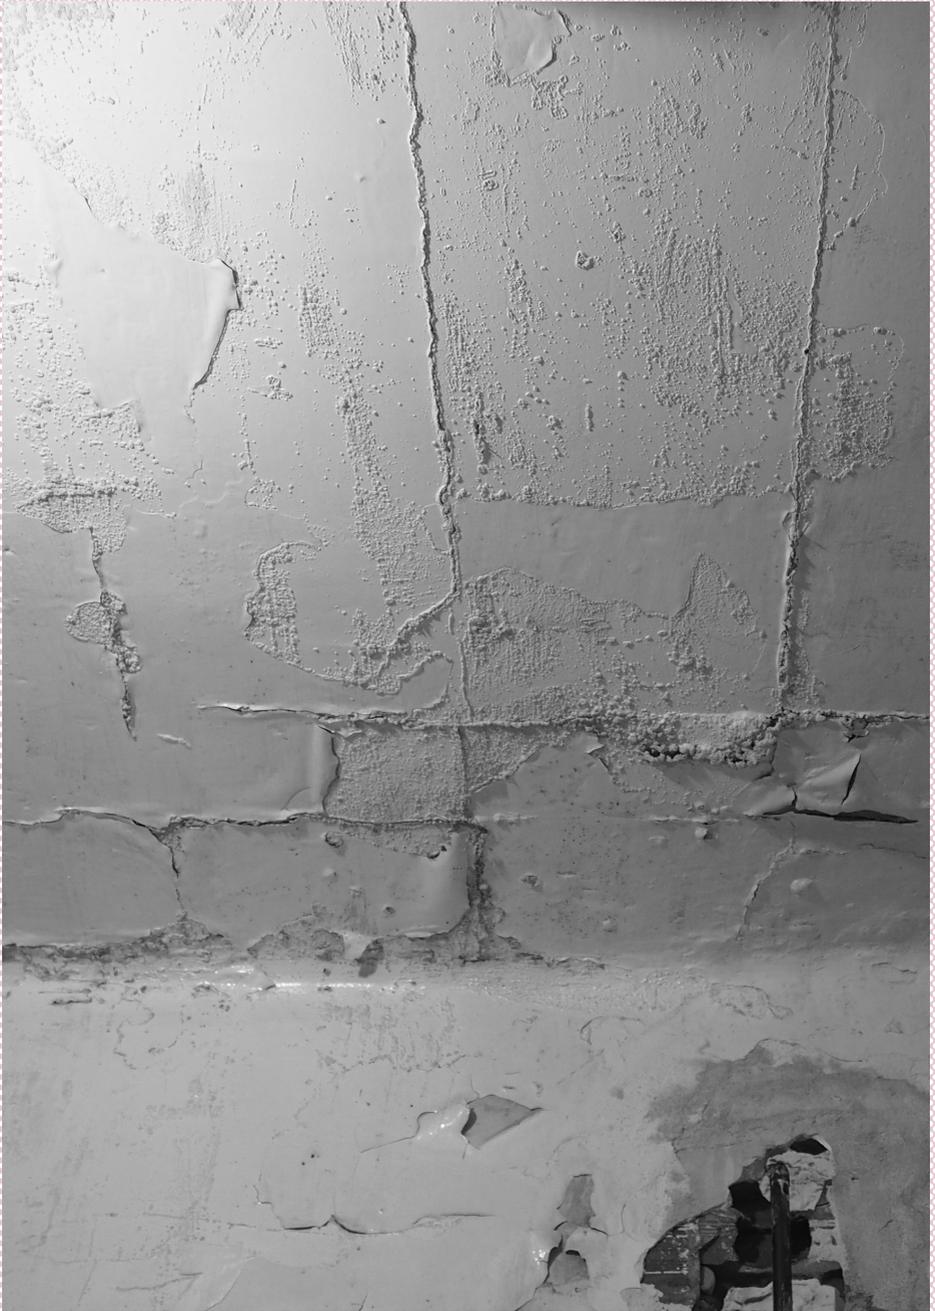
La causa principal de estas humedades procede de una fuga en el desagüe del baño del piso superior.

Por otra parte la falta de ventilación y de extracción de humos, genera condensaciones del vapor de agua, sobre todo en épocas frías. [9]

Figura 23. _ 2.2 Humedades en el techo de la cocina

Figura 24. _ 2.2 Humedades en el techo de la cocina

Frente a problemas de humedades la prioridad es detectar y corregir el origen. En este caso la humedad aparece por una antigua fuga en el baño de la vivienda superior ya solucionada. Por tanto la reparación en este caso se centrará en solucionar los daños ocasionados por la avería.

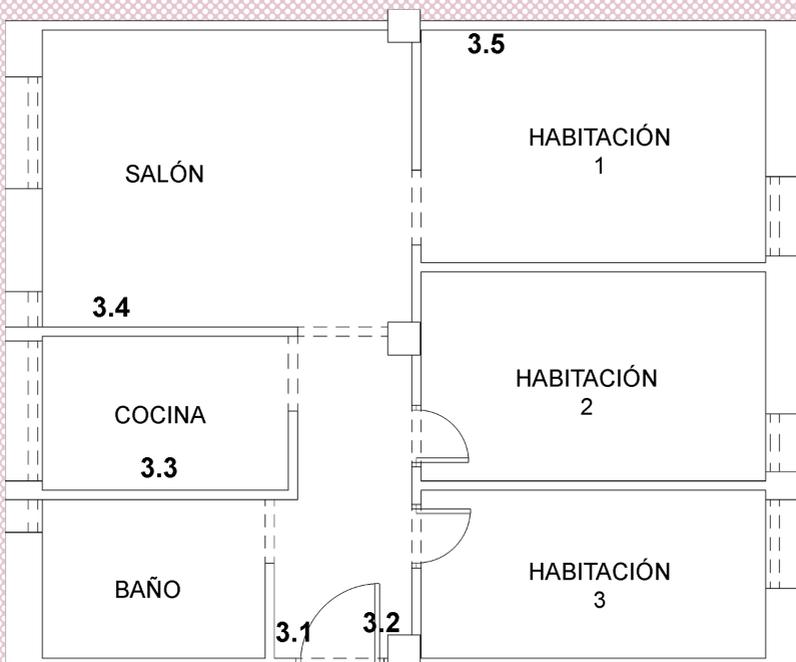
Figura 26. Plano situación lesiones

Situación de las lesiones: 3.1 Derivación hacia el baño, fuera del tabique. 3.2 Conexión con la red eléctrica irregular. 3.3 Enchufes cocina deficientes. 3.4 Enchufes salón deficientes. 3.5 Toma de corriente sin finalizar.

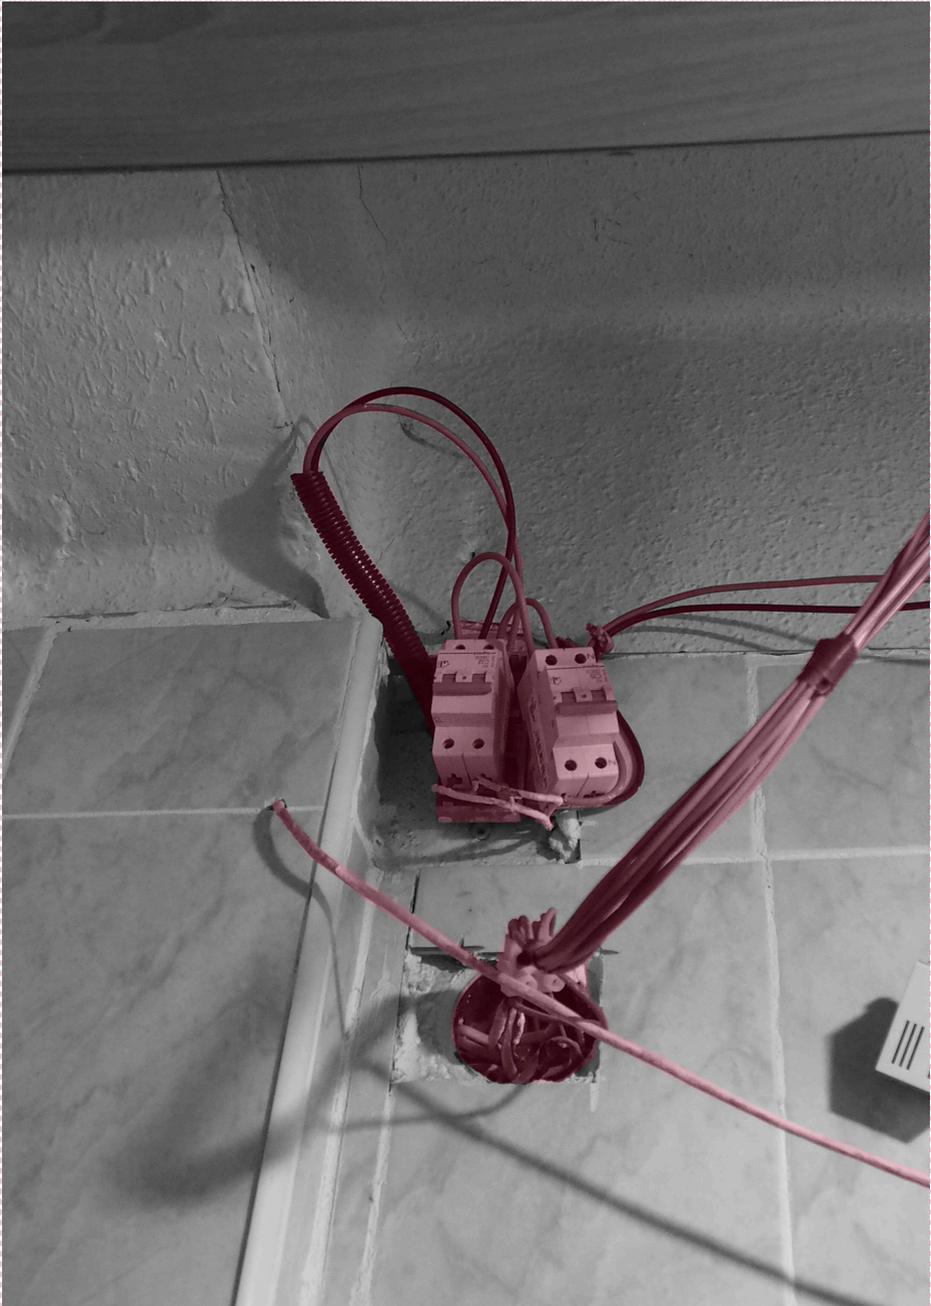
Se puede observar una instalación eléctrica deficiente, donde se encuentra parte de la aparatamenta y el cableado fuera de sus canalizaciones, con conexiones que podrían derivar en problemas de seguridad.

Figura 27. _ 3.2 Cuadro general de mando

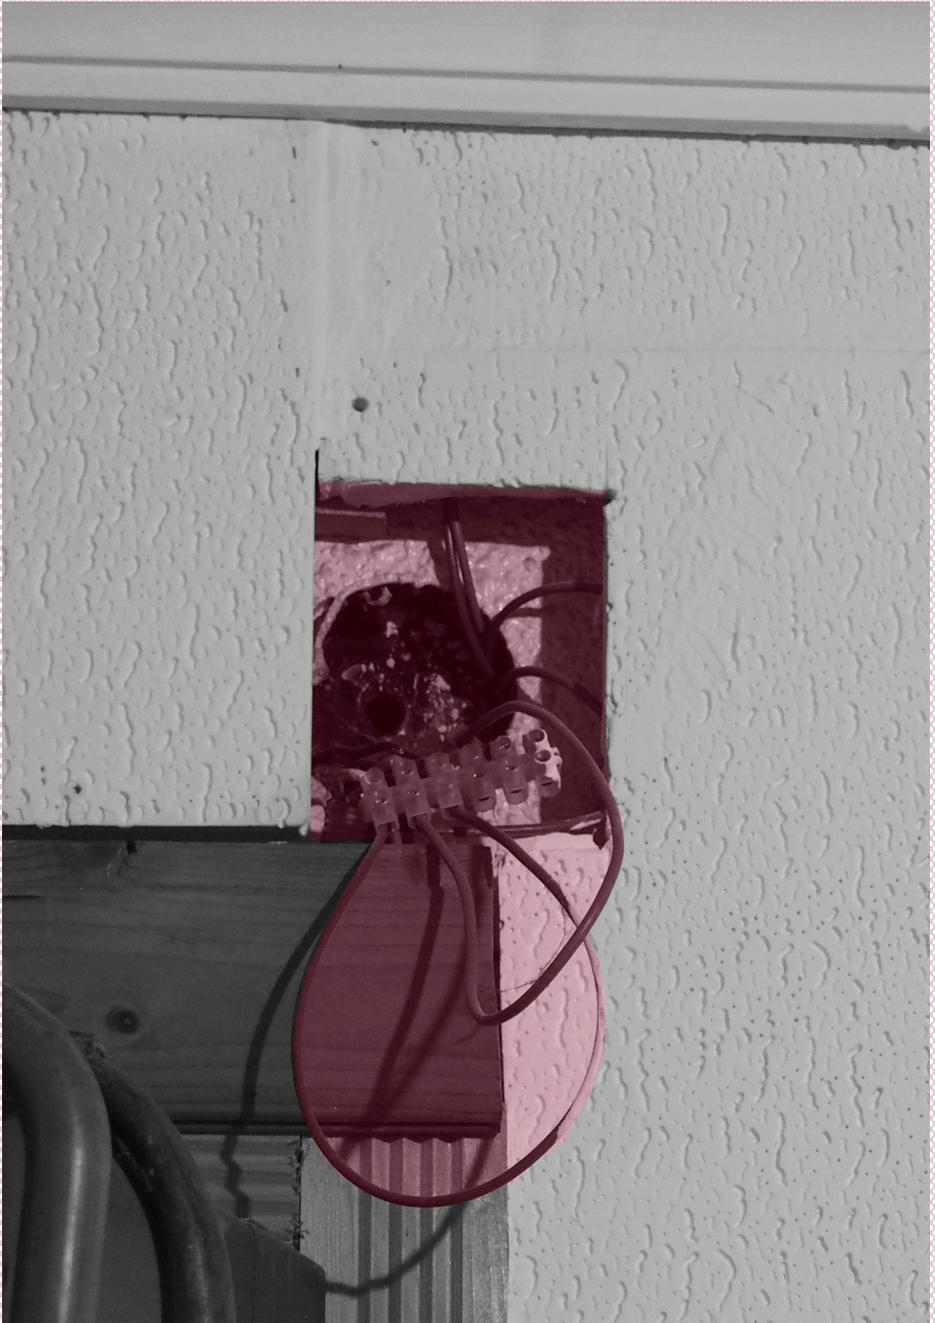
Figura 28. _ 3.4 Cableado en el salón

En el resto de la vivienda y a fin de no generar mayores costes, se dejarán los cables en sus tubos protectores correspondientes, vistos y a una altura que no interfiera en el amueblamiento ni actividades cotidianas.

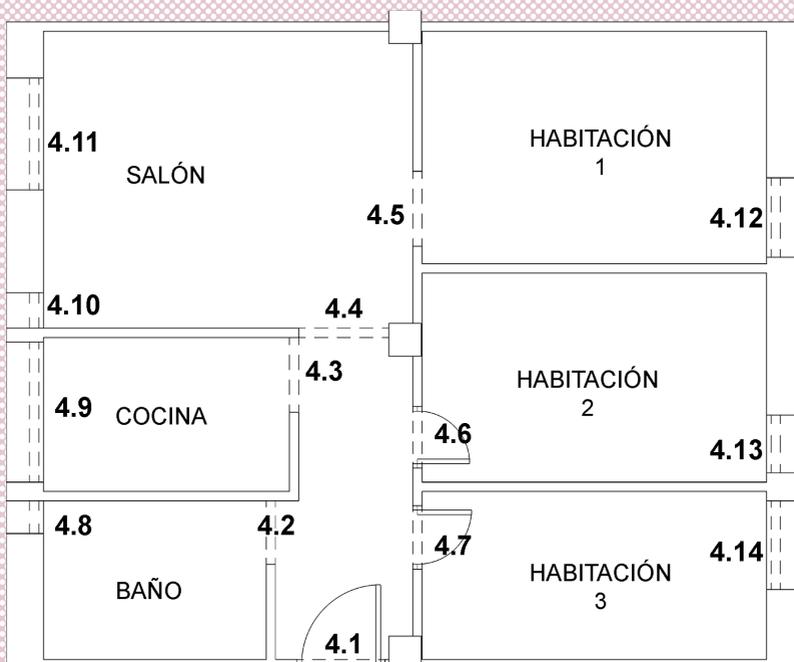
Figura 30. Plano situación lesiones

Situación de las lesiones: 4.1 Puerta de entrada en mal estado. 4.2, 4.3, 4.4, 4.5 Falta de puertas. 4.6, 4.7 Puertas en mal estado. 4.8, 4.10, 4.12, 4.13 Carpinterías de aluminio. 4.9 Carpintería de PVC 4.11, 4.14 Carpintería de madera.

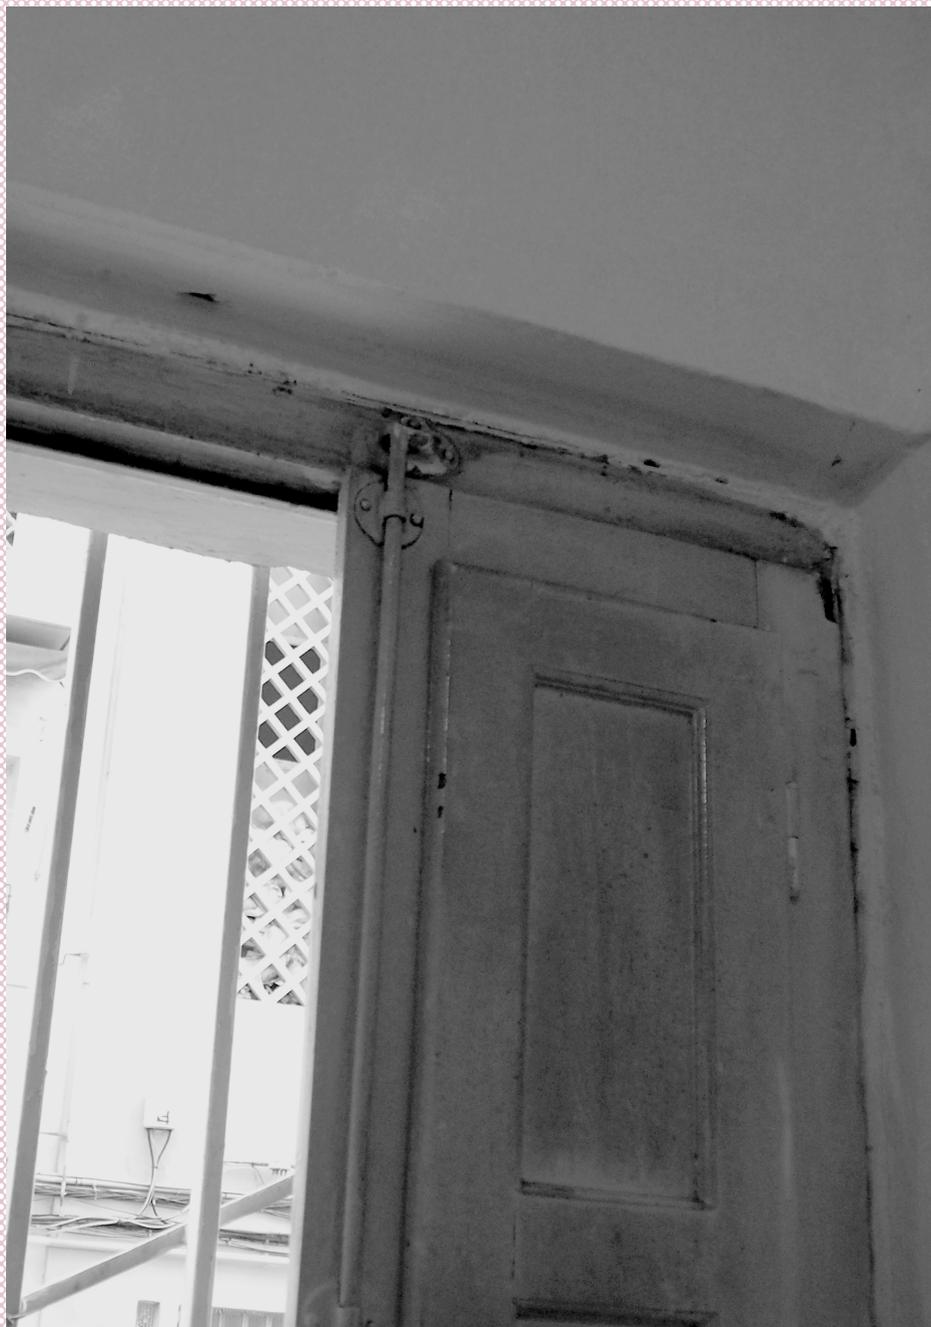
La falta de calidad de las carpinterías, la mala colocación y la falta de mantenimiento, dan como resultado deficiencias en todas las puertas y ventanas de la vivienda. Esto genera problemas térmicos y de seguridad. [10] [11]

Figura 31. _ 4.12 Carpintería de madera

1. Retirar la carpintería antigua.
2. Eliminar el vierteaguas.
3. Eliminar elementos dañados del perímetro de hueco, retirando el mortero que presente problemas de humedades.
4. Cepillado y humedecimiento de todo el perímetro para asegurar una buena adherencia.
5. Colocación de la nueva carpintería.
6. Preparación de la pendiente del alfeizar con un mortero de cemento.
7. Colocación de la pieza cerámica vierteaguas. [11] [16]

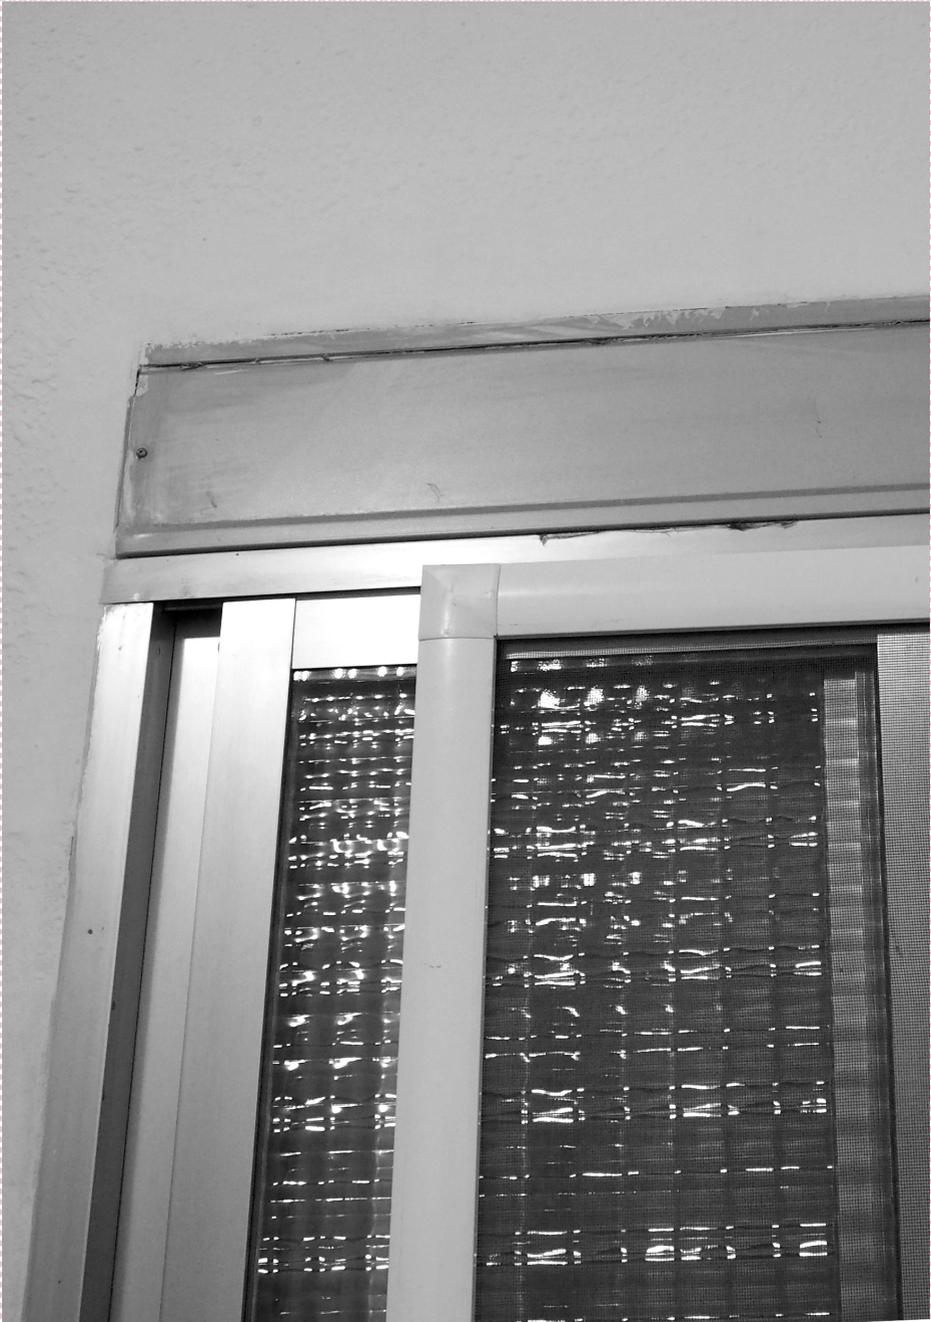
Figura 32. _ 4.13 Carpintería de aluminio

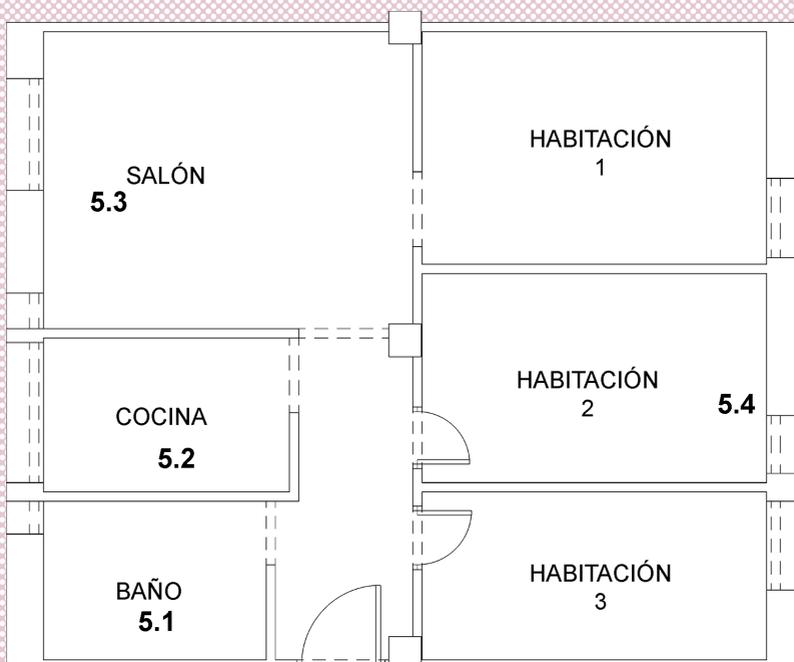
Figura 34. Plano situación lesiones

Situación de las lesiones: 5.1, 5.2 Suciedad en zonas más sensibles como la cocina y el baño. 5.3, 5.4 Suciedad depositada desde el exterior.

La falta de mantenimiento y la acumulación de suciedad es, a priori, una patología menor pero es el desencadenante de problemas a largo plazo y de mayor importancia. [9]

En este caso se entiende por la situación de antigüedad del edificio y el contexto familiar el estado de la vivienda, la única intervención que se podría realizar es la de dar algunas pautas a seguir para mantener elementos más sensibles, como carpinterías, en buen estado el máximo tiempo posible. [9]

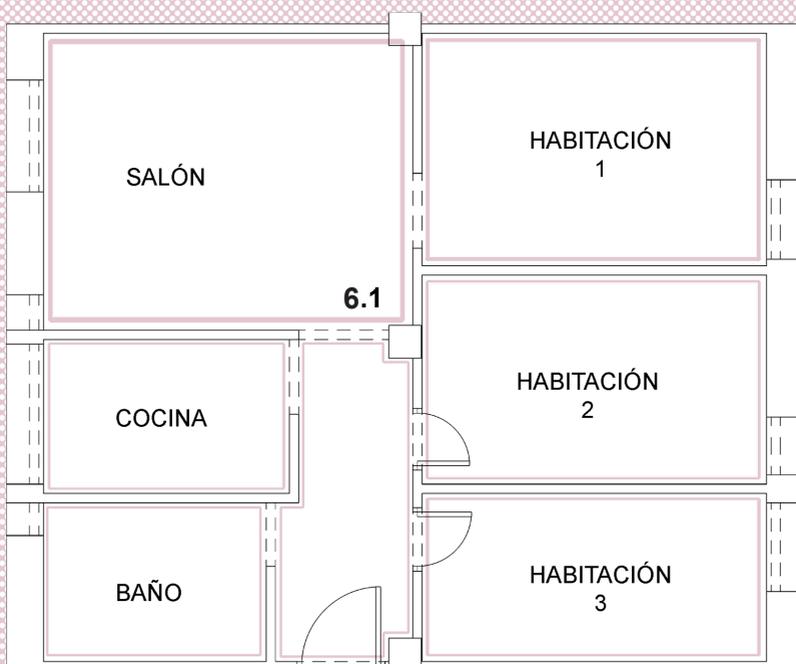
Figura 36. Plano situación lesiones

Situación de las lesiones: 6.1 Fisuras en el perímetro de los techos, en los encuentros con los paramentos verticales.

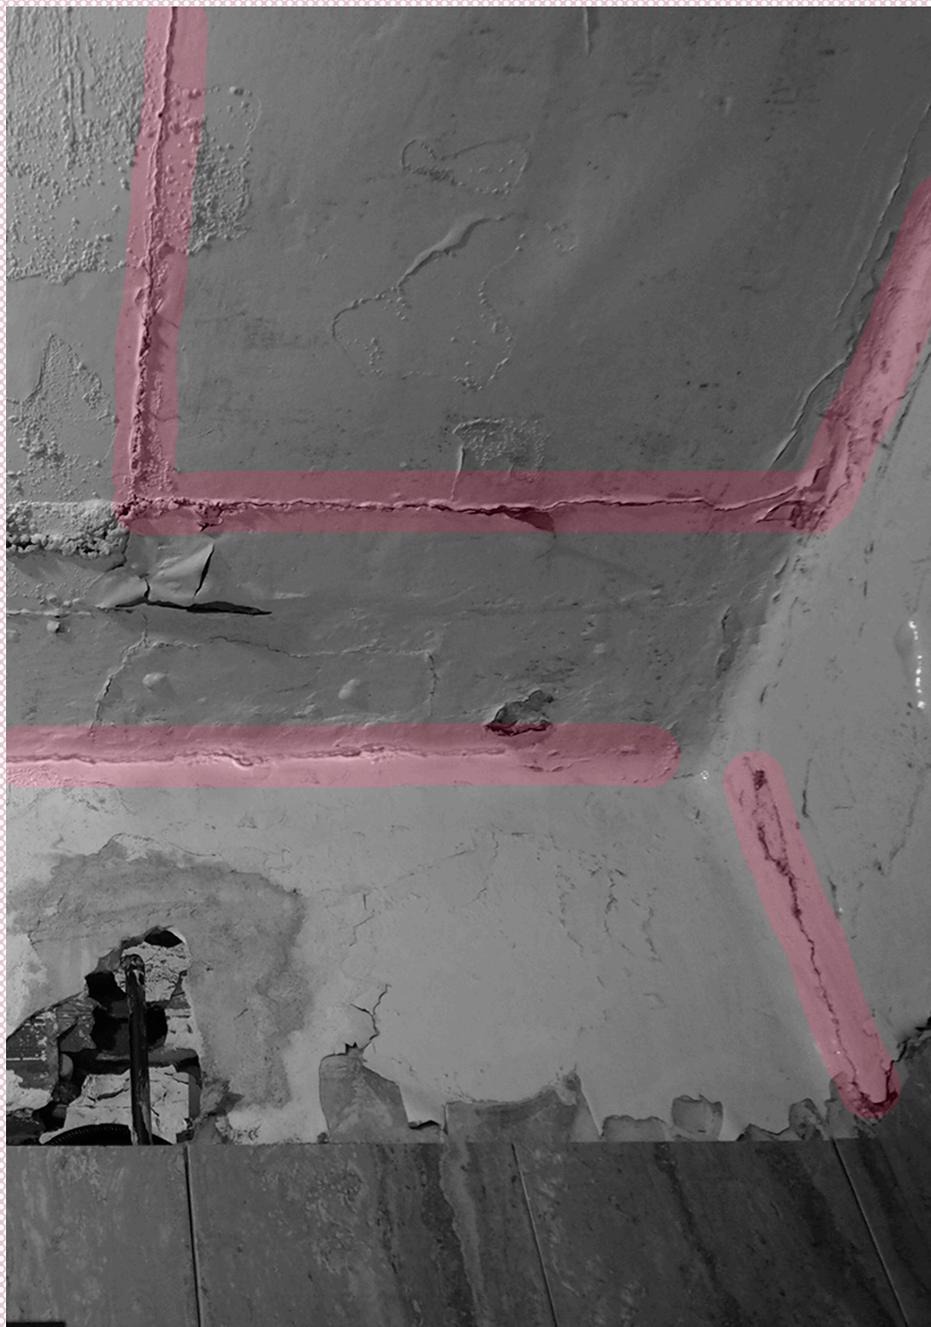
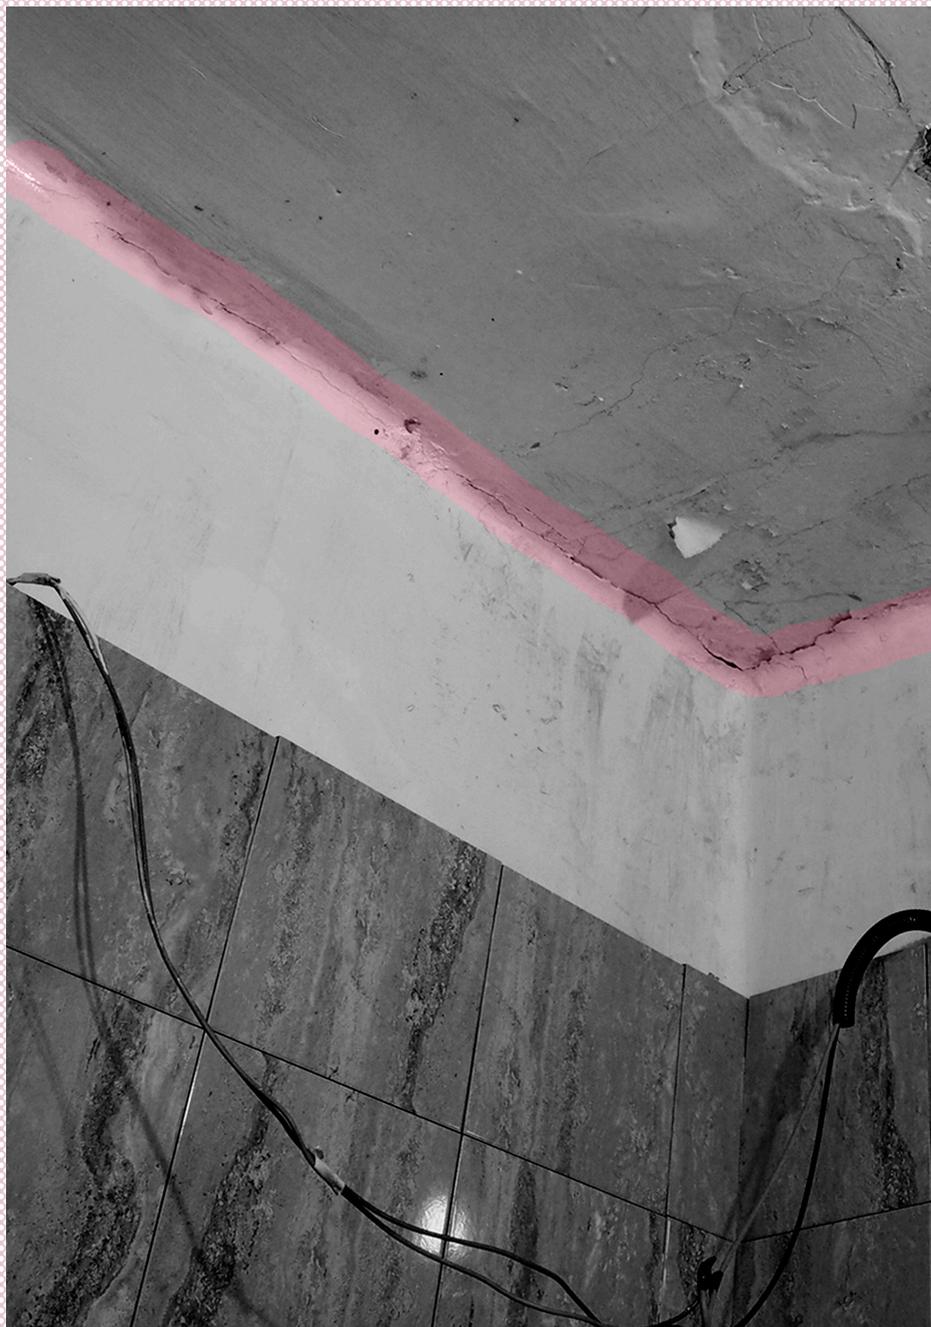
Las fisuras son aberturas de escasos mm de espesor y longitud variable. Son roturas que afectan a acabados superficiales de elementos constructivos.

-Esfuerzos producidos por el diferente coeficiente de dilatación de dos elementos contiguos.

-Falta de traba de las distintas piezas que componen un elemento.
[10] [12]

Figura 37. _ 6.1 Fisuras en el perímetro del techo de la cocina

Figura 38. _ 6.1 Fisuras en el perímetro del techo de la cocina

1. Picado del enfoscado agrietado.
2. Lavado de toda la zona para conseguir una saturación y asegurar una correcta adherencia.
3. Colocación de una malla elástica de fibra de vidrio que absorberá y minimizará tensiones.
4. Nuevo enfoscado de la pared.
5. Aplicación de la pintura del color deseado.[12]

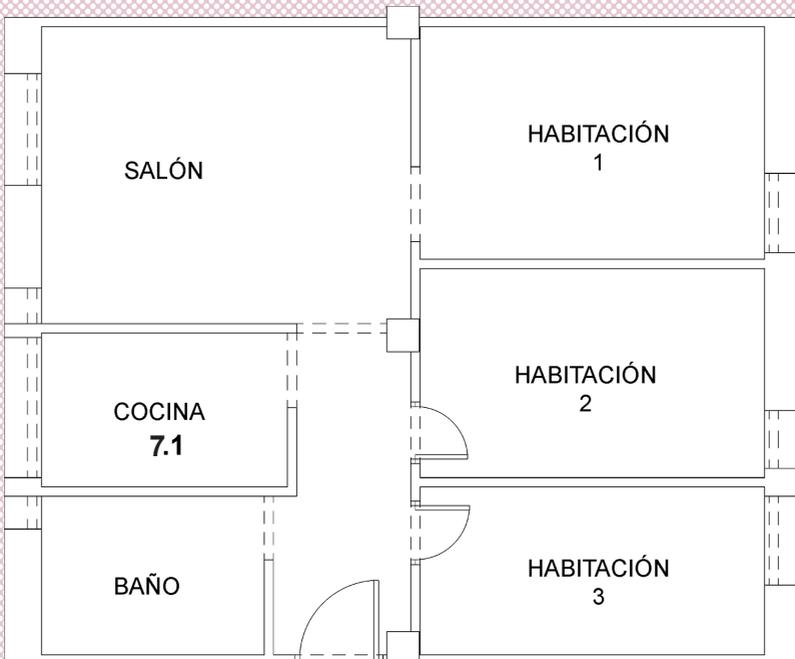
Figura 40. Plano situación lesiones

Situación de las lesiones: 7.1 Foco de aparición de insectos por la presencia de comida.

La posible causa es la falta de limpieza tanto de la propia vivienda como del conjunto del edificio y la vía pública.

Las distintas capas superpuestas, como la madera, sobre algunos de los tabiques, crean espacios idóneos para la proliferación de estos insectos. [13]

Se entiende que este problema no es sólo de esta vivienda y por lo tanto esta solución no será definitiva, se deberá acompañar de un sellado concienzudo de todos los huecos en el techo, sobre todo del baño y cocina, que es dónde los propietarios informan que suele ser más habitual su aparición.
