# INTRODUCCIÓN Y JUSTIFICACION

El objetivo de este proyecto es realizar un estudio de la tipología constructiva de los distintos molinos harineros situados en la Real Acequia de Moncada, ya sea sobre su cajero principal como sobre sus derivaciones o *rolls* desde Paterna hasta la Poble de Farnals. A partir de este estudio individualizado de las diferentes construcciones se analizarán de forma conjunta con el objeto de identificar características comunes y concretar posibles tipologías.

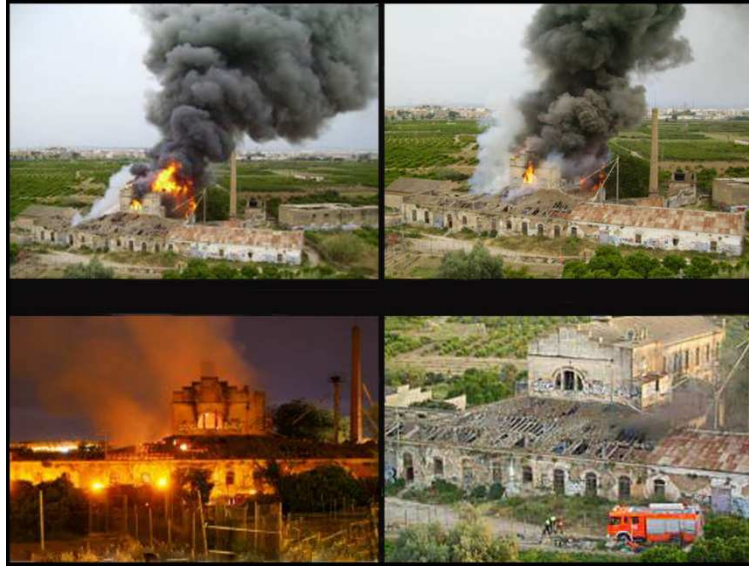
Fig. 6.2. Fotografía de los instantes del incendio del molino de Batán<sup>7</sup>

Como observaremos en las fotografías no sólo el incendio es el causante del estado actual, pues se muestran símbolos del estado de abandono del edificio.

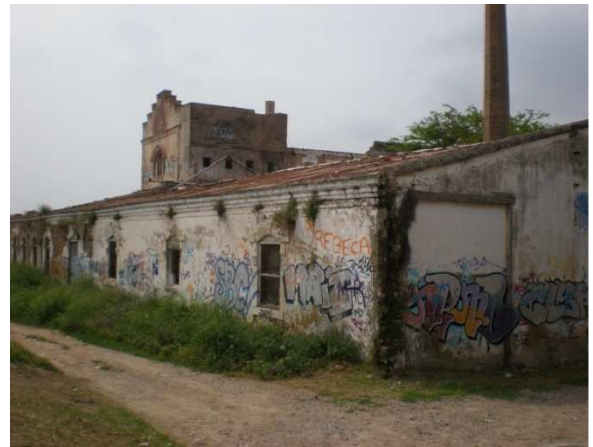
Fig. 6.4. Fachada principal

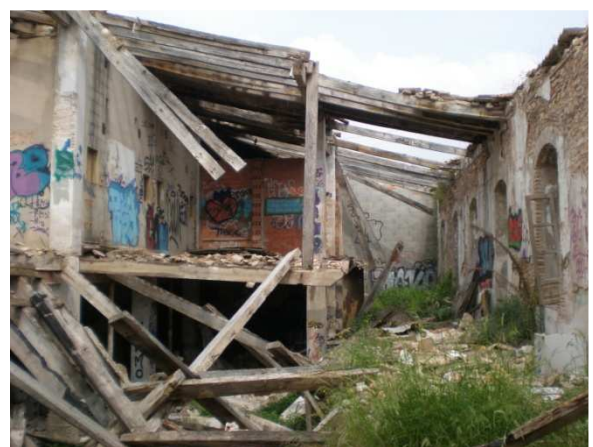
Fig. 6.7. Cubierta del cuerpo central

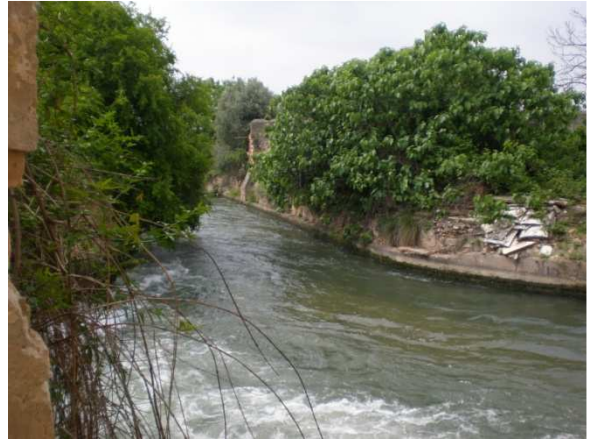
Fig. 6.9. Cárcavos del antiguo molino

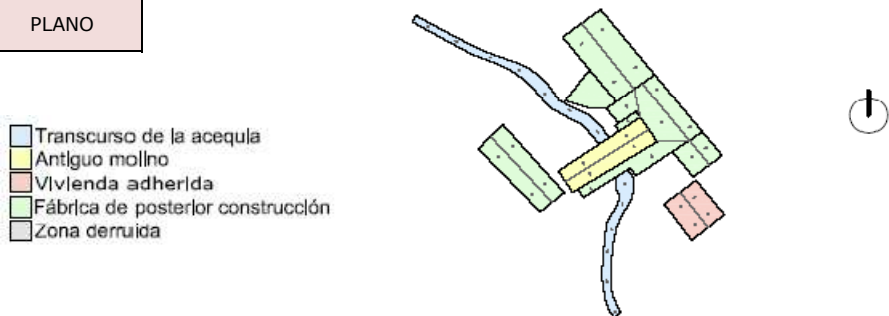
ESTADO DE CONSERVACIÓN		
ESTADO	Abandono y ruinas.	
CAUSAS	Incendio.	
FOTOGRAFÍAS

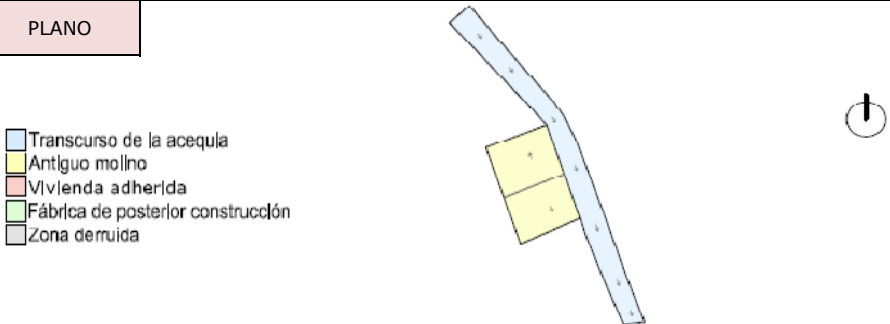
ESTADO DE CONSERVACIÓN		
ESTADO	Bueno.	
CAUSAS	Uso actual como cafeteria.	
FOTOGRAFÍAS

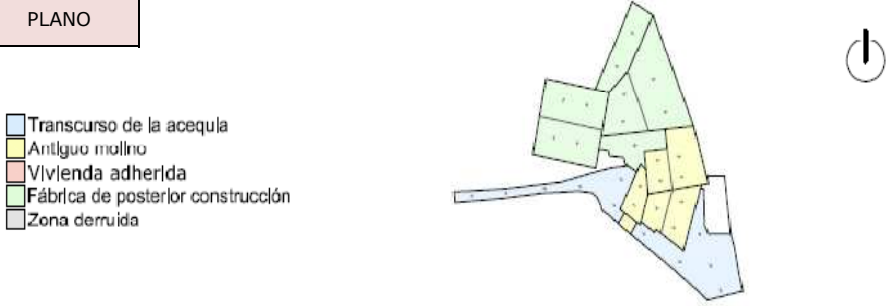
ESTADO DE CONSERVACIÓN		
ESTADO	Regular	
CAUSAS	Utilización de la construcción como fábrica de mármoles desapareciendo cualquier rastro en el interior del antiguo molino.	
FOTOGRAFÍAS

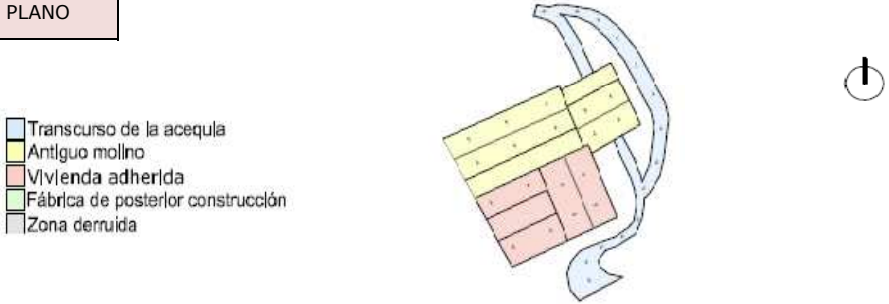
ESTADO DE CONSERVACIÓN		
ESTADO	rehabilitado	
CAUSAS	actualmente exposición y venta de muebles de muebles	
FOTOGRAFÍAS

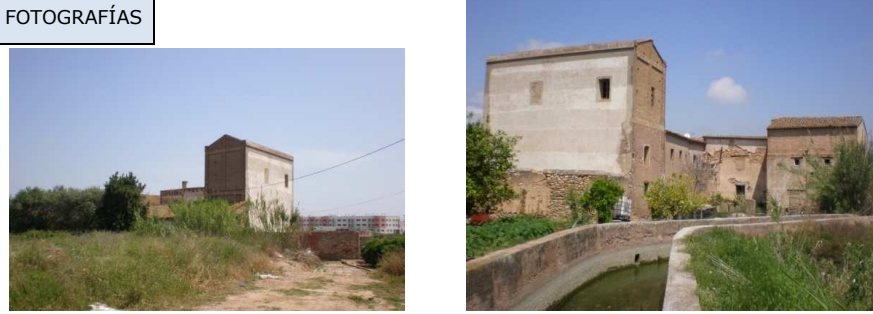
ESTADO DE CONSERVACIÓN		
ESTADO	Bueno y regular.	
CAUSAS	Abandono en su uso inicial y ocupación parcial como vivienda .	
FOTOGRAFÍAS

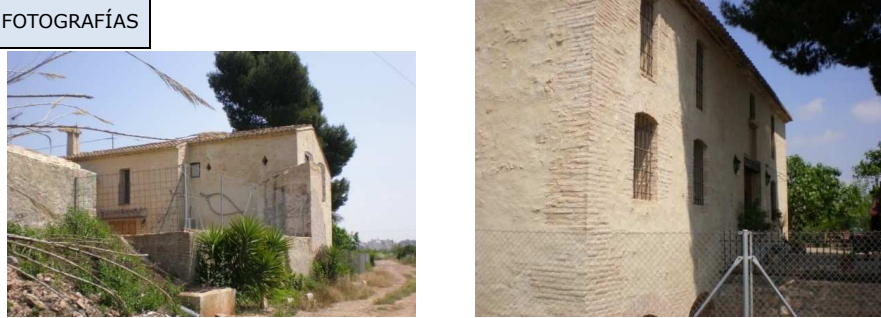
ESTADO DE CONSERVACIÓN		
ESTADO	Bueno.	
CAUSAS	Actual vivienda.	
FOTOGRAFÍAS
