INVENTARIO, ANÁLISIS Y  
CATALOGACIÓN DE LOS  
MOLINOS DE LA REAL  
ACEQUIA DE MONCADA

ALUMNA: MARIA MOLINS ALFONSO  
DIRECTORA DEL PFG: M<sup>a</sup> TERESA GIL PIQUERAS

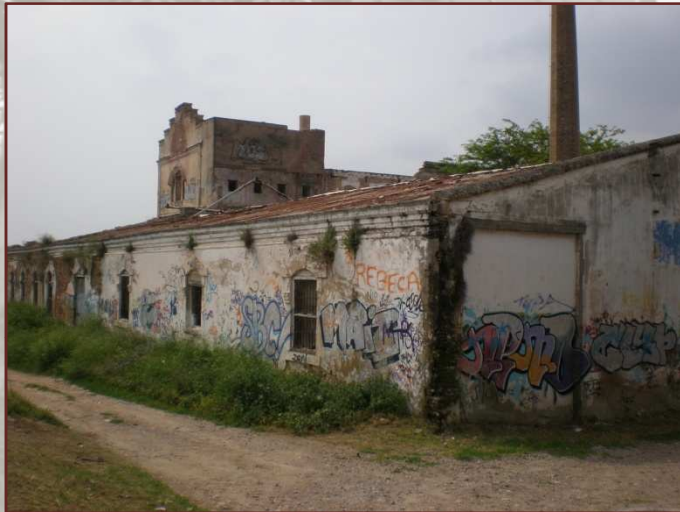
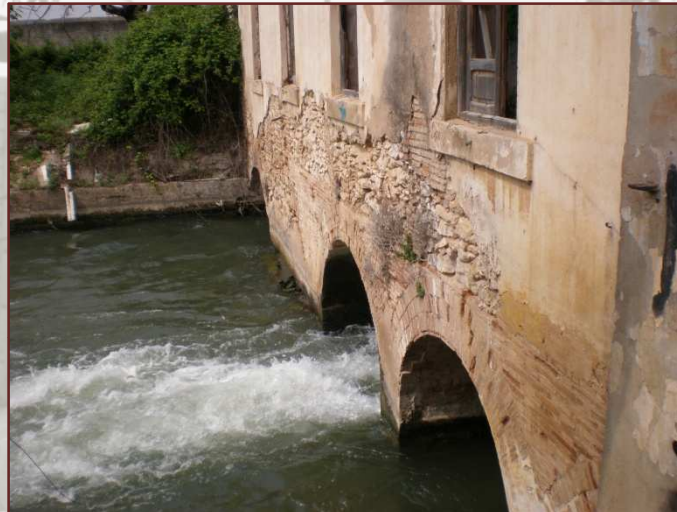
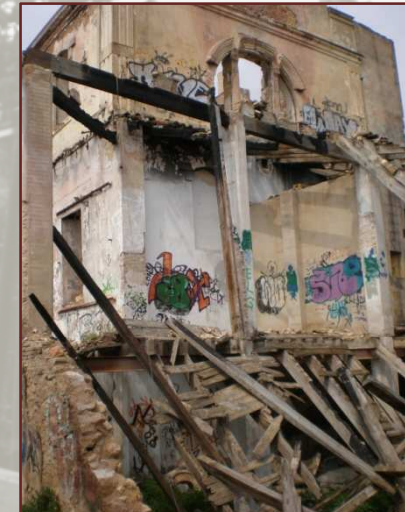
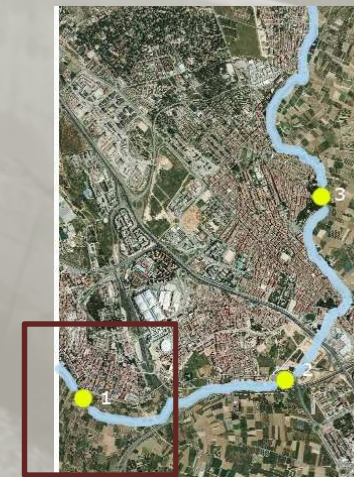
## Molino de Batán

FACHADA Y PARTICIONES INTERIORES	Fábrica de ladrillo y mampostería. Muro de carga
CUBIERTA	Vigas de madera. Cubierta a dos y tres aguas. Teja árabe.
ESTADO	Abandono y ruinas.

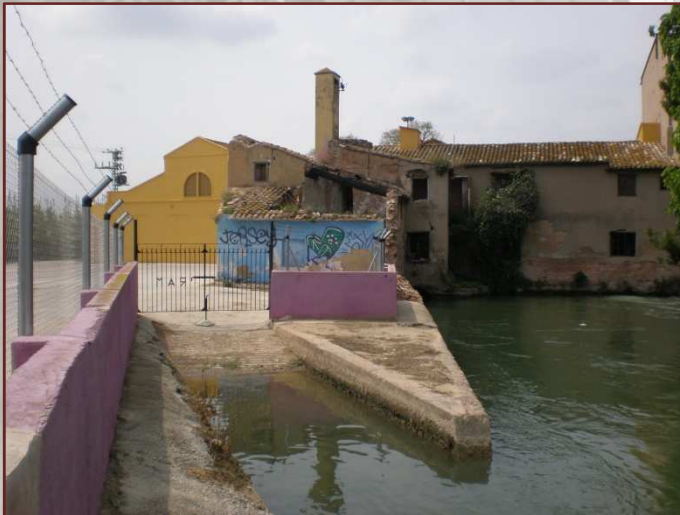
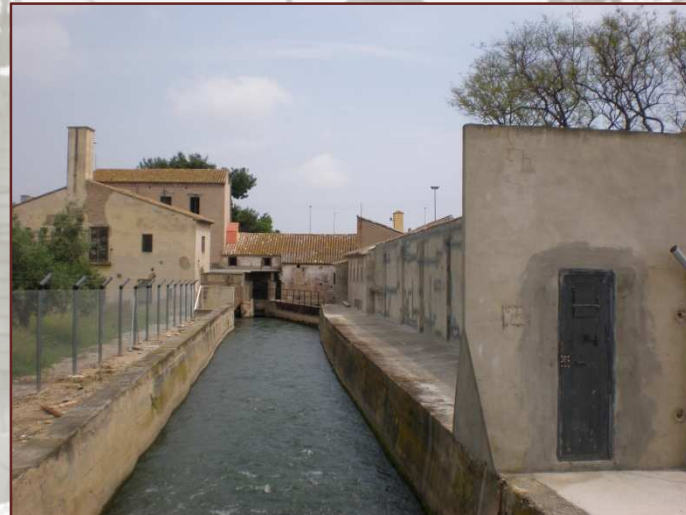
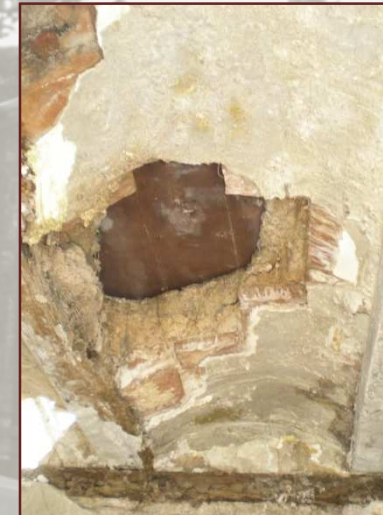
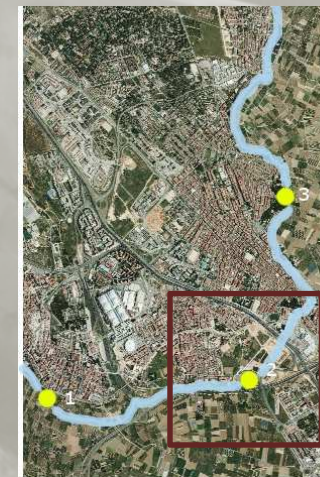
## Molino de Bonany

FACHADA Y PARTICIONES INTERIORES	Fábrica de ladrillo y mampostería. Muro de carga
CUBIERTA	Vigas de madera. Cubierta a una y dos aguas. Teja árabe.
ESTADO	Regular.

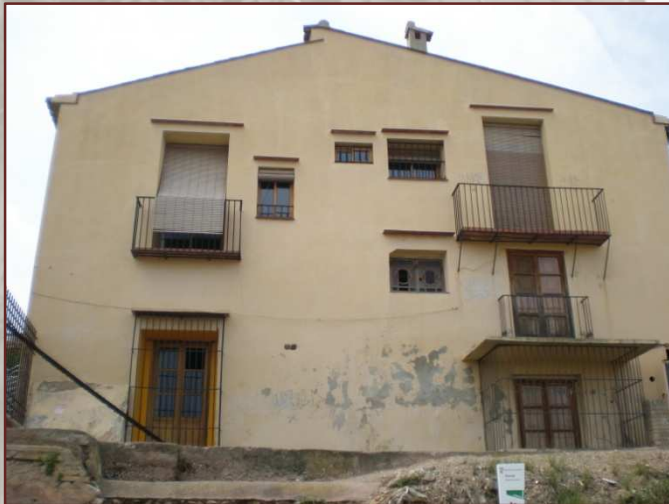
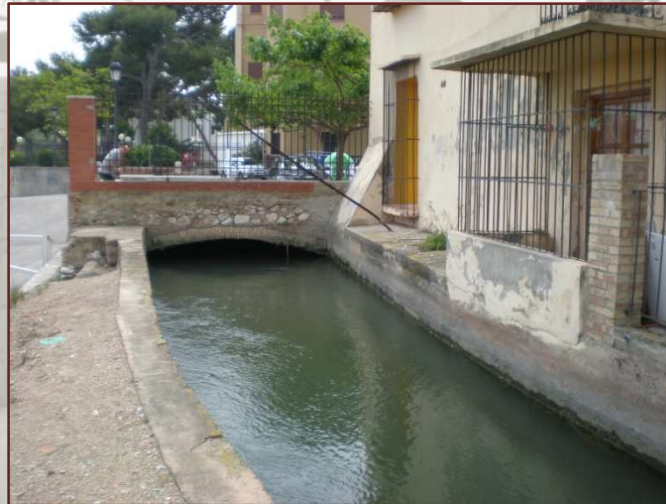
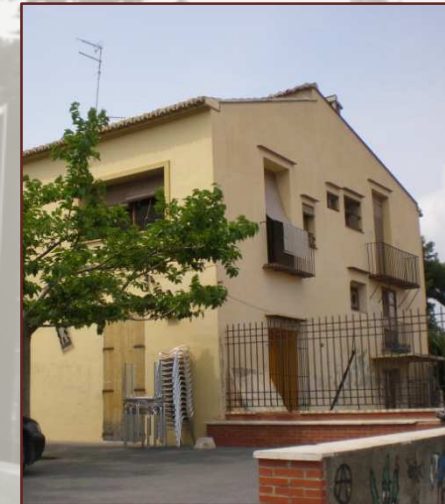
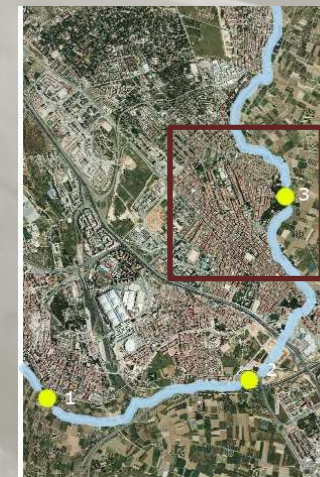
## Molino de Godella

FACHADA Y PARTICIONES INTERIORES	Mampostería. Muro de carga.
CUBIERTA	Vigas de madera. Cubierta a dos aguas. Teja árabe.
ESTADO	Bueno.

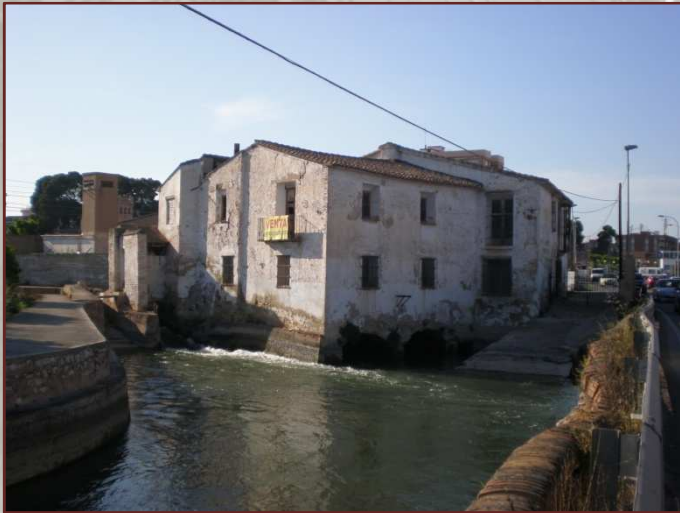
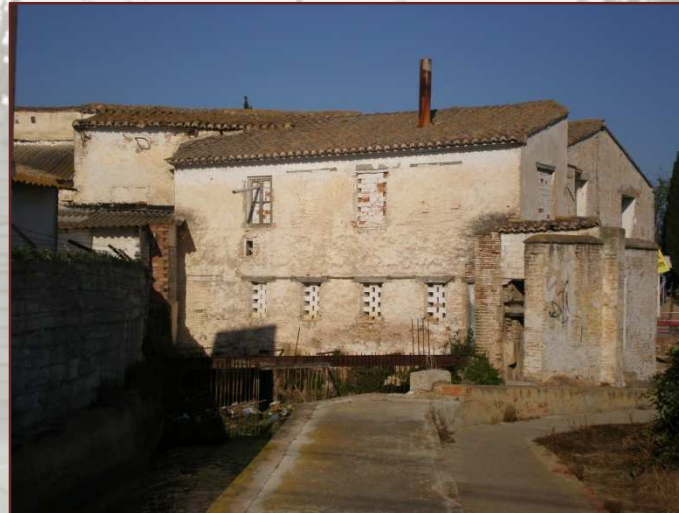
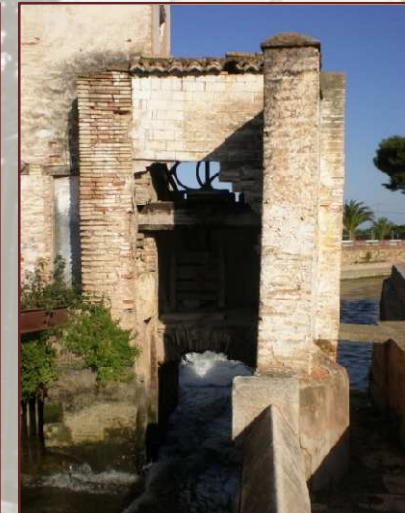
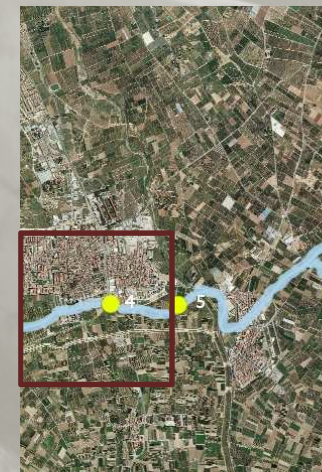
## Molino de Moncada

FACHADA Y PARTICIONES INTERIORES	Fábrica de ladrillo, mampostería. Muro de carga.
CUBIERTA	Cubierta a dos aguas, teja árabe, vigas de madera.

ESTADO	Regular
--------	---------

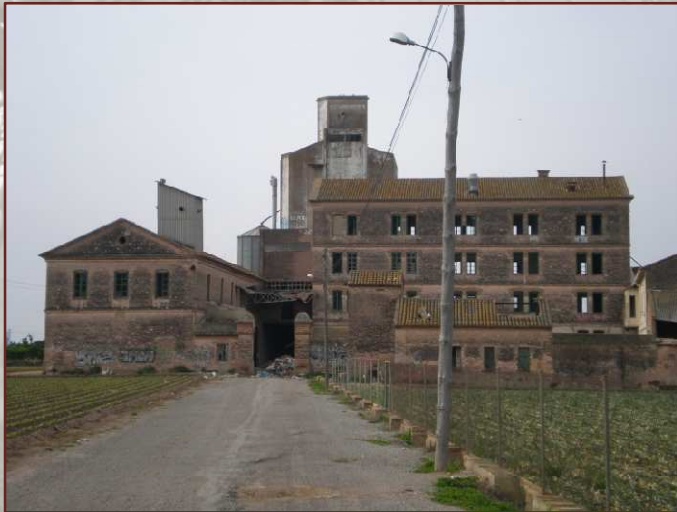
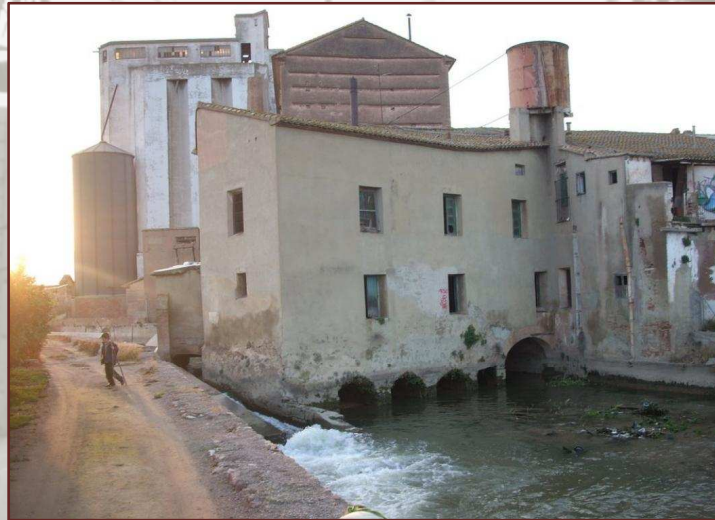
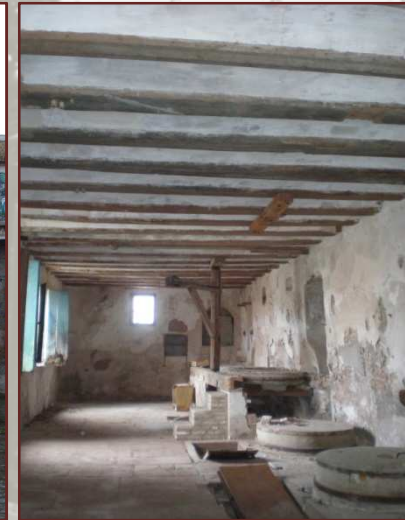
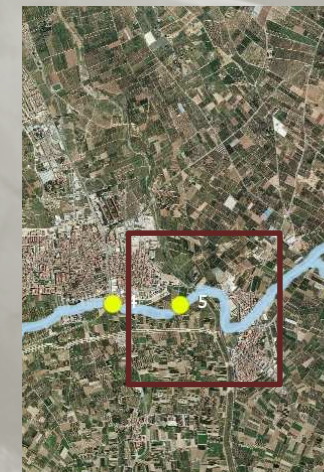
## Molino de Alfara

FACHADA Y PARTICIONES INTERIORES	Fábrica de ladrillo y mampostería. Muro de carga y pilares.
CUBIERTA	Vigas de madera y metálicas. Cubierta a dos aguas. Teja árabe.
CAUSAS	molino: desinterés por los materiales empleados en su construcción; fábrica: abandono y falta de vigilancia

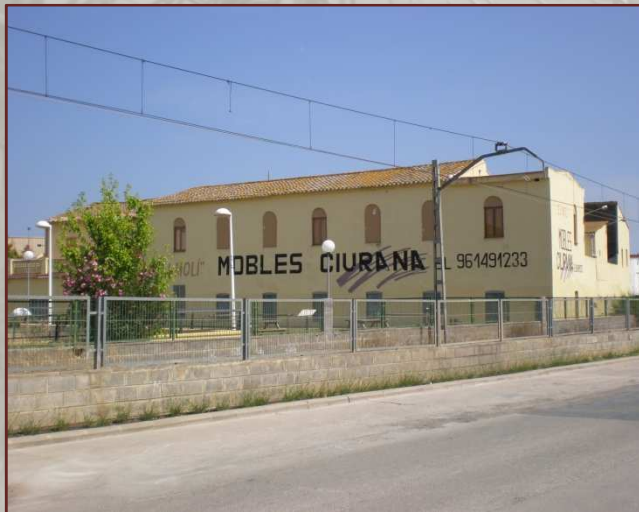
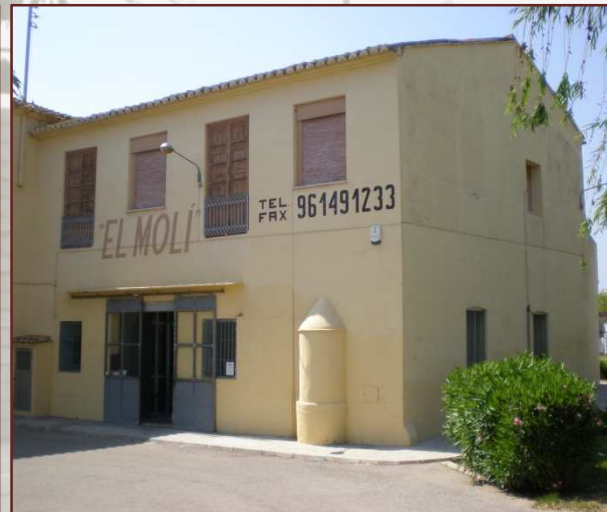
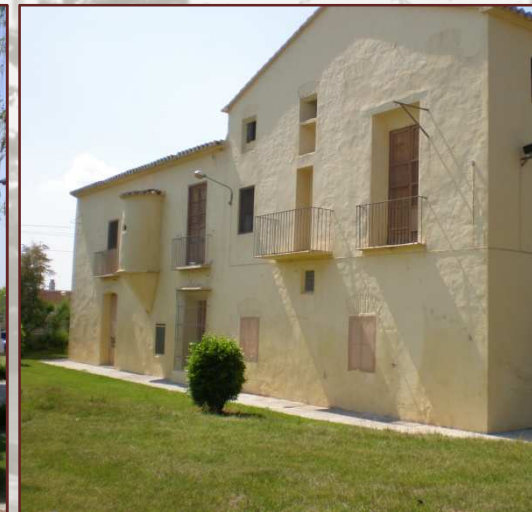
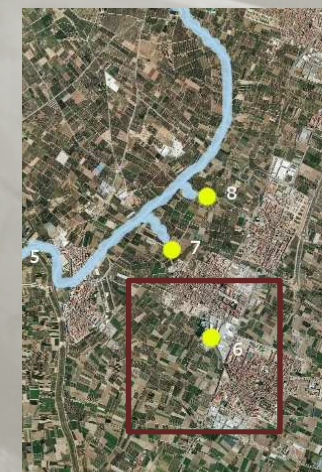
## Molino "Nou de Foios"

FACHADA Y PARTICIONES INTERIORES	Fábrica de ladrillo y mampostería. Muro de carga y pilares.
CUBIERTA	Vigas de madera. Cubierta a una y dos aguas. Teja árabe.
ESTADO	rehabilitado

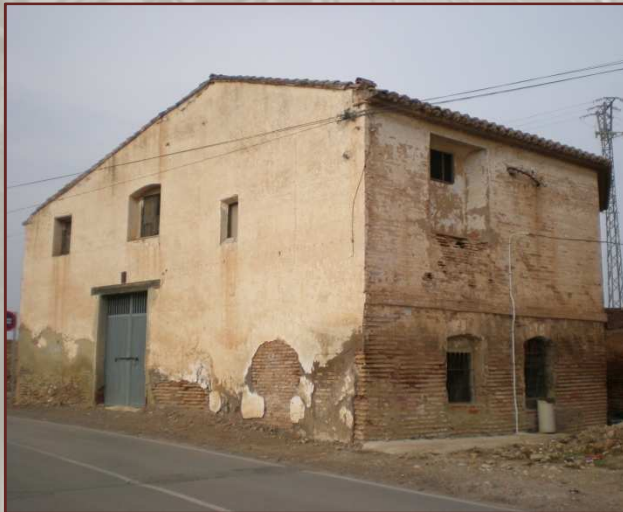
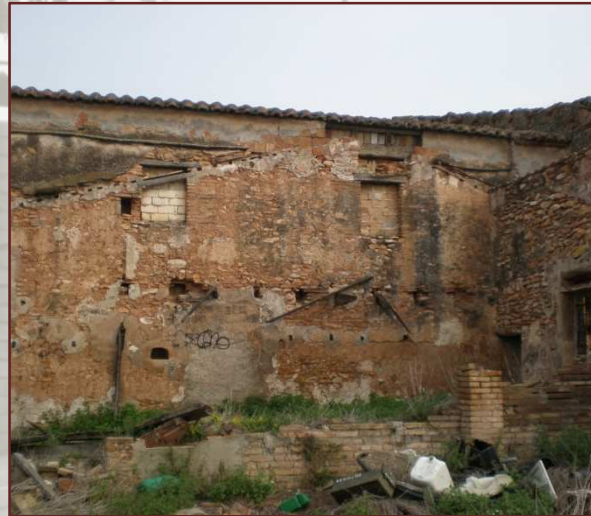
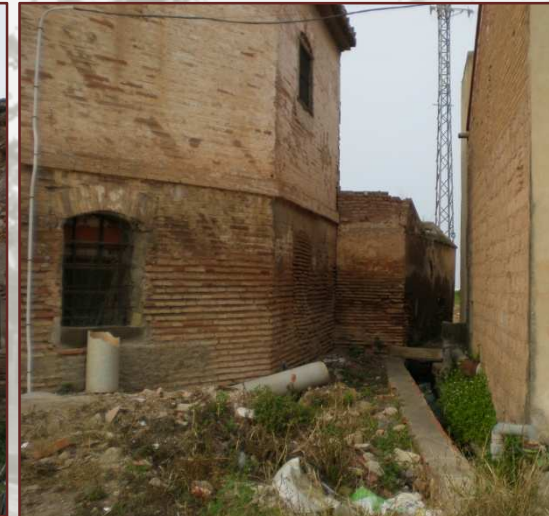
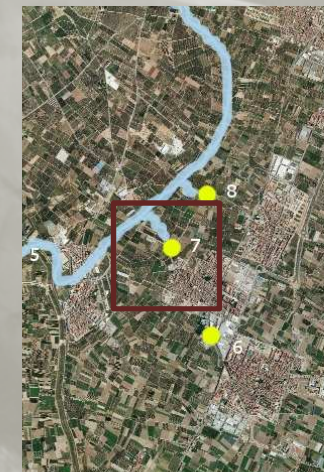
## Molino del "Roll de Foios"

FACHADA Y PARTICIONES INTERIORES	Fábrica de ladrillo. Muro de carga y pilares.
CUBIERTA	Vigas de madera. Cubierta a una, dos y tres aguas. Teja árabe.
ESTADO	Regular.

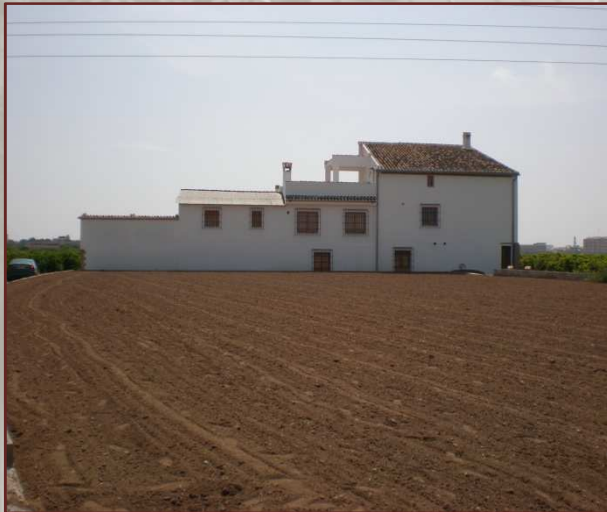
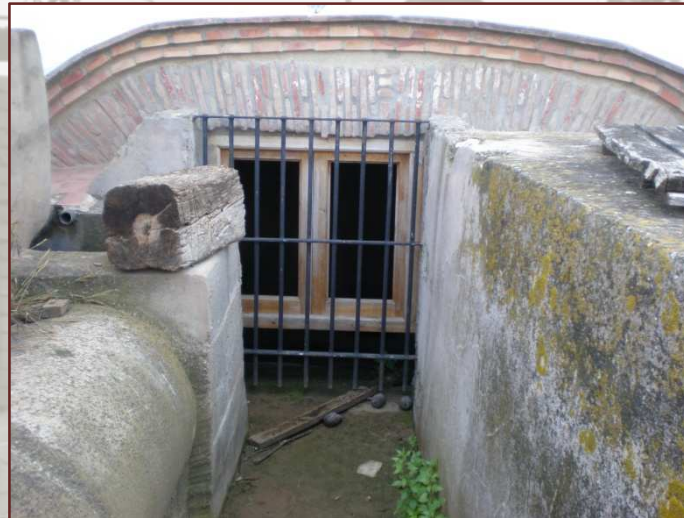
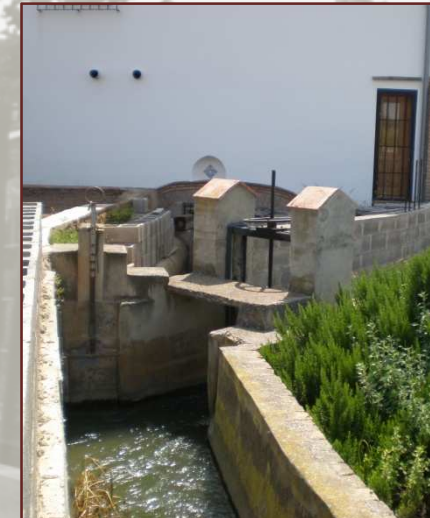
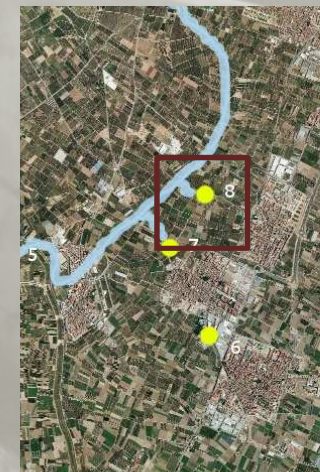
## Molino de Albalat

FACHADA Y PARTICIONES INTERIORES	Fábrica de ladrillo y mampostería. Muro de carga y pilares.
CUBIERTA	Vigas de madera. Cubierta a una y dos aguas. Teja árabe.
ESTADO	Bueno.

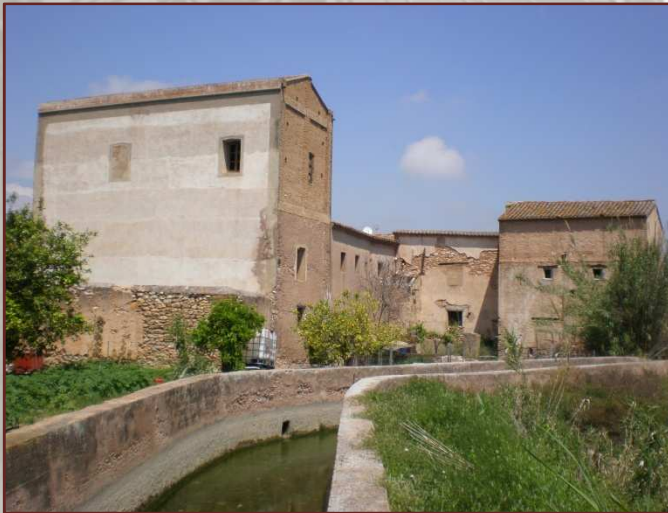
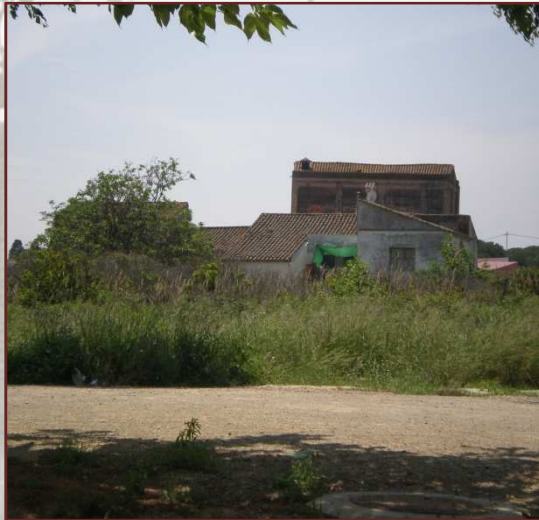
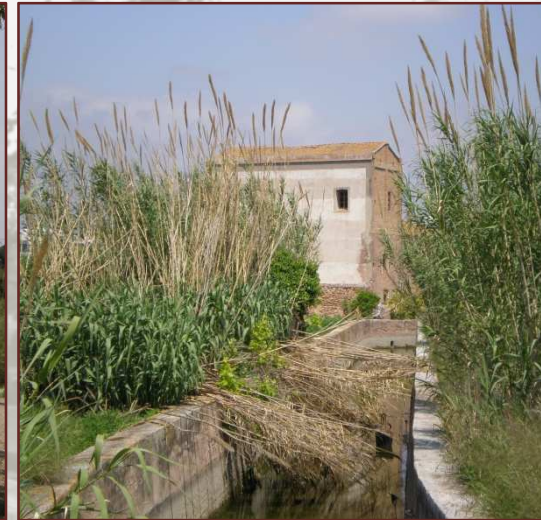
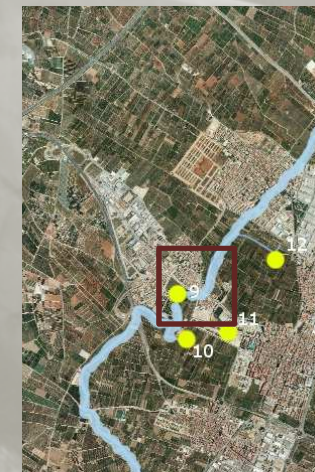
## Molino de la "Lloma"

FACHADA Y PARTICIONES INTERIORES	Fábrica de ladrillo y mampostería. Muro de carga.
CUBIERTA	Vigas de madera. Cubierta a una y dos aguas. Teja árabe.
ESTADO	Buena y regular.

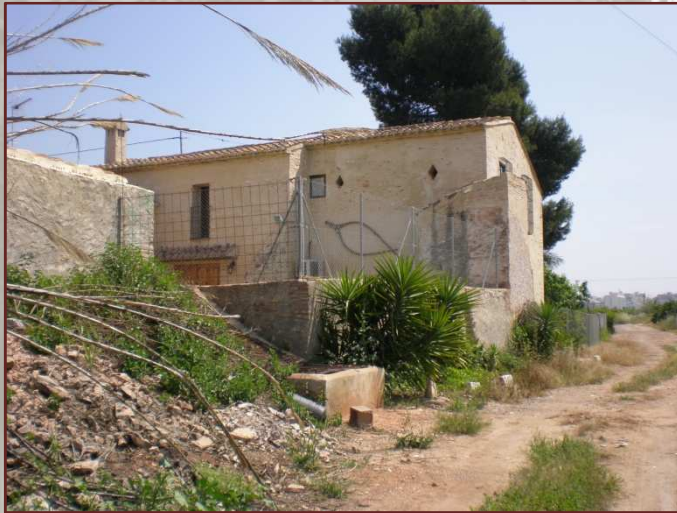
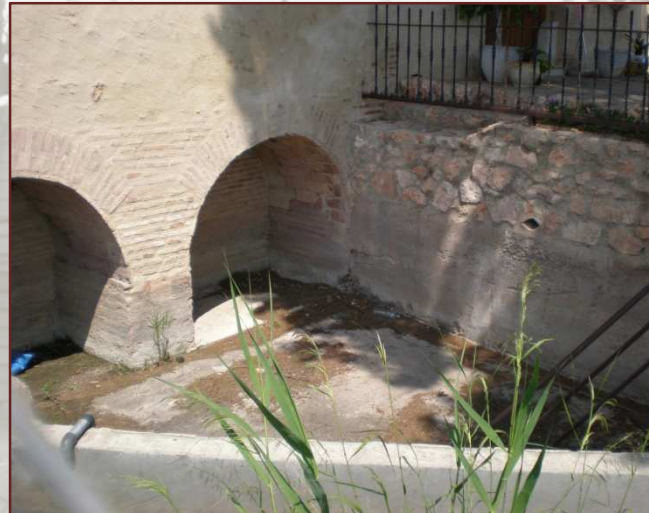
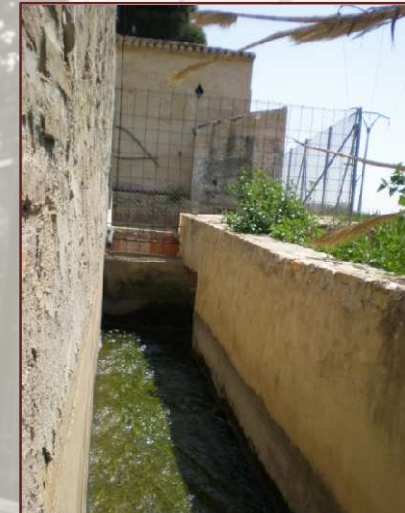
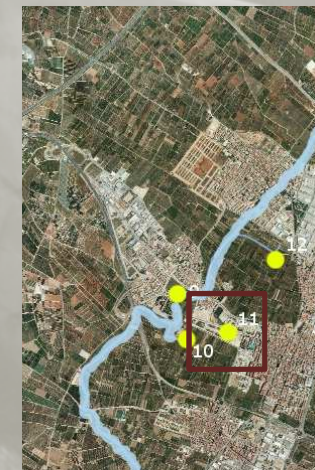
## Molino de "la Magdalena"

FACHADA Y PARTICIONES INTERIORES	Fábrica de ladrillo y pilares.
CUBIERTA	Vigas de madera. Cubierta a una y dos aguas. Teja árabe.
ESTADO	Bueno.

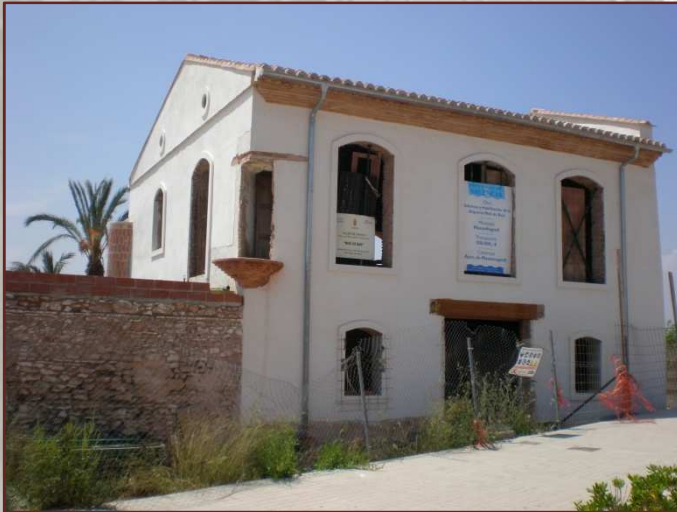
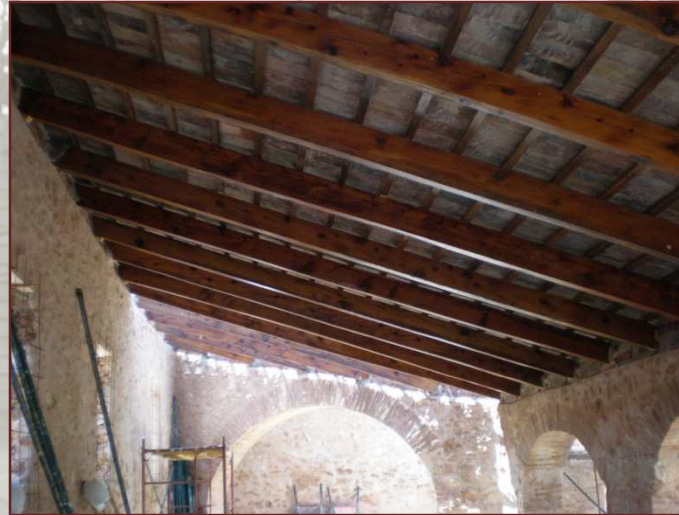
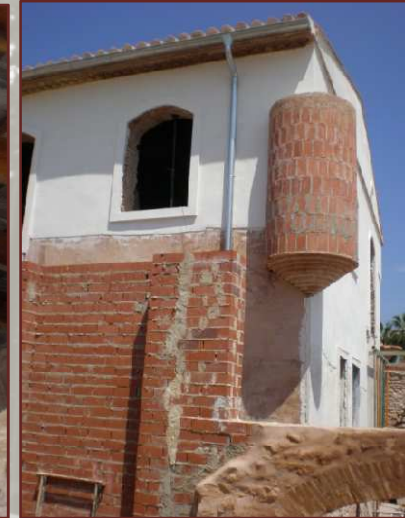
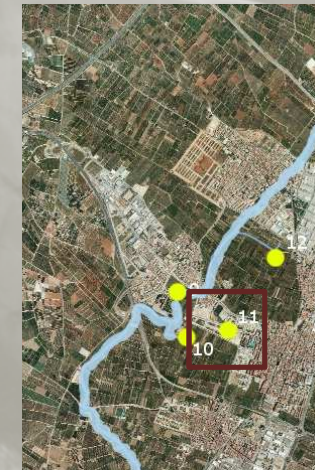
Molino de "Baix"

FACHADA Y PARTICIONES INTERIORES	Fábrica de ladrillo. Muros de carga.
CUBIERTA	Vigas de madera. Cubierta a una y dos aguas. Teja árabe.
ESTADO	En rehabilitación.

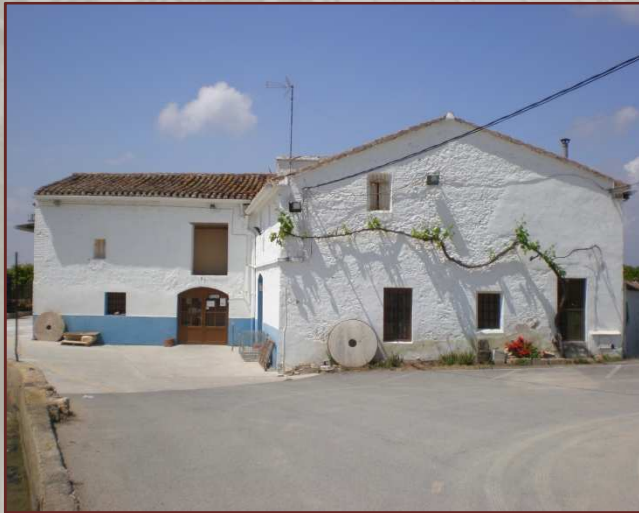
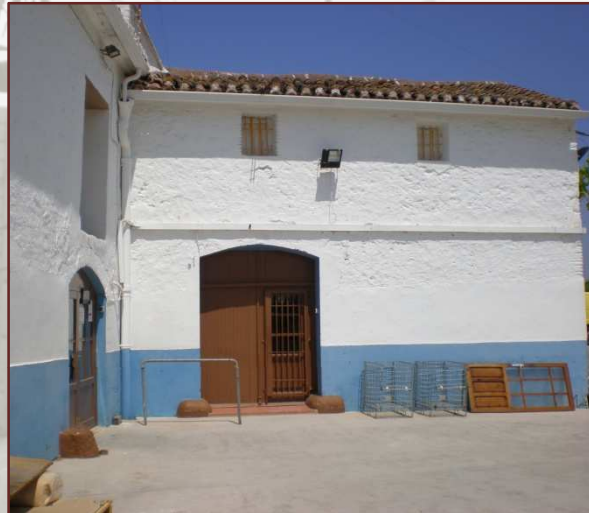
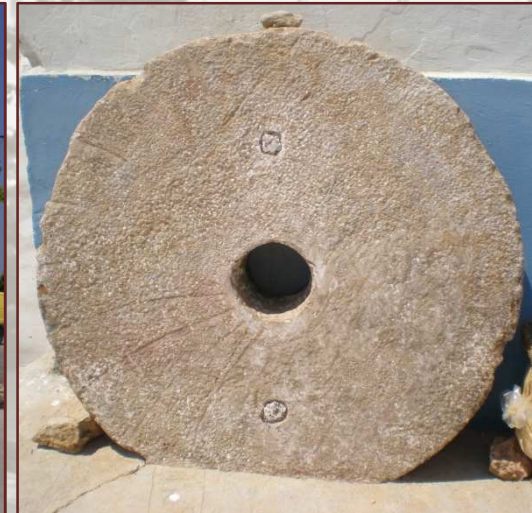
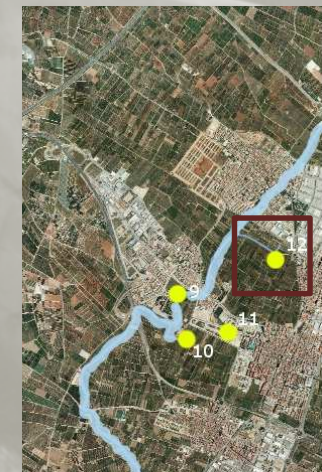
## Molino de Capa

FACHADA Y PARTICIONES INTERIORES	Fábrica de ladrillo. Muros de carga.
CUBIERTA	Vigas de madera. Cubierta a una y dos aguas. Teja árabe.
ESTADO	Bueno.

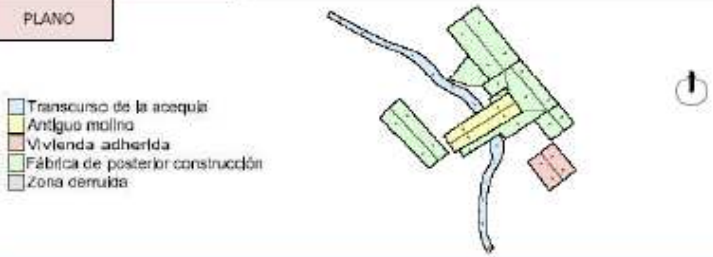
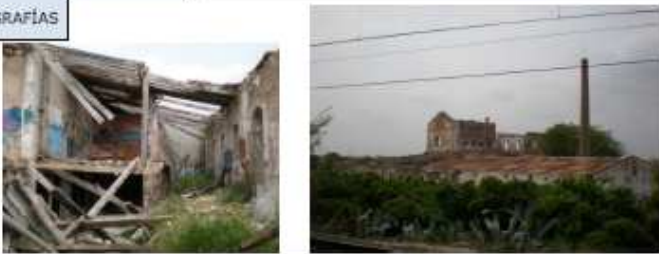
<ul style="list-style-type: none"> <li>Transcurso de la acequia</li> <li>Antiguo molino</li> <li>Vivienda adherida</li> <li>Fábrica de posterior construcción</li> <li>Zona derruida</li> </ul>	
ESTADO DE CONSERVACIÓN		
ESTADO	Abandono y ruinas.	
CAUSAS	Incendio.	
FOTOGRAFÍAS
