10.10. ITINERARIO 10: AVINGUDA DEL MARQUÉS DE BENICARLÓ

10.10.1. FICHAS EXPLICATIVAS_ITINERARIO 10_A Vinguda del Marqués de Bencarló

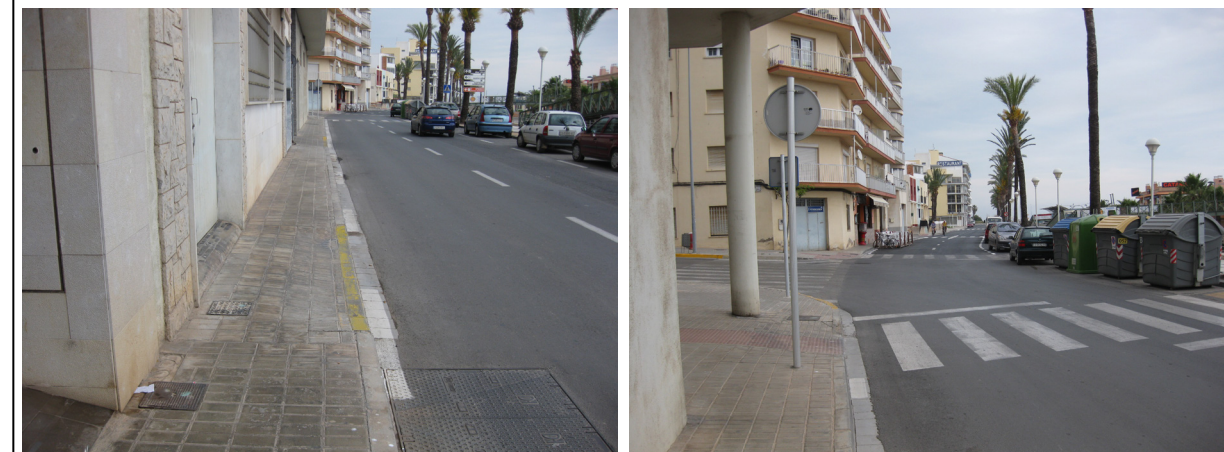
Itinerario peatonal Av. Marqués de Benicarló del nº 24 al nº 20. Acera con un ancho libre de obstáculos menor a las recomendaciones de 1,50 m. Existen agravantes en cuanto a que los vados de acceso a bajos privados interrumpen el itinerario peatonal atribuyendole a la acera en ese punto una pendiente transversal excesiva, mayor del 2 %. En el último tramo de esta acera se detecta una señalización vertical del paso de cebra cuya ubicación no es del todo correcta ya que se encuentra dentro del ancho libre de obstáculos

A medio o largo plazo ensanchar la acera acercándose lo máximo posible a las especificaciones de la referencia IPE1, IP2 e IP3 del punto de Diseño Técnico, con el fin de dar continuidad al margen izquierdo como itinerario accesible.

Desplazar la señal de tráfico al final de la acera con el fin de que no invadir el ancho mínimo de paso del itinerario peatonal.

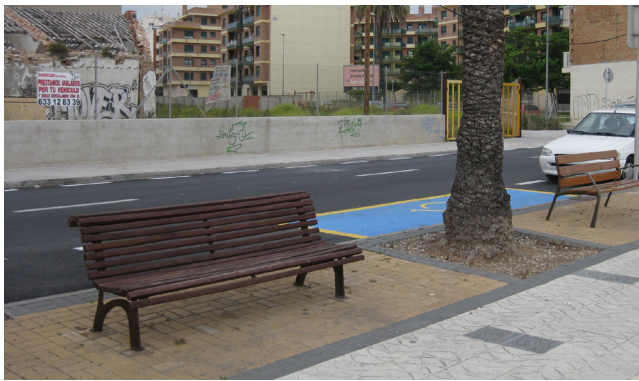
Banco en la Av. del Marqués de Benicarló. (Margén Paseo Maítimo). Diseño no adaptado; asiento sin reposabrazos en los extremos lo que implica dificultades para levantarse a las personas mayores y con muletas. Inexistencia de pavimento diferenciador para indicar la presencia del elemento.
mdi17	Altura del asiento	0,45 m ± 0,02 m	Cumple		
mdi18	Reposabrazos en los extremos	Sí	No		
mdi19	Altura del reposabrazos		No cumple		
mdi20	Profundidad del asiento	0,40-0,45 m	No cumple		
mdi21	Altura del respaldo	0,40 m	Sí		
mdi2	Pavimento diferenciado	-	No		
Contenedores					
mdi12	Reserva mínima		Sí

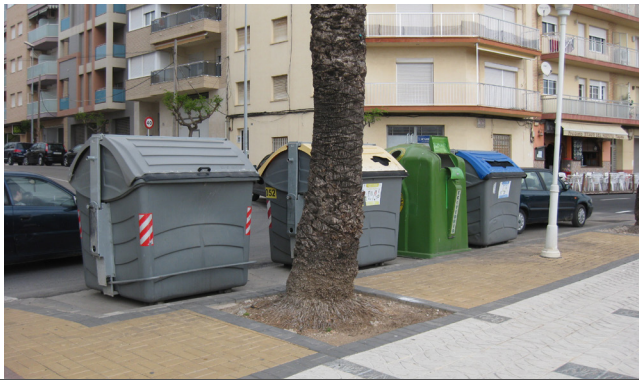
Contenedores situados en la Av. Marqués de Benicarló. Su diseño no es el más adecuado ya que la altura de la boca es superior a 1 metro. Además la ubicación es incorrecta, siendo inaccesibles desde el itinerario peatonal. Se recomienda la colocación de horquillas para delimitar su situación.

mdi13	Altura de la boca o mecanismos	0,70-1 m	Excesiva		
mdi34	Deben estar situados en la calzada	Sí	Sí		
mdi2	Pavimento diferenciado	-	No		
Alcorques en itinerario peatonal					
mdi42	Enrasados	Sí	No

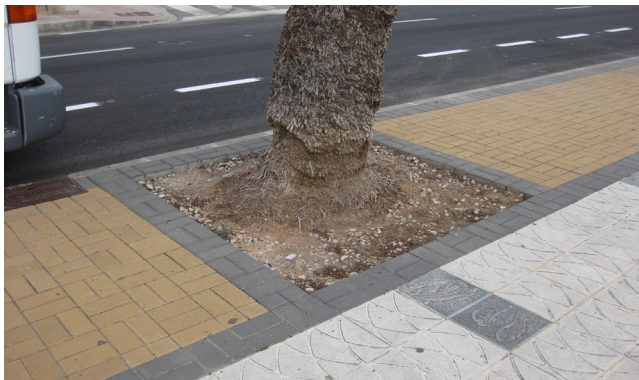
Ubicado en Av. Marqués de Benicarló. Alcorque descubierto, sin rejilla o similar y sin estar enrasado con el pavimento circundante para evitar un diferencia de nivel que pueda provocar accidentes. La rejilla deber ser permeable y sus dimensiones deben impedir problemas de movilidad para personas ciegas o con deficiencia visual y de otros usuarios.
mdi43	Cubiertos con rejillas o similar	Sí, si distancia borde elemento-fachada < 3m	No		
mdi44	Diámetro de la obertura ≤	2 cm	No
