# *Arquitectura tradicional Valenciana*

## *una adaptación de la barraca a la vida contemporánea*

**Cristina Ramos Furió**

Trabajo Final de Grado Septiembre 2018

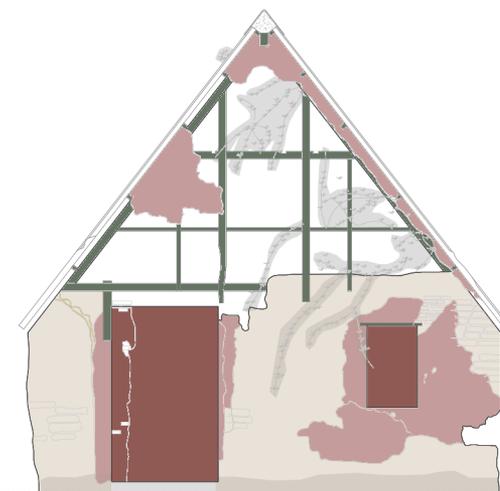
[Fig.34] Alzado este, patologías. Escala 1/100. Fuente: Cristina Ramos Furió

- ① Erosión del muro   ② Desconchados   ③ Elementos impropios   ④ Grietas por empuje de cubierta   ⑤ Vegetación   ⑥ Pudrición de la madera

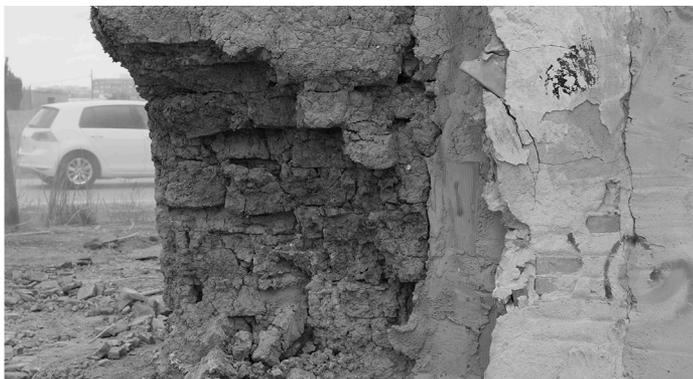
[Fig.35] Erosión del muro en el alzado este. Fuente: Cristina Ramos Furió

La erosión del muro puede tener un origen mecánico, químico o biológico. En nuestro caso al tratarse de un muro de adobe, es de gran importancia su revestimiento que lo protege de los agentes atmosféricos y de las patologías derivadas de ello. Además en este caso existe una fuerte presencia de vegetación en el perímetro de la construcción, las raíces de ésta vegetación han penetrado en el muro provocando daños importantes. La eliminación de ésta vegetación ha ocasionado perdidas parciales del muro.

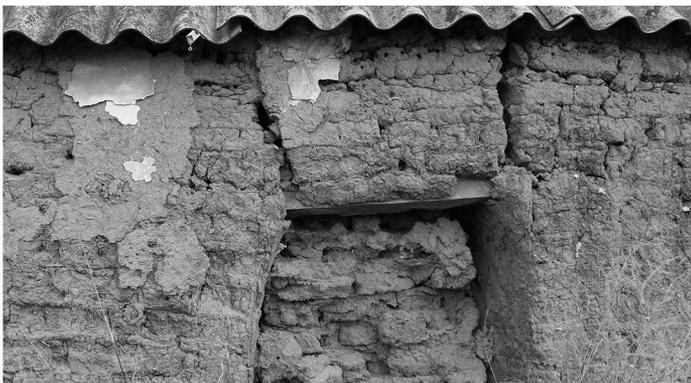
[Fig.38] Grietas en el alzado sur. Fuente: Cristina Ramos Furió

En este caso encontramos grietas en el muro por empuje de la cubierta debido a la desconexión de la estructura que forma la cubierta. En concreto se observa que estas grietas suelen aparecer en los huecos de fachada, espacios con menor capacidad de soporte de cargas debido a la interrupción del muro autoportante de abobe. Deducimos que para evitar este fenómeno se reforzó los dinteles y las jambas de los accesos a la barraca con fabrica de ladrillo, con la intención de aportar una mayor resistencia.

Se procederá al cosido de grietas detectadas en el muro de adobe, para evitar que éstas aumente en un futuro. “Para mejorar el agarre se puede añadir estaquillas perpendiculares a las llaves en sus extremos o mediante una red de esparto aplicada entre las estacas.”<sup>2</sup>

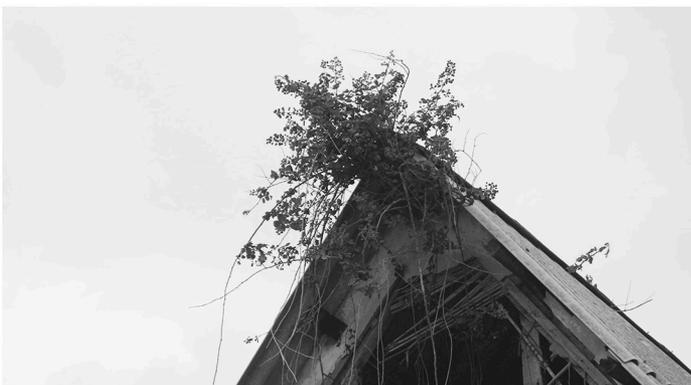
[Fig.39] Presencia vegetación en cubierta. Fuente: Cristina Ramos Furió

Ambos hastiales se encuentran totalmente descubiertos debido a la pérdida del cañizo que componía el revestimiento de los hastiales. Esto ha favorecido al crecimiento de la vegetación en cubierta, que en algunos casos cubre parte del hastial. *“La falta de limpieza y mantenimiento de la cubiertas suele ser responsable de la aparición de vegetación en la coronación del edificio.”*<sup>3</sup>También encontramos vegetación impropia de grandes dimensiones en el perímetro de la barraca, que poco a poco ha ido invadiéndola provocando daños en los paramentos de ésta.

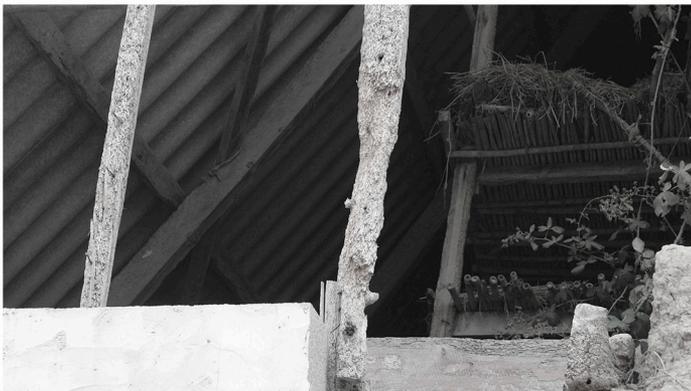
[Fig.40] Pudrición madera hastiales. Fuente: Cristina Ramos Furió

La pudrición es una enfermedad muy común en la madera que puede producir daños en la estructura interna, que en este caso se trata de la estructura de los hastiales. Este fenómeno aparece cuando asciende el contenido de humedad o en nuestro caso cuando la madera esta a la intemperie sin ningún de protección.

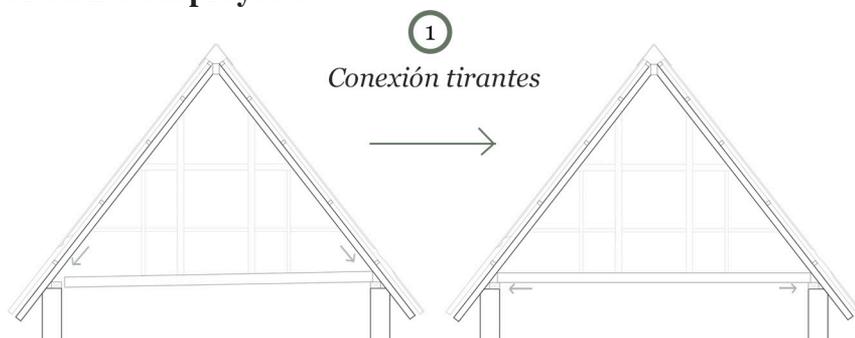
①  
Conexión tirantes**[Fig.41]** Estructura cubierta. Fuente: Cristina Ramos Furió

La desconexión de los tirantes producen abombamientos y grietas en los muros, comprometiendo la estabilidad del cerramiento autoportante. En el proyecto conectamos los tirantes mediante una nueva viga de coronación para mejorar el apoyo de éstos, distribuyendo correctamente las acciones de cubierta. En el caso de pudrición de éstos tirantes o elementos que componen la formación de cubierta se les dará un tratamiento antixilófago para su conservación.

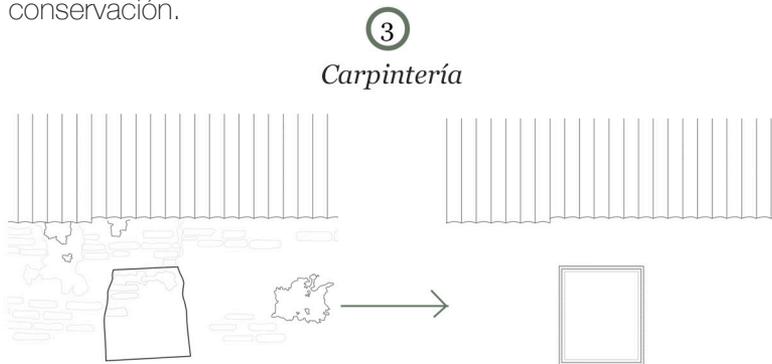
③  
Carpintería**[Fig.43]** Huecos en fachada. Fuente: Cristina Ramos Furió

En cuanto a los huecos en fachada se procederá a abrirlos, ya que actualmente están cerrados para evitar el acceso a la barraca. Además se reforzaran las jambas y dinteles para evitar la aparición de nuevas grietas. Por lo que respecta a la carpintería estará compuesta por un marco sencillo de madera que abarcará el ancho del muro.
