LA ARQUITECTURA DE WALTER BETANCOURT. HISTORIA, ANÁLISIS CONSTRUCTIVO Y ESTADO DE CONSERVACIÓN.

EL MUSEO DE LA LUCHA CLANDESTINA, EL PARQUE DEL AJEDREZ Y EL
FRUTICUBA.

PROYECTO FINAL DE GRADO

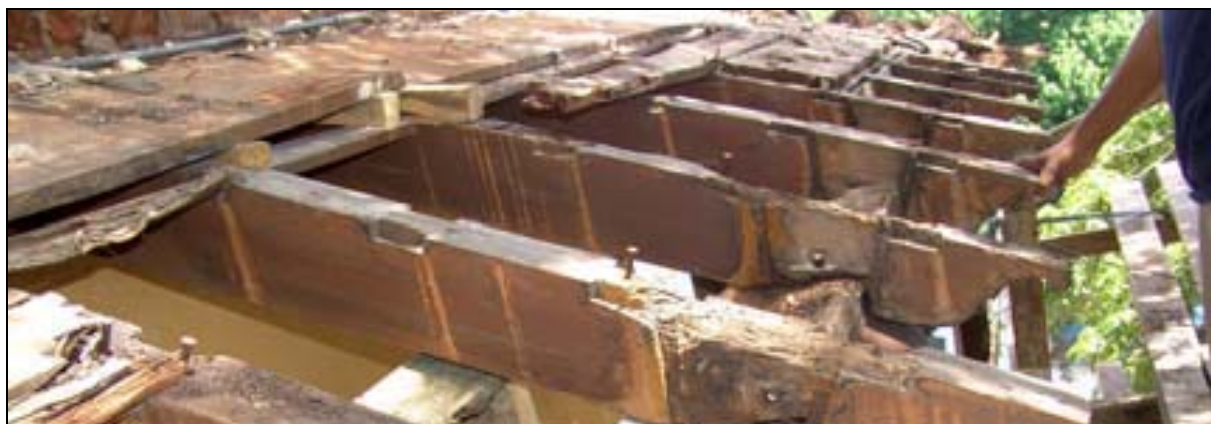
Fotografía de la cubierta, una vez desmontadas las tejas, Se aprecia la pudrición de la madera. 2006

- En relación a las filtraciones de agua provenientes de la cubierta, se desmontaron las tejas de la zona afectada (Sala imprenta y techo comedor), se revisó y reforzó la estructura, a continuación se colocaron 3 manos de cartón asfáltico y se volvió a colocar las tejas criolla.

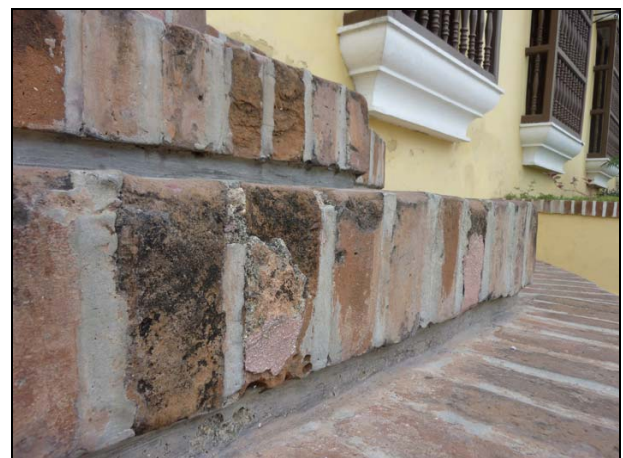
Peldaños, erosionados y desgastados

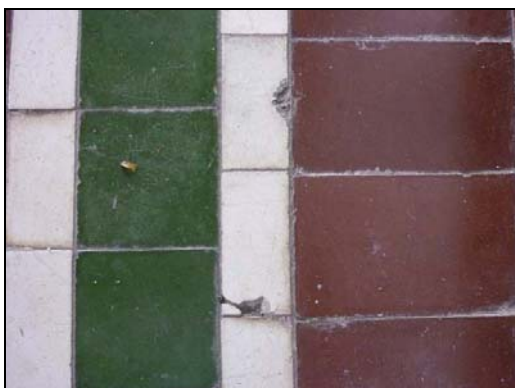
Pequeños descendimiento y roturas en pavimento

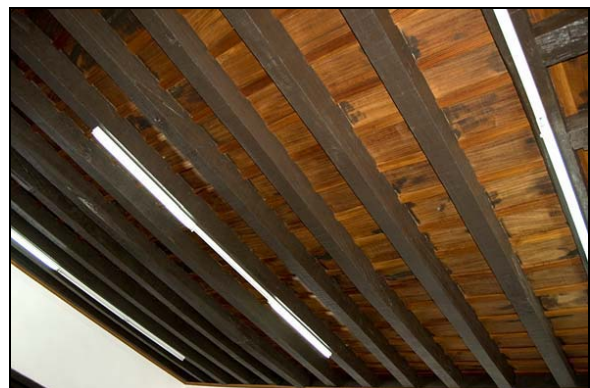
Techos en aparente buen estado de conservación

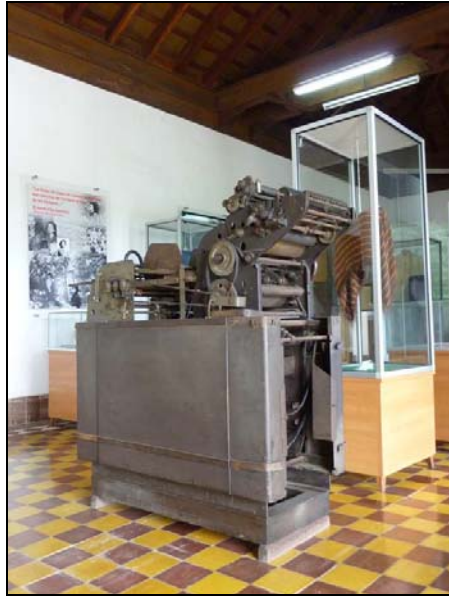
Imprenta Multilith
El pavimento se encuentra descolorido, desgastado y con pequeñas roturas.

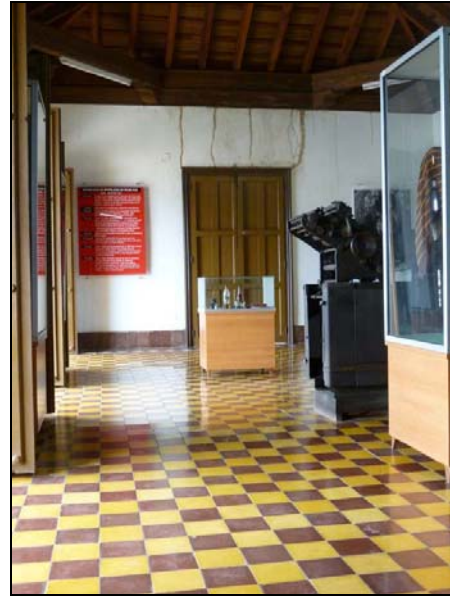
Muros fachada este, grandes manchas de humedad y regueros de comején

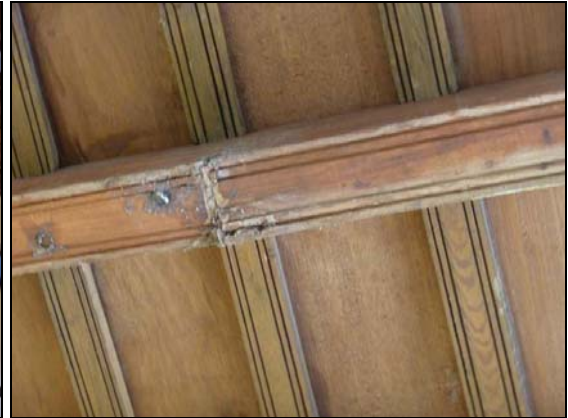
Pudrición en viga, aparición de grieta
transversal

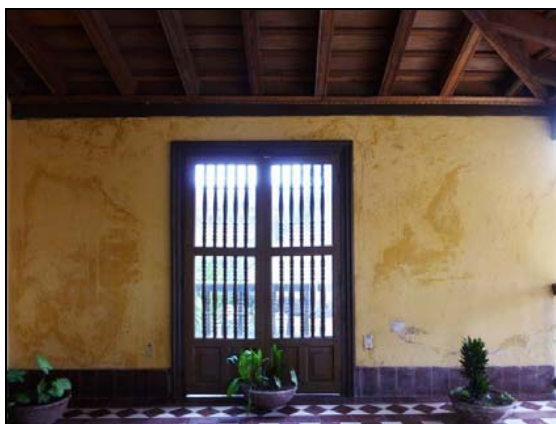
Manchas de humedad en la totalidad del
muro este

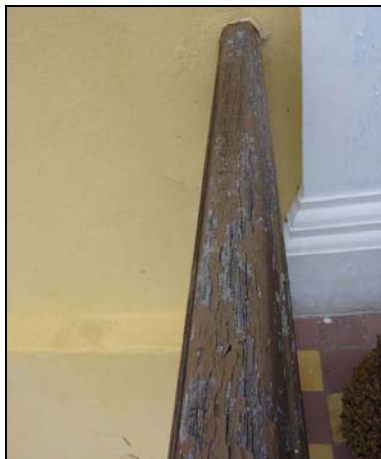
Barandilla cuarteada

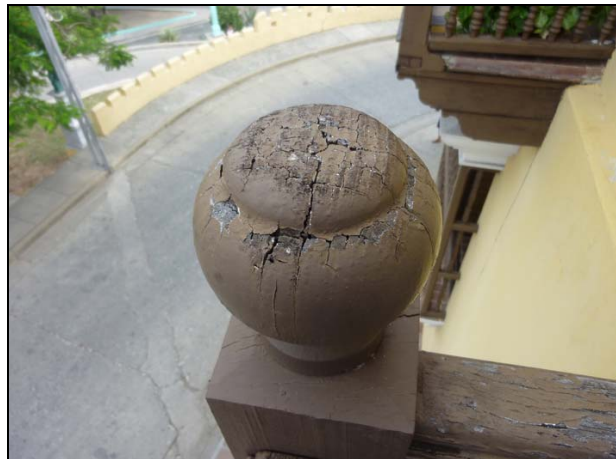
Pomo decorativo agrietado y cuarteado

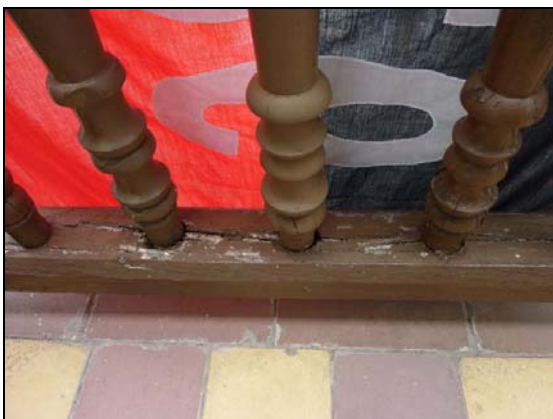
Travesaños fracturado

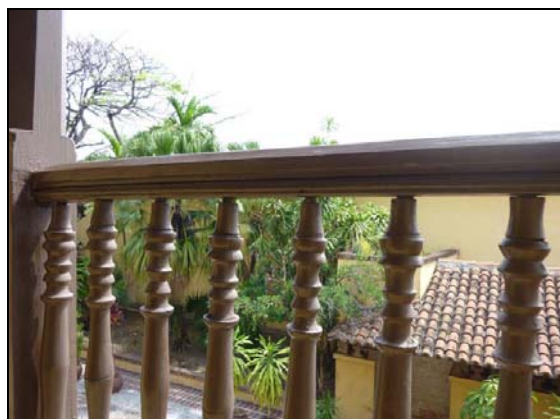
Descuelgue de barrotes

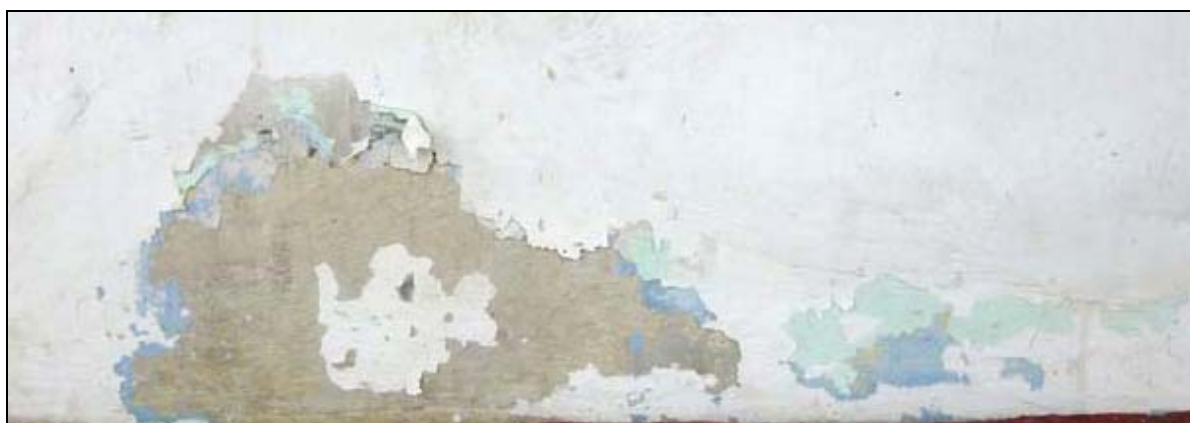
Analizando los desconchados que aparecen en la parte exterior del muro del edificio, se puede apreciar que existen varias capas de pintura anteriores a la actual. Una primera de un color azul turquesa y sobre ésta, otra segunda capa un azul celeste. Esto nos indica que el edificio no siempre estuvo pintado en color blanco actual. Sin poder afirmar categóricamente, ya que carecemos como ya se ha dicho de documentación escrita que lo avale, se podría decir que el color original del edificio debió de ser azul turquesa, como indica la primera capa de pintura existente en el muro.

Desconchados_ distintas capas de pintura

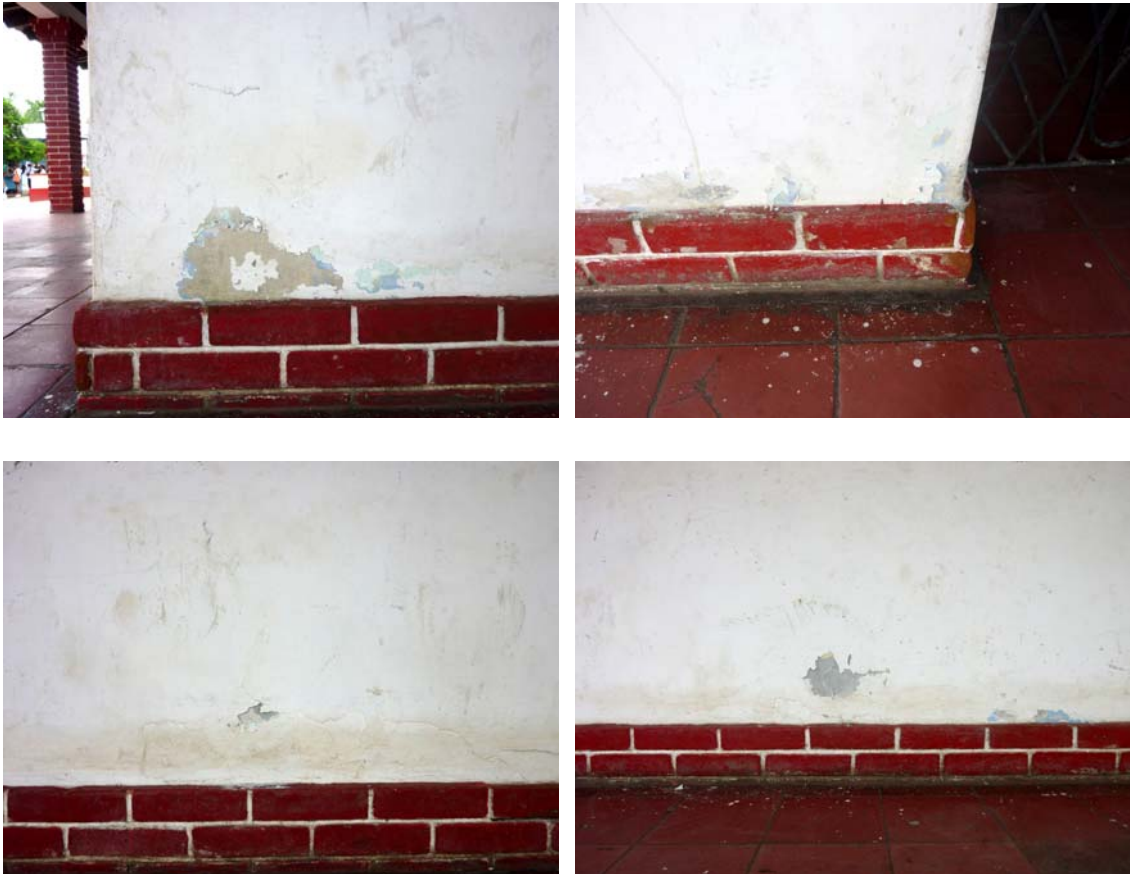
Desconchados en parte baja muro exterior

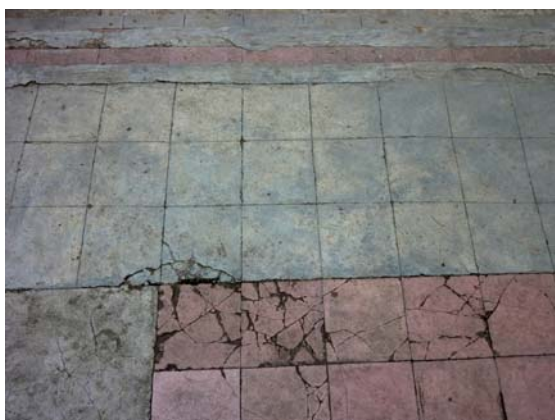
Rotura pavimento zona cielo abierto

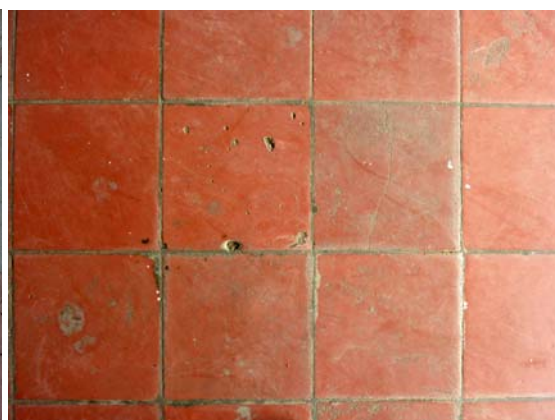
Rotura pavimento zona corredor

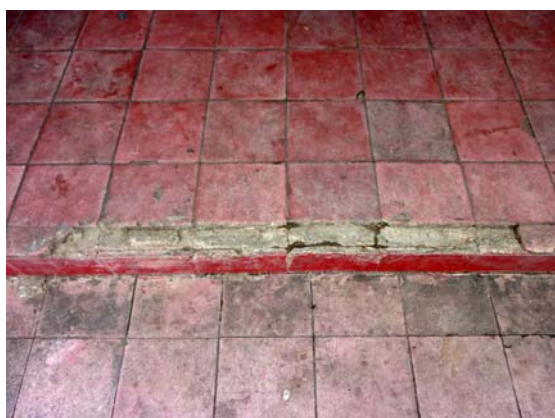
Desprendimiento de piezas

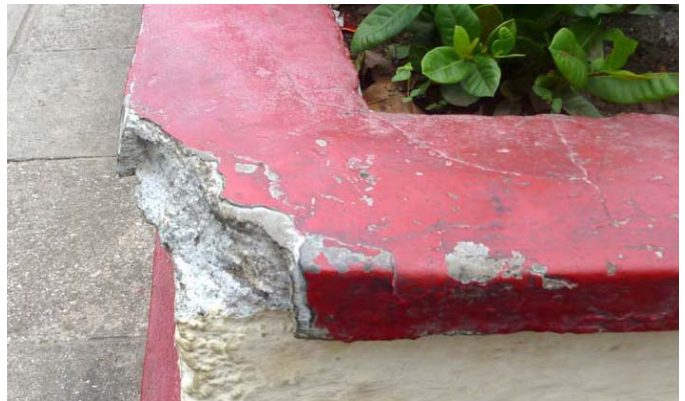
Rotura albardilla
