TRABAJO FIN DE MÁSTER DE CONSERVACIÓN DEL PATRIMONIO ARQUITECTÓNICO

ANÁLISIS HISTÓRICO, CONSTRUCTIVO Y PATOLÓGICO DEL MOLINO ARROCERO DE SAN JOSÉ DE BENETÚSSER (VALENCIA)

Laura Sorní Torrecilla
Tutores Rafael Marín Sánchez
Santiago Tormo Esteve

Febrero 2019

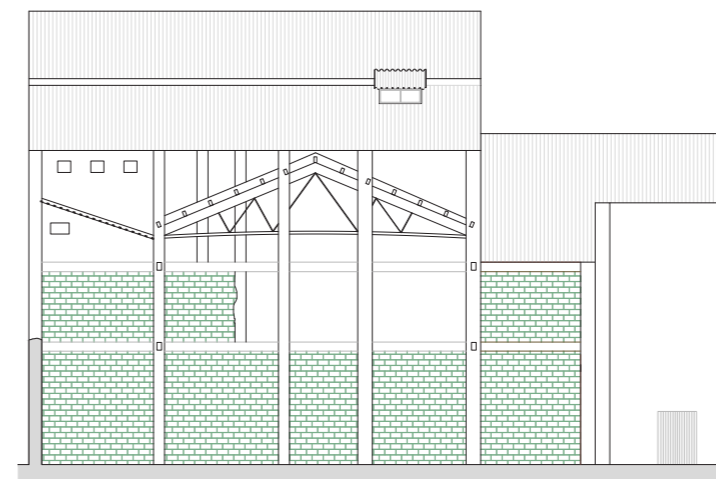
Es una mala solución constructiva ya que se ejecutó a modo de cerramiento y no se aplicó ningún revoco en su cara exterior para evitar su deterioro, por lo que actualmente se aprecia en su cara interior eflorescencias; además de ser una solución constructiva que nada tiene que ver con el resto de la edificación. En futuras intervenciones debería retirarse o sustituirse este cerramiento.

Fig. 10.23 Alzado norte en el que se ha grafiado de color verde el cerramiento realizado a base de ladrillo hueco colocado a panderete.

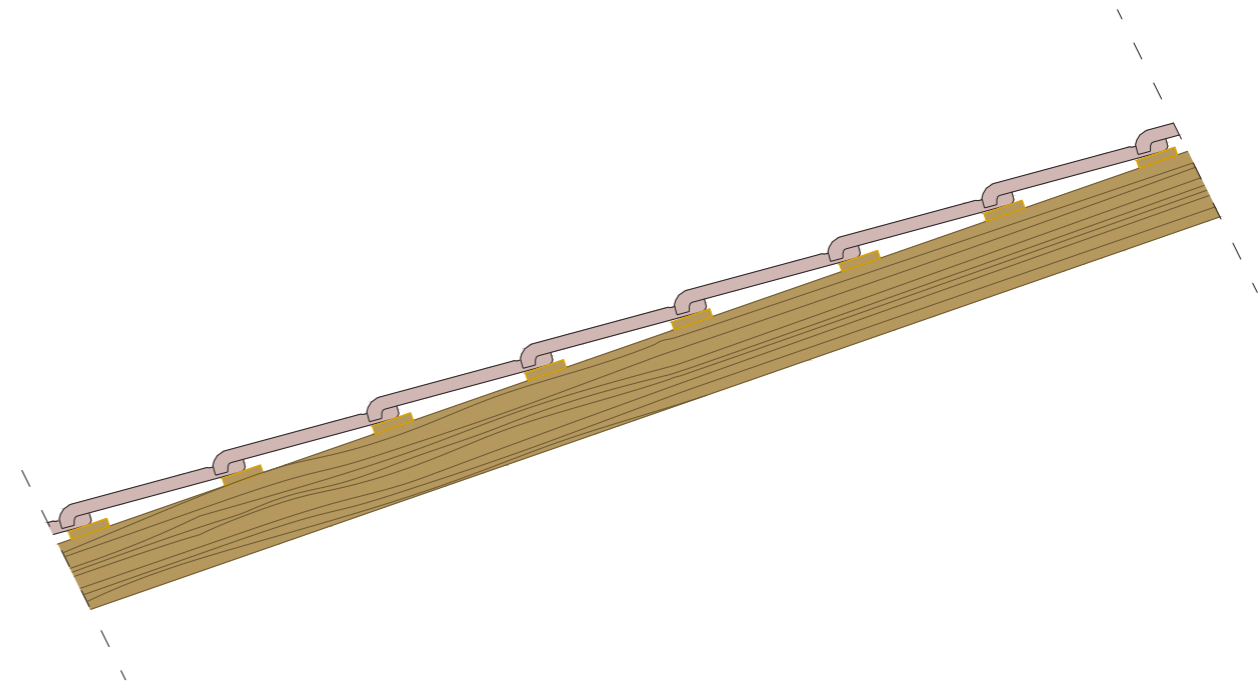
Hay zonas con tejas rotas y movidas y se produce una continua entrada de agua al edificio, produciendo deterioro de la estructura de madera de la propia cubierta y a su vez de los muros y forjados que se encuentran bajo esta.

Fig. 10.54 Tramo de cubierta con teja apoyada directamente sobre las correas de madera.

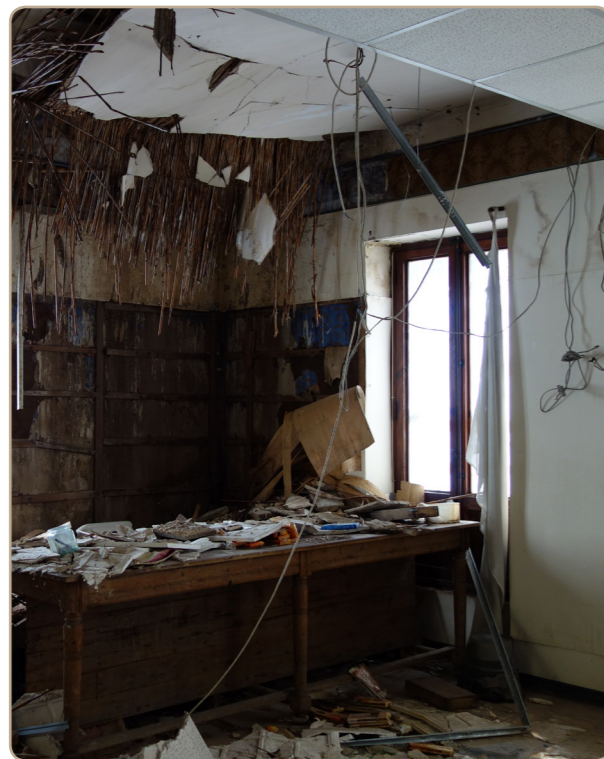
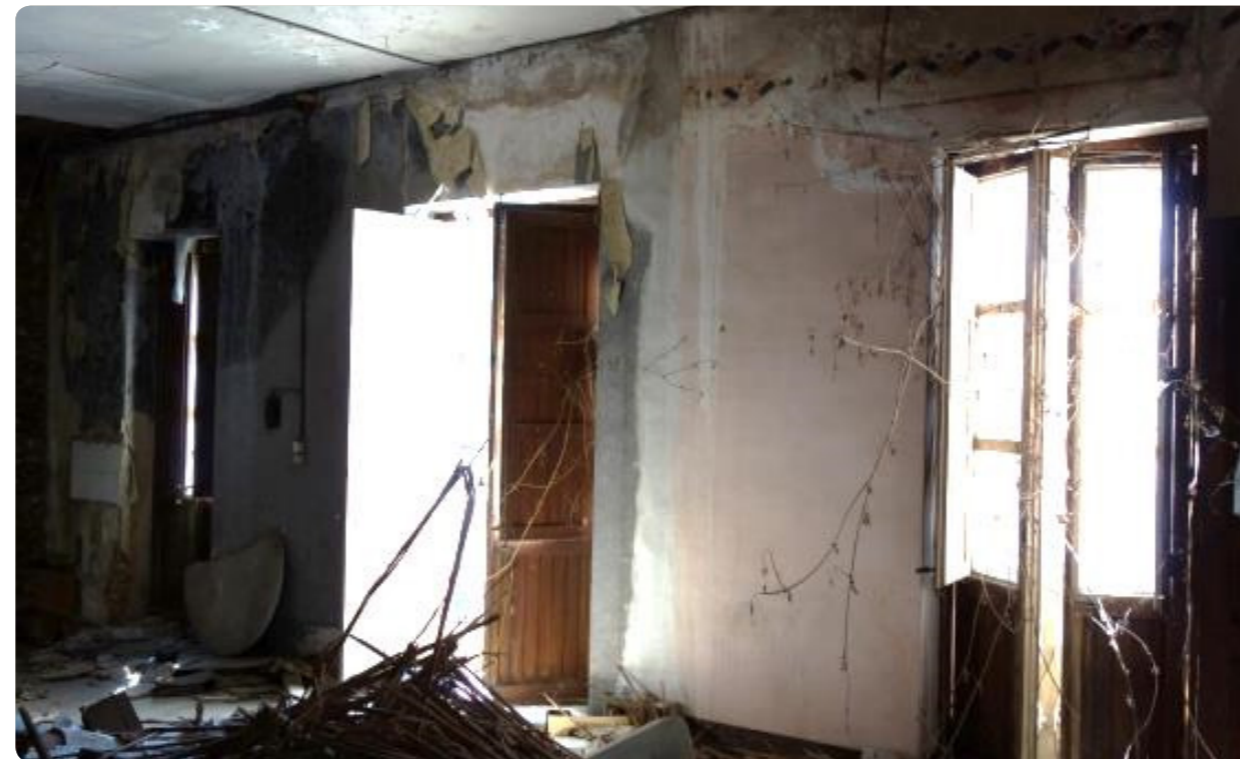
Fig. 10.56 (Izquierda) PB cuerpo lateral izquierdo. Se aprecia pintura tonos azules, empapelado posterior y recubrimiento con cartón-yeso. Se aprecia también el falso techo de cañizo para ocultar forjado de vigueta y revoltón y un segundo falso techo más actual con perfilera metálica y placas de yeso.

Fig. 10.57 (Derecha) Planta superior del cuerpo lateral izquierdo. Se aprecia pintura clara en los muros con cenefa, en la zona del final se aprecia un papel de pared en tonos azules grisáceos desprendido.

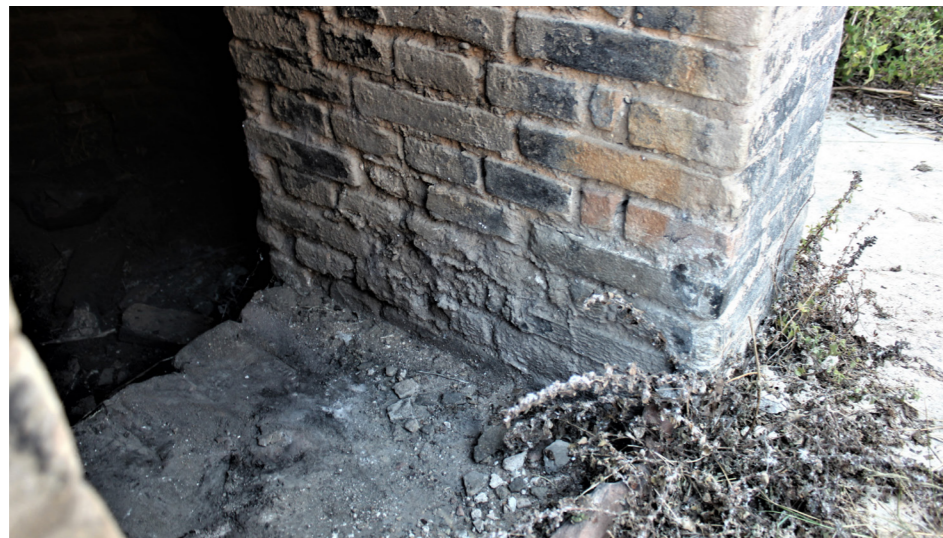
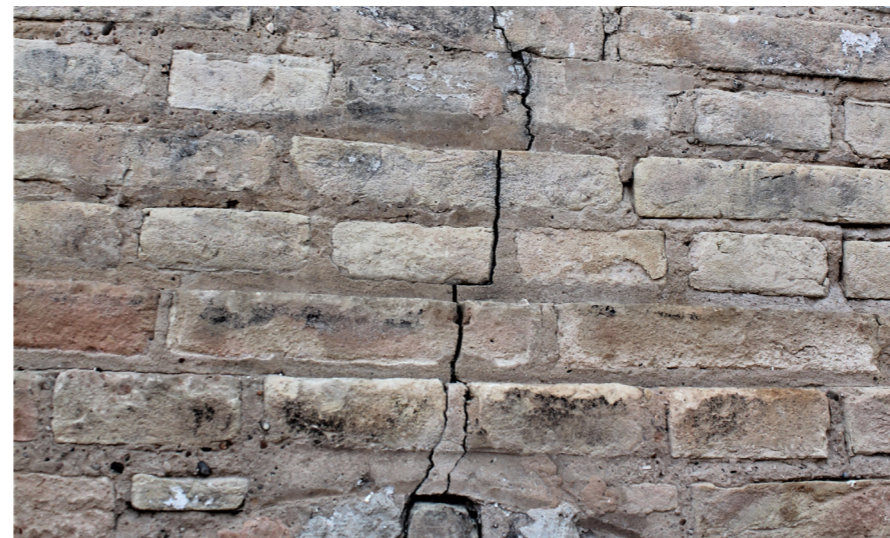
Fig. 10.102 (Derecha abajo) Vista de grieta producida en la parte superior del acceso. Rotura tanto por junta como por ladrillo.

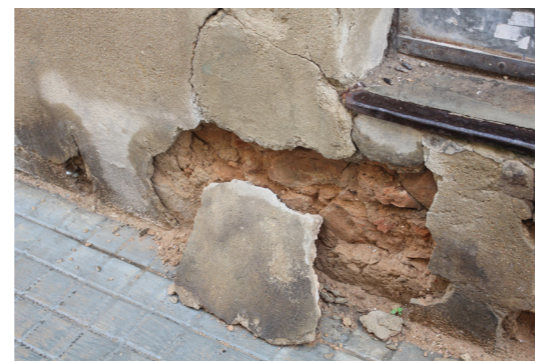
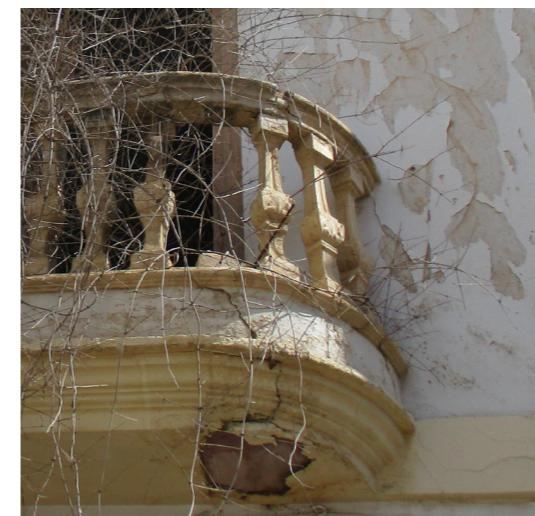
Fig. 11.1 (Izquierda arriba) Grietas en el muro de fachada a causa de dintel de madera inferior.

Fig. 11.2 (Derecha arriba) Grieta en todo el espesor de antepecho y pérdida de material de muro en la zona del dintel del hueco.

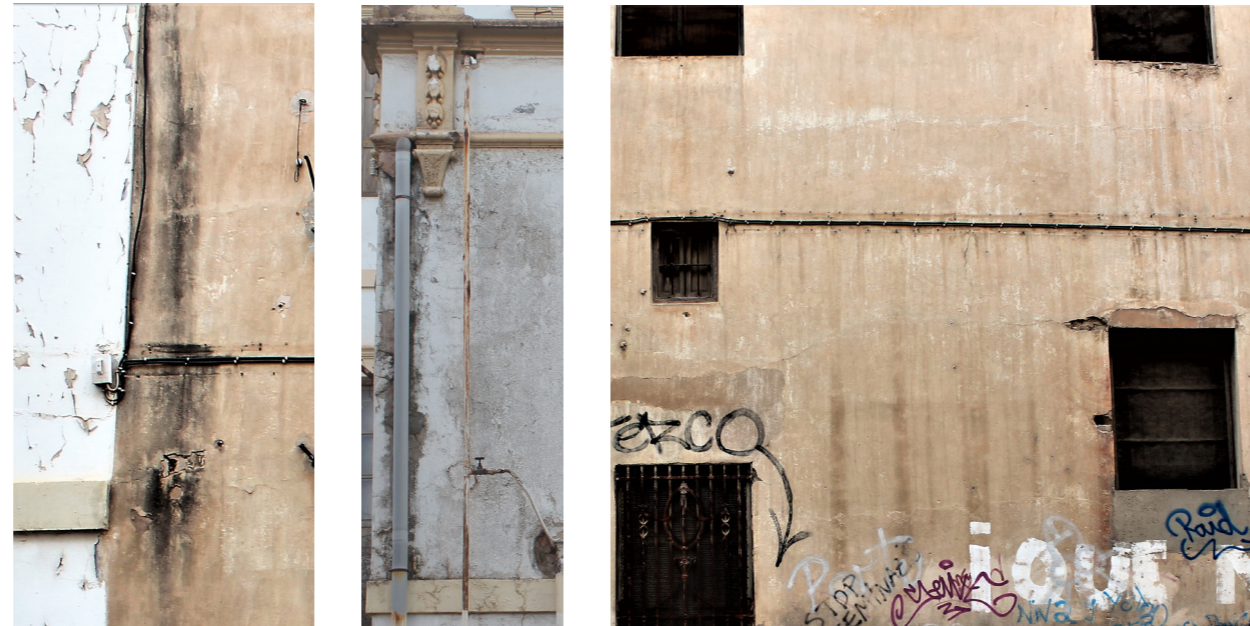
Fig. 11.7 y 11.8 Ensuciamiento debido a existencia o preexistencia de bajante.

Fig. 11.9 Lavado diferencial de muro orientado a levante.

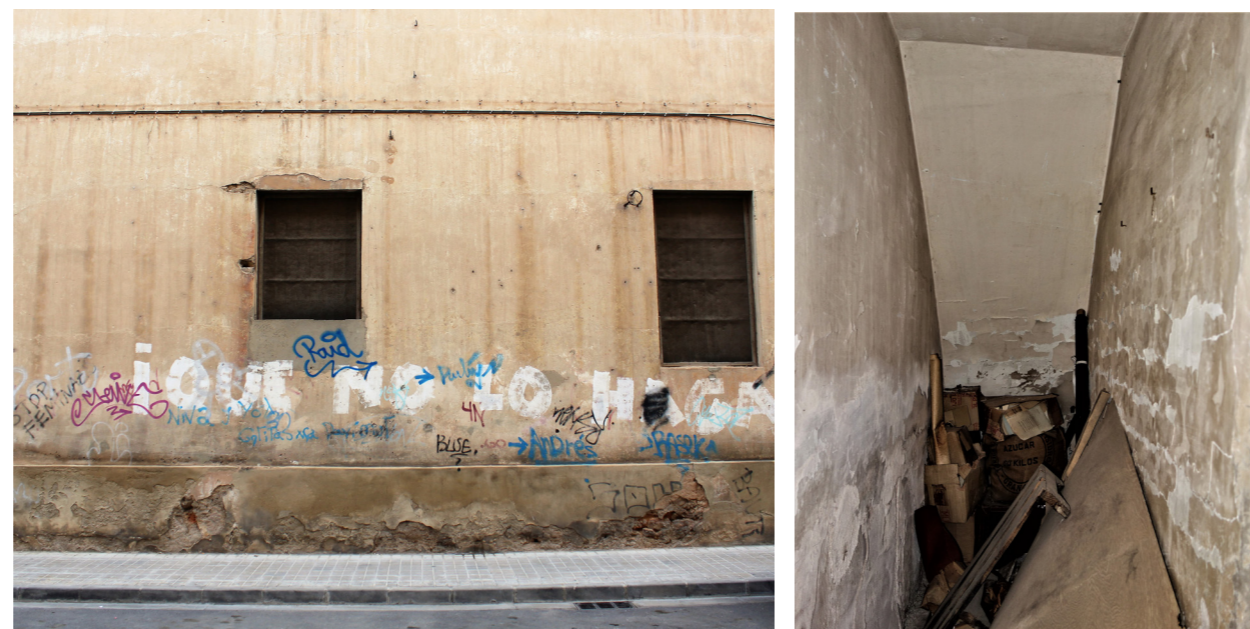
Fig. 11.10 Oscurecimiento de paramento y lesiones secundarias debidas a la humedad capilar.

La humedad del terreno asciende por el interior del muro provocando además otras lesiones secundarias como desprendimientos de revestimiento y eflorescencias.

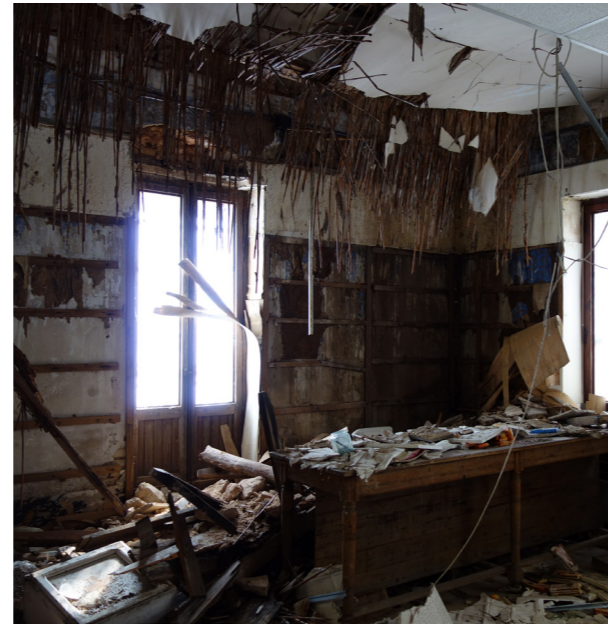
Fig. 11.12 (Izquierda) Fallo de forjado de planta 1º de nave lateral derecha debido a la filtración de agua a través de cubierta y muro.

Algo similar está ocurriendo con el forjado entre la planta baja y la planta primera de esa misma nave, en el que el agua filtrada ha llegado a causar pudrición en las viguetas hasta disminuir tanto su sección resistente que han fallado las dos viguetas más próximas al muro sur, provocando el colapso de esa parte del forjado. Por lo que a simple vista, la lesión más grave que presenta el inmueble y que deberá considerarse como más urgente es la de la humedad por filtración. Aunque también hay que prestar atención a algunas de las lesiones que provoca, como son la disgregación de muros y la pudrición de elementos estructurales de madera, que son otras dos lesiones que se deben de considerar urgentes en el molino debido a la gravedad de las mismas y a su relación con la seguridad.

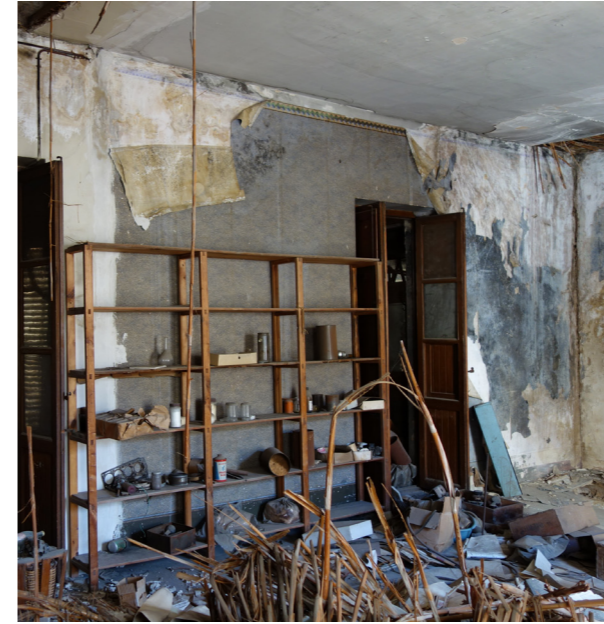
Fig. 11.13 (Derecha) Presencia de humedad en muro y desprendimiento de revestimientos debido a la presencia de humedad por filtración en muro este de nave lateral derecha.

A su vez, el agua filtrada en el edificio busca una vía de evacuación y en algunas zonas esta vía la está encontrando a través de los muros más próximos, como es el caso del muro de carga de la cara sur de la nave lateral derecha, en el que por su cara interior se aprecia un lavado del paramento pero también disgregación y pérdida de material, se aprecian dinteles en huecos de madera totalmente podridos y en algunas zonas el muro ya ha comenzado a disgregarse hasta tal punto de presentar huecos que también se aprecian por su cara exterior, además de grietas y fisuras, por lo que se encuentra en un estado que puede considerarse muy próximo al colapso.

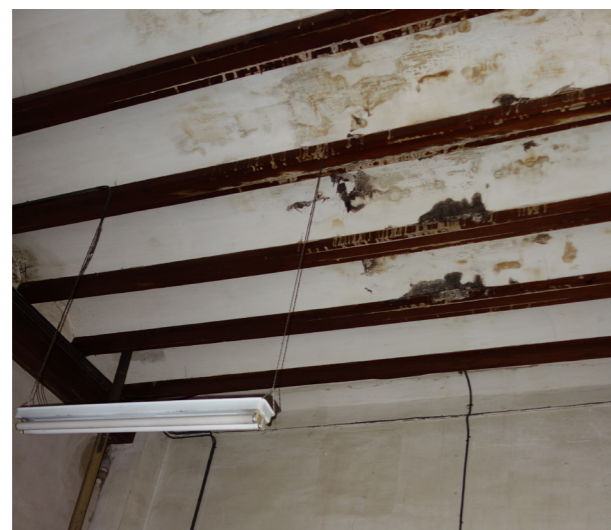
Fig. 11.14 Forjado planta 1º de comunicación entre molino y nave lateral derecha con lesiones ocasionadas por la humedad por filtración.

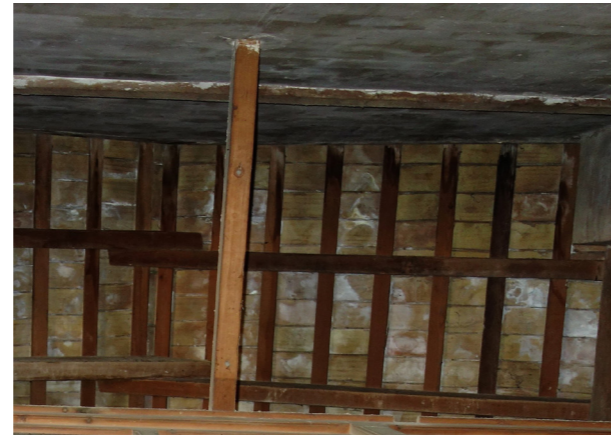
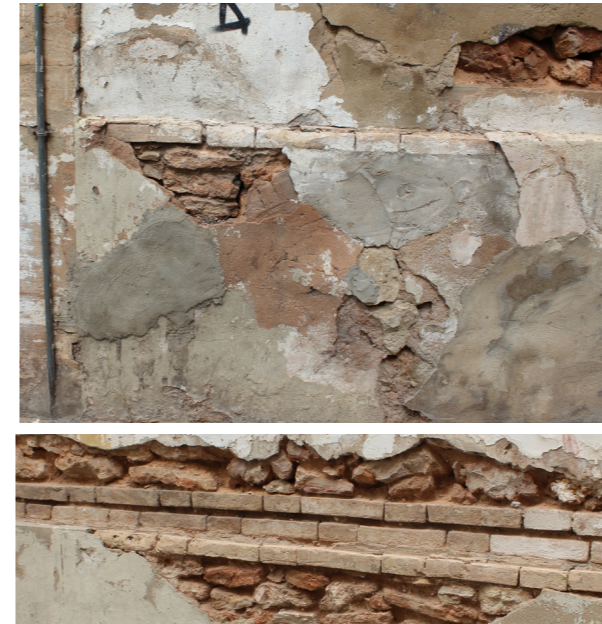
Fig. 11.18 y 11.19. (Derecha) Exfoliación y degradación del material de revestimiento, de las juntas y de ladrillos y arenisca, en zona baja de muro orientado a este.

Se produce debido a la humedad y la presencia de sales en algunos materiales.

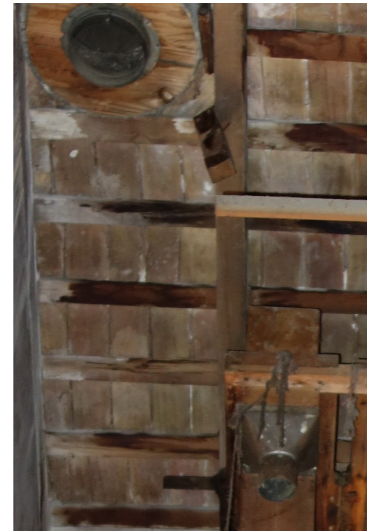
Fig. 11.22 (Izquierda) Pudrición en las cabezas de las correas de la cubierta de la 2º planta del molino.

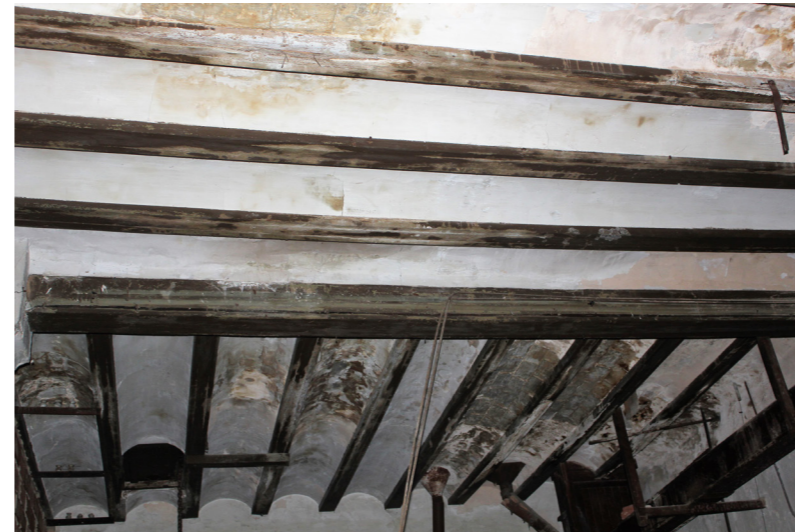
Fig. 11.23 (Derecha) Entre otras lesiones que se aprecian en el forjado de planta 1º de estancia noreste del molino, se ve como en los elementos de madera existe pudrición blanca.

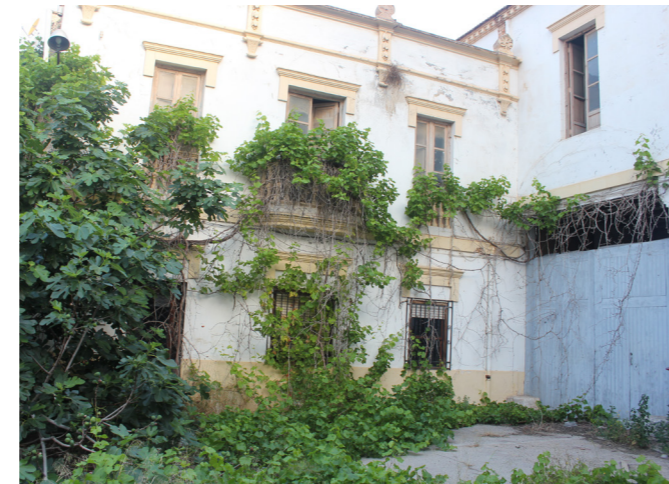
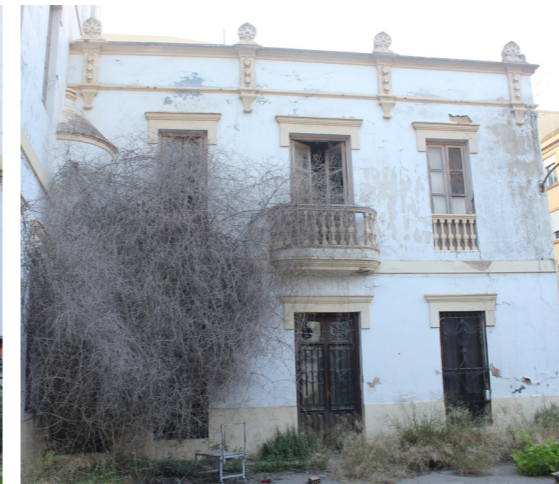
Fig. 11.24 y 11.25 Abundante vegetación en los paramentos de la fachada principal del inmueble.

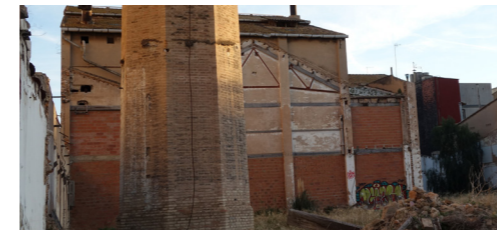
Fig. 11.29 (Derecha bajo) Vista al fondo de la fachada norte del molino en la que se aprecia la ejecución de unos cerramientos de ladrillo colocado a panderete y sin revestimiento. Se ejecutaron después de la demolición de las naves traseras en el año 2008.
