El altar mayor del presbiterio de la Iglesia de Talayuelas, Cuenca.

Estudio formal, iconográfico, diagnóstico del estado de conservación y propuesta de intervención.

Presentado por Raúl Castilla Romero
Tutor: María Ángeles Carabal Montagud

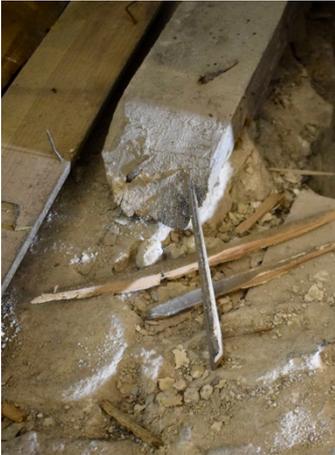
Fig. 27. Detalle del tablón con clavos y astillas de la parte trasera.

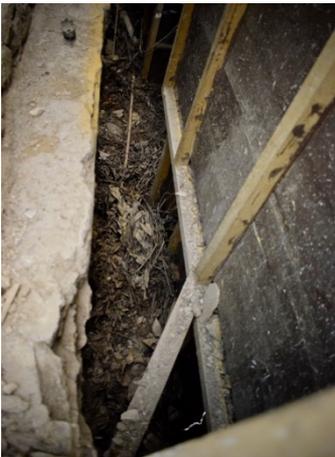
Fig. 28. Parte trasera de la obra. Donde se depositan escombros, ramas de arbustos y tableros con clavos.

En primer lugar, el deterioro que afecta a todo el conjunto, tanto en anverso como en reverso es la suciedad. La parte trasera, presenta una gran cantidad de partículas de polvo acumuladas, además de haber tablas de madera con clavos (Fig.27), escombros y ramas depositadas en el suelo (Fig.28). Esta acumulación genera la aparición de diferentes insectos, ya que favorece la proliferación de ciertas plagas. En el anverso, podemos observar como solo hay polvo depositado en las parte más elevada, debido a que la parte inferior es limpiada por las feligresas. Otro de los factores que afecta al conjunto, son las deyecciones de los diferentes animales, como roedores y aves.

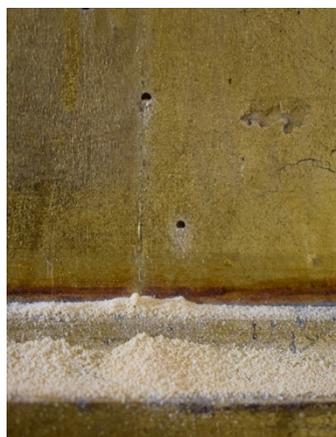
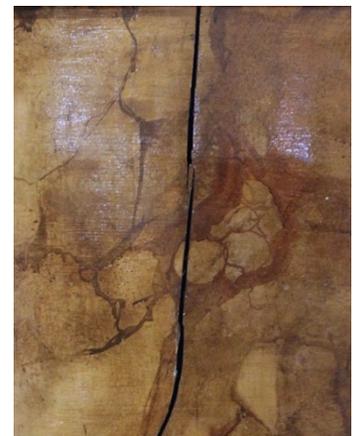
Fig. 30. Grieta perteneciente a la zona del sotabanco.

Por otra parte, se puede observar en las partes inferiores del retablo diversos agrietamientos (Fig.30), debido a los cambios de humedad, que hacen que la pieza este sometida a continuos cambios volumétricos. Estas se sitúan en la zona sotabanco, y no presentan gran profundidad, ya que son de pequeño tamaño.

En referencia a las **causas físicas**, cabe señalar que encontramos de carácter mecánico, debido a las variaciones termohigrométricas²⁸ (véase 5.3. Mediciones de humedad y temperatura). Estas fluctuaciones producen cambios dimensionales en la madera, que termina por agrietarse (Fig.30), así como también los deterioros de

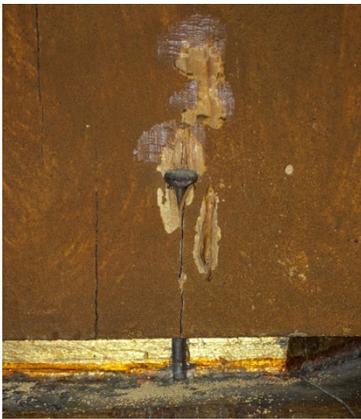
Por último, la colocación de elementos no originales, como la instalación eléctrica, con el fin de iluminar los habitáculos y el sagrario, han causado pérdida de material original (Fig.32,33). En este mismo lugar, se ha sustituido el sagrario original por el actual. Al no encajar en la base, se ha clavado causando astillas en el soporte (Fig.31).

Fig.31. Detalle del anclaje del sagrario mediante clavos.

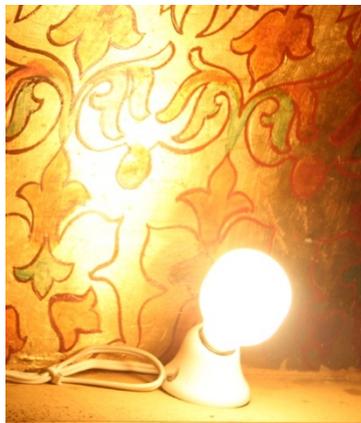
Fig. 32. Sistema eléctrico por el anverso. Detalle del portabombillas.

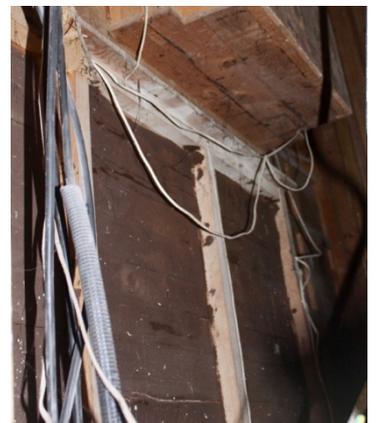
Fig.33. sistema eléctrico en el reverso.

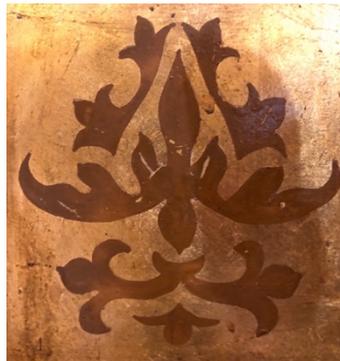
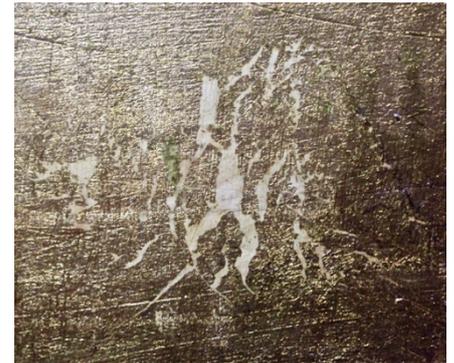
Fig. 37. Pérdida de la lámina metálica.

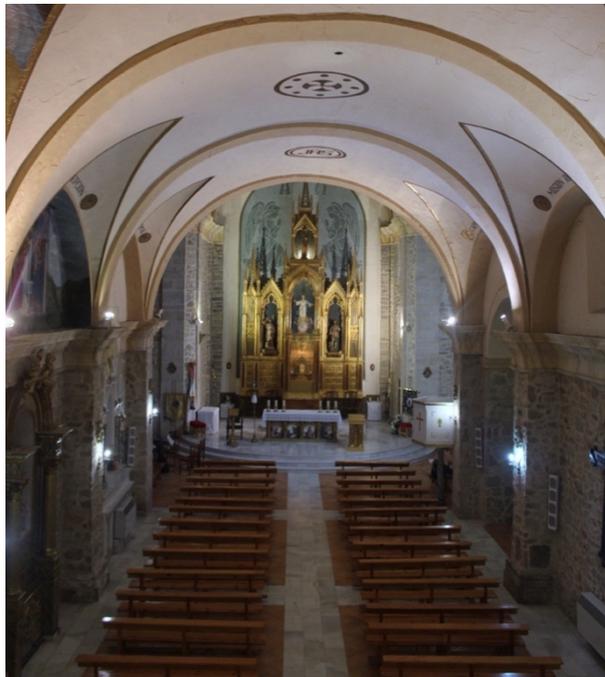
naturaleza lumínica, debido a las fuentes de iluminación artificial, provocado por la luz visible y ultravioleta que estas desprenden, causando descomposición en el material celulósico. No obstante, respecto al deterioro de naturaleza térmica, cabe señalar que la iglesia cuenta con gruesos muros que aíslan el calor, pero se producen cambios bruscos en las mediciones, debido al uso de calefactores en su interior o por la masificación de gente en momentos puntuales. Además, no cuenta con un gran número de ventanas por los que pueda entrar la luz (Fig.38).

Fig. 38. Vista general de la Iglesia. Donde se observa la escasez de luz natural.

Para la iluminación, se plantea la adhesión de láminas de plástico compuestas de poliéster. Estas, se adhieren al cristal y reducen considerablemente la cantidad de luz ultravioleta que entra por las ventanas, evitando con esto, los deterioros causados por la luz natural. Este material, tiene fecha de caducidad, por lo que deberá de ser inspeccionado de forma periódica y tener en cuenta la información dada por el fabricante. Para la luz

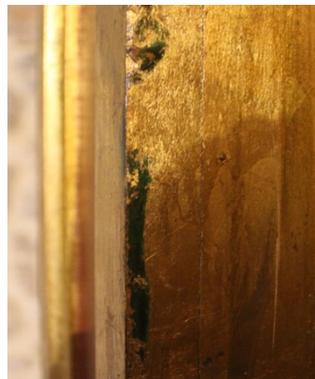
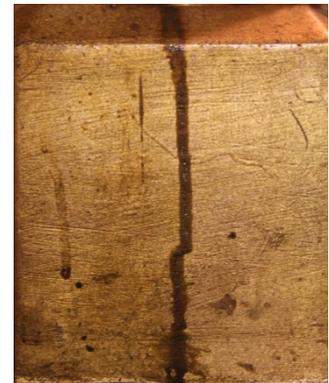
Los siguientes daños, son causados por el **factor antrópico**. En el retablo podemos observar repintes invasivos (Fig.35), manchas de pintura (Fig.39), y una capa de protección bastante densa, que causa textura debido a que el barniz se ha aplicado con una gran densidad e irregularidad, con lo que no es homogénea (Fig.40). Esto se debe a una restauración incorrecta, irrespetuosa e invasiva. También, se observa la colocación de una instalación eléctrica en el interior de las hornacinas de la calle central. Esto causa pérdida de material original.

Fig. 40. Detalle del actual estado del barniz en algunas zonas.

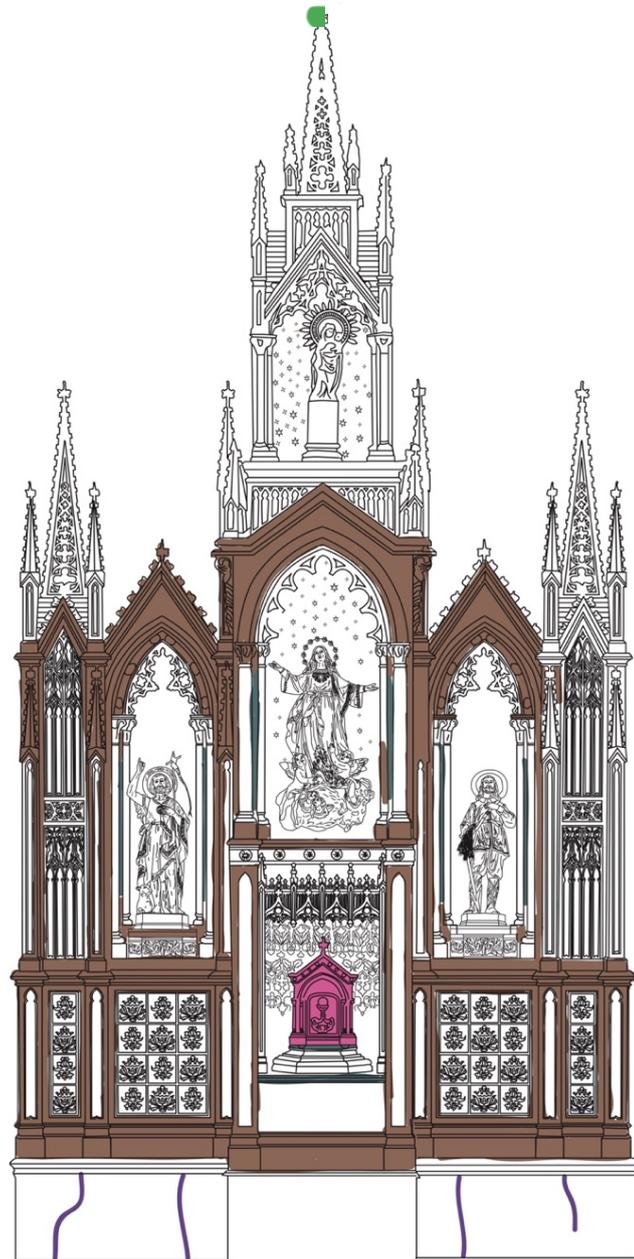
Diagrama 2. Alteraciones de soporte.

El mapa de daños, se ha dividido en dos. En uno se han marcado las alteraciones del soporte (diagrama 1) y en el otro, se han marcado las alteraciones de la película pictórica (diagrama 2). Además, se han realizado dos diagramas de daños mas, que se encuentran en el anexo II y señalan la capa de barniz y la acumulación de partículas de polvo.
