**PROYECTO FINAL DE CARRERA**  
Trabajo Científico-Técnico. Arquitectura Técnica

**ANÁLISIS ESTRUCTURAL Y PROPUESTA DE REHABILITACIÓN DE LA IGLESIA DE SAN BERNABÉ  
DE PÉTROLA (ALBACETE)**

Valencia, Junio 2011

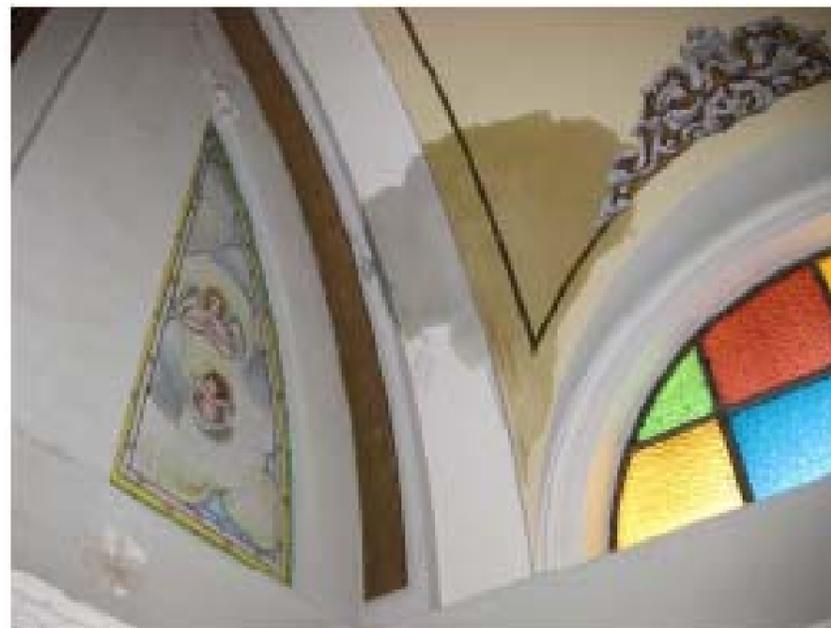
La manifestación de estas lesiones se traduce en manchas provocadas por el agua filtrada por escorrentía cuando llueve, quedando estas zonas mojadas donde el paramento absorbe agua. En base la repercusión de esta lesión es prácticamente similar a la producida por las filtraciones por capilaridad, diferenciándose principalmente por las zonas de aparición, ahora repercuten en las zonas altas de los muros. Al igual que las explicadas en el apartado anterior, una vez secas, estas manchas producen desconchamientos en los revestimientos interiores.

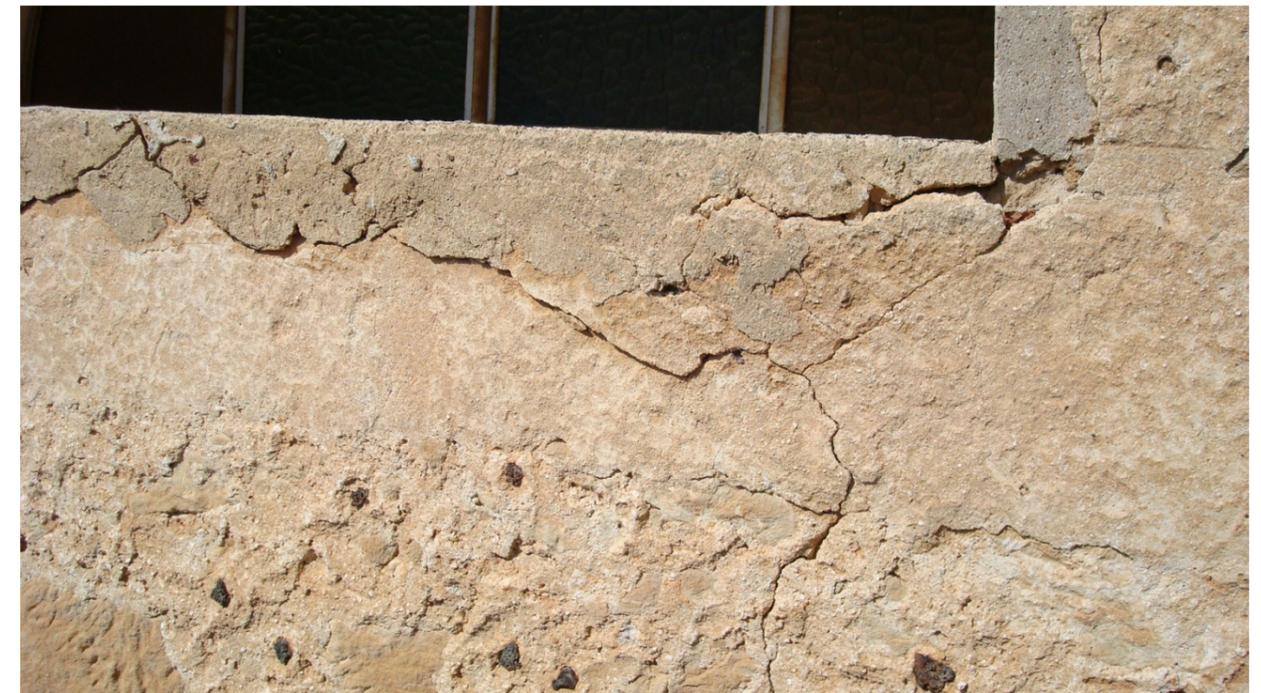
Esto se traduce en la aparición de numerosas fisuras en las cornisas y molduras superiores de las fachadas, algunas alcanzando cierto grado de preocupación al deteriorar fuertemente las piezas. Además, se aprecia un desgaste general en el resto de la fachada.

Detalle de fisuras en las ventanas de la fachada derecha.

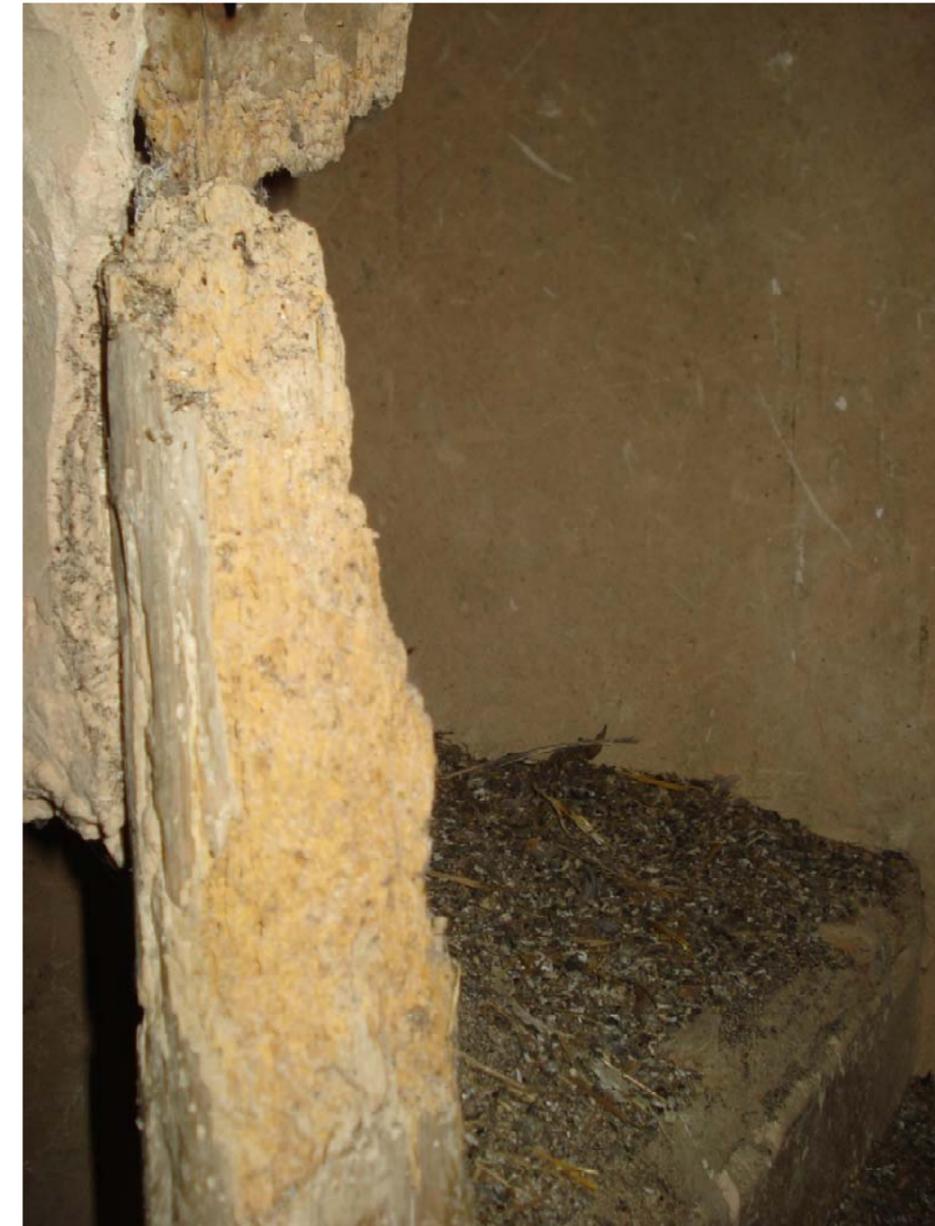
En la iglesia de Pétrola, la madera tiene poca presencia, reduciéndose a las carpinterías, y barandillas del coro. Ahora bien, la escalera de la torre del campanario, está formada casi en su totalidad de madera, siendo este el material que compone la estructura resistente. El eje central, constituido por una gran viga de madera, presenta graves daños ocasionados por la carcoma, siendo tan evidente esta patología que incluso en algunas zonas se han desprendidos trozos de la viga debido al gran número de galerías internas que han creado estos insectos. Así pues, estas roturas se traducen en pérdida de sección de la viga, comprometiendo su labor resistente.

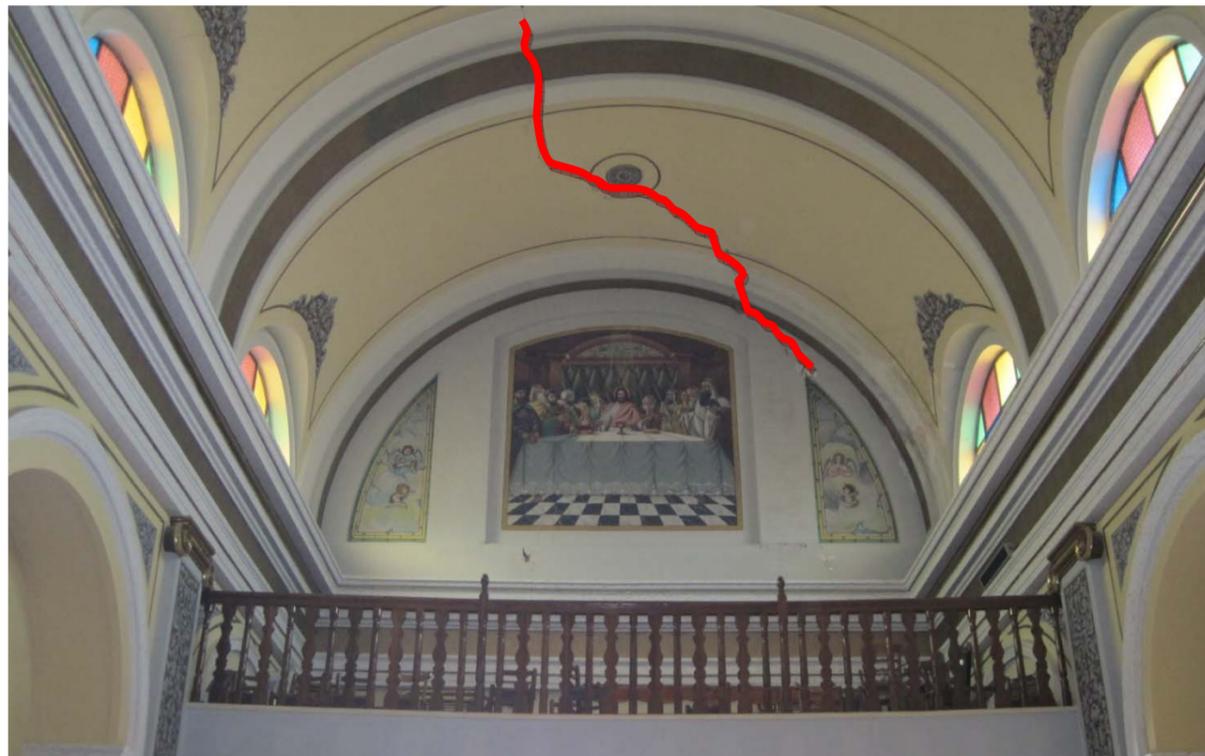
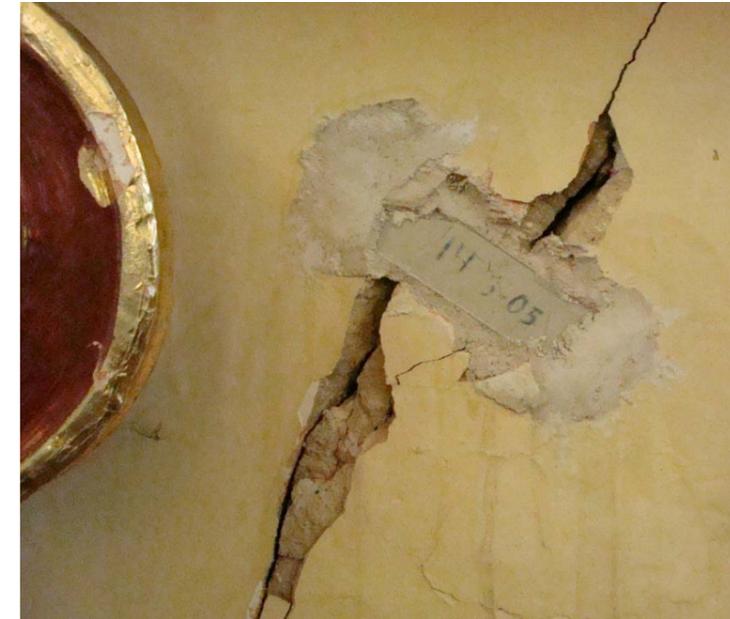
En el caso a analizar, la patología más preocupante que presenta la iglesia de San Bernabé, es la presencia de grietas en la bóveda así como en el interior del muro correspondiente a la fachada principal. Estas grietas, nacen a los pies de la iglesia, y avanzan hacia la cabecera de la misma con un trazado oblicuo de dirección izquierda-derecha que se ven reflejadas así mismo en el arco fajón que atraviesa y vienen a morir en la parte central del muro derecho.

Con el fin de ver la evolución de la patología aparecida se colocaron testigos de yeso en diversas grietas con fecha 14 de marzo de 2005. Observado los testigos actualmente puede observarse que no han aparecido nuevas grietas o fisuras en la mayoría de ellos, lo que se traduce en que la patología se encuentra estabilizada. Esto puede servir para confirmar las teorías de que las grietas aparecieron tras un pequeño seísmo, en el cual se podría haber originado un movimiento de la cimentación, pero que una vez estabilizado el terreno, se ha estabilizado la patología y no corre riesgo de crecimiento.

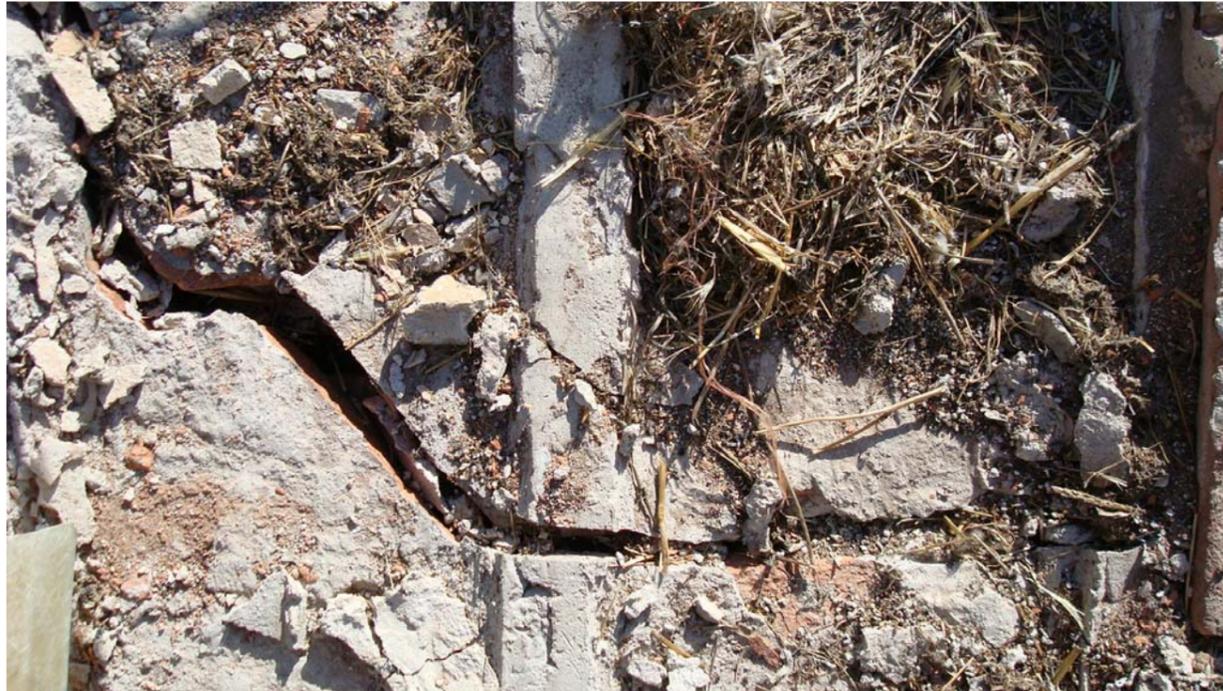
Con la finalidad de conocer el alcance de los daños, y por encargo del Obispado de Albacete, se desmontó parte de la cubierta en el verano de 2009. Se levantó parte de la sobrecubierta, dejando al descubierto la zona de la bóveda a la altura de las grietas aparecidas por el intradós. En este estudio, se observó que los daños habían atravesado el elemento, apareciendo por el exterior las mismas grietas visibles desde el interior del templo.

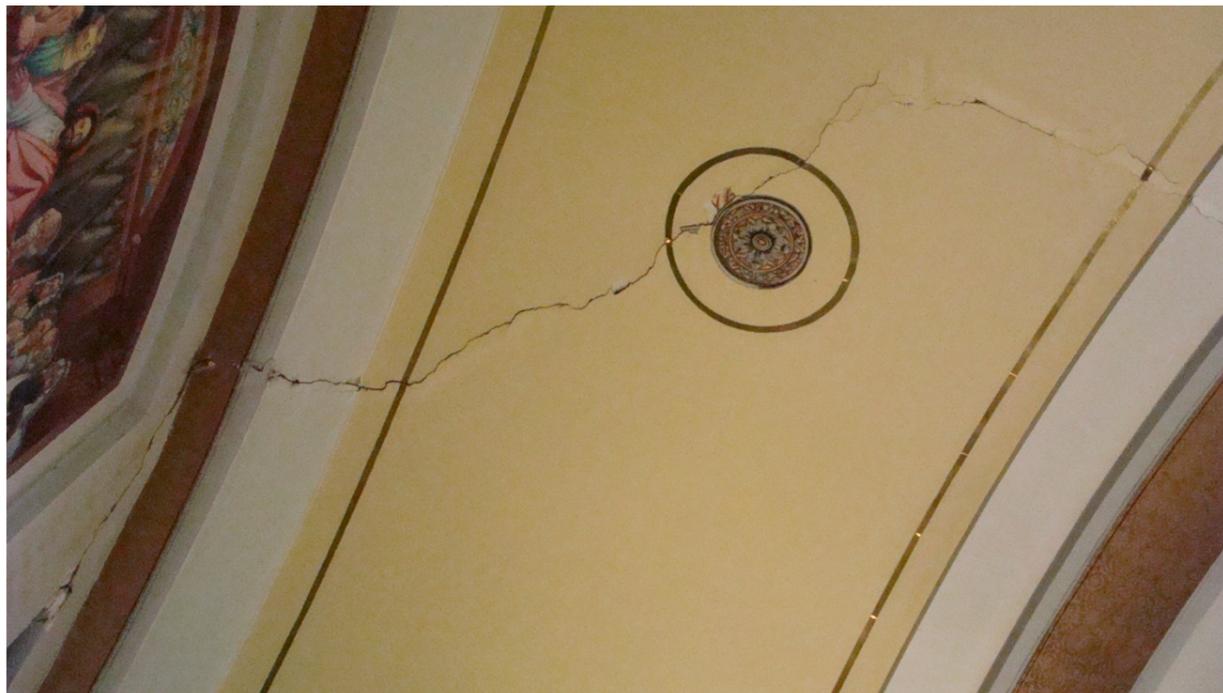
A la vista de tales comprobaciones observamos que el ancho del muro no es suficiente, que debido a ello la bóveda se ha abierto ligeramente y se ha producido su ruptura que es la patología que podemos observar desde el interior del templo.

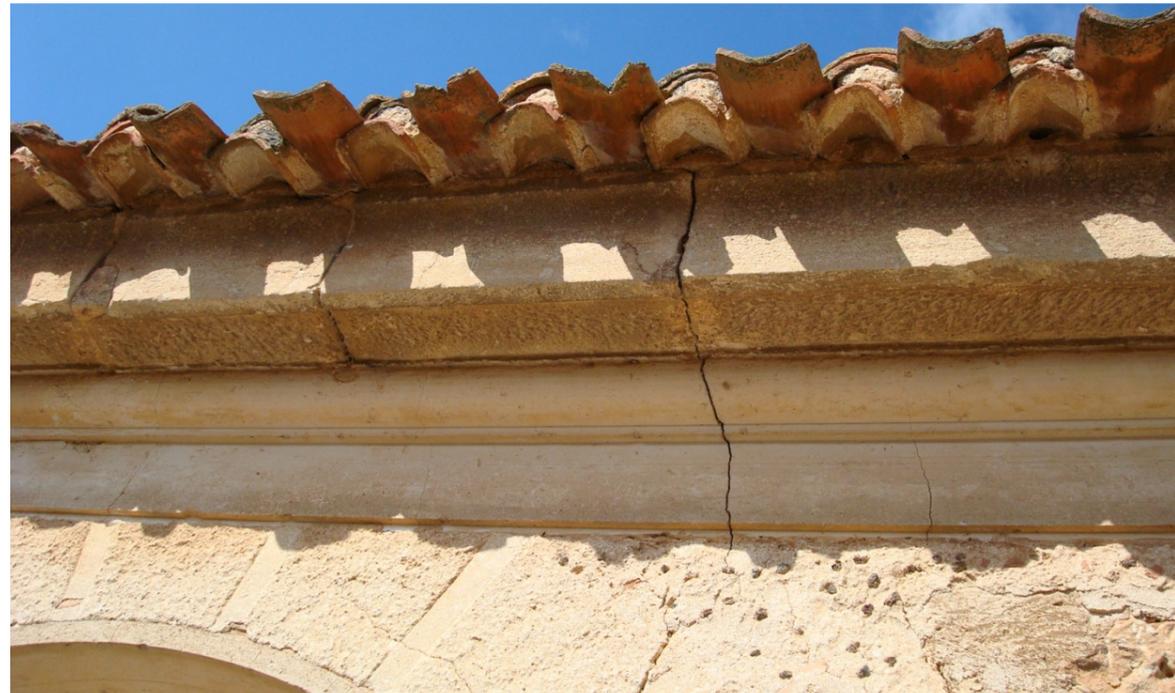
En el exterior de la Iglesia, también aparecen fisuras, estas algo más preocupante por afectar a elementos de la cornisa, éstas aparentemente cortan las piezas de piedra, dando sensación de inseguridad, pero al igual que el resto de grietas, se consideran estabilizadas.

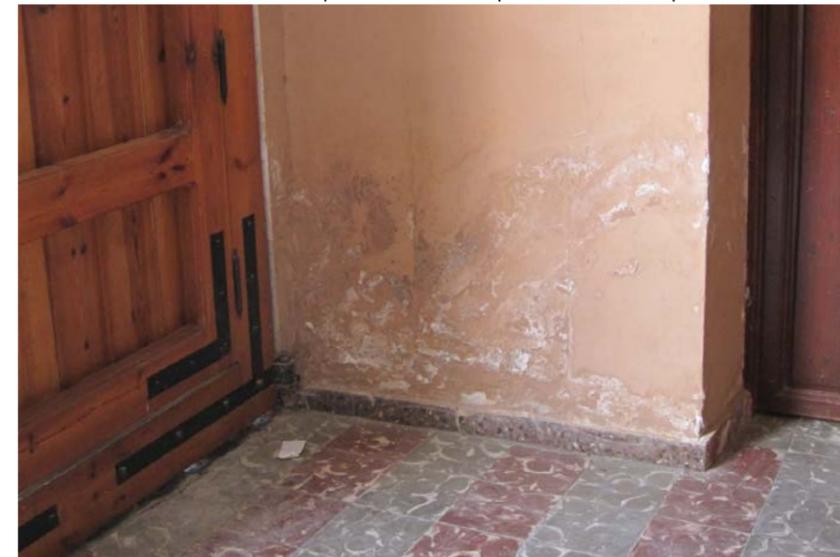
Eflorescencias en la entrada principal debidas a las humedades por capilaridad

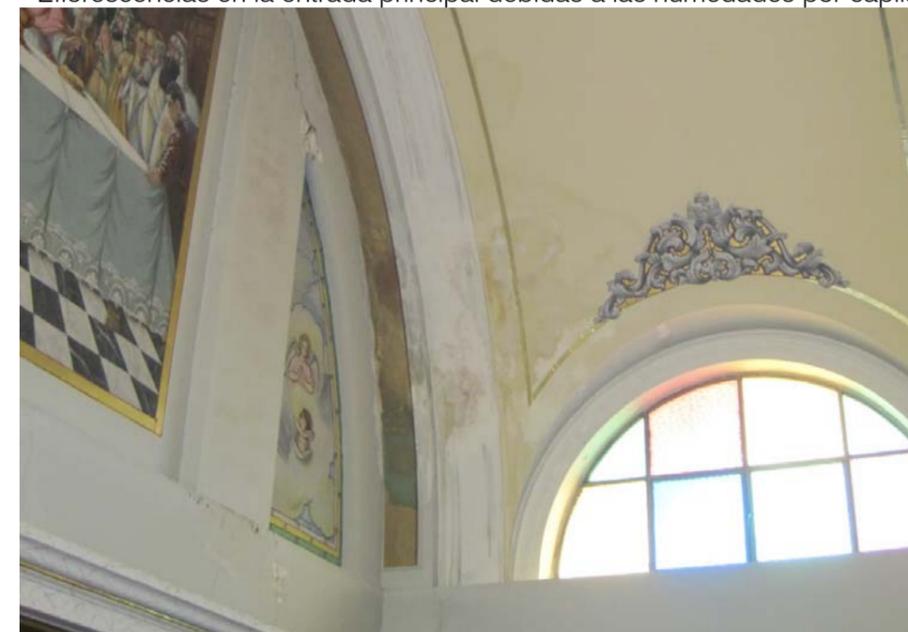
Eflorescencias en la zona del coro debidas al agua de infiltración.

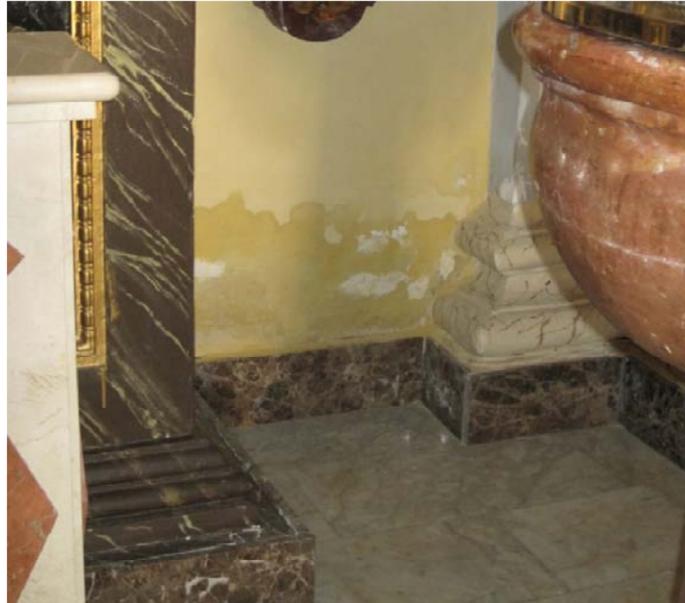
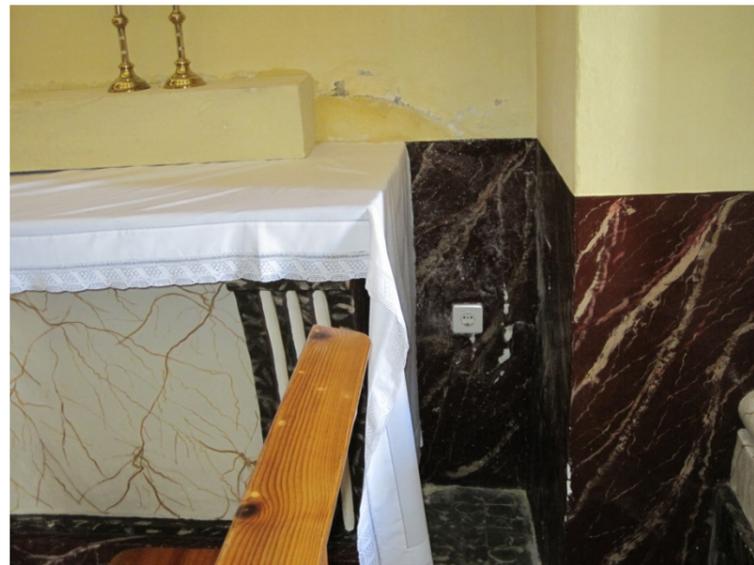
## FICHA PATOLÓGICA: HUMEDADES POR CAPILARIDAD

Descripción patológica	Posibles causas
<p>Manchas provocadas por la ascensión por capilaridad de agua a través de los elementos enterrados del edificio.</p> <p>Aparecen en la mayor parte de los muros y se sitúan en la zona inferior.</p> <p>Como consecuencia suelen generar desconchamientos en los revestimientos continuos de los muros.</p>	<p>Ascensión por capilaridad del agua presente en el terreno. Se debe a la porosidad de los materiales que componen los muros y elementos enterrados.</p>

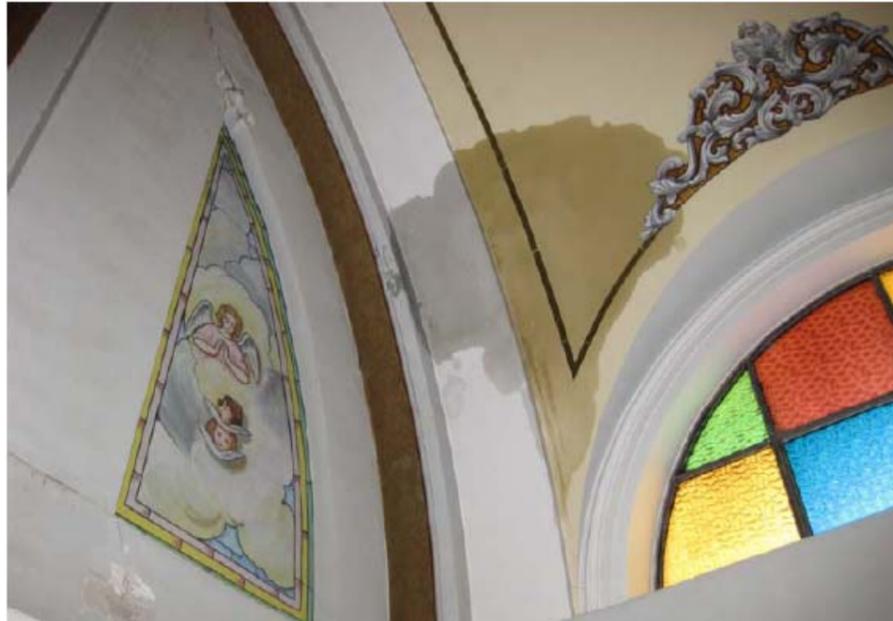
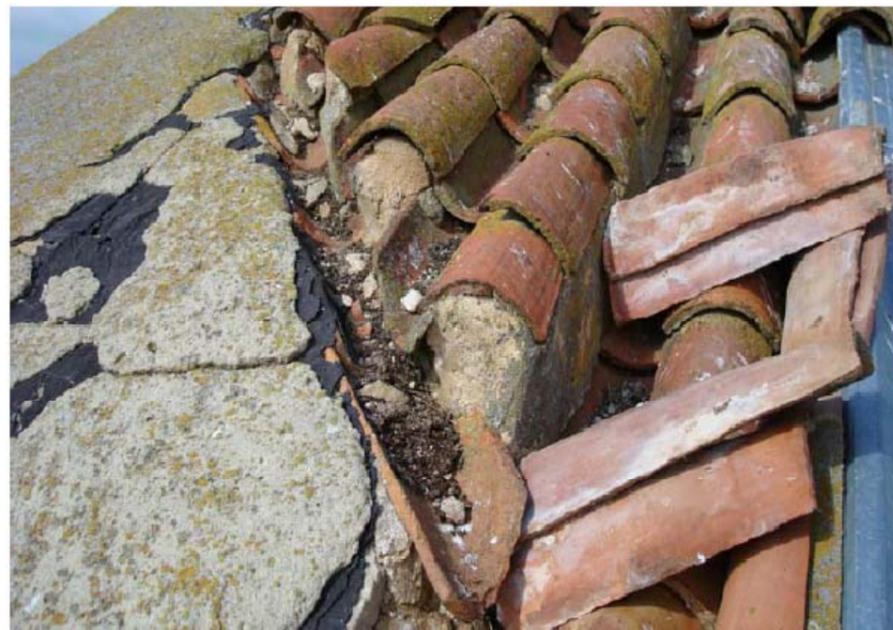
Descripción patológica	Posibles causas
<p>Manchas provocadas por la entrada de agua de lluvia.</p> <p>Aparecen en las zonas altas de los muros, especialmente en la zona correspondiente a los muros perpiñanos.</p> <p>Las consecuencias de estas lesiones son el oscurecimiento de la zona, y desconchones en los revestimientos..</p>	<p>La causa que origina esta lesión es la entrada de agua a través de los elementos de cubierta.</p> <p>La rotura de la capa impermeabilizante del remate de fachada es el principal punto de filtraciones.</p> <p>Otras filtraciones de menor importancia son consecuencia de la pérdida de impermeabilización del tejado debido al desplazamiento y rotura de un gran número de tejas.</p>

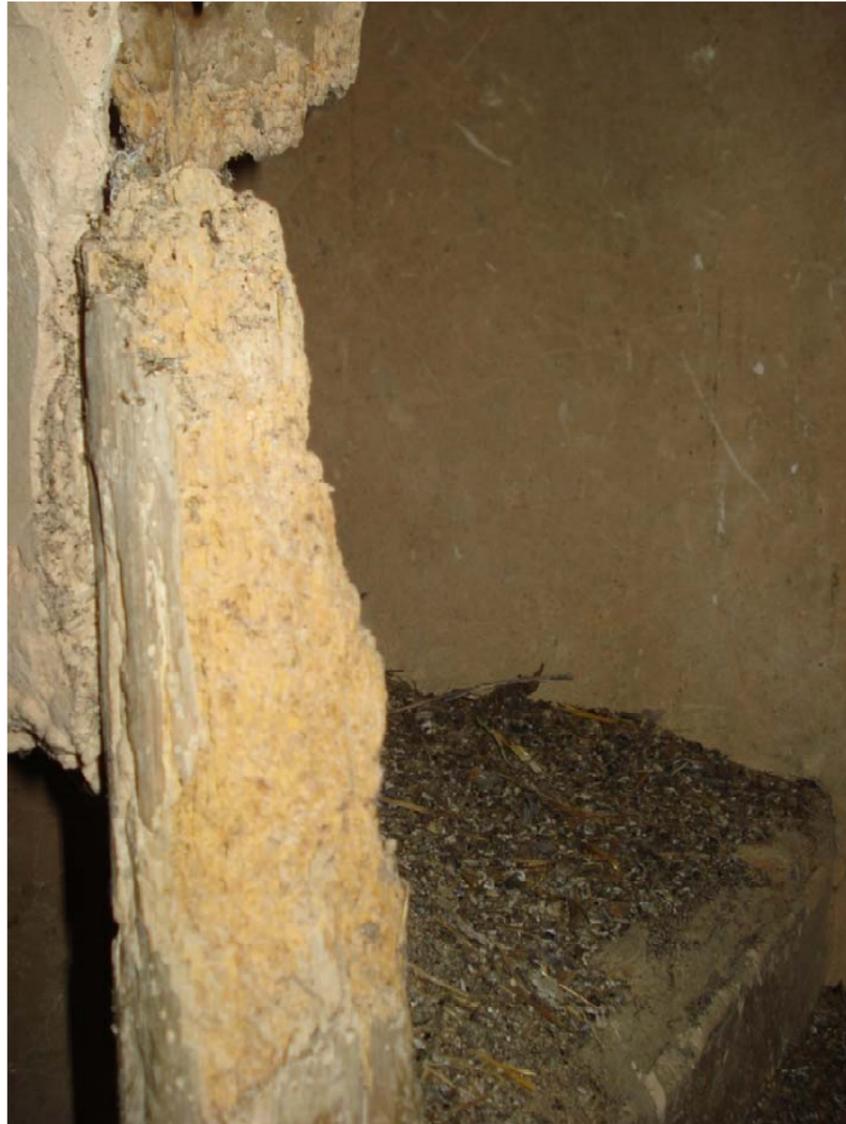
Descripción patológica	Posibles causas
<p>Graves daños en el eje en que se sustenta la escalera del campanario como consecuencia de la acción de la carcoma.</p> <p>Los daños son de tal magnitud que hay zonas completamente seccionadas, por lo que el eje ha perdido completamente su capacidad estructural.</p>	<p>El factor desencadenante de esta lesión es la presencia de carcoma con su consiguiente acción destructiva de los elementos de madera.</p>

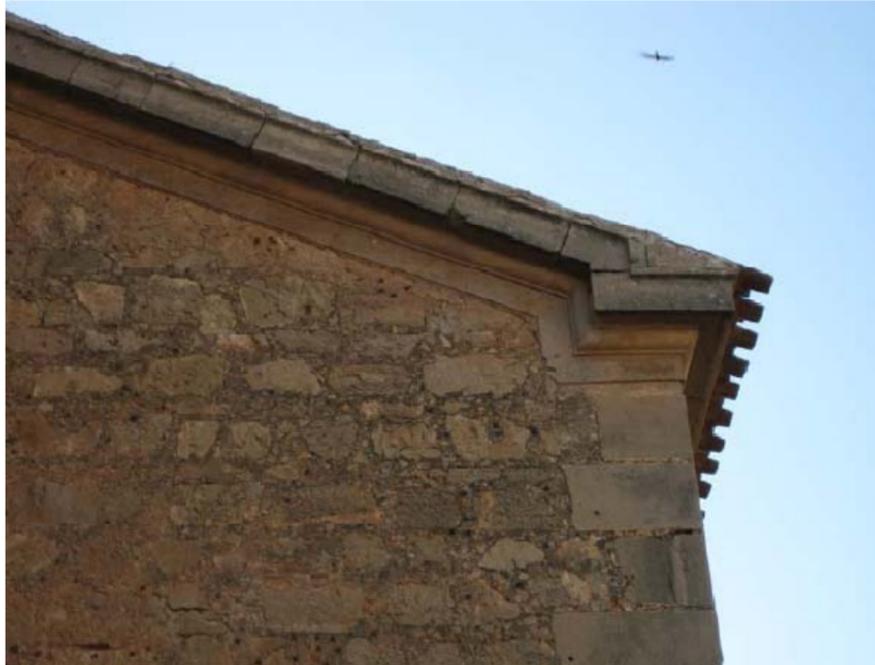
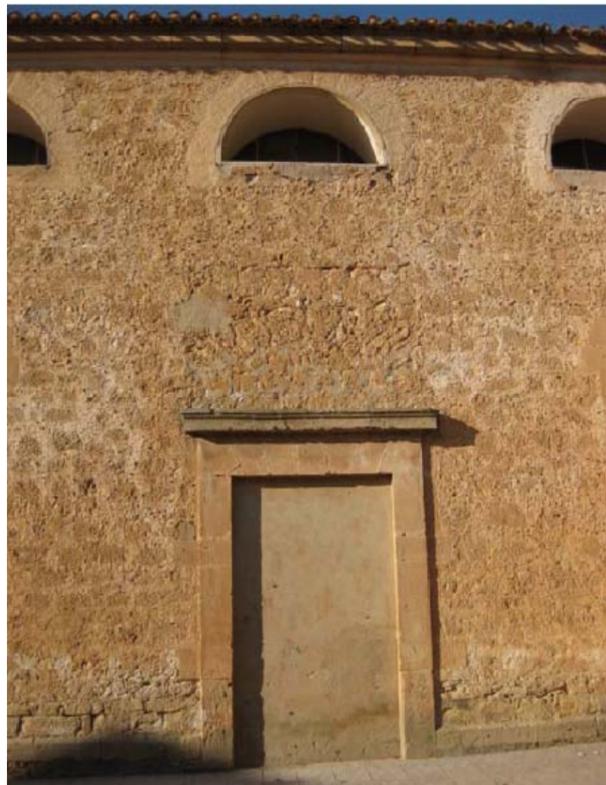
Descripción patológica	Posibles causas
<p>Oscurecimiento general de las fachadas de la iglesia.</p> <p>No se aprecian manchas importantes ni una suciedad excesiva.</p>	<p>Las principales causas que originan la suciedad en elementos de fachada son las partículas contaminantes, tanto de origen natural como artificial.</p> <p>Estos factores se ven potenciados por la porosidad de la piedra caliza con que compone los muros, así como por su rugosidad.</p>

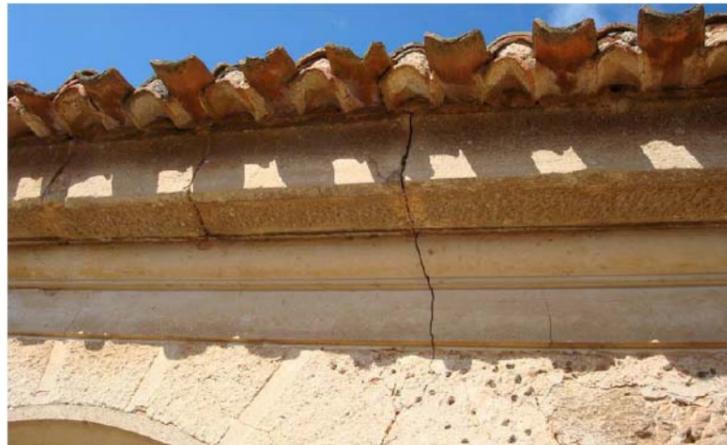
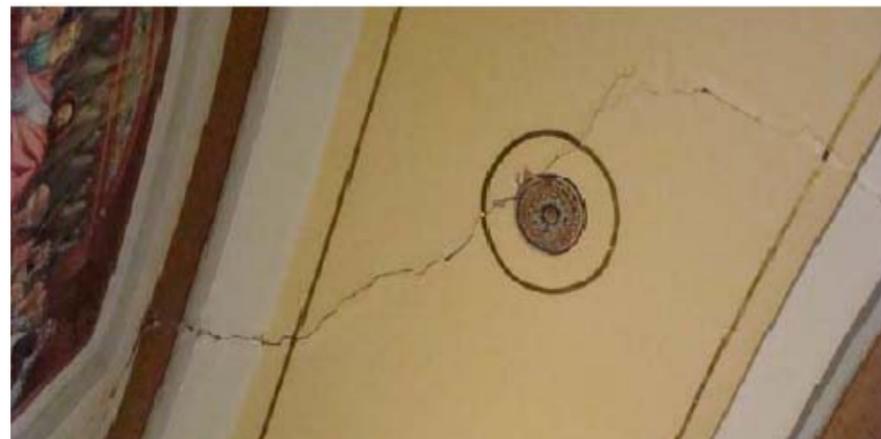
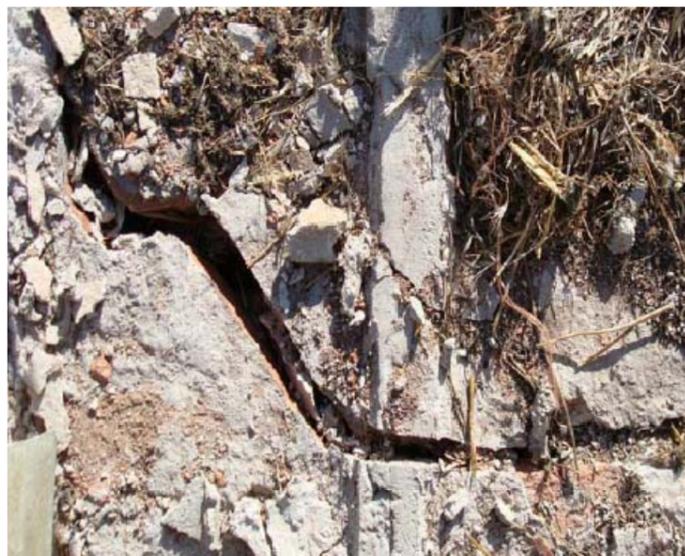
Descripción patológica	Posibles causas
<p>Aparición de fisuras en elementos de cubierta y muros.</p> <p>La grieta más grave se localiza en la bóveda, y la cortan en todo su espesor. Esta continua por la cara interior del muro de la fachada principal.</p> <p>En el resto de muro aparecen fisuras menos importantes en dinteles y arcos de capillas.</p> <p>En las cornisas, también existen fisuras que cortan la piedra y ponen en peligro su cohesión.</p>	<p>Las causas principales de las lesiones son de tipo mecánico, ya que aparentemente los muros perimetrales no tienen espesor suficiente para aguantar el empuje de la bóveda.</p> <p>Esta teoría se basa en que en la zona de las capillas laterales no se ha fisurado la bóveda, ya que estas actúan como contrafuertes.</p> <p>El resto de fisuras se han podido ocasionar tanto por esfuerzos mecánicos o higrotérmicos.</p>

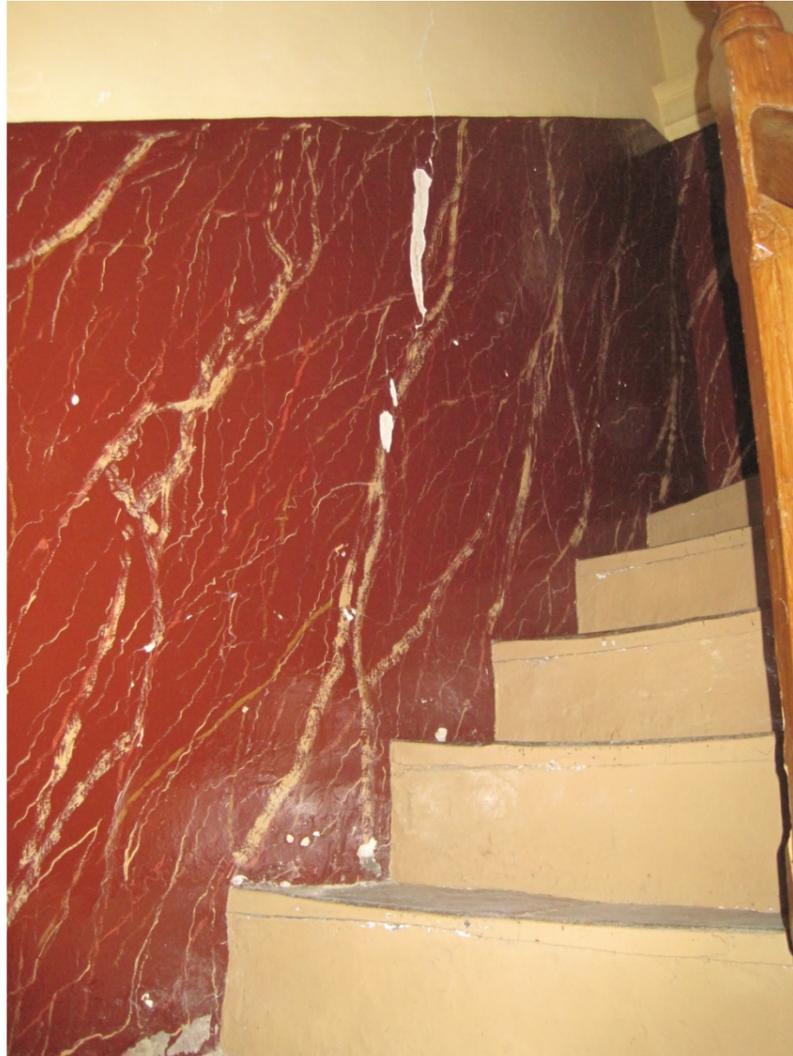
Descripción patológica	Posibles causas
<p>Desconchones en la pared en la escalera de acceso al coro.</p> <p>Estos se sitúa en la zona del zócalo.</p>	<p>Las causas de las erosiones mecánicas son cualquier efecto destructor que ataca la superficie de un material provocando un deterioro progresivo.</p> <p>Por tanto, se puede decir que son consecuencia del uso del edificio, y los golpes o roces que sufre debido a este.</p>

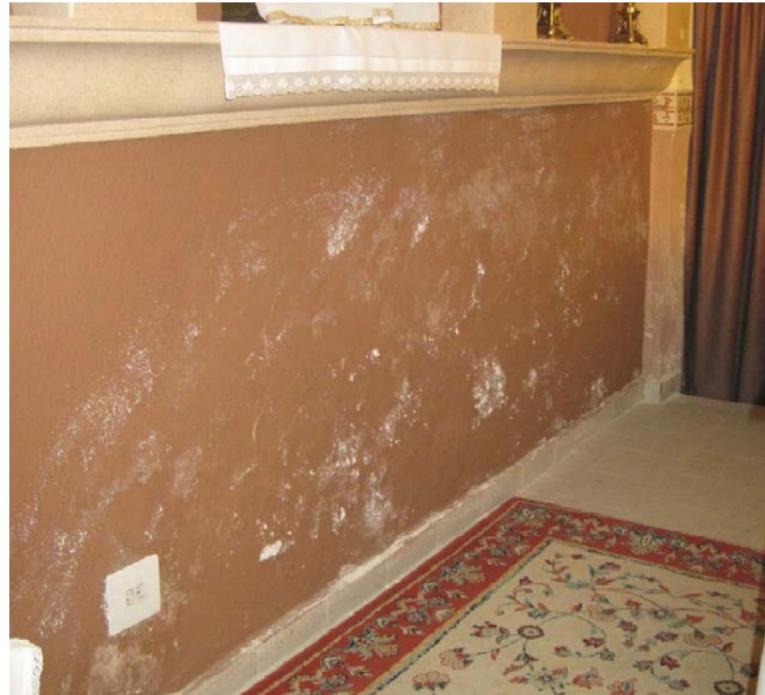
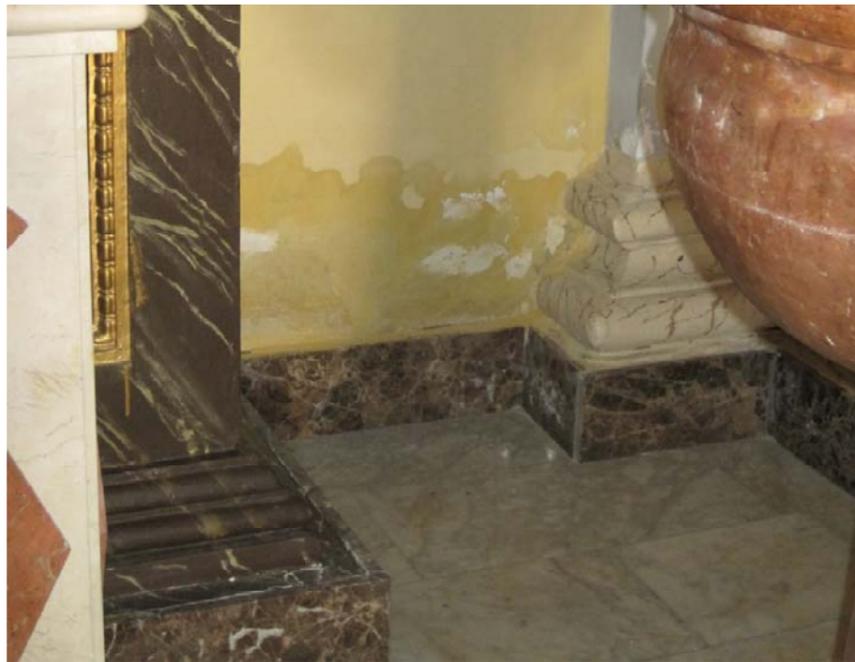
Descripción patológica	Posibles causas
<p>Cristalización en la superficie de los materiales de las sales solubles que están contenidas en el mismo.</p> <p>Esto se traduce en manchas blanquecinas que afectan al aspecto exterior de los cerramientos y deterioran el material.</p> <p>Se encuentran en las mismas zonas en que nos aparecen las humedades.</p>	<p>La causa de estas lesiones es la evaporación relativamente rápida del agua contenida en los muros.</p> <p>Puesto que aparecen en las mismas zonas en que están las humedades, se deduce que son consecuencia de las mismas.</p>

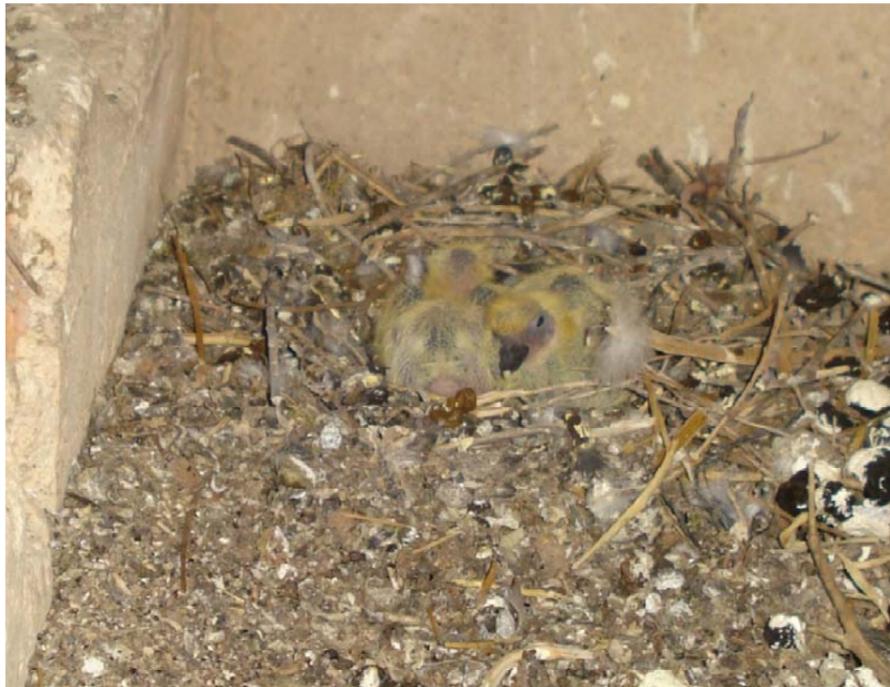
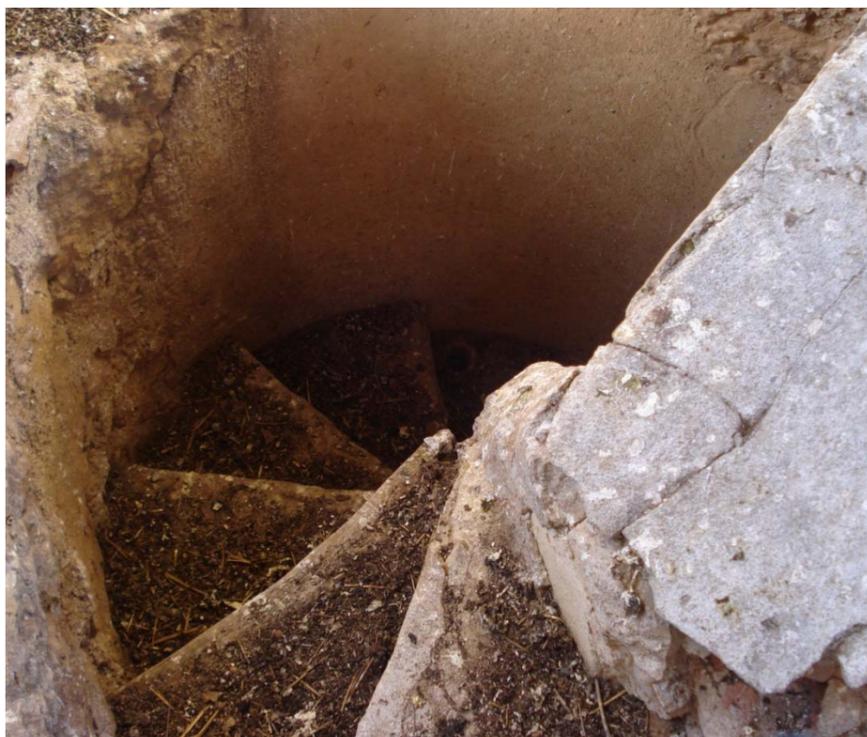
Descripción patológica	Posibles causas
<p>Gran cantidad de suciedad de paloma en el campanario, dificultando el acceso al mismo.</p> <p>La presencia de las aves es tal, que incluso utilizan la escalera para anidar, encontrándose numerosos nidos con pichones.</p>	<p>La causa única es la presencia de aves en el campanario debido al libre acceso al mismo de que disponen.</p>
