PROYECTO FIN DE GRADO

IGLESIA VIRGEN DE LA SALUD, XIRIVELLA

7. ESTUDIO PATOLÓGICO

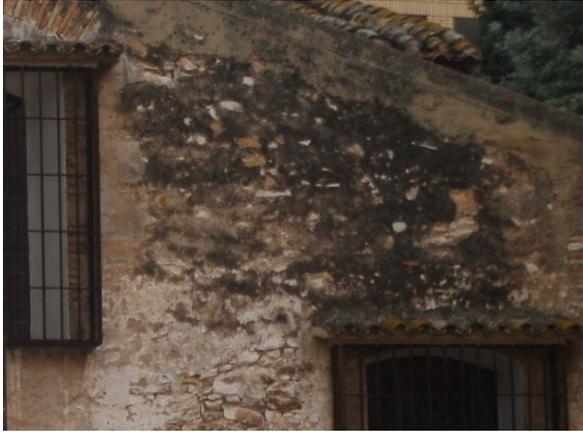
FICHA DE LESIONES		NÚMERO 1

ELEM. CONSTR.	TIPOLOGÍA	Muro de carga.
		MATERIALES	Piedra caliza, Cal.
	LOCALIZACIÓN	Fachada posterior (Norte).	
	DESCRIPCIÓN:		
			Muro de carga realizado con piedra caliza tomada con mortero de cal, revestido con mortero bastardo de cal y acabado con pintura a la cal.

LESIONES				
AG. CONTAMINANT.	ACC. FISICO-MECAN.	ACC. BIOTICAS	INTER. HUMANAS	DESCRIPCIÓN:
X	X	X		Enmugrecimiento, lavados, fisuras, desconchados, mohos.

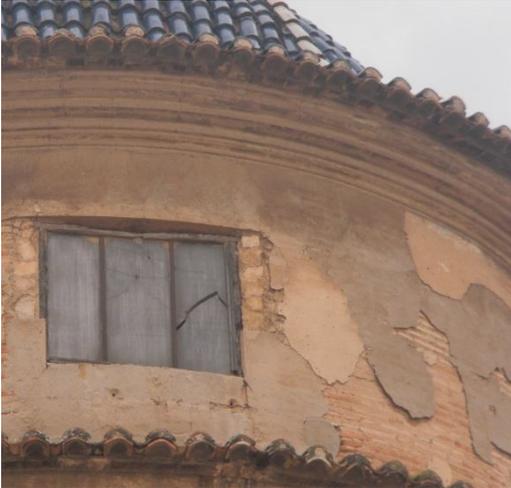
FICHA DE LESIONES		NÚMERO 2

ELEM. CONSTR.	TIPOLOGÍA	Muro de carga.
		MATERIALES	Ladrillo caravista y cal.
	LOCALIZACIÓN	Fachada posterior (Norte).	
	DESCRIPCIÓN:		
Muro de carga realizado con ladrillo caravista tomado con mortero de cal, revestido con mortero bastardo de cal y acabado con pintura a la cal.

LESIONES				
AG. CONTAMINANT.	ACC. FISICO-MECAN.	ACC. BIOTICAS	INTER. HUMANAS	DESCRIPCIÓN:
X	X			Ensuciamiento, lavados, fisuras, desprendimientos.

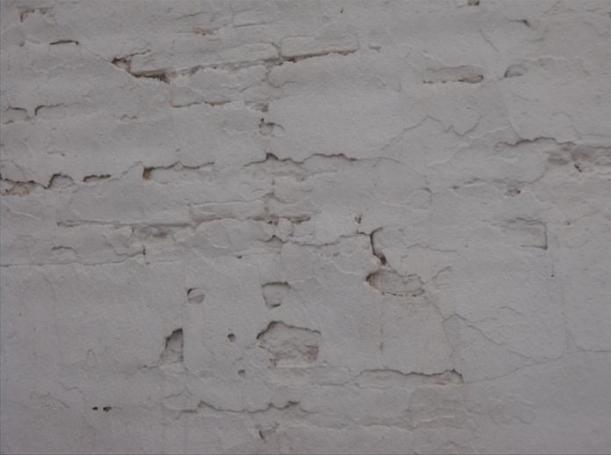
FICHA DE LESIONES		NÚMERO 3

ELEM. CONSTR.	TIPOLOGÍA	Muro de carga.
		MATERIALES	Ladrillo caravista y cal.
	LOCALIZACIÓN	Fachada posterior (Norte)	
	DESCRIPCIÓN:		
Muro de carga realizado con ladrillo caravista tomado con mortero de cal, revestido con mortero bastardo de cal y acabado con pintura a la cal.

LESIONES				
AG. CONTAMINANT.	ACC. FISICO-MECAN.	ACC. BIOTICAS	INTER. HUMANAS	DESCRIPCIÓN:
X	X			Suciedad, fisuras, desprendimientos, lavados.

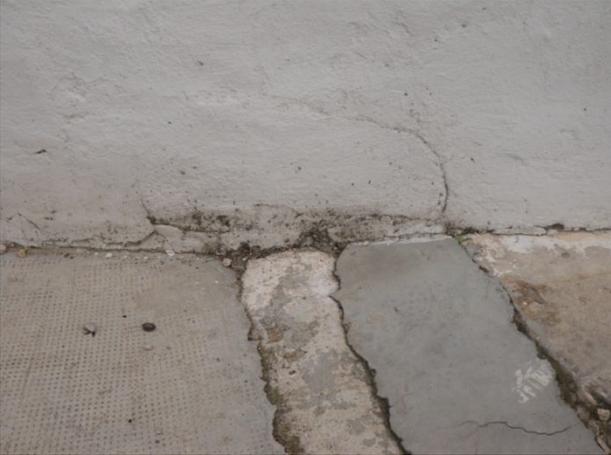
FICHA DE LESIONES		NÚMERO 4

ELEM. CONSTR.	TIPOLOGÍA	Muro de carga.
		MATERIALES	Ladrillo caravista y cal.
	LOCALIZACIÓN	Fachada posterior (Norte)	
	DESCRIPCIÓN:		
Muro de carga realizado con ladrillo caravista tomado con mortero de cal, revestido con mortero bastardo de cal y acabado con pintura a la cal.

LESIONES				
AG. CONTAMINANT.	ACC. FISICO-MECAN.	ACC. BIOTICAS	INTER. HUMANAS	DESCRIPCIÓN:
X	X	X		Enmugrecimiento, fisuras, desconchados, lavados, mohos.

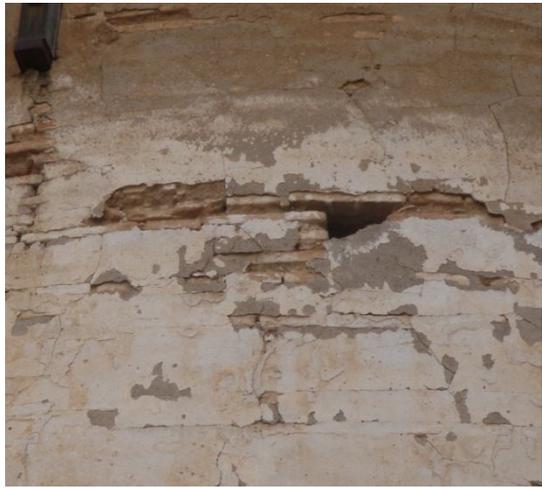
FICHA DE LESIONES		NÚMERO 5

ELEM. CONSTR.	TIPOLOGÍA	Muro de carga.
		MATERIALES	Ladrillo caravista y cal.
	LOCALIZACIÓN	Fachada posterior (Norte)	
	DESCRIPCIÓN:		
Muro de carga realizado con ladrillo caravista tomado con mortero de cal, revestido con mortero bastardo de cal y acabado con pintura a la cal.

LESIONES				
AG. CONTAMINANT.	ACC. FISICO-MECAN.	ACC. BIOTICAS	INTER. HUMANAS	DESCRIPCIÓN:
X	X			Fisuras, desconchados, lavados, desprendimientos.

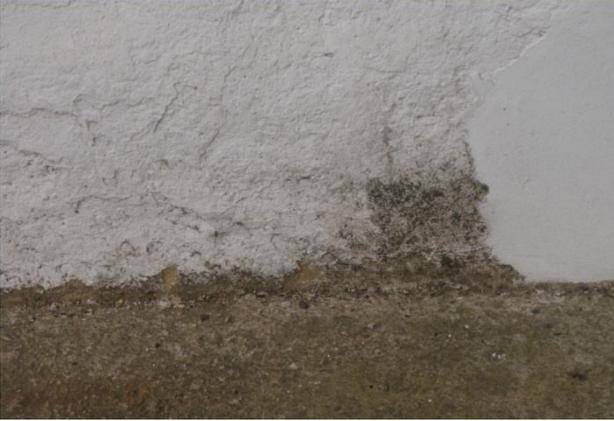
FICHA DE LESIONES		NÚMERO 6

ELEM. CONSTR.	TIPOLOGÍA	Muro de carga.
		MATERIALES	Piedra caliza, Cal.
	LOCALIZACIÓN	Fachada posterior (Norte)	
	DESCRIPCIÓN:	Muro de carga realizado con piedra caliza tomada con mortero de cal, revestido con mortero bastardo de cal y acabado con pintura a la cal.

LESIONES				
AG. CONTAMINANT.	ACC. FISICO-MECAN.	ACC. BIOTICAS	INTER. HUMANAS	DESCRIPCIÓN:
X	X	X		Enmugrecimiento, fisuras, desconchados, lavados, mohos.

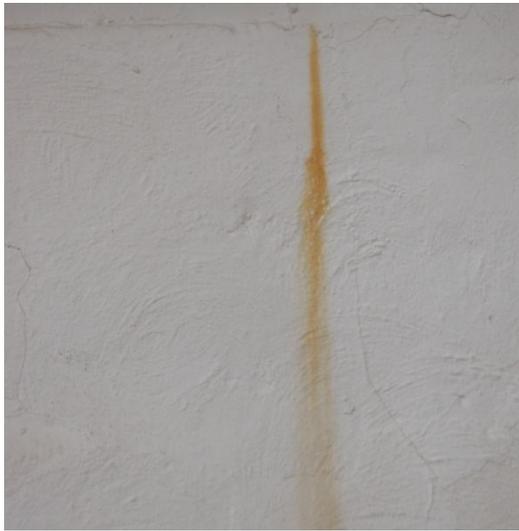
FICHA DE LESIONES		NÚMERO 7

ELEM. CONSTR.	TIPOLOGÍA	Muro de carga.
		MATERIALES	Ladrillo caravista y cal.
	LOCALIZACIÓN	Fachada posterior (Norte)	
	DESCRIPCIÓN:		
Muro de carga realizado con ladrillo caravista tomado con mortero de cal, revestido con mortero bastardo de cal y acabado con pintura a la cal.

LESIONES				
AG. CONTAMINANT.	ACC. FISICO-MECAN.	ACC. BIOTICAS	INTER. HUMANAS	DESCRIPCIÓN:
X				Manchas de oxido.

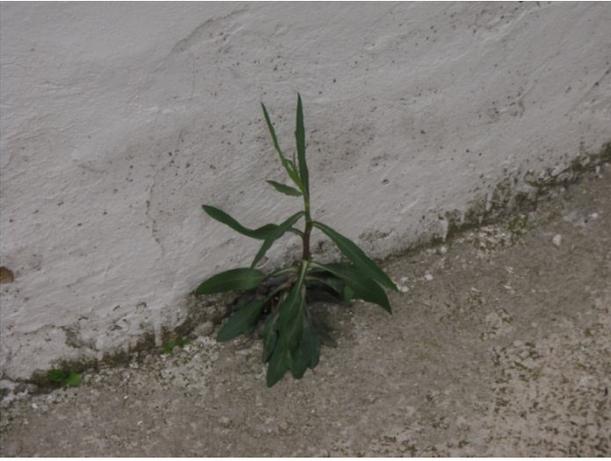
FICHA DE LESIONES		NÚMERO 8

ELEM. CONSTR.	TIPOLOGÍA	Muro de carga.
		MATERIALES	Ladrillo caravista y cal.
	LOCALIZACIÓN	Fachada posterior (Norte)	
	DESCRIPCIÓN:		
Muro de carga realizado con ladrillo caravista tomado con mortero de cal, revestido con mortero bastardo de cal y acabado con pintura a la cal.

LESIONES				
AG. CONTAMINANT.	ACC. FISICO-MECAN.	ACC. BIOTICAS	INTER. HUMANAS	DESCRIPCIÓN:
		X		Vegetación superior y mohos.

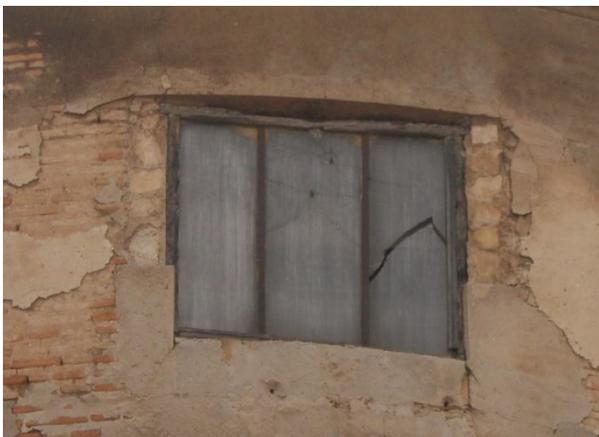
FICHA DE LESIONES		NÚMERO 9

ELEM. CONSTR.	TIPOLOGÍA	Carpintería exterior.
		MATERIALES	Madera y vidrio.
	LOCALIZACIÓN	Fachada posterior (Norte)	
	DESCRIPCIÓN:

LESIONES				
AG. CONTAMINANT.	ACC. FISICO-MECAN.	ACC. BIOTICAS	INTER. HUMANAS	DESCRIPCIÓN:
		X	X	Xilófagos.

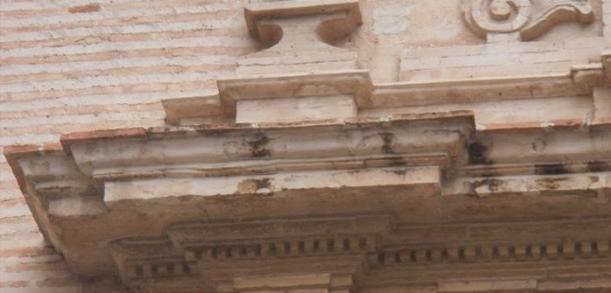
FICHA DE LESIONES		NÚMERO 10

ELEM. CONSTR.	TIPOLOGÍA	Muro de cerramiento.
		MATERIALES	Ladrillo caravista y cal.
	LOCALIZACIÓN	Fachada principal (Sur)	
	DESCRIPCIÓN:		
Muro de cerramiento realizado con ladrillo caravista tomado con mortero de cal.

LESIONES				
AG. CONTAMINANT.	ACC. FISICO-MECAN.	ACC. BIOTICAS	INTER. HUMANAS	DESCRIPCIÓN:
X				Costras negras.

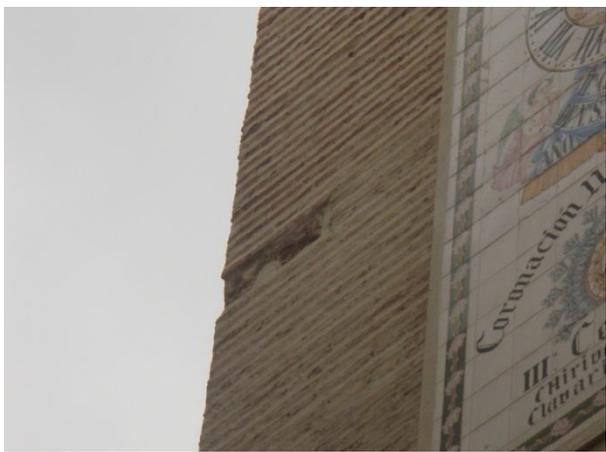
FICHA DE LESIONES		NÚMERO 11

ELEM. CONSTR.	TIPOLOGÍA	Muro de cerramiento.
		MATERIALES	Ladrillo caravista y cal.
	LOCALIZACIÓN	Fachada principal (Sur)	
	DESCRIPCIÓN:		
Muro de cerramiento realizado con ladrillo caravista tomado con mortero de cal.

LESIONES				
AG. CONTAMINANT.	ACC. FISICO-MECAN.	ACC. BIOTICAS	INTER. HUMANAS	DESCRIPCIÓN:
	X			Vaciado de material y desprendimiento.

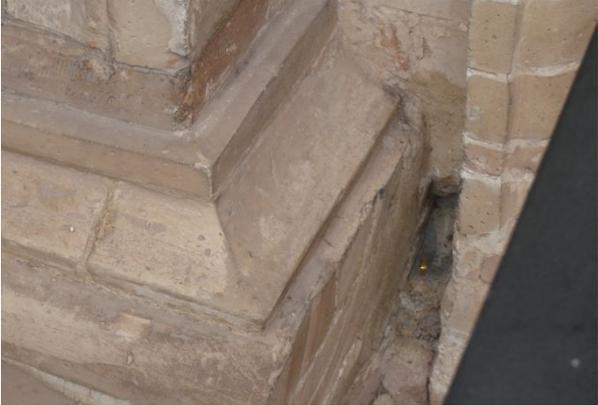
FICHA DE LESIONES		NÚMERO 12

ELEM. CONSTR.	TIPOLOGÍA	Muro de cerramiento.
		MATERIALES	Ladrillo caravista y cal.
	LOCALIZACIÓN	Fachada principal (Sur)	
	DESCRIPCIÓN:		
Muro de cerramiento realizado con ladrillo caravista tomado con mortero de cal.

LESIONES				
AG. CONTAMINANT.	ACC. FISICO-MECAN.	ACC. BIOTICAS	INTER. HUMANAS	DESCRIPCIÓN:
	X			Vaciado de material y desprendimiento.

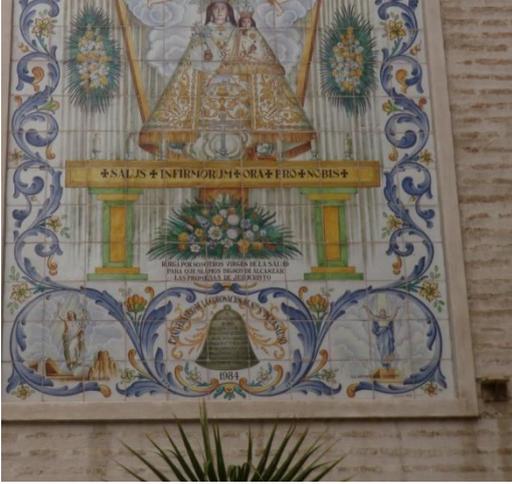
FICHA DE LESIONES		NÚMERO 13

ELEM. CONSTR.	TIPOLOGÍA	Muro de cerramiento.
		MATERIALES	Ladrillo caravista y cal.
	LOCALIZACIÓN	Fachada principal (Sur)	
	DESCRIPCIÓN:		
			Muro cerramiento realizado con ladrillo caravista tomado con mortero de cal.

LESIONES				
AG. CONTAMINANT.	ACC. FISICO-MECAN.	ACC. BIOTICAS	INTER. HUMANAS	DESCRIPCIÓN:
	X			Manchas.

INTERVENCIÓN
<p>SOLUCIÓN CONSTRUCTIVA:</p> <p>Para la eliminación las manchas de se debería realizar una limpieza manual con agua y un cepillo. Si con esta operación no consiguiéramos eliminarlas se debería realizar una proyección mediante silicato de aluminio, con lo que conseguiríamos un buen nivel de limpieza.</p> <p>Finalmente se aplicaría a toda la zona una capa de protección hidrófuga transparente.</p>

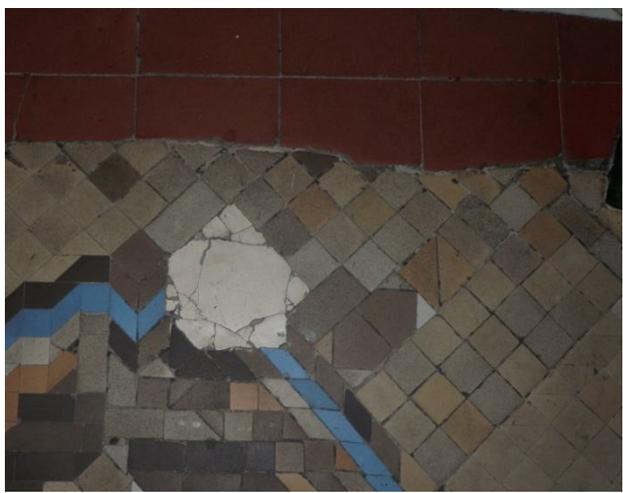
FICHA DE LESIONES		NÚMERO 14

ELEM. CONSTR.	TIPOLOGÍA	Pavimento
		MATERIALES	Barro cocido
	LOCALIZACIÓN	Interior iglesia. Camarín.	
	DESCRIPCIÓN:		
Pavimento de barro cocido en forma de mosaico tomado con mortero bastardo de cal.

LESIONES				
AG. CONTAMINANT.	ACC. FISICO-MECAN.	ACC. BIOTICAS	INTER. HUMANAS	DESCRIPCIÓN:
	X		X	Vaciado juntas y rejuntados.

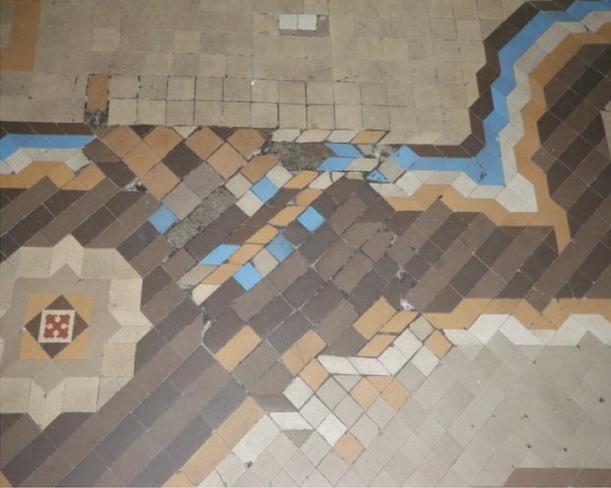
FICHA DE LESIONES		NÚMERO 15

ELEM. CONSTR.	TIPOLOGÍA	Pavimento
		MATERIALES	Barro cocido
	LOCALIZACIÓN	Interior iglesia. Camarín.	
	DESCRIPCIÓN:

LESIONES				
AG. CONTAMINANT.	ACC. FISICO-MECAN.	ACC. BIOTICAS	INTER. HUMANAS	DESCRIPCIÓN:
	X		X	Vaciado de juntas y Reposición.

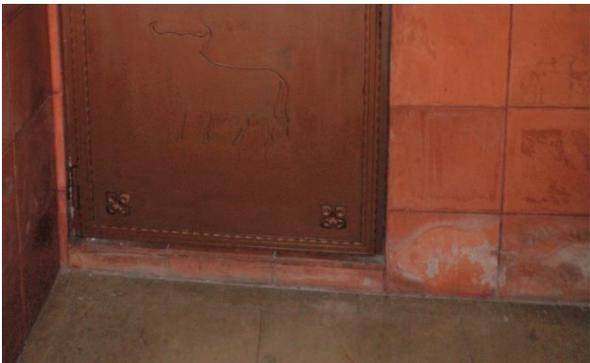
FICHA DE LESIONES		NÚMERO 16

ELEM. CONSTR.	TIPOLOGÍA	Revestimiento chapado.
		MATERIALES	Barro cocido, cal.
	LOCALIZACIÓN	Interior iglesia. Acceso Coro.	
	DESCRIPCIÓN:		
Chapado de barro cocido de color tierra tomado con mortero bastardo de cal.

LESIONES				
AG. CONTAMINANT.	ACC. FISICO-MECAN.	ACC. BIOTICAS	INTER. HUMANAS	DESCRIPCIÓN:
	X			Eflorescencias.

INTERVENCIÓN
<p>SOLUCIÓN CONSTRUCTIVA:</p> <p>Para la eliminación las manchas de se debería realizar una limpieza manual con agua y un cepillo.</p> <p>Si con esta operación no consiguiéramos eliminarlas se debería realizar una proyección mediante silicato de aluminio, con lo que conseguiríamos un buen nivel de limpieza.</p> <p>Finalmente se aplicaría a toda la zona una capa de protección hidrófuga transparente.</p>

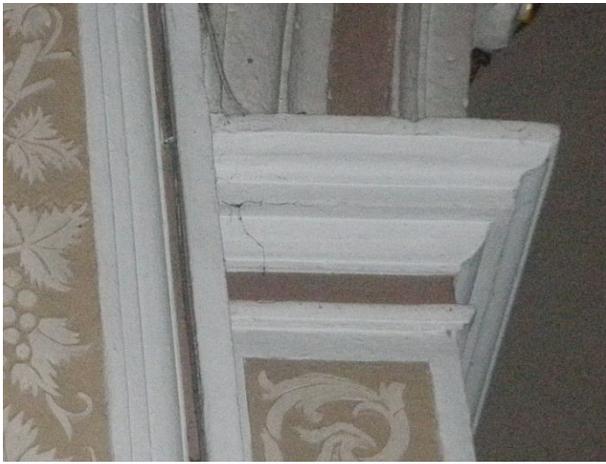
FICHA DE LESIONES		NÚMERO 17

ELEM. CONSTR.	TIPOLOGÍA	Moldura decorativa.
		MATERIALES	Escayola.
	LOCALIZACIÓN	Interior iglesia. Pilar central.	
	DESCRIPCIÓN:		
Moldura decorativa realizada a base de escayola y tomada con el mismo material.

LESIONES				
AG. CONTAMINANT.	ACC. FISICO-MECAN.	ACC. BIOTICAS	INTER. HUMANAS	DESCRIPCIÓN:
X	X			Suciedad y fisuras.

INTERVENCIÓN
<p>SOLUCIÓN CONSTRUCTIVA:</p> <p>Debido a que la moldura, igual que el resto de la ornamentación, es de escayola, la mejor solución sería sustituir la pieza dañada, respetando la forma y dimensiones.</p> <p>La nueva pieza se colocaría con cola de escayola, evitando posibles daños al resto de los elementos.</p>

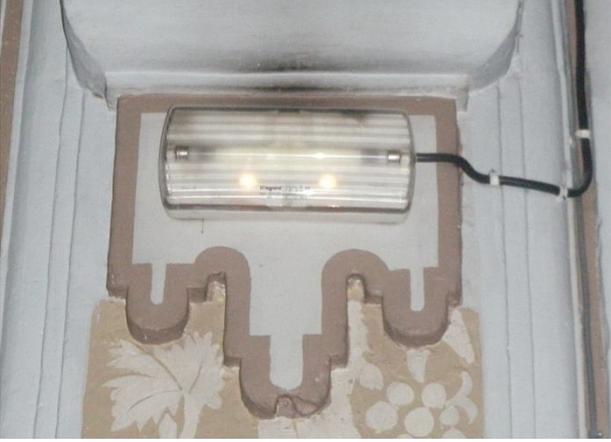
FICHA DE LESIONES		NÚMERO 18

ELEM. CONSTR.	TIPOLOGÍA	Moldura decorativa.
		MATERIALES	Ladrillo, mortero de cal y pintura plástica.
	LOCALIZACIÓN	Interior iglesia. Pilar central.	
	DESCRIPCIÓN:		
Moldura decorativa en pilares de nave central realizados a base de ladrillo revestido de mortero bastardo de cal y capa de pintura plástica en color blanco.

LESIONES				
AG. CONTAMINANT.	ACC. FISICO-MECAN.	ACC. BIOTICAS	INTER. HUMANAS	DESCRIPCIÓN:
X			X	Suciedad y elemento impropio.

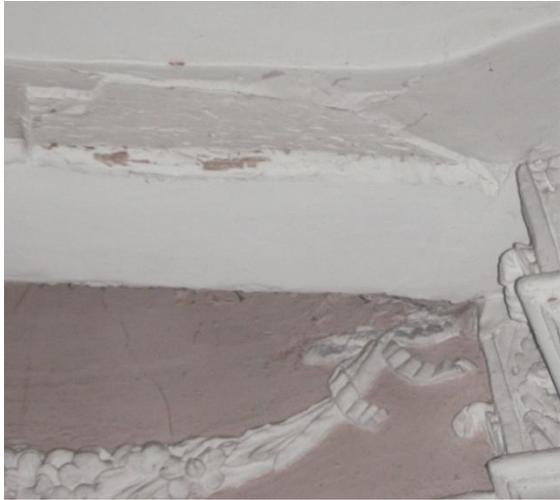
FICHA DE LESIONES		NÚMERO 19

ELEM. CONSTR.	TIPOLOGÍA	Muro de carga.
		MATERIALES	Ladrillo caravista, mortero de cal y pintura plástica.
	LOCALIZACIÓN	Interior iglesia. Salida patronato.	
	DESCRIPCIÓN:		
Muro de carga realizado con ladrillo caravista tomado con mortero de cal, revestido con mortero bastardo de cal y acabado con pintura a la cal.

LESIONES				
AG. CONTAMINANT.	ACC. FISICO-MECAN.	ACC. BIOTICAS	INTER. HUMANAS	DESCRIPCIÓN:
X	X			Suciedad y desprendimiento.

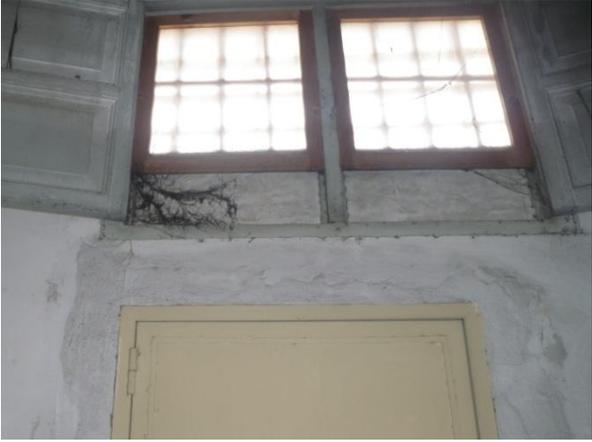
FICHA DE LESIONES		NÚMERO 20

ELEM. CONSTR.	TIPOLOGÍA	Muro de carga.
		MATERIALES	Ladrillo caravista, mortero de cal y pintura plástica.
	LOCALIZACIÓN	Interior iglesia. Salida patronato.	
	DESCRIPCIÓN:		
Muro de carga realizado con ladrillo caravista tomado con mortero de cal, revestido con mortero bastardo de cal y acabado con pintura plástica en color blanco.

LESIONES				
AG. CONTAMINANT.	ACC. FISICO-MECAN.	ACC. BIOTICAS	INTER. HUMANAS	DESCRIPCIÓN:
X				Suciedad.

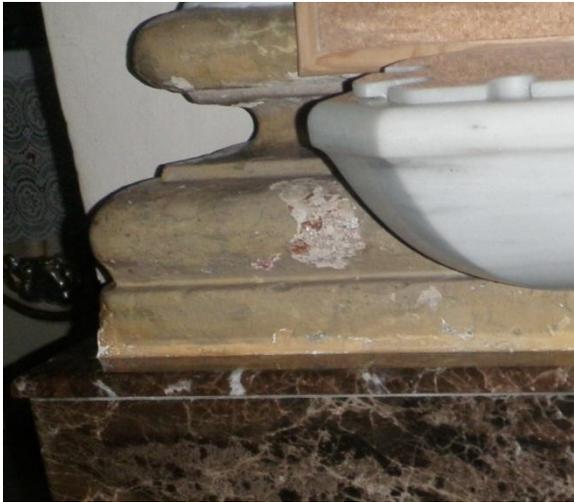
FICHA DE LESIONES		NÚMERO 21

ELEM. CONSTR.	TIPOLOGÍA	Moldura en base pilar.
		MATERIALES	Mortero de cal y pintura plástica.
	LOCALIZACIÓN	Interior iglesia. Pilar central.	
	DESCRIPCIÓN:

LESIONES				
AG. CONTAMINANT.	ACC. FISICO-MECAN.	ACC. BIOTICAS	INTER. HUMANAS	DESCRIPCIÓN:
	X		X	Desprendimiento y limpieza.

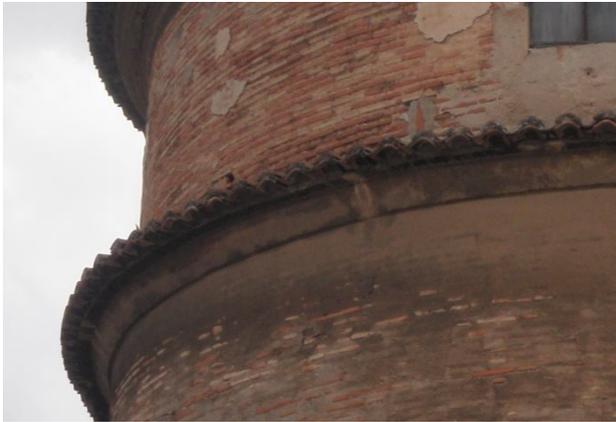
FICHA DE LESIONES		NÚMERO 22

ELEM. CONSTR.	TIPOLOGÍA	Muro de carga.
		MATERIALES	Ladrillo caravista, mortero de cal.
	LOCALIZACIÓN	Fachada posterior (Norte).	
	DESCRIPCIÓN:		
Muro de carga realizado con ladrillo caravista tomado con mortero de cal, revestido con mortero bastardo de cal y acabado con pintura a la cal.

LESIONES				
AG. CONTAMINANT.	ACC. FISICO-MECAN.	ACC. BIOTICAS	INTER. HUMANAS	DESCRIPCIÓN:
X	X			Enmugrecimiento, lavados, fisuras, desconchados.

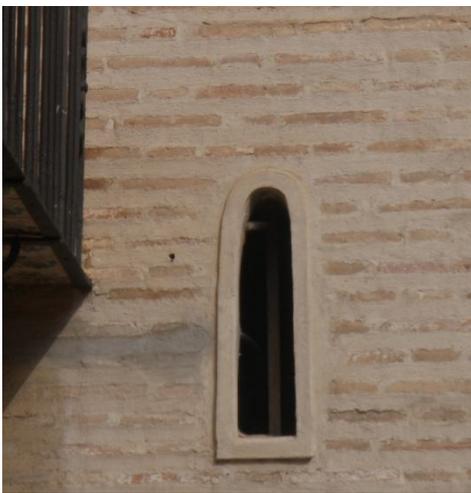
FICHA DE LESIONES		NÚMERO 23

ELEM. CONSTR.	TIPOLOGÍA	Muro de carga.
		MATERIALES	Ladrillo caravista y mortero de cal.
	LOCALIZACIÓN	Fachada principal (Sur)	
	DESCRIPCIÓN:		
Muro de carga realizado con piedra caliza tomada con mortero de cal, revestido con mortero bastardo de cal y acabado con pintura a la cal.

LESIONES				
AG. CONTAMINANT.	ACC. FISICO-MECAN.	ACC. BIOTICAS	INTER. HUMANAS	DESCRIPCIÓN:
X	X			Manchas y fisuras.
