Prácticas de Restauración
de esculturas en
la Real Basílica de la Virgen de los
Desamparados de Valencia

TRABAJO FINAL DE MÁSTER

Máster en Conservación y Restauración de Bienes Culturales de la UPV

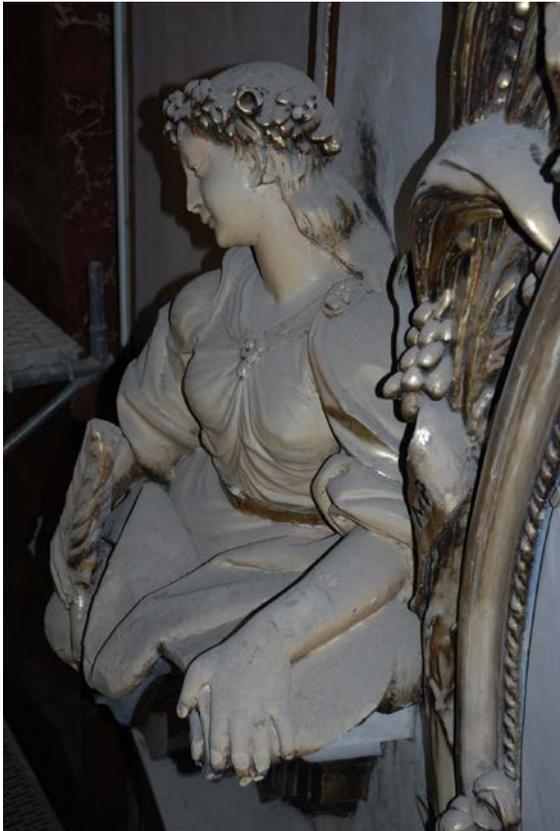
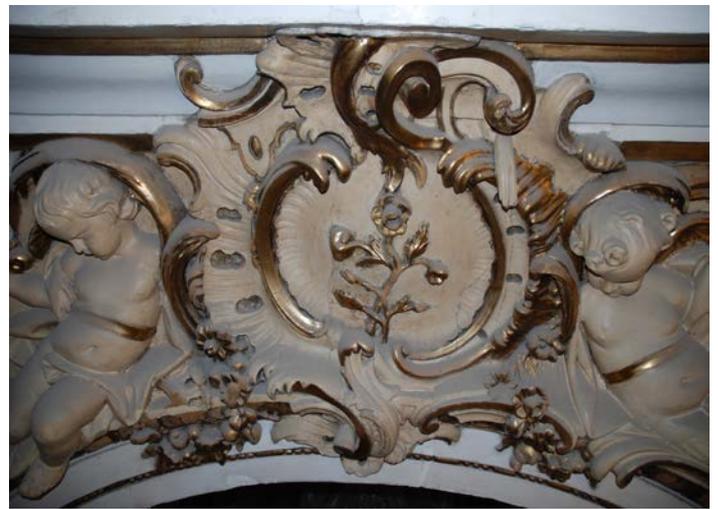
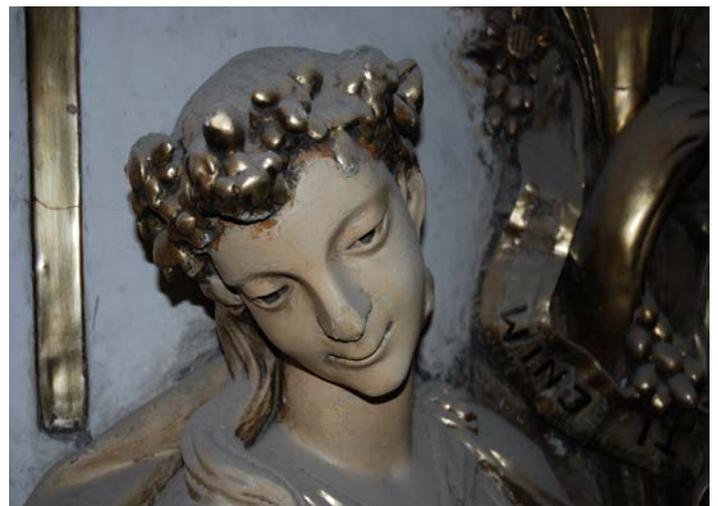
La superficie pictórica de las esculturas, presentaba un oscurecimiento que impedía una correcta visualización. Este ennegrecimiento es debido principalmente a la acumulación de suciedad medioambiental, de polvo y hollín. Además las esculturas presentaban diversas fracturas. También tenían grietas y en algunos casos una desconsolidación de la capa pictórica, aunque no presentaban grandes problemas de falta de adhesión y cohesión de los distintos estratos que las componen y que facilitarían el desprendimiento. Unas más que otras, tenían lagunas, ya que se había perdido parte de la capa superficial, y faltantes en zonas localizadas principalmente en las partes más salientes como son los pliegues de los ropajes, y en partes de la anatomía más sobresalientes como narices y dedos.

Fig. 3, fig. 4 y fig.5 .En estas fotografías se puede observar la acumulación de suciedad medioambiental, polvo y hollín que presentaban las esculturas.

Para la limpieza superficial, en primer lugar se realizó una limpieza en seco con la aspiradora a baja potencia para eliminar la suciedad suelta sobre la superficie, ayudando mecánicamente con una brocha suave.

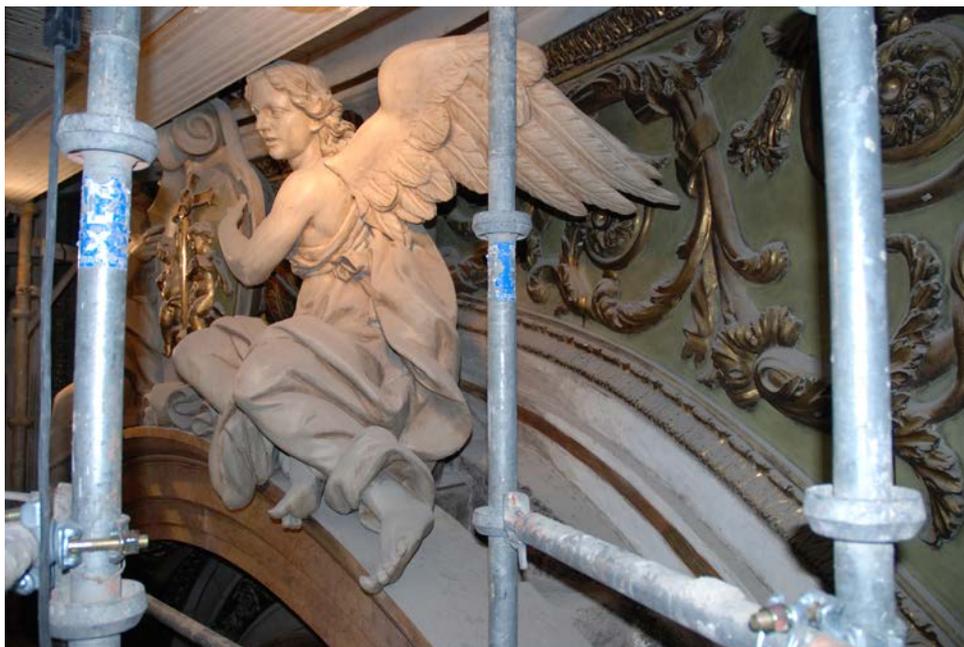
Fig. 6. Acumulación de polvo sobre las esculturas.

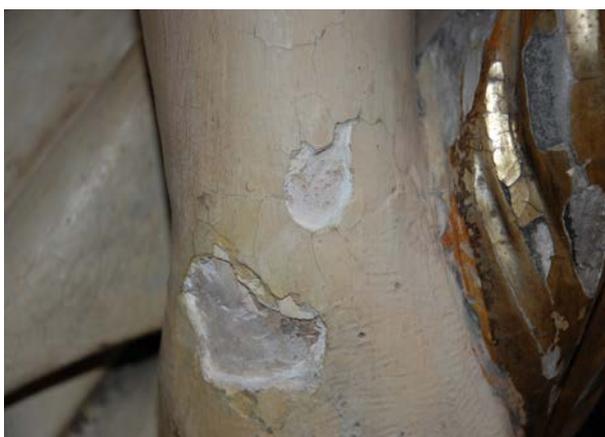
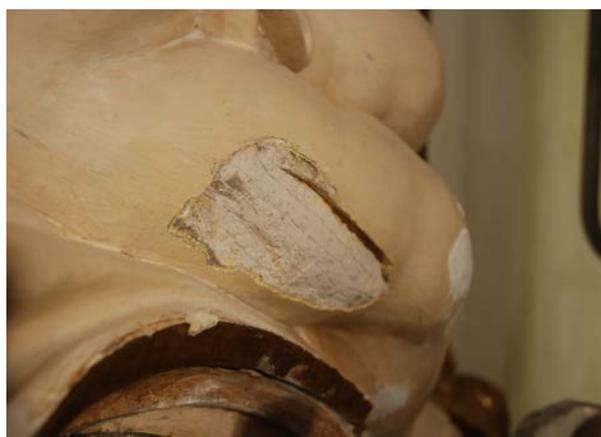
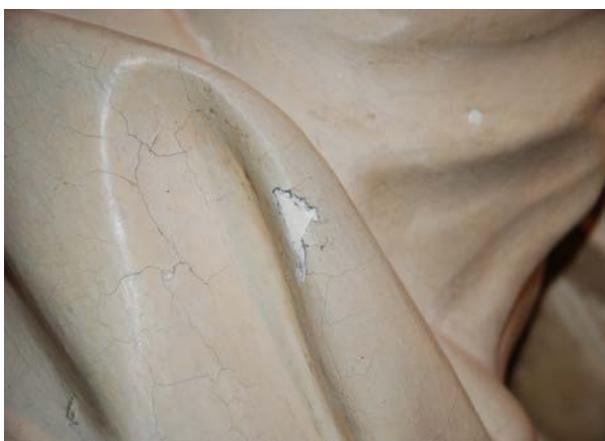
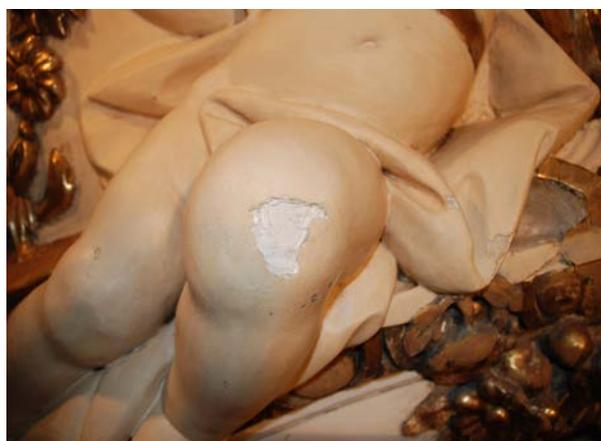
Fig. 7, fig. 8, fig. 9, y fig. 10. En estas fotografías se puede ver algunas de las lagunas.

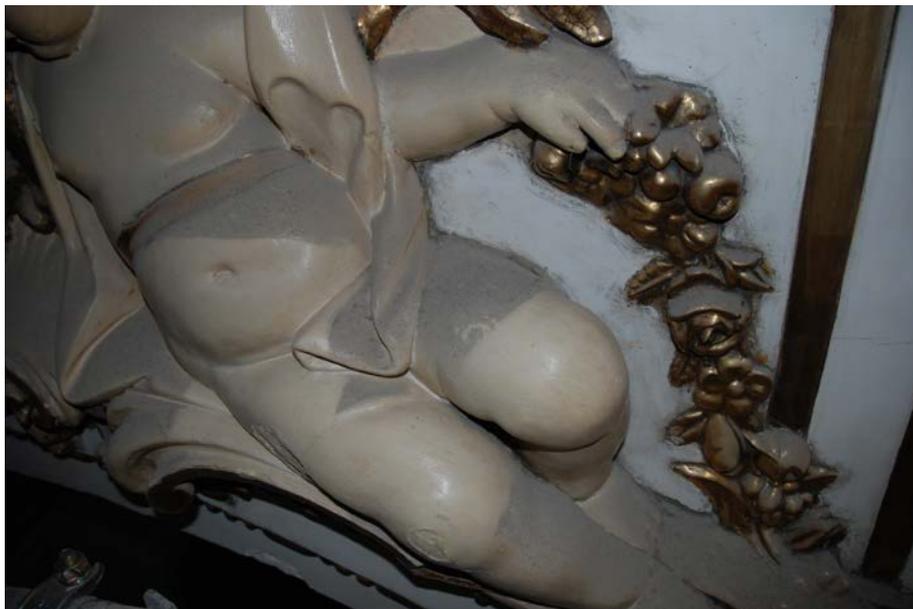
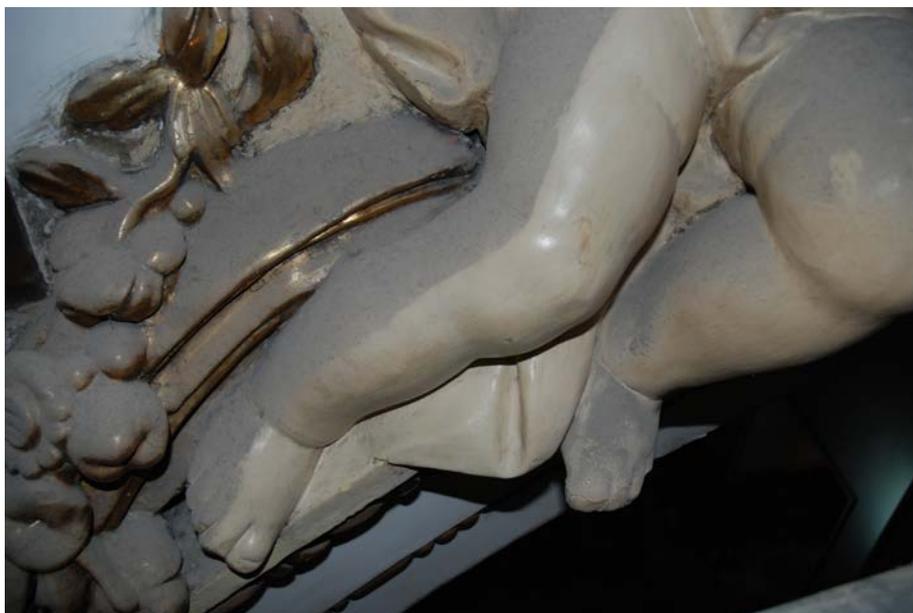
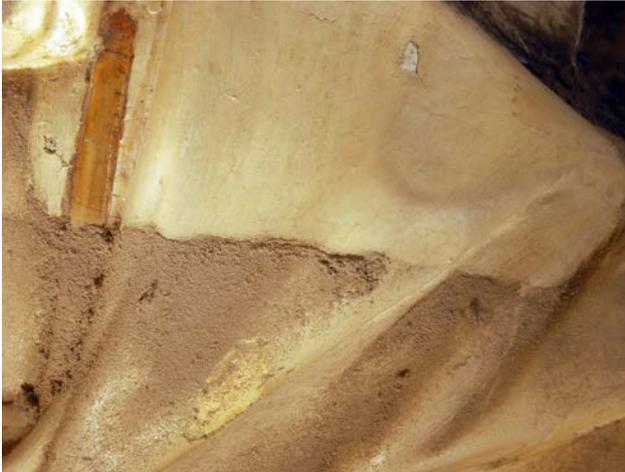
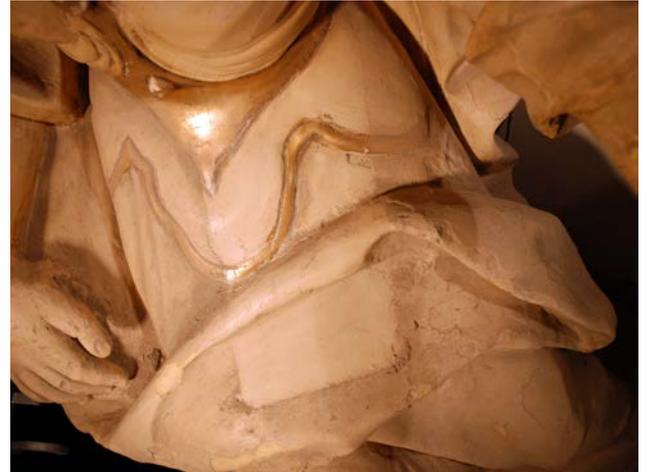
Fig.14, fig. 15, fig.16 y fig.17. Tras las pruebas de limpieza se puede observar la gran acumulación de polvo y suciedad.

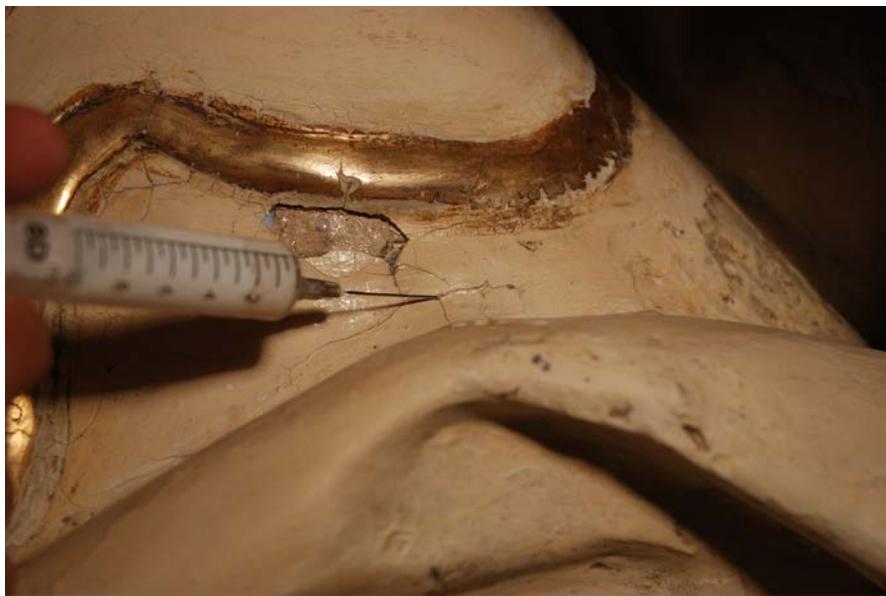
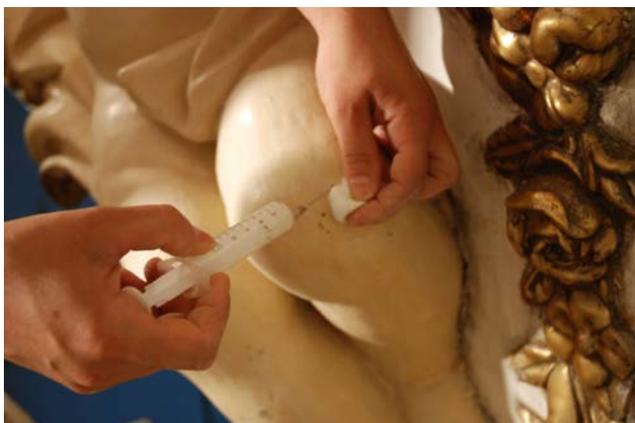
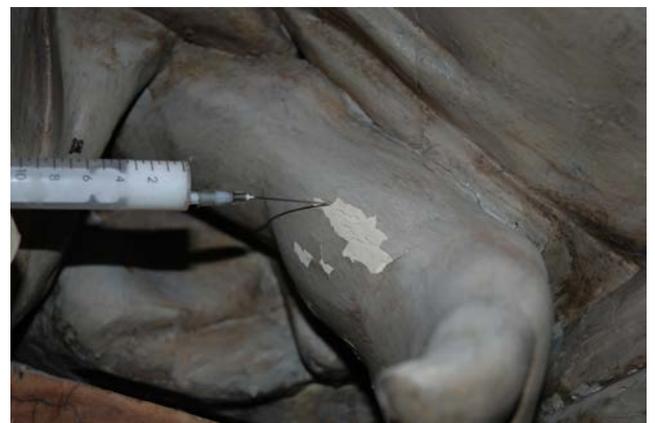
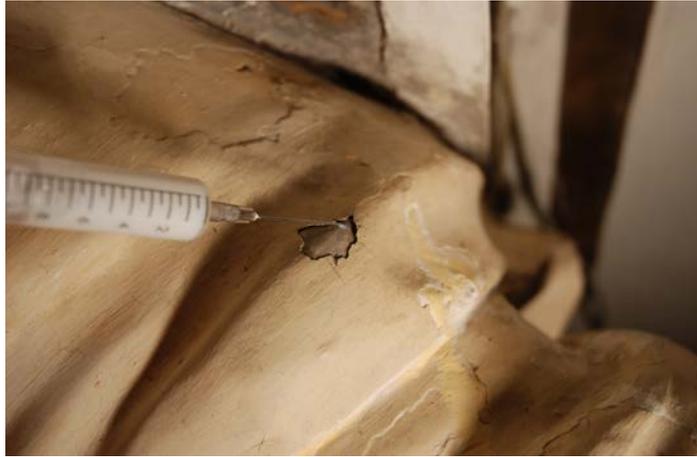
Fig. 25, fig. 26, fig. 27 y fig. 28. Consolidación de la capa pictórica agrietada y desconsolidada mediante inyección de Acril-33 al 10% en agua destilada.

Para fijar y consolidar las grietas que presentaban desconsolidación de la superficie pictórica y también en los bordes perimetrales de las lagunas, donde existía una zona de debilitamiento, se inyectó con jeringuillas *Acril-33* al 10% en agua destilada, por las grietas ya existentes en zonas descohesionadas, con previa humectación, también por inyección, de agua y alcohol al 50%, para que rompiese la tensión superficial y penetrara mejor en los estratos el consolidante *Acril-33* diluido.

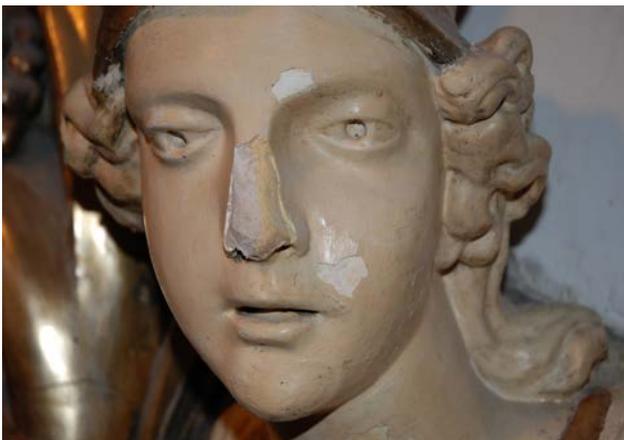
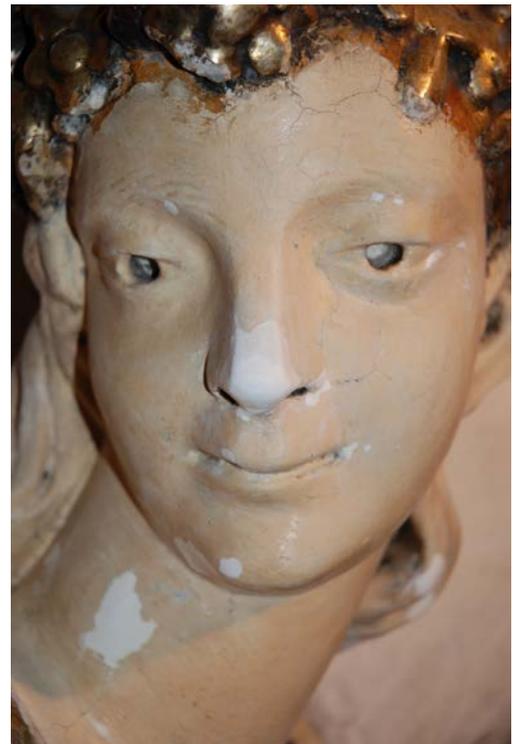
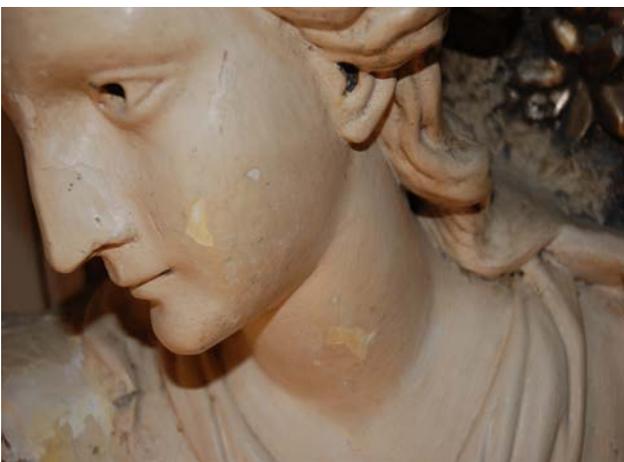
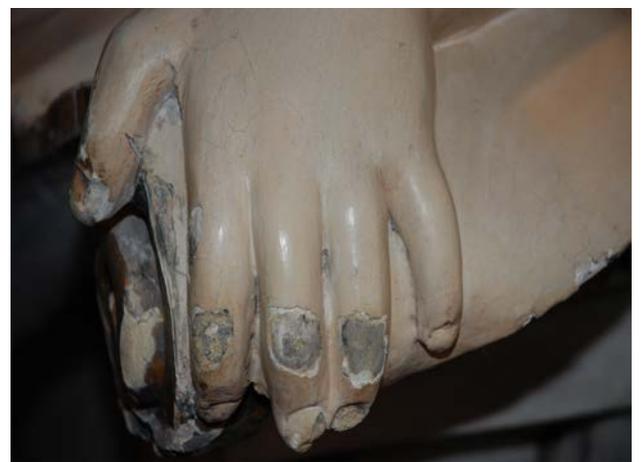
Fig. 31, fig. 32, fig. 33 y fig. 34. Pequeñas lagunas.

Como las esculturas presentaban distintas tipologías y morfologías de las lagunas, se utilizaron dos tipos de estucos distintos atendiendo a la profundidad y tamaño de éstas. En las lagunas poco profundas se usó *Modostuc* como masilla de relleno. *Modostuc* es una masilla expresamente formulada para aplicarla en la madera, aunque es muy compatible con otros materiales, como por ejemplo con la cerámica, con la porcelana, en las paredes y también da buenos resultados para estucar lagunas en pintura sobre lienzo y esculturas. Es una masilla inodora y de secado rápido. De fácil aplicación y no contrae en contacto con el aire.

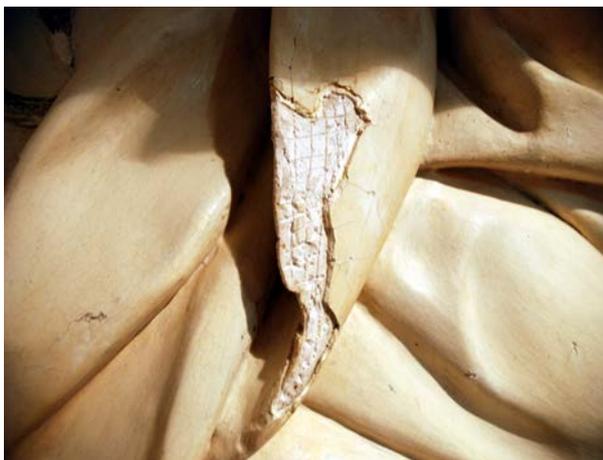
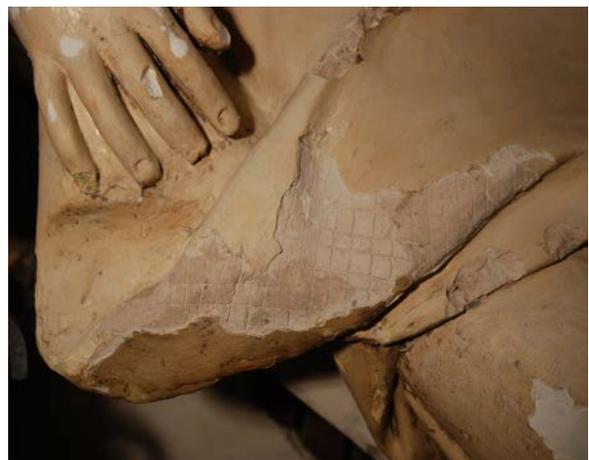
Fig.35 y fig. 36. Lagunas grandes ya rayadas antes de ser estucadas.

En las lagunas más profundas y de mayor dimensión, se utilizó escayola cerámica *Álamo70*, de más dureza que el *Modostuc*. Tanto en este caso, como en el uso de *Modostuc*, se les añadió unas gotas de *Acril-33* al 3% en agua, para potenciar su adhesión y elasticidad, al igual que en ambos casos se impregnó con agua destilada la laguna antes de estucar y se rayó el interior de la laguna para que su superficie fuera más rugosa y la masilla tuviera donde agarrarse. Se aplicó el estuco de escayola *Álamo70* en dos tiempos. Después de humedecer la zona, se aplicó a pincel una mezcla muy fluida, para posteriormente extender sobre ésta, a espátula, una última capa más densa. Esto se efectuó así para dotar de mayor adhesión y agarre al estuco.

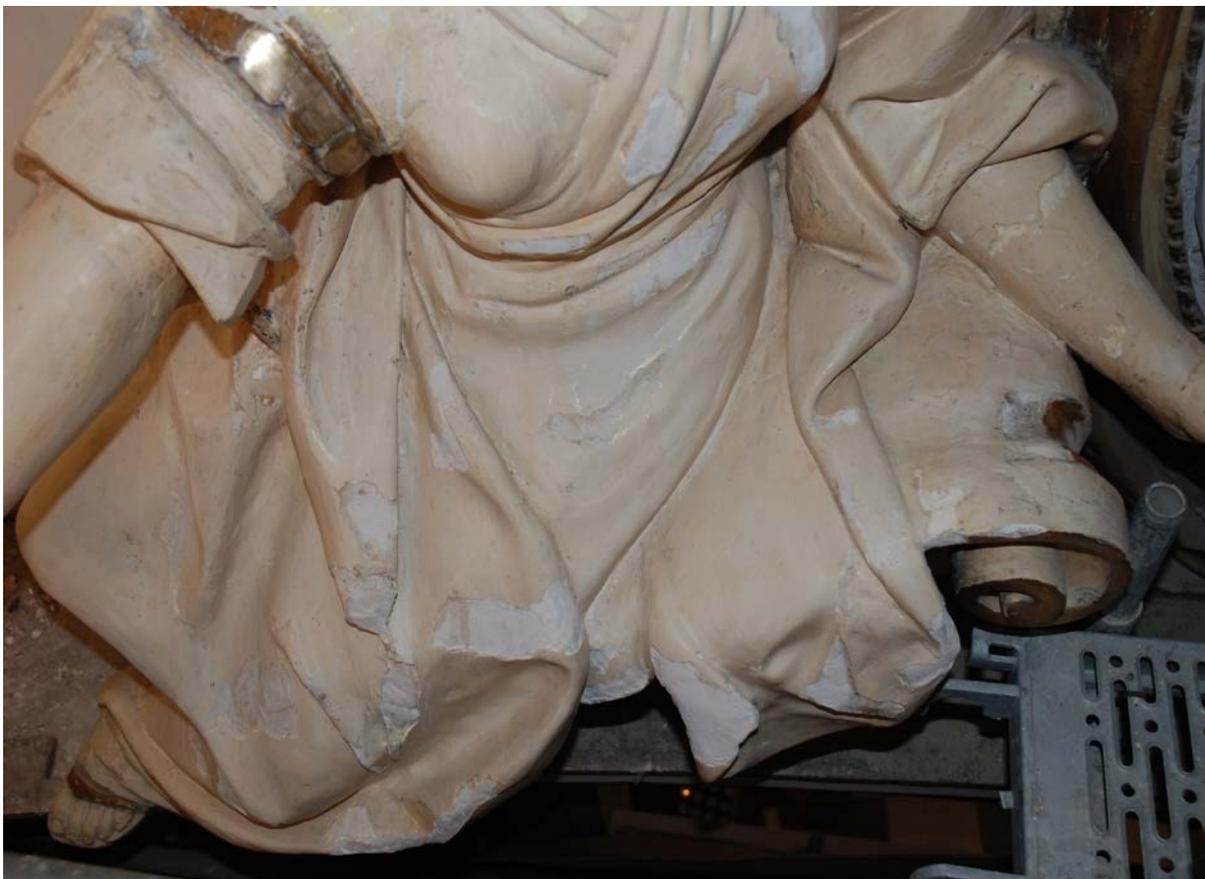
Fig. 39. Lagunas grandes.

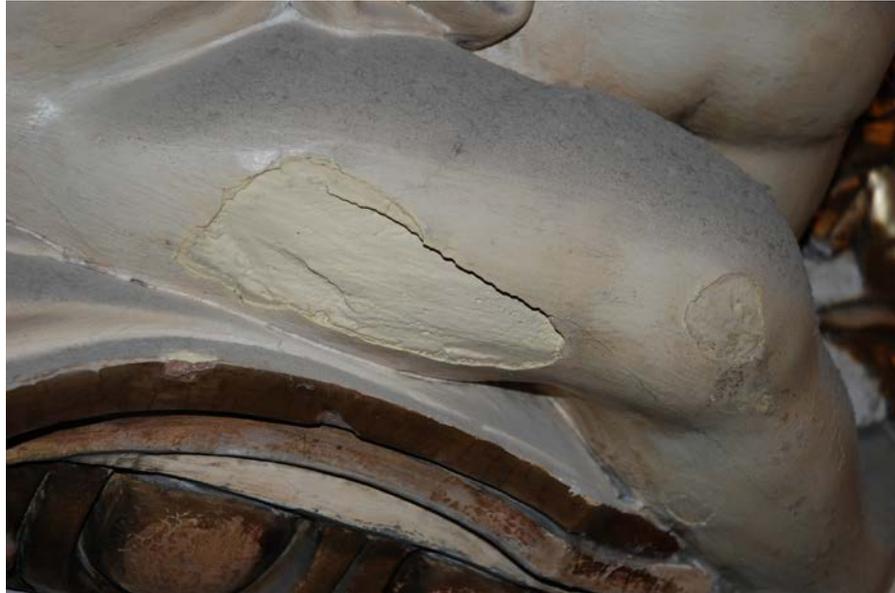
Algunas lagunas presentaban repintes provisionales, que en su momento se harían para disimular la pérdida, no solo cromática sino también volumétrica, con la intención de dar a las esculturas una lectura cromática continua y homogénea hasta que se reintegraran adecuadamente en un futuro. Estos repintes se retiraron con un algodón humedecido en *agua destilada*, ya que estos fueron realizados con una técnica al agua.

Fig.45. Lagunas con repintes.
