MÁSTER CIENCIA Y RESTAURACIÓN DEL
PATRIMONIO HISTÓRICO-ARTÍSTICO

RESTAURACIÓN DE LAS CORNISAS DE LA IGLESIA NTRA. SRA. DE LA NATIVIDAD DE ALMAZORA

2007

Jessica Planells Martí

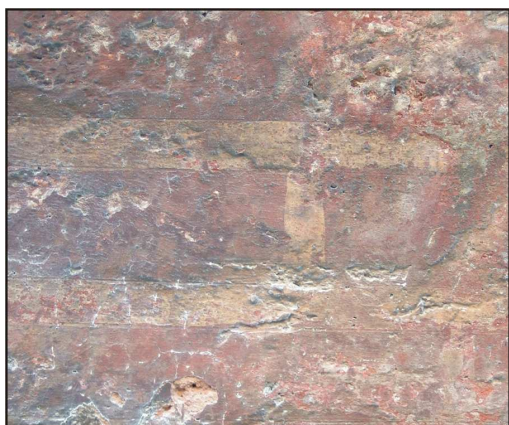
Presentaba niveles de deterioro muy variables: desde pérdida de *intonaco*, pérdida del mortero de las juntas de los ladrillos, hasta pérdida volumétrica de ladrillos. Además de contener micropérdidas dispersadas por toda la superficie (ver Figs. 4, 5, 6, 7 y 9).

Fig. 4. Detalle de la suciedad superficial adherida a la película pictórica.

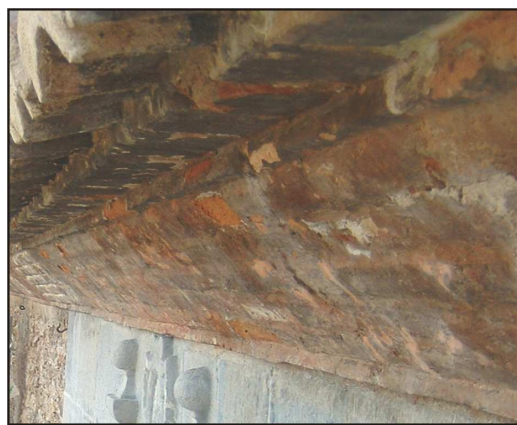
Fig. 5. Fotografía de la cornisa inferior donde se observan lagunas y suciedad por toda la superficie pictórica.

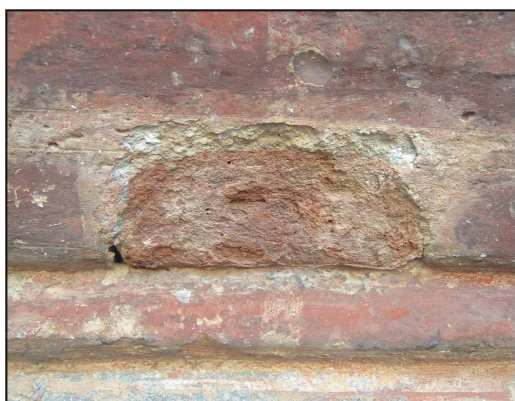
Fig. 6. Pérdida volumétrica de ladrillo y pérdida de película pictórica.

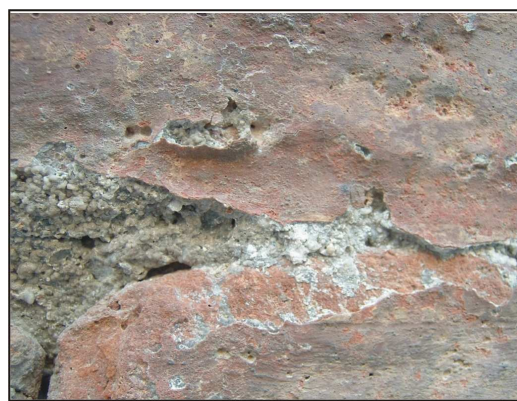
Fig. 7. Detalle de pérdida de película pictórica y parte del soporte.

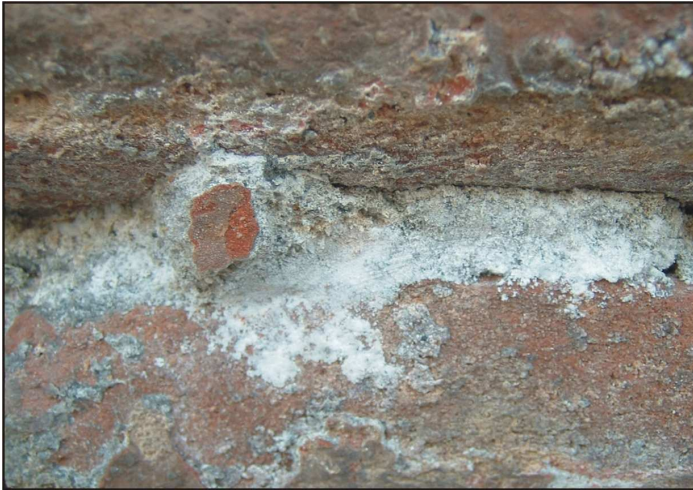
Existían zonas en las que se podía observar halos de sales y concreciones salinas en gran cantidad, sobre todo en las juntas de los ladrillos donde se había perdido parte del mortero e *intonaco*, que al ser más porosa la zona, las sales emergían a la superficie por allí. Las pérdidas de mortero e *intonaco* posiblemente fueron provocadas por las sales que intentaban salir al exterior (ver Fig. 8 y 9).

Fig. 8. Detalle de eflorescencias salinas en zona de pérdida de película pictórica.

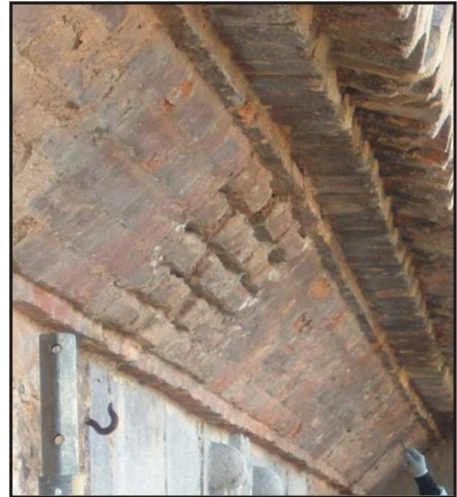
Fig. 9. Pérdida del soporte y película pictórica.

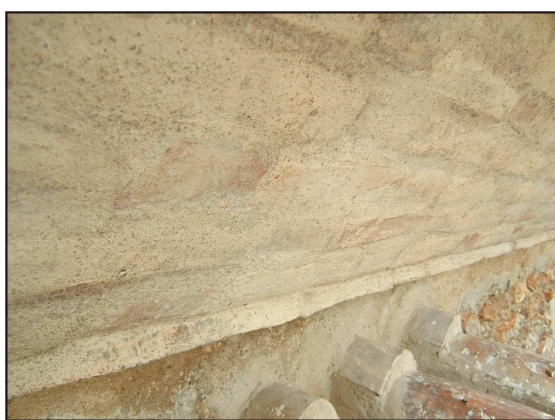
La decoración de dicha cornisa había desaparecido en una intervención de albañilería anterior, en la que, tras comprobar el lamentable estado de conservación de la escasa película pictórica, los operarios, cubrieron con una mano de mortero de grano grueso (ver Figs. 10 y 11), los ladrillos que habían quedado a la vista, haciendo desaparecer la escasa decoración pictórica que aún quedaba¹¹.

Fig. 10. Cornisa superior antes de la intervención.

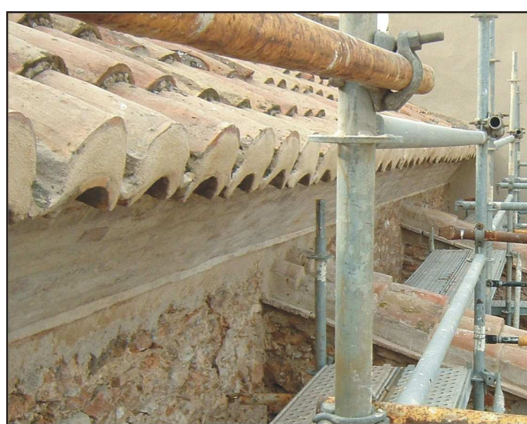
Fig. 11. Cornisa superior antes de la intervención.

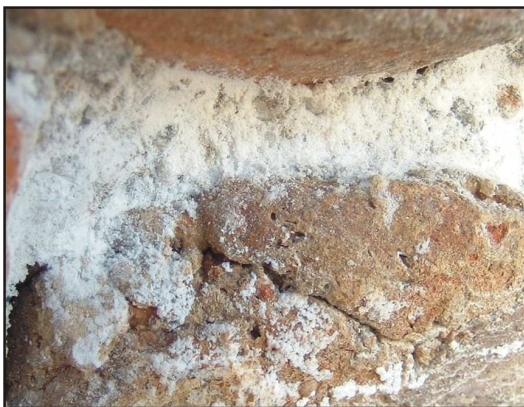
Las eflorescencias salinas formaban diferentes agregaciones de cristales de distintas formas y comportamientos en superficie (ver Figs. 14 y 15).

Fig. 14. Detalle de eflorescencias salinas.

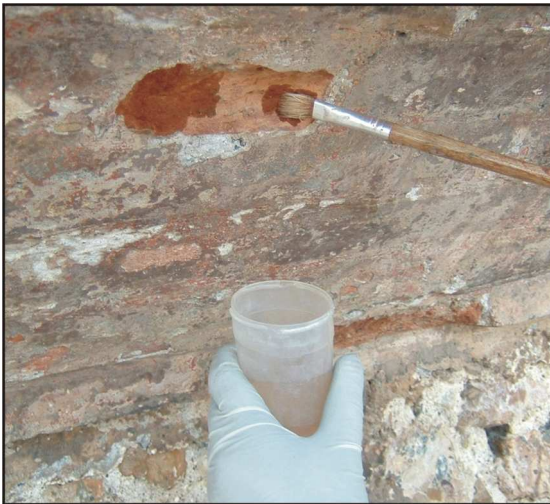
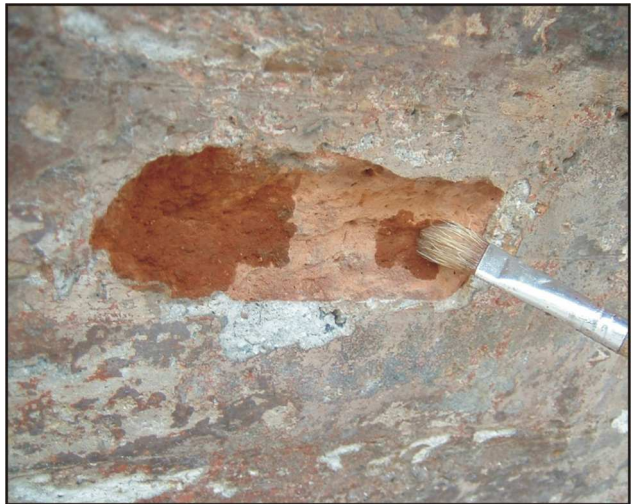
Fig. 22. Detalle de la aplicación del Silicato de Etilo en una laguna con pérdida volumétrica de ladrillo y película pictórica.

Se aplicaron dos manos de silicato de etilo con brocha sobre todas las zonas que requerían consolidación (ver Figs. 21 y 22).

Fig. 21. Aplicación del Silicato de Etilo.

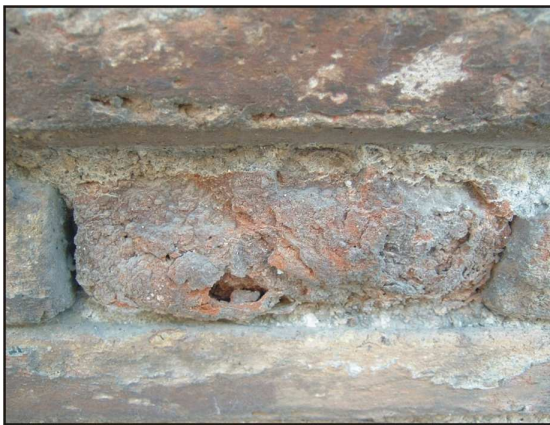
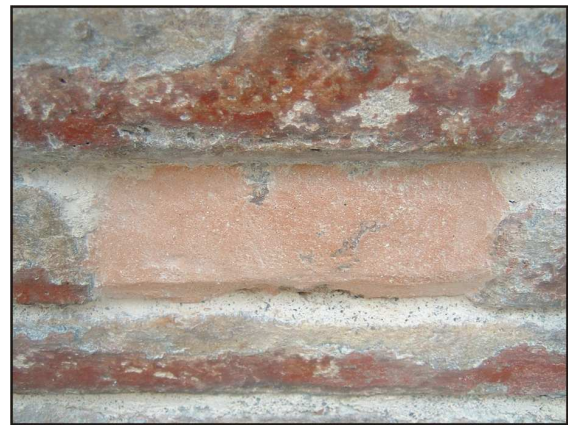
Fig. 28. Detalle de pérdida volumétrica de ladrillo.

Fig. 29. Detalle de la reconstrucción volumétrica del ladrillo.

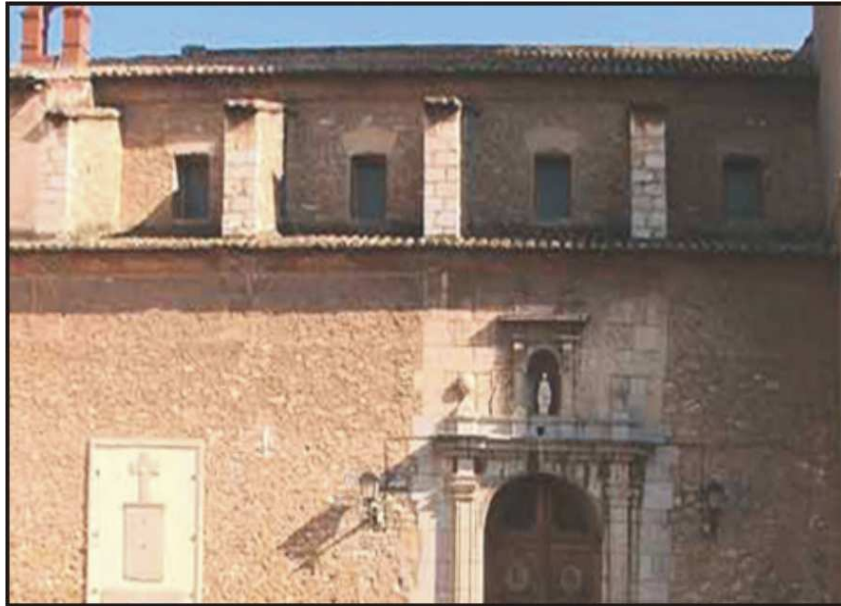
Fig. 58. Fachada de la Iglesia antes de la restauración.
