ESTUDIOS PREVIOS Y ANÁLISIS PATOLÓGICO DE UNA VIVIENDA
RURAL DE BANYERES DE MARIOLA (ALICANTE), CON
PROPUESTA DE INTERVENCIÓN Y ADECUACIÓN A LA
NORMATIVA VIGENTE

El objetivo de este Trabajo Final de Grado es realizar el estudio y análisis de todas las lesiones encontradas en una vivienda rural localizada en Banyeres de Mariola, población al noroeste de la provincia de Alicante. Posteriormente, se realizarán propuestas para su mejora o reparación de dichas lesiones, así como sus fichas técnicas, además de habilitarla y reformarla para su posterior uso, adecuándola a las necesidades actuales, incluso aplicándole el CTE.

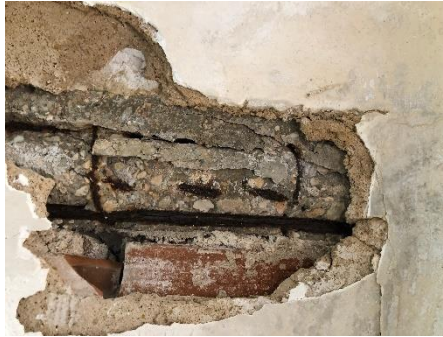
*Imagen 40. Forjado Planta Primera.
Fuente Propia.*

En esta cata se ha podido comprobar que las viguetas colocadas no son pretensadas, sino que probablemente se realizaran in situ. Además de observar que las armaduras están completamente corroídas como se definirá posteriormente.

A la hora de realizar la retirada del mortero de cemento y su revestimiento de yeso, se pudo comprobar que conforme se iba desprendiendo este, también lo hacía parte de la vigueta, por lo que se decidió retirar más masa.

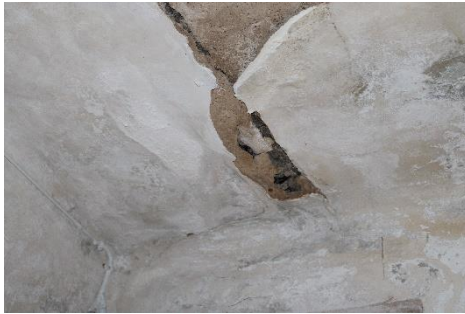
*Imagen 69. Lesión Forjado Planta Primera.
Fuente Propia.*

2. Una mala ejecución de la terraza, permitiéndose que se filtre el agua dañando así el forjado.

3. Durante los años 50 y 80 se usaba cemento aluminoso en la elaboración de las viguetas. Este con el tiempo pierde parte de la resistencia y aumenta su porosidad. Además, puede carbonatarse el hormigón en presencia de CO₂ y humedad, permitiendo la corrosión de las armaduras y afectando a la estabilidad del forjado. Dada la antigüedad de la vivienda, consideramos que disponemos este tipo de viguetas.

1. Se apuntalará la zona afectada, en este caso, el comedor.
2. Se sacará un testigo, y se realizará la prueba de la oxina para identificar si el cemento empleado en las viguetas es aluminoso y la difractometría de rayos X para confirmar su presencia. También se comprobará que el resto de viguetas no se han visto afectadas.

3. Una vez detectado el problema, valorado el estado del hormigón y el grado de afección en las armaduras, se analizará también el grado de afección de la carbonatación. A continuación, se procede a actuar sobre las viguetas mediante un sistema de refuerzo, NOUBAU, que consiste en la colocación de una viga extensible de acero inoxidable bajo las vigas deterioradas, que sea capaz de asegurar la estabilidad del forjado en el caso de la pérdida total de resistencia a flexión de la viga afectada y para ello se va a actuar de la siguiente manera:

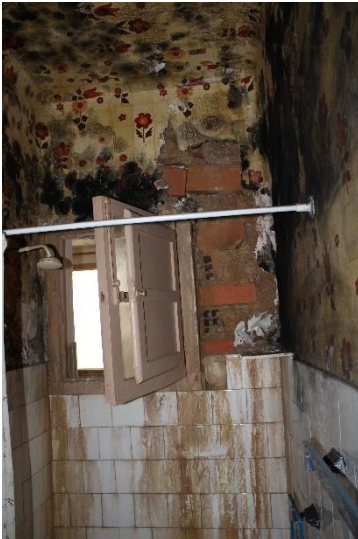
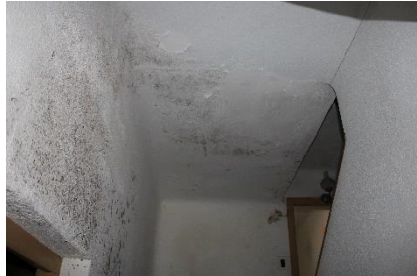
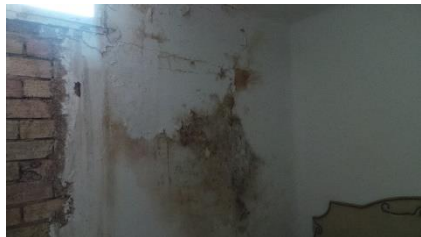
Imagen 70. Lesiones Baño, Acceso Planta Primera y Dormitorio Entrepantalla. Fuente Propia.

La razón de la aparición de las manchas de humedad ha podido ser por las siguientes razones:

1. Falta de ventilación natural en la vivienda.
2. Carencia del aislamiento térmico en el revestimiento exterior.
3. Diferencias extremas de temperatura en el exterior y en el interior de la vivienda.

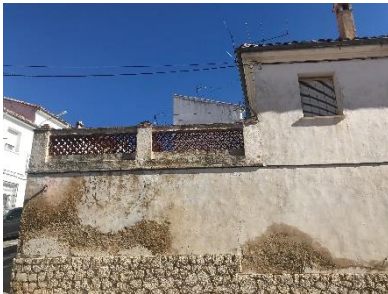
Imagen 71. Lesiones en Fachada Lateral. Fuente Propia.

Las manchas de humedad pueden haber sido por las siguientes razones:

1. La vivienda está situada en zona montañosa y su cimentación está en contacto directo con el terreno por ello es muy posible que la cimentación esté afectada y por tanto la humedad ascienda por los muros.
2. Afección de las lluvias y nieblas exteriores.
3. Falta de mantenimiento y limpieza de fachada.

1. Primeramente, se realizará una prueba de humedad mediante un humidímetro, para comprobar el nivel que hay en los muros de cerramiento.

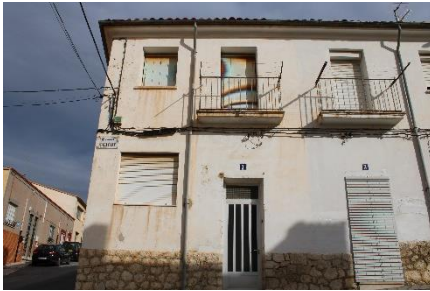
Imagen 73. Lesiones en Fachada Principal. Fuente Propia.

3. El sellado del vierteaguas y el muro de mampostería, es deficiente, por lo que se pueden generar filtraciones, generando humedad y facilitando la escorrentía.

4. Falta de mantenimiento y limpieza de la fachada.

1. Habilitar un andamio para poder llegar a todas las zonas dañadas.
2. Limpieza de la fachada realizada mediante cepillo de raíz, en zonas dañadas en seco, hasta obtener una superficie limpia.
3. En zonas en las que se observe la superficie degradada, se realizará un lavado con agua a presión y diluida en esta se coloca Silancolor Cleaner Plus de Mapei y esta sirve para la limpieza de algas y moho que se han podido crear por la humedad.

4. Retirada del vierteaguas y colocación de uno nuevo con goterón para la correcta evacuación del agua de la manera siguiente:

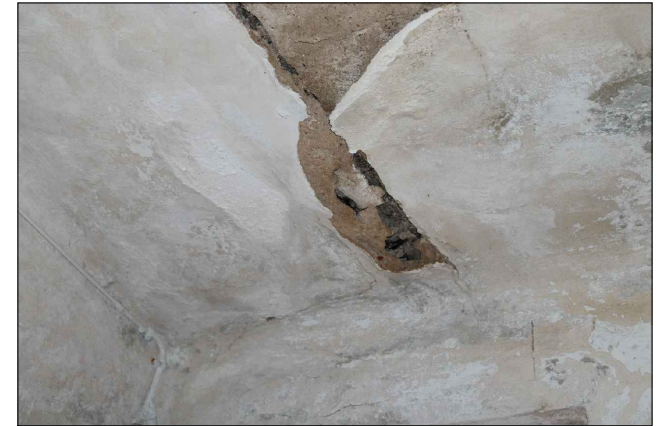
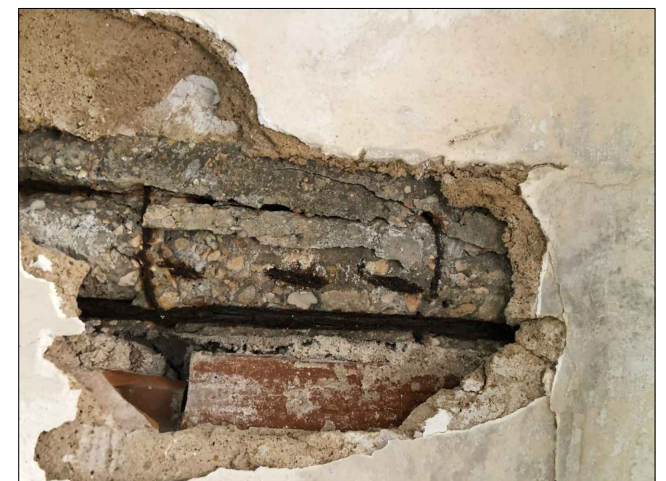
En el comedor de la vivienda, se observa que en parte del forjado las viguetas están flexionadas, y viéndose en una de ellas la pérdida de sección de la base de esta, además existirá corrosión en las armaduras de las viguetas. Sobre el hormigón también se encuentran manchas blanquecinas coincidiendo en la zona de la armadura.

LESIÓN LEVE	<input type="checkbox"/>
LESIÓN MEDIA	<input type="checkbox"/>
LESIÓN GRAVE	<input checked="" type="checkbox"/>

La razón de que estas viguetas estén perdiendo resistencia a causa de la oxidación de las armaduras pueden ser por las siguientes causas:

3. Una vez detectado el problema, y valorado el estado del hormigón y el grado de afección de las armaduras se procede a actuar sobre las viguetas mediante el sistema de refuerzo, **NOUBAU**, que consiste en la colocación de una viga extensible de acero inoxidable bajo las vigas deterioradas, que sea capaz de asegurar la estabilidad del forjado en el caso de la pérdida total de resistencia a flexión de la viga afectada y para ello se va a actuar de la siguiente manera:

- 3.1. Se picará el revestimiento de los nervios deteriorados del forjado en toda su longitud.
 - 3.2. Se colocará un sistema de refuerzo semiempotrado por lo que se deberán de liberar los laterales de la viga a reforzar rompiendo la parte inferior de las bovedillas, para permitir encajar el perfil de refuerzo abrazando a la viga.

- 3.3. Los puntales, se desplazarán al centro del entrevigado para no dificultar la puesta en obra del sistema.
 - 3.4. Se realizará el saneamiento de las partes dañadas de la viga eliminando las zonas degradadas.

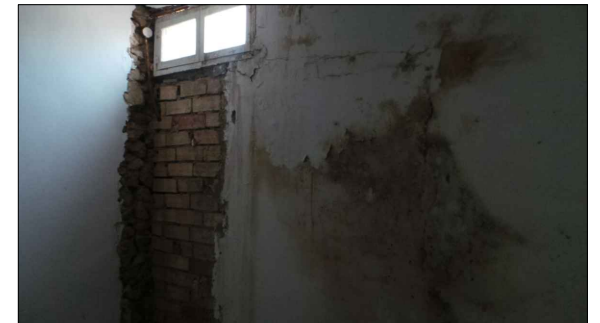
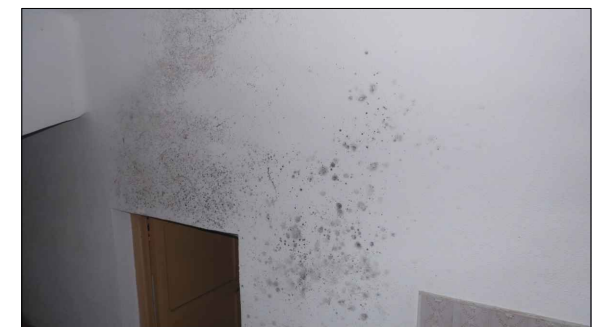
La razón de las manchas de humedad ilustradas anteriormente por las siguientes razones:

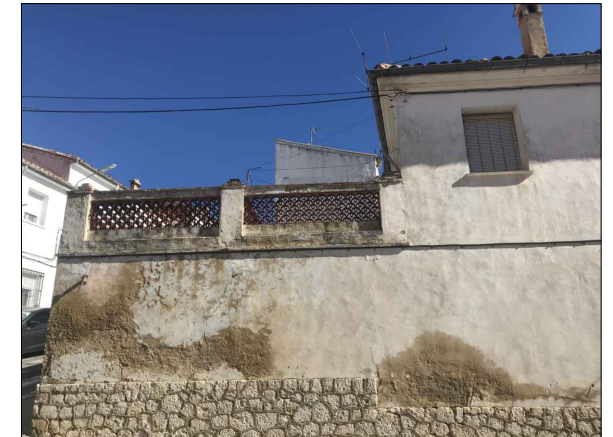
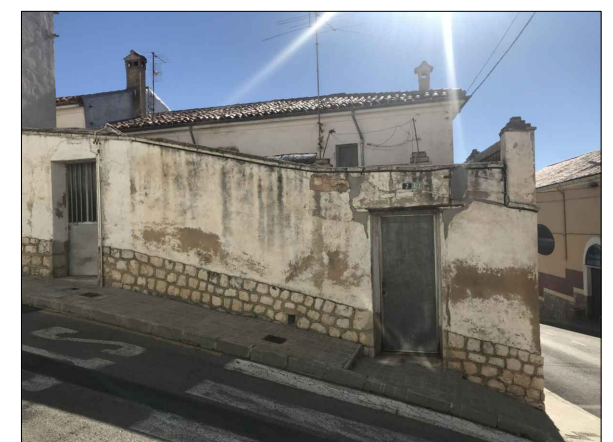
La razón de las manchas de humedad en la fachada pueden ser por las siguientes razones:

1. Primeramente se realizará una prueba de humedad mediante un humidímetro, para comprobar el nivel que hay en los muros de cerramiento.
2. Una vez comprobado el nivel de humedad, se procede a la colocación de un sistema de electro-ósmosis, **MURSEC ECO**, emitiendo una señal pulsante de muy baja frecuencia a los poros y capilares del muro anulando el proceso de absorción y haciendo que la humedad baje hasta el terreno. Únicamente será necesario un dispositivo ya que este dispone de un radio de 15 m. Será colocado en la parte interior de uno de los muros de cerramiento y deberá de ir conectada a una toma eléctrica.

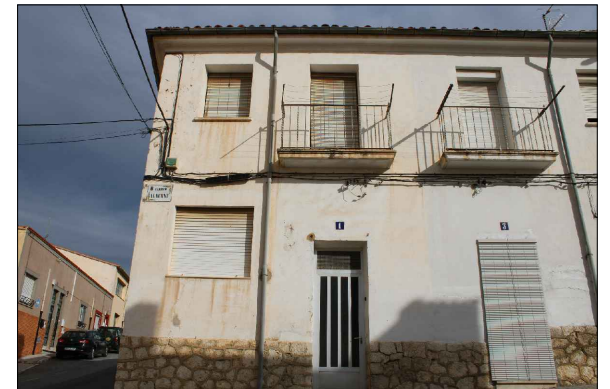
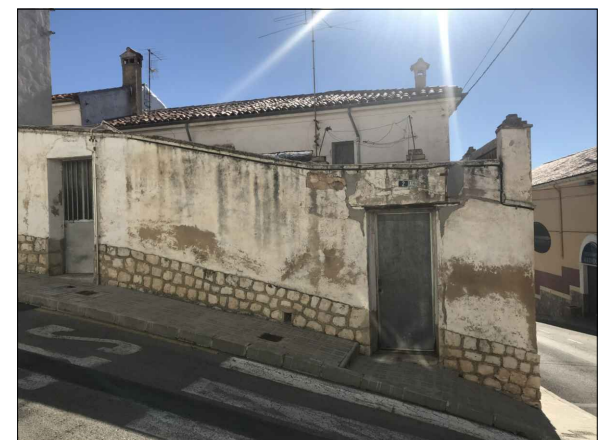
La razón de las manchas de humedad en la fachada pueden ser por las siguientes razones:

1. El vierteaguas no dispone de goterón por lo que en el caso de lluvia, esta se desliza por la fachada.
2. El vuelo del vierteaguas es escaso produciendo así igual que en el anterior, el deslizamiento por la fachada.
3. El sellado del vierteaguas y el muro de mampostería es deficiente, por lo que se pueden generar filtraciones, generando humedad y facilitando la escorrentía.
4. Falta de mantenimiento y limpieza de la fachada.

3. En zonas en las que se observe la superficie degradada, se realizará un lavado con agua a presión y diluida en esta se colocará **Silancolor Cleaner Plus** de **Mapei** y esta sirve para la limpieza de algas y moho que se han podido crear por la humedad.

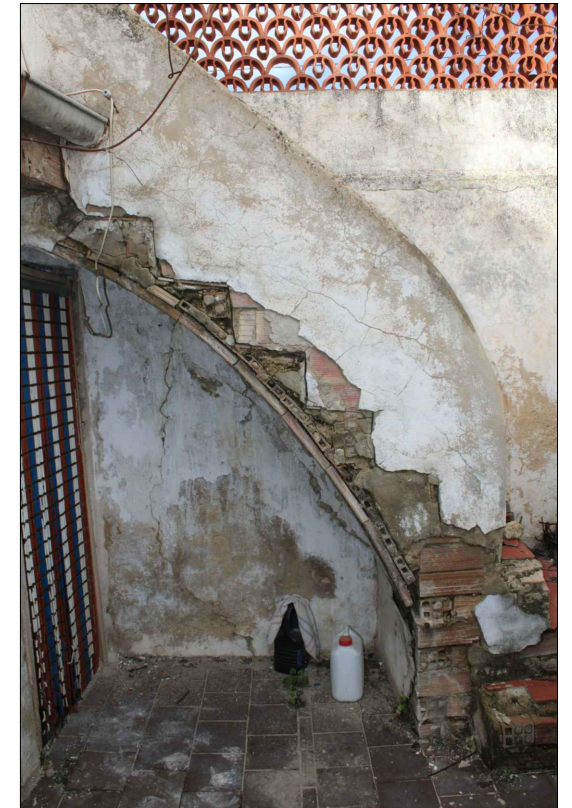
LESIÓN 5 : Desconchado revestimiento

La pérdida del revestimiento se ha podido realizar a causa de las siguientes:
