**ESTUDIO Y PROCESO DE INTERVENCIÓN
DE UNA PINTURA SOBRE TABLA
FRANCESA DEL SIGLO XVII.**

**Presentado por Ana Ferrer Velasco
Tutora: Eva Pérez Marín**

**Facultat de Belles Arts de Sant Carles
Grado en Conservación y Restauración de Bienes Culturales
Curso 2018-2019**

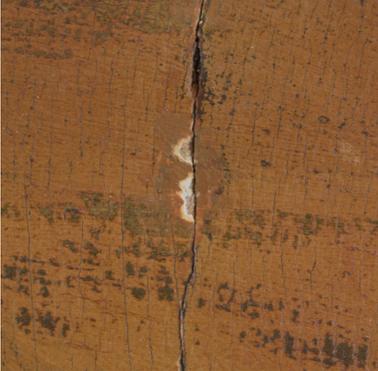
Figura 26. Detalle de la grieta donde puede observarse parte de la preparación blanca.

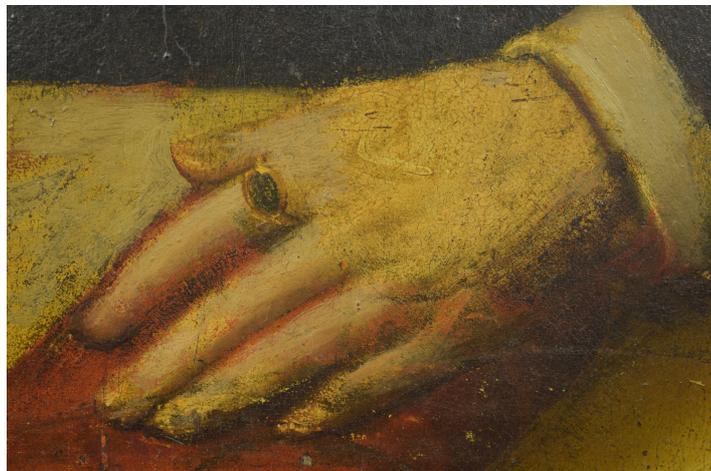
La pintura está cubierta por varias capas de barniz, entre las cuales se localizan los repintes, repartidos por toda la superficie de la obra. Estas capas de barniz debían tener un acabado brillante debido a la época en la que fue realizado el retrato, sin embargo, el paso del tiempo y la suciedad han hecho que hoy en día se presente con un aspecto mate y muy amarillado.

Figura 27. Detalle de la película pictórica, con parte de pintura original y algunos repintes.

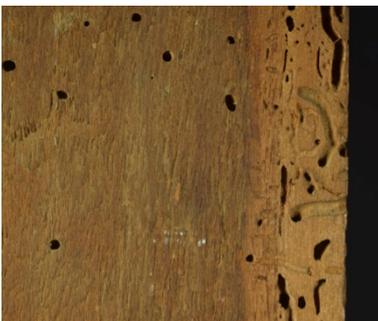
Figura 30. Daños causados por los insectos xilófagos en la zona biselada del soporte.

estos daños sea de *Anobium punctatum* o Carcoma común. Este insecto pertenece a la orden de los coleópteros, y es en su etapa de larva, que puede durar hasta 3 o 4 años, cuando se alimenta de madera.

Una vez limpio el reverso de la tabla, se ha podido aplicar el producto desinsectante. En este caso se ha utilizado *Xylores Pronto*²⁵, inyectándolo por los pequeños orificios causados por los insectos xilófagos, manteniendo la tabla en posición vertical evitando de esta manera que el producto impregnara los estratos pictóricos (Figura 44). Posteriormente se ha aplicado una capa con brocha por la superficie de la madera para asegurar que el desinsectante penetrara en toda la madera (Figura 45). Se ha dejado secar el producto durante 24 horas antes de proceder con el resto de tratamientos.

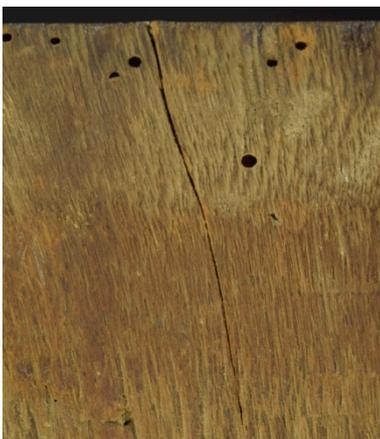
Otra alteración presente en el soporte es una grieta que se encuentra en la parte superior izquierda del reverso de la tabla. Atraviesa todo el grosor de la tabla llegando a afectar también a los estratos pictóricos, y mide aproximadamente unos 10 cm de largo (Figura 32).

Figura 32. Grieta presente en la parte superior izquierda del soporte.

Antes de proceder con la reintegración cromática, se ha adherido la grieta que se encuentra en la parte superior de la tabla y que afecta tanto al soporte como a las capas pictóricas, mediante la inyección de la resina *Regalrez* disuelta en ligroína (50%). De esta manera, se ha conseguido evitar que la grieta continuara su proceso de apertura.

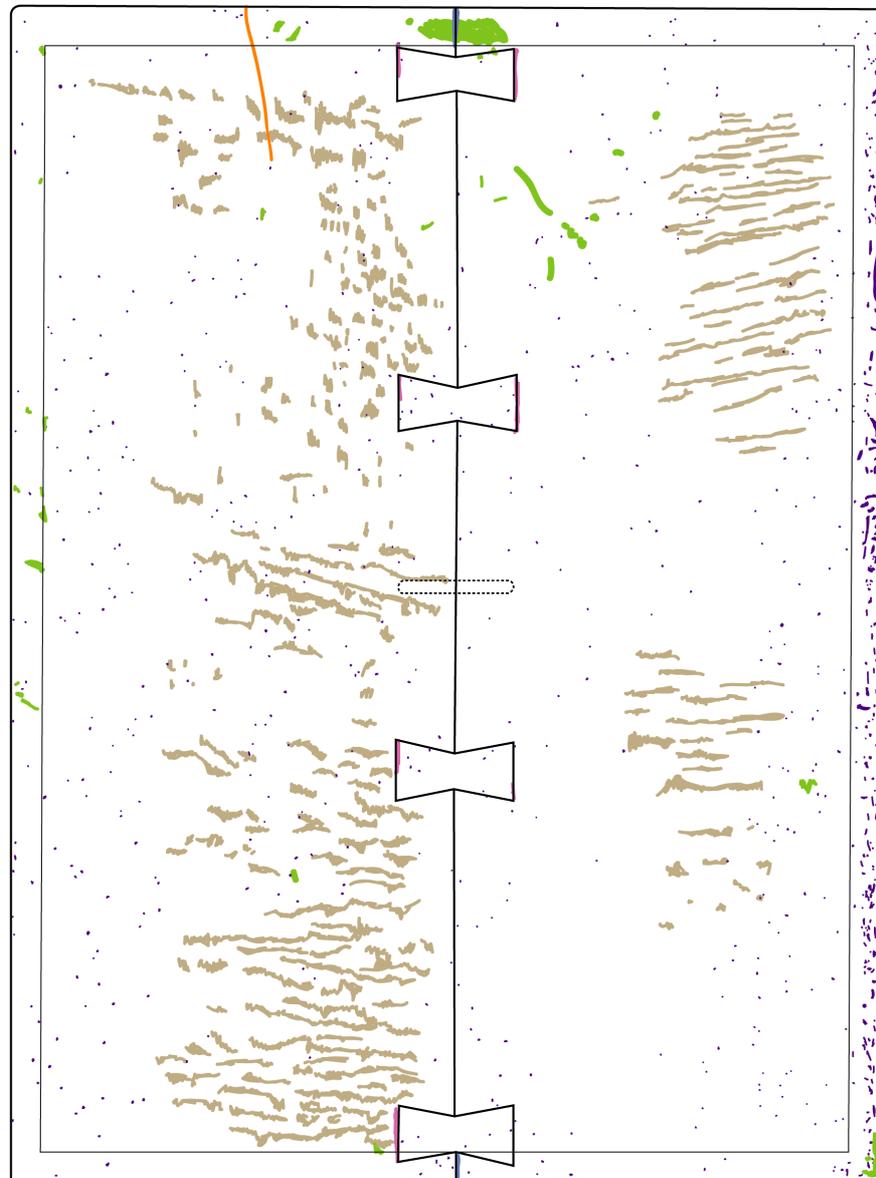
Figura 33. Diagrama de daños del reverso de la obra.

Por otra parte, las dobles colas de milano, al estar colocadas en sentido perpendicular a la veta de los paños del soporte, sufren estos mismos cambios dimensionales aunque en direcciones opuestas. Por ello, se han creado unos pequeños espacios entre estas piezas y los paños, cuando antes encajaban a la perfección, y donde ahora se ha ido acumulando suciedad a lo largo del tiempo. Además, las dobles colas de milano situadas en los extremos están colocadas muy cerca del borde de la tabla, y debido a estos cambios dimensionales han empezado a provocar que los paños se separen ligeramente por esta zona.

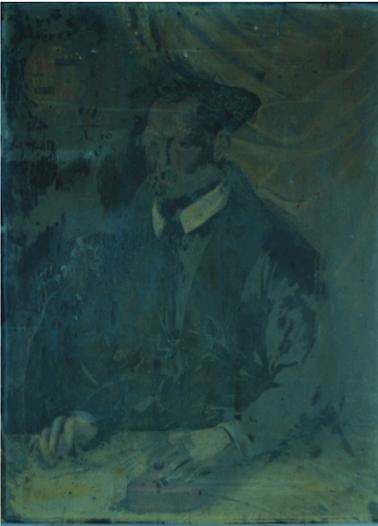
En la capa pictórica hay una gran cantidad de repintes, que se han podido localizar gracias a la fotografía ultravioleta (Figura 34). Estos están distribuidos tanto en el fondo como en la propia figura del retratado. A pesar de ello, la mayoría se pueden distinguir a simple vista, ya que la diferencia cromática y de textura entre estos y la pintura original es bastante evidente. Algunos de los repintes son pequeños retoques, pero otros son grandes y están situados en zonas muy delicadas, como son la cara del retratado o sus manos (Figura 35 y 36). Los repintes son de un grosor considerable y crean una capa cubriente, por lo que no es posible saber con certeza si bajo los repintes se conserva esta capa pictórica original.

Figura 34. Fotografía UV del retrato que muestra los repintes.

Al retirar el barniz, se observó que los repintes de la cara y de las manos tenían un color muy diferente al de la pintura original. Por ello, se decidió retirar los repintes de la frente y de las mejillas siendo estos los que más desentonaban, y dejando los ojos ya que quedaban más integrados. En la zona de las manos se retiró únicamente la parte de los repintes que se encontraba sobre la pintura original. En este caso se tuvo que utilizar un *solvent gel* de etanol²⁹ por su capacidad de concentrar la acción del disolvente, ya que este sin estar en forma gelificada no era suficiente para retirar la capa de repinte (Figura 53). Al tratarse de un material sólido no volátil, era necesario realizar un aclarado con la finalidad de evitar que quedaran residuos sobre la superficie. Este lavado se ha realizado con una mezcla de acetona (30%) y ligroina (70%). En algunas zonas donde la capa de repite era mayor fue necesario retirar parte del mismo con un bisturí, una vez reblandecida la zona con el gel (Figura 54).

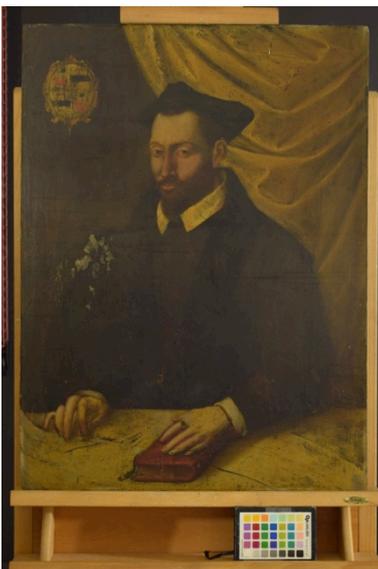
El efecto de esta suciedad superficial se encuentra acentuado a causa de la oxidación del barniz. Este retrato cuenta con varias capas de barniz que han sido aplicadas en diferentes épocas, y todas ellas han virado hacia un tono amarillento, originando una variación en la percepción del cromatismo de la obra. Por ejemplo, el cuello del roquete del retratado debería ser blanco y, sin embargo, a día de hoy se observa en un tono bastante amarillento (Figura 37).

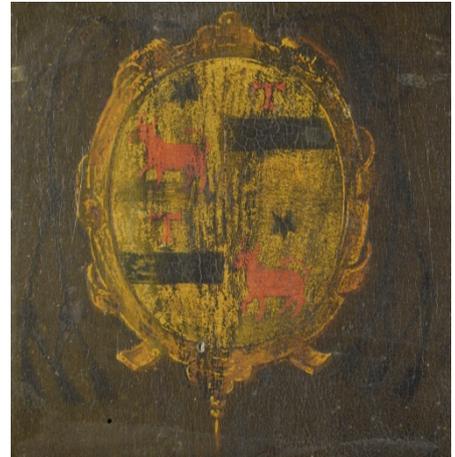
Figura 39. Detalle de la obra donde se puede observar que la pintura original está erosionada.

La pintura original que queda visible se encuentra muy dañada, ya que en su origen era una capa muy fina y actualmente aparece muy erosionada. Además, la capa de preparación también era muy fina, por lo que se aprecian marcas del propio soporte en la superficie pictórica (Figura 39).

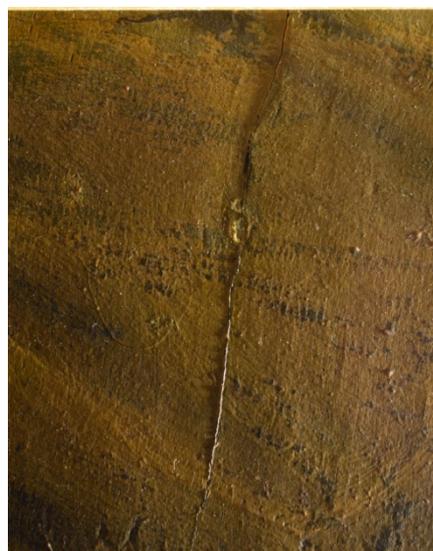
Otro daño presente en la obra son las grietas que afectan a todos los estratos pictóricos de esta. La grieta más importante está situada en la parte superior derecha de la tabla, vista desde el anverso, y es la que afecta también a la totalidad del grosor del soporte (Figura 40). Este daño también ha provocado unos pequeños faltantes en la capa pictórica y en parte de la preparación, que dejan a la vista el soporte. Además, hay dos pequeñas grietas que afectan a los estratos pictóricos y que coinciden justo con la zona de los extremos de la unión de los dos paños, que se encuentran ligeramente separados a causa de las dobles colas de milano, que ya se ha mencionado anteriormente (Figura 41).

Figura 40. Detalle con luz rasante de la grieta de la parte superior.

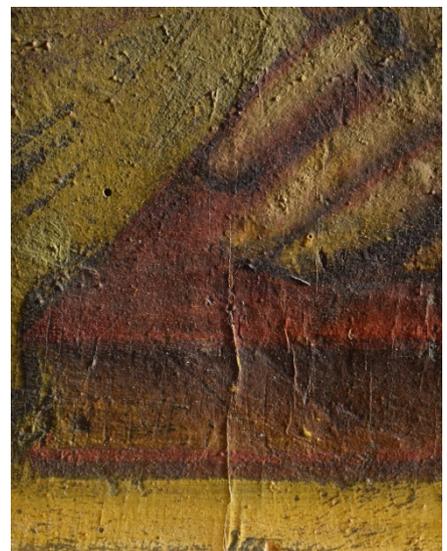
Figura 41. Detalle con luz rasante de la grieta formada por las tensiones de la doble cola milano.

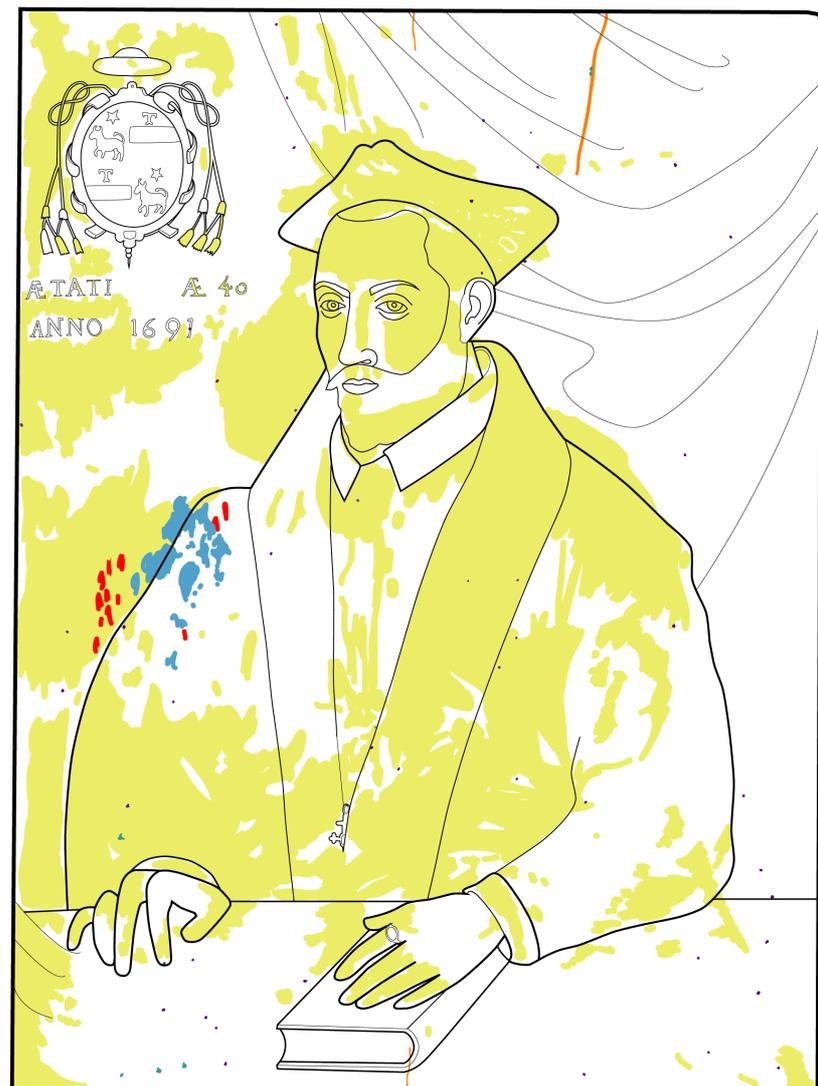
Figura 42. Croquis de daños del anverso de la obra.

Por último, cabe añadir que hay faltantes de los estratos pictóricos en los pequeños orificios causados por el ataque de insectos xilófagos, orificios que están repartidos por toda la superficie de la obra.
