ESTUDIO HISTÓRICO Y PROPUESTA DE INTERVENCIÓN DE LA TALLA DE LA VIRGEN DEL PINAR, PATRONA DE CANTALEJO (SEGOVIA)

Presentado por Paula García Pascual
Tutor: Nuria Ramón Marques

Facultad de Bellas Artes de Sant Carles
Grado en Conservación y Restauración de bienes culturales
Curso 2018-2019

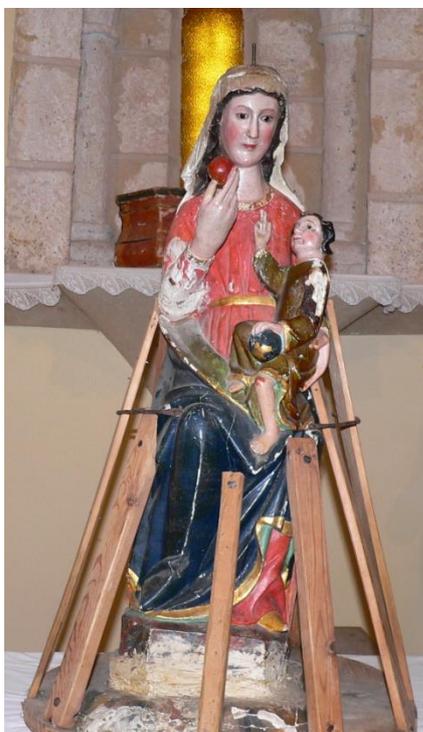
Fig.33. Virgen del Pinar anterior a la última restauración

Asimismo, se observa que tiene un brazo fracturado, posiblemente ocasionado al intentarla vestir en algún momento. Tiempo después intentaron volver adherir el brazo y, por lo que se puede observar a través de las imágenes le clavaron un clavo de hierro desde el ante brazo hasta el interior del codo con el fin de mantenerse fijo, para rellenar la parte de la fractura del miembro, se utilizó escayola que extendieron por el brazo. No se conoce exactamente cuándo ocurrió este hecho pero según las imágenes facilitadas por el último restaurador Jose Manuel Estrugo, del que se hablará a continuación, muestran indicios de haberse quemado parte de la Virgen y el brazo del Niño²⁹.

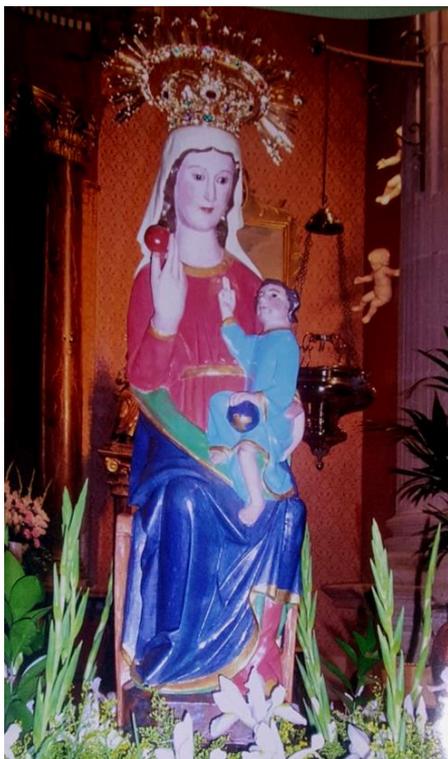
Fig.34. Virgen del Pinar posterior a la última restauración

En primer lugar, se observa que retiraron los listones que estaban clavados a la talla con los que se sujetaban los vestidos cuando la imagen era vestida y los clavos oxidados, que posteriormente masillaron las incisiones que estos habían ocasionado. Se cree que cuando realizaron este proceso rompieron algunas partes de la talla. Hemos podido corroborar este hecho. En el proceso de restauración se limpió la suciedad superficial y, según muestran en la propuesta de intervención, también realizaron una desinfección y una desinsectación. El brazo que estaba fracturado lo volvieron a adherir al cuerpo y, el costado del Niño que estaba quemado lo reconstruyeron, posiblemente todo se realizó con escayola ya que ahora se observan algunas grietas en esas zonas. A simple vista se observa que se ha realizado un repinte en toda la superficie de la talla, utilizando un material plástico, probablemente acrílico. El pan de oro ha sido repintado con purpurina. La peana donde se coloca la talla también fue repintada con el mismo material que en la pieza y colocaron alrededor de esta unos puttis y unos querubines que se intuye que son escayola. Todos los detalles que tenía la policromía original, como los mofletes colorados y las rodillas y los nudillos también rojizos parece ser que también fueron ocultados por este repinte completo.

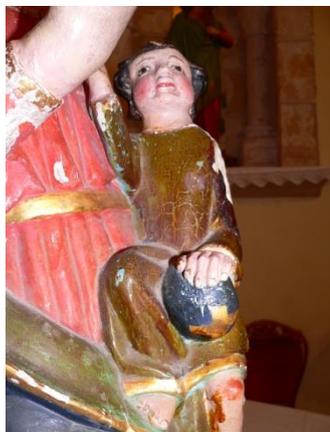
Fig.35. Túnica con capa marrón verdoso

El estado de conservación en el que encontraba la imagen antes de ser intervenida era muy perjudicial para la pieza y necesitaba una intervención urgente sobre todo en el cuerpo, ya que la cara de la Virgen y del Niño, así como la mano de la Virgen se encontraban en buenas condiciones

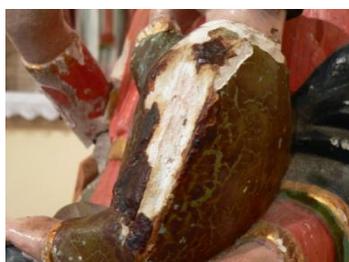
Fig.41. Brazo quemado

La cara de la Virgen y del Niño mantienen toda la policromía original, y no se observa ninguna alteración importante, al igual que las manos de las dos figuras. En todo lo demás se observan algunas zonas con falta de policromía, y deja verse la preparación, pero solo hay algunas importantes. El brazo del Niño tiene un faltante volumétrico que como se ha explicado anteriormente se podría deber al quemarse esa parte de la pieza.

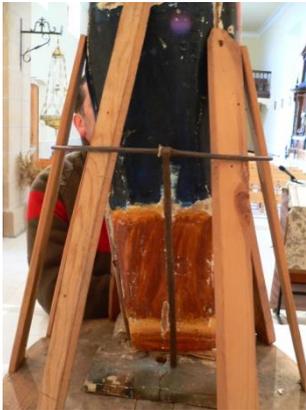
Fig.43. Parte posterior de la talla

En la parte de atrás de la cabeza de la Virgen, en la zona del manto, se observan unas incisiones ocasionadas al clavarle la corona directamente en la talla.

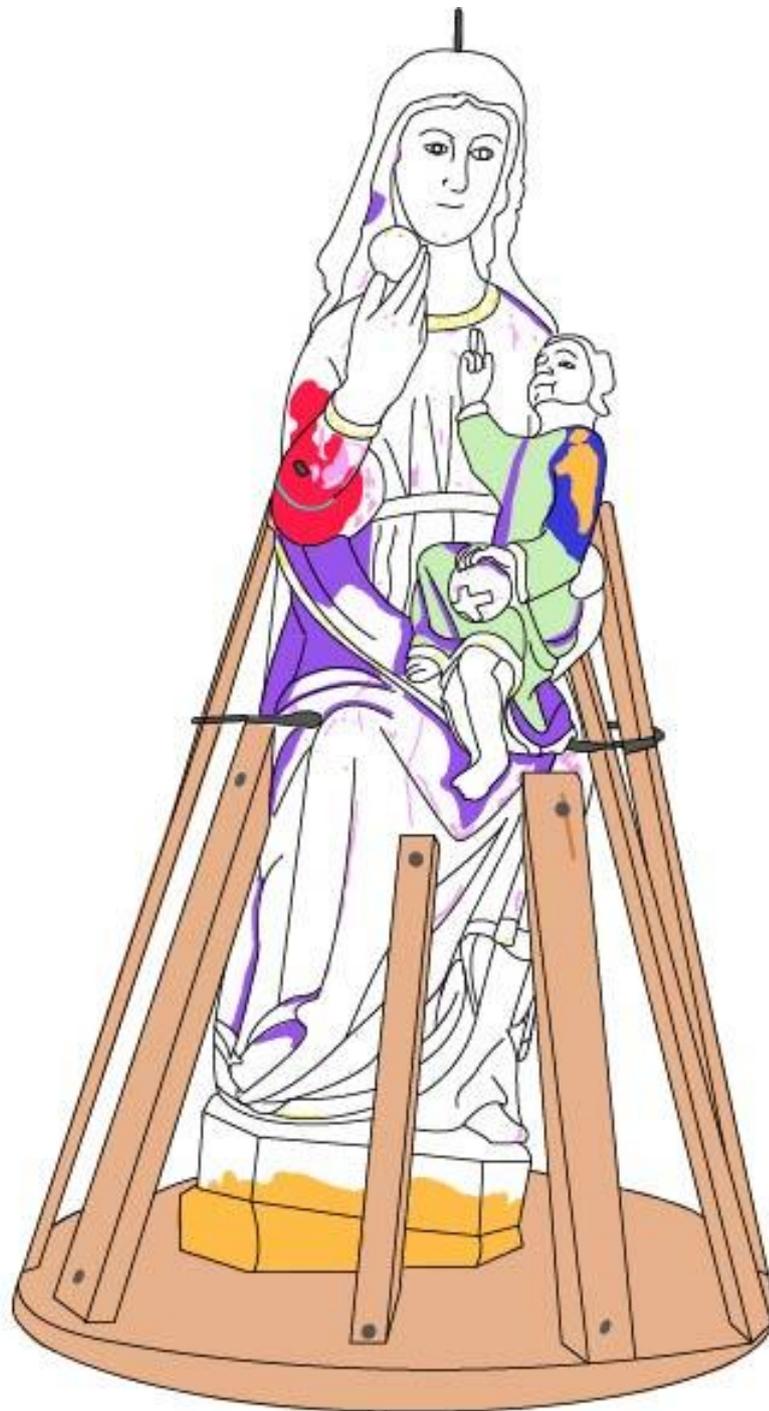
Diagrama 1. Diagrama de daños inicial

| | Perdida de película pictórica | | Quemadura |
| | Fractura | | Miniñaque |

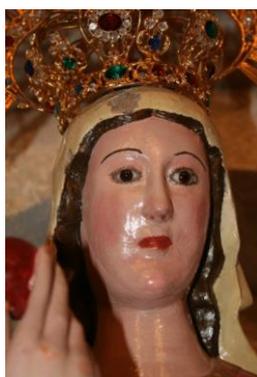
Fig.44. Rostro de la Virgen repintado

Como se ha explicado en el apartado de las intervenciones de restauración la imagen presenta un repinte plástico en toda su superficie, cuando antes de la intervención la pieza presentaba casi la totalidad de su policromía original exceptuando pequeñas lagunas y algunos faltantes de más tamaño, repintando además el pan de oro con lo que se piensa que podría ser purpurina. En los rostros se ha realizado una reintegración ilusionista repintando las cejas y las pestañas.

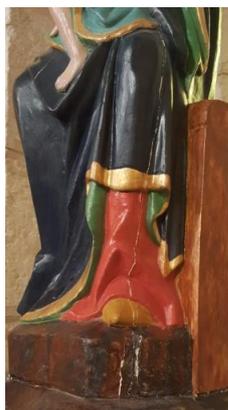
Fig.46. Grieta profunda

El lateral de la Virgen presenta una grieta desde el pie hasta la mano del Niño, con una profundidad que da la sensación de que llega hasta el soporte. En las fotografías de antes de la intervención que facilitó Jose Manuel Estrugo, el restaurador, no se encuentra ninguna grieta tan pronunciada así que no se sabe con certeza si fue porque no la fotografiaron o porque fue una consecuencia posterior al proceso de restauración. Si esto es así la intervención podría haber sido la causante de esta grieta, y si ya estaba antes de la intervención no hicieron un buen proceso para devolverle el volumen, que en este caso se tendría que haber realizado un chuleteado con una madera con menos dureza que la de la talla para que esta pudiera moverse o en su defecto con masilla Araldit Madera HV-SV 427.

Para poder reconstruir las grietas que están presentes en la talla se realizará un chuleteado, si la anchura de la grieta lo permite o en su defecto se masillará con Araldit Madera HV-SV 427⁴⁰

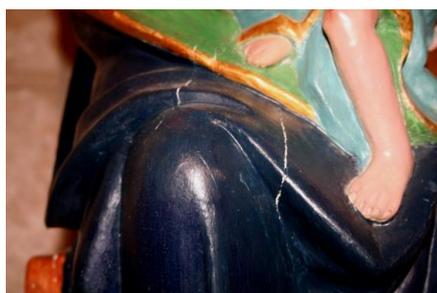
Fig.48. Levantamiento del repinte pierna

El repinte se está levantando por algunas zonas dejando ver la policromía original y la preparación y en otras zonas incluso el soporte, como es el caso del manto, además en la parte del brazo del niño donde reconstruyeron volumétricamente el faltante ha surgido una grieta, así que hay la posibilidad que realizarán de manera incorrecta la reconstrucción.

Al mismo tiempo que se esté ejecutando la eliminación del repinte, si fuera necesario se deberá realizar un proceso de consolidación en las zonas de la capa pictórica original que estén débiles y que tengan posibilidades de tener un desprendimiento si se trabaja sobre ellas, para garantizar su estabilidad e impedir su deterioro, ya que si la película pictórica cae ya no hay nada que hacer para salvarla³⁶.

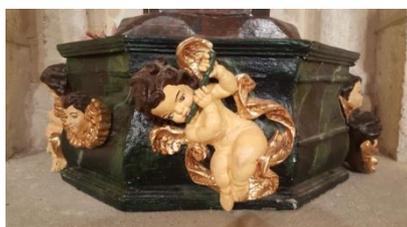
Fig.50. Pedestal con ángeles

En cuanto al pedestal donde está colocada la talla, como se ha explicado en el anterior apartado, está repintado y tiene añadidos unos puttis y unos querubines posiblemente realizados con escayola.

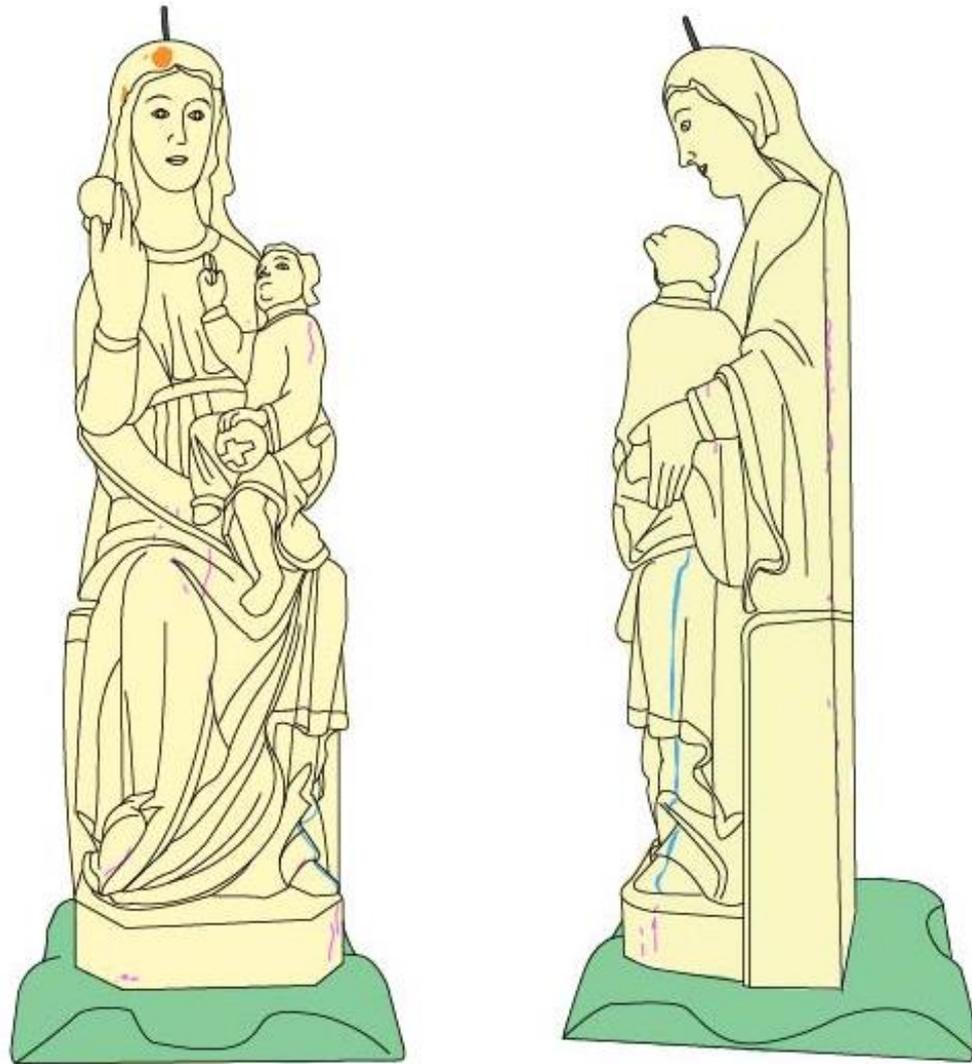
Diagrama 2. Diagrama de daños actual

Presenta suciedad superficial a causa del polvo, pero no tiene grandes problemas de limpieza, ya que las feligresas suelen quitar el polvo de la imagen en algunas ocasiones.
